COMISIÓN DE  
INVESTIGACIÓN  
DE **A**CCIDENTES  
E **I**NCIDENTES DE  
**A**VIACIÓN **C**VIL

## Boletín Informativo

3/2007

| Referencia | Fecha | Matrícula | Aeronave | Lugar del suceso | |
|---|---|---|---|---|---|
| IN-061/2005 | 06-10-2005 | EC-IHT | Piper PA-34-200 Seneca I | Aeropuerto de Valencia ..... | 1 |

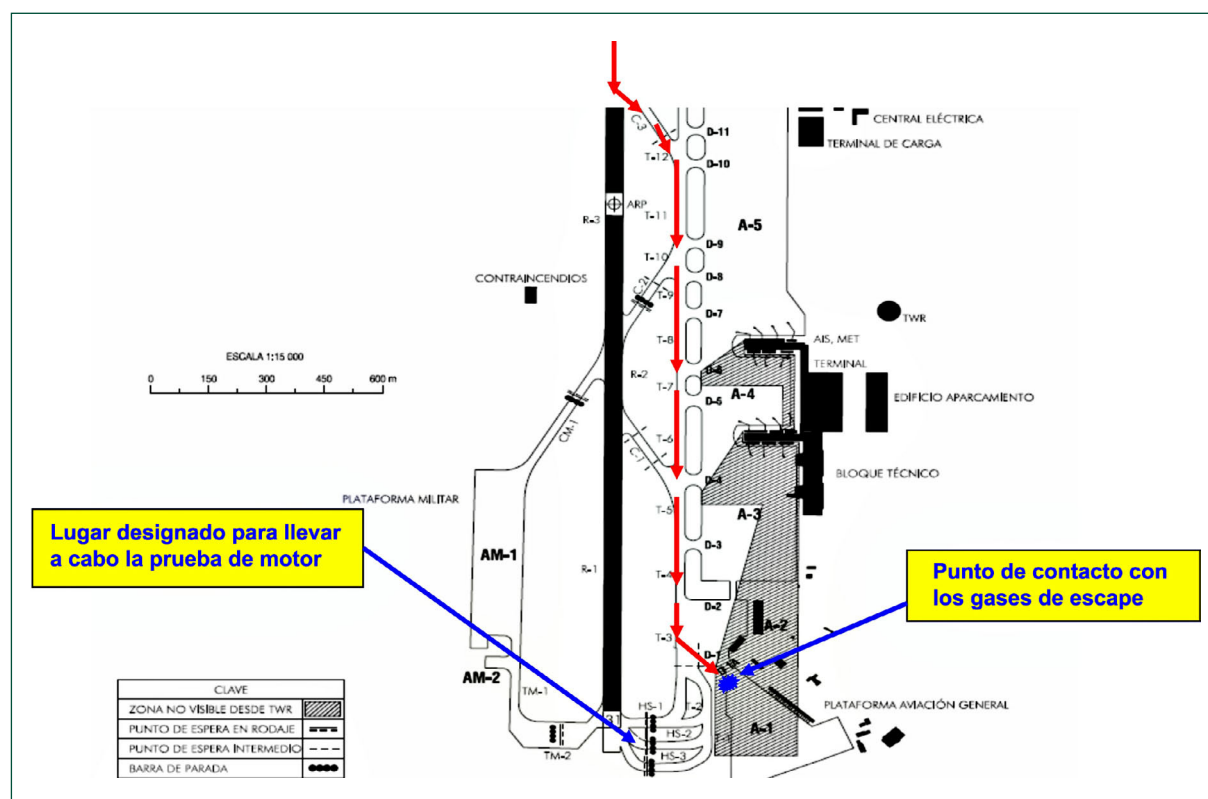
Figura 2. Recorrido del avión y punto de contacto con los gases de escape

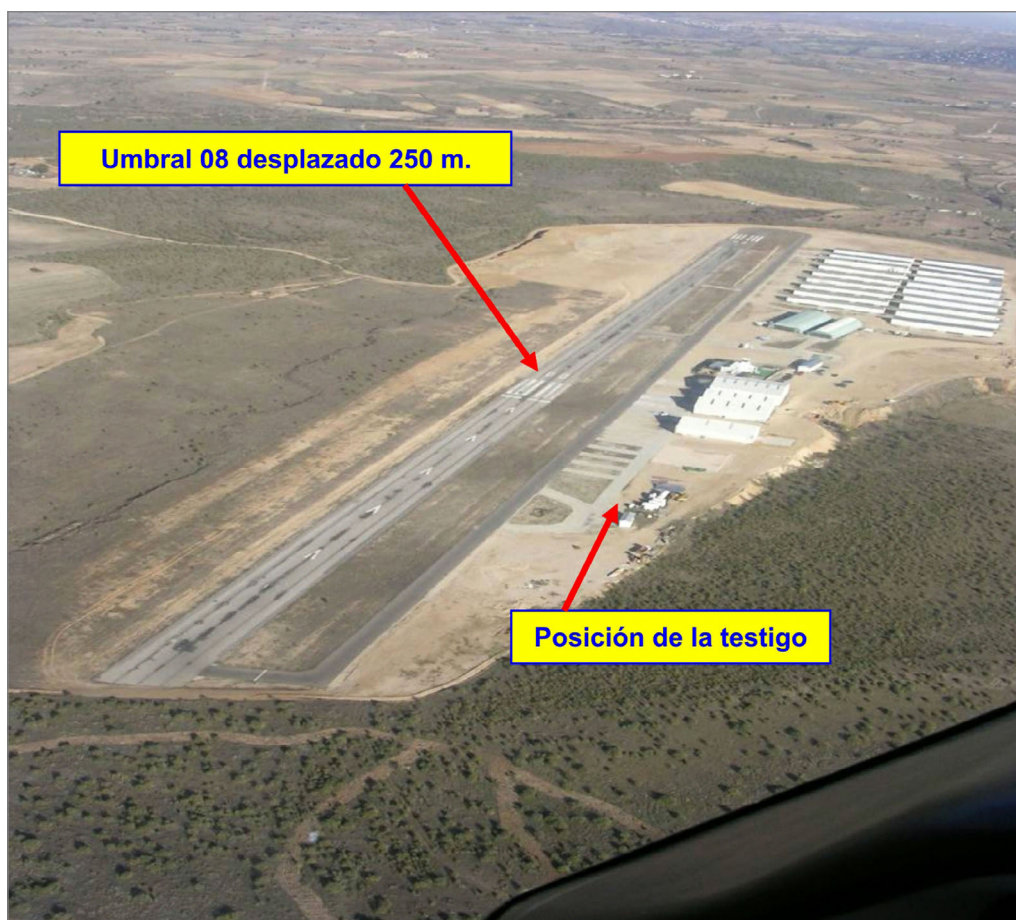
Un testigo observó el aterrizaje desde el exterior de la oficina del aeródromo (véase fotografía de la figura 2). Según su apreciación, la aeronave iba muy deprisa antes de contactar con la pista, y como había observado que previamente había realizado varias tomas y despegues, pensó que iban a repetir esta maniobra. El contacto con la superficie de la pista se produjo hacia la mitad de la longitud asfaltada y a continuación vio cómo la aeronave frenaba intensamente, apreciando incluso que salía humo de las rue-

Figura 2. Fotografía aérea del aeródromo

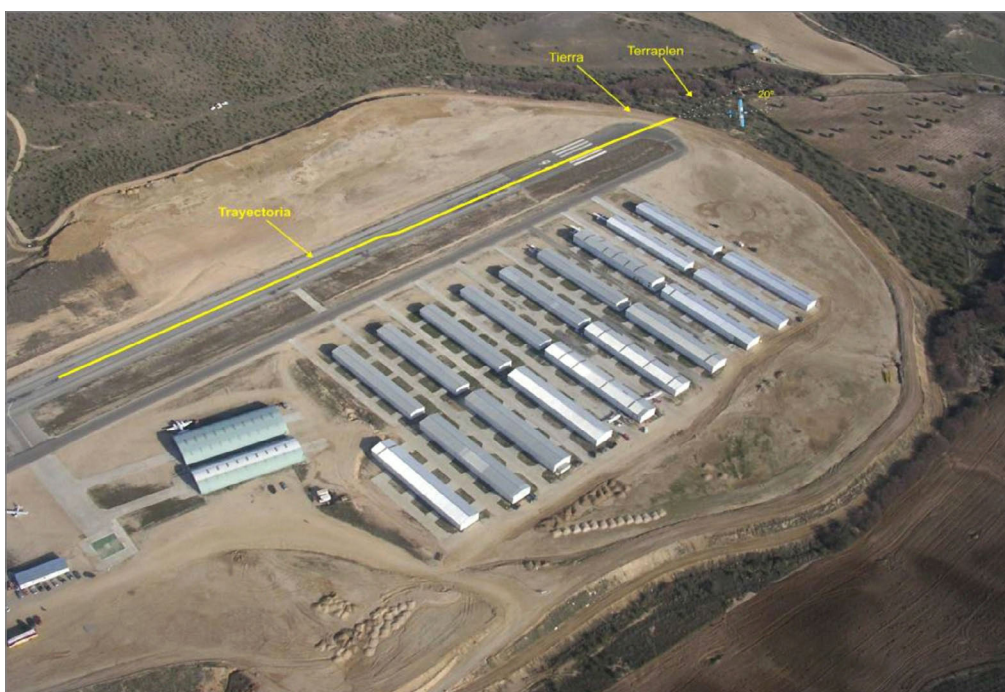
La huella que dejó la rueda derecha tenía una longitud continua de 139 m medida también desde el borde del terraplén, y discurría todo el tiempo a la derecha del eje en el sentido de la marcha. En la figura 4 se representa un croquis de las huellas dejadas en la pista por el avión, y en la figura 5 se puede ver la trayectoria seguida por el avión sobre una fotografía aérea de la pista y su posición final.

Figura 5. Trayectoria de la aeronave y punto de impacto
