COMISIÓN DE  
INVESTIGACIÓN  
DE **A**CCIDENTES  
E **I**NCIDENTES DE  
**A**VIACIÓN **C**VIL

## Boletín Informativo

5/2007

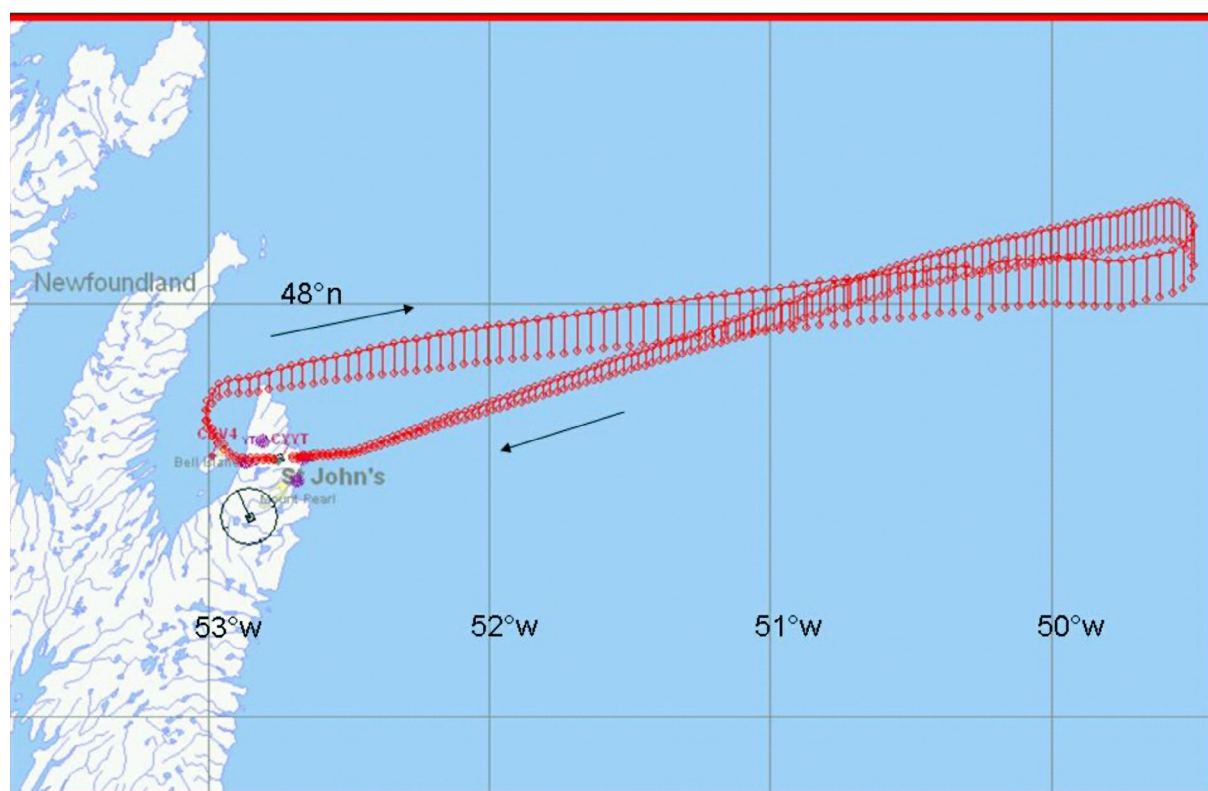
Las autoridades de Canadá proporcionaron los datos de la traza radar del vuelo, junto con un gráfico de la trayectoria seguida por el avión generada a partir de esos datos (véase figura 1).

Figura 1. Trayectoria del vuelo preparada por las autoridades de Canadá utilizando datos radar

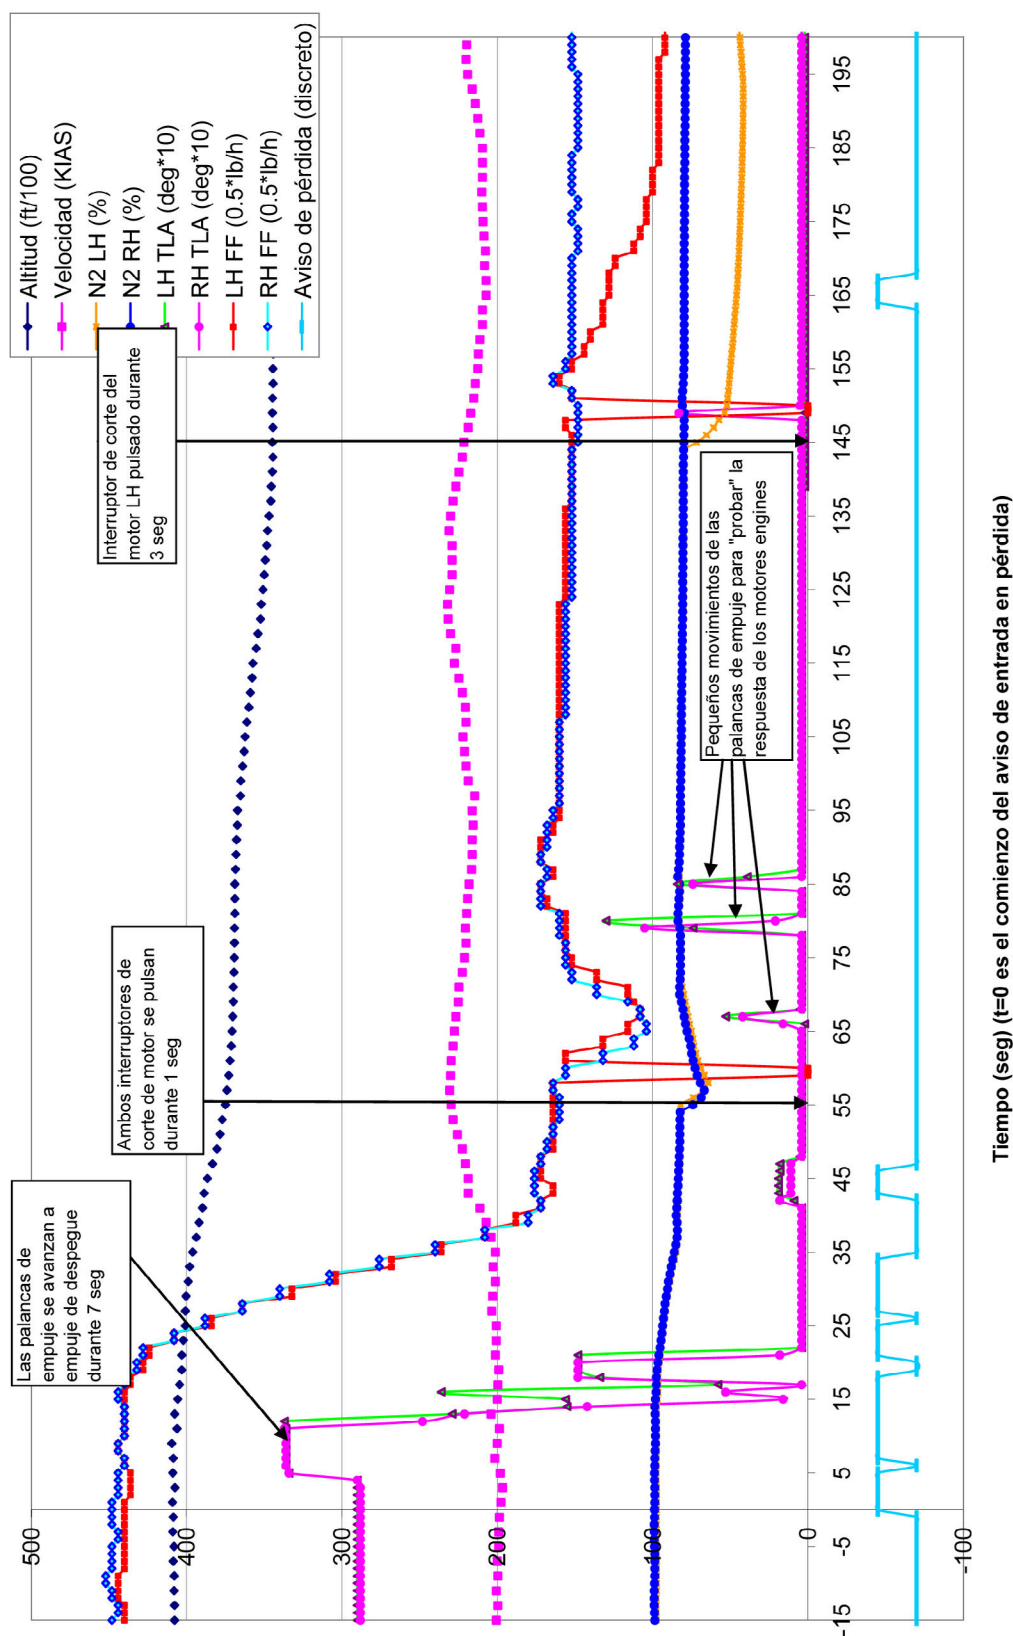
Figura 2. Variación cualitativa de varios parámetros del DFDR tras la aparición del primer aviso de entrada en pérdida. La escala de las curvas se ha adaptado para tener todos los datos en el mismo gráfico

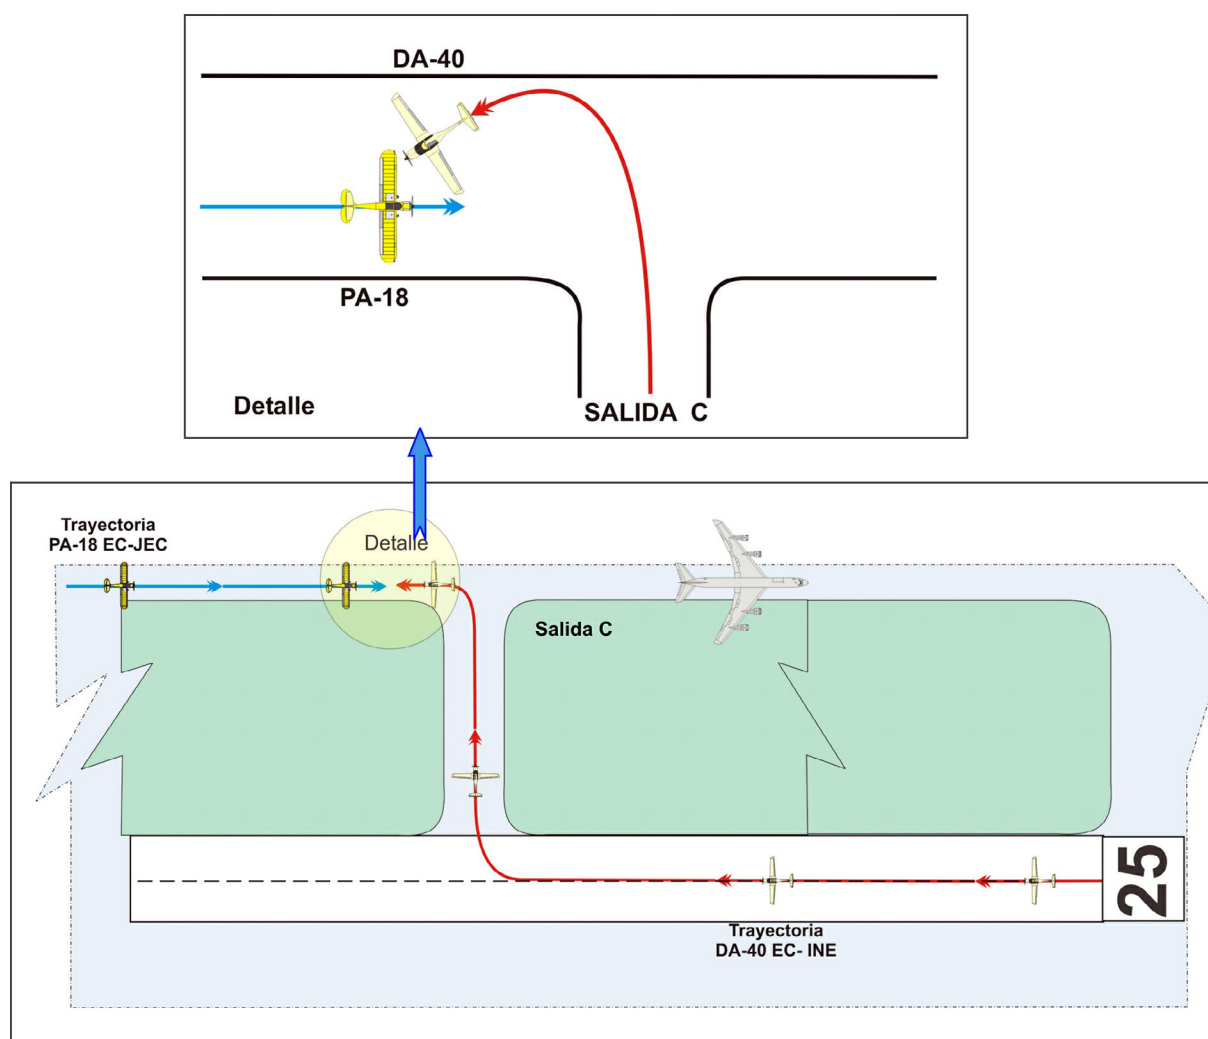
Figura 1. Croquis descriptivo del suceso

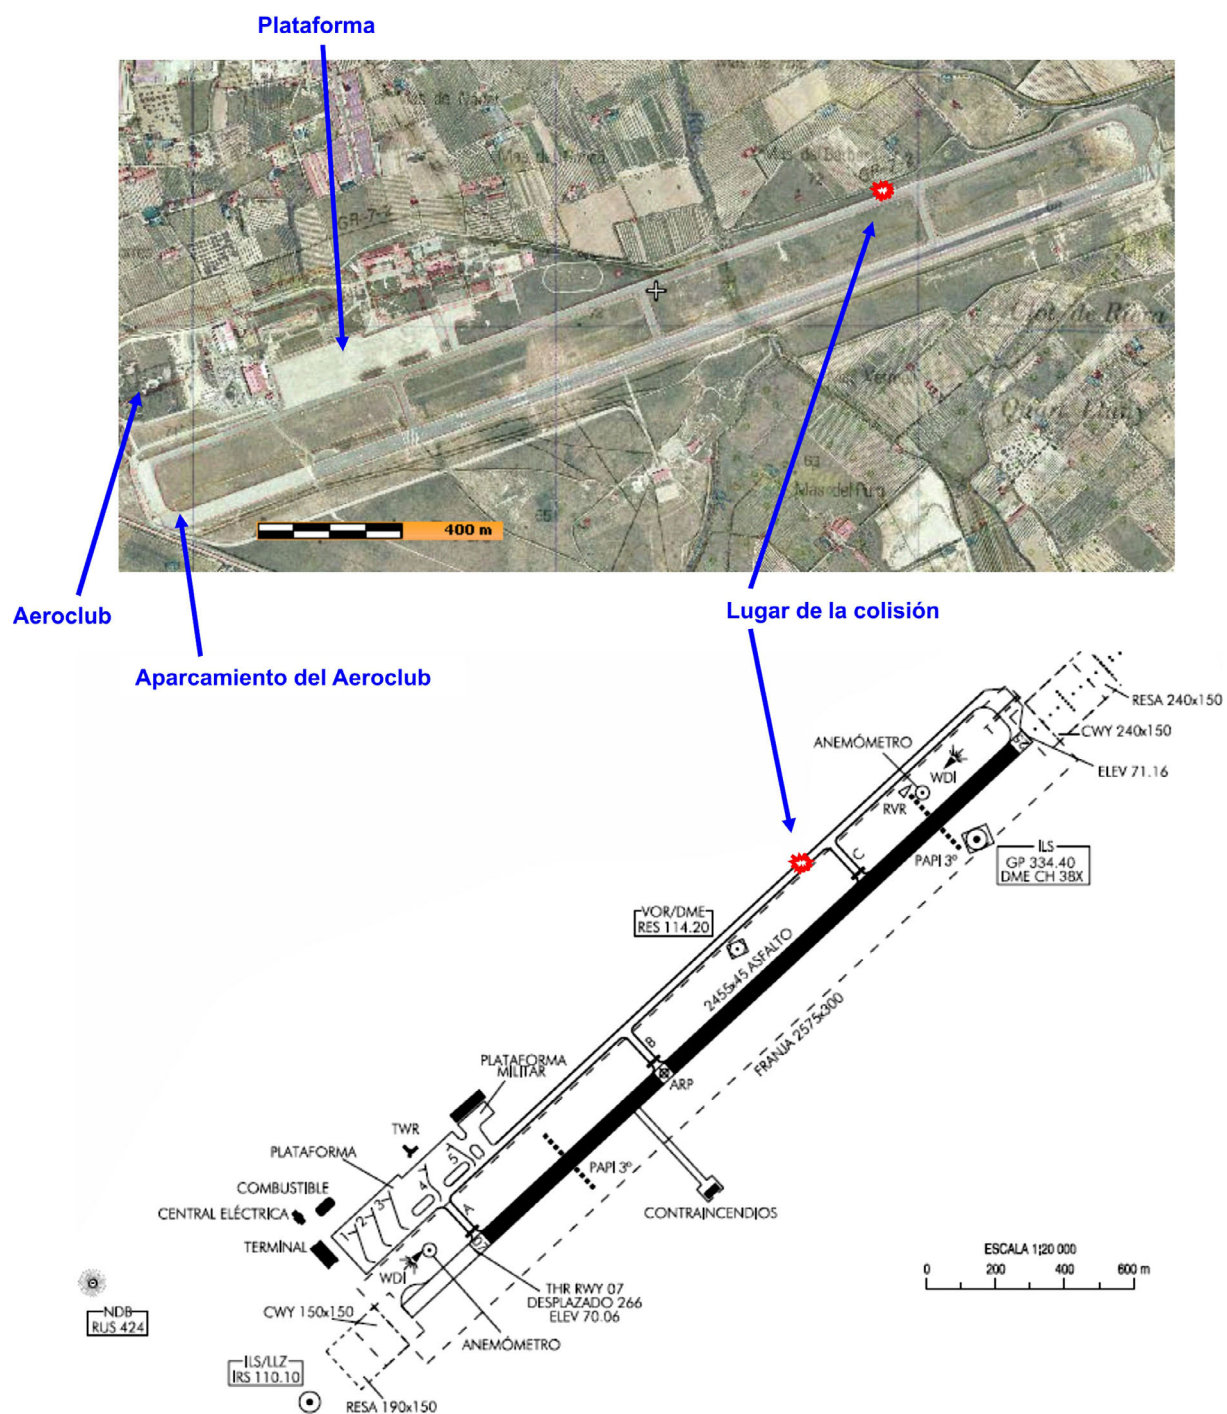
Figura 4. Localización de la colisión en el plano del aeródromo

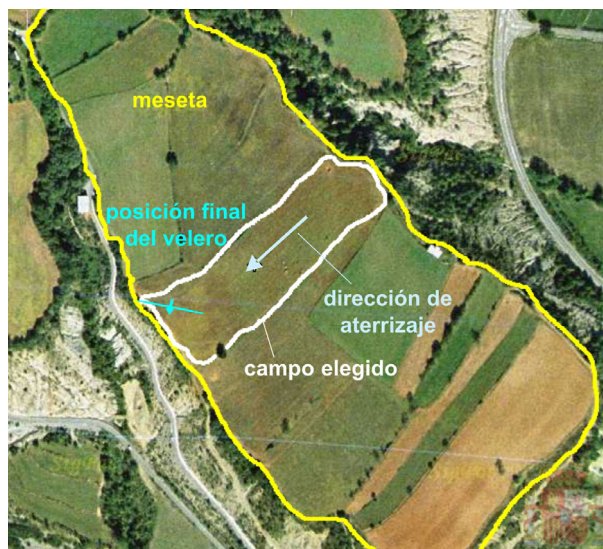
(véase Foto 1). La tripulación intentó comprobar la dirección e intensidad del viento mediante algún indicador externo (por ejemplo, por alguna columna de humo), pero no se encontró ninguno. A continuación se realizó un circuito de 360 grados para descender (aproximadamente a 3 m/s) y se completó el procedimiento de pre-aterrizaje.

Foto 1. Campo de aterrizaje y zona adyacente

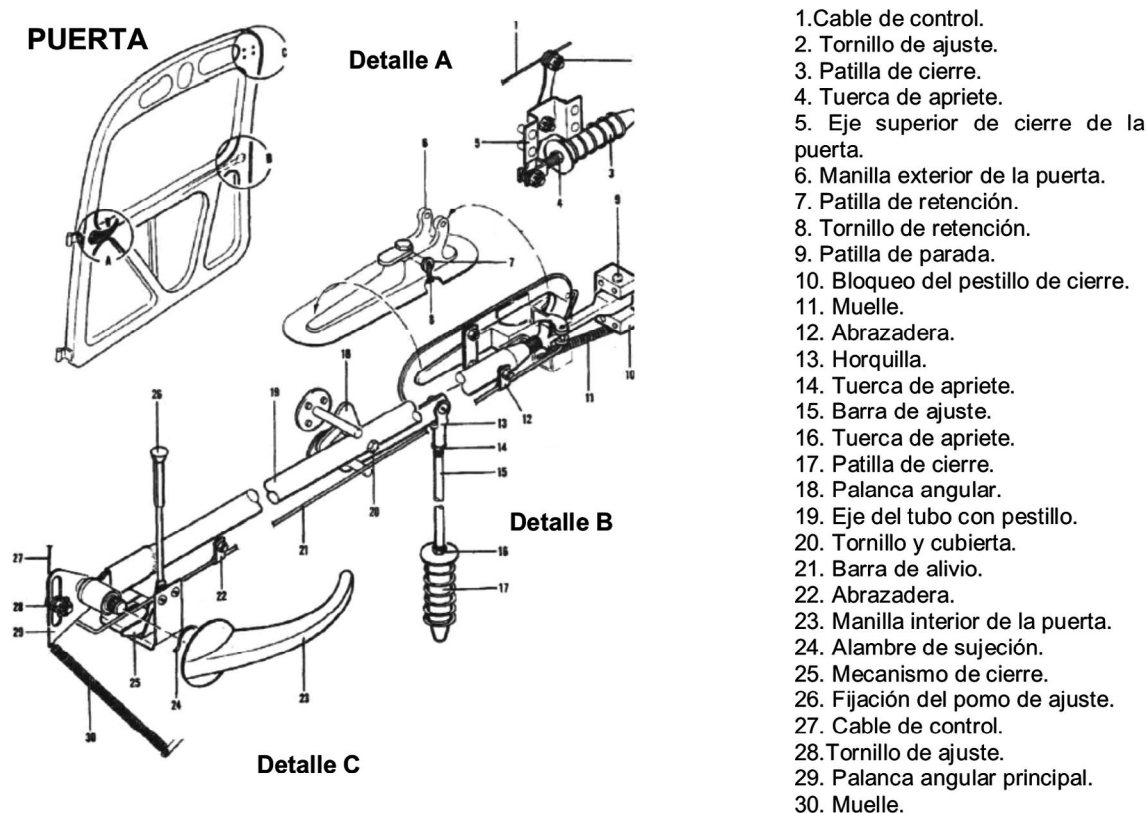
En la figura 1 se puede ver un esquema del sistema de palancas, barras y cables que componen el sistema de cierre de la puerta. El sistema de cierre tiene un seguro (detalle A) que está pensado para que se desactive cuando se desea abrir la puerta voluntariamente desde el interior.

Figura 1. Esquema de la puerta

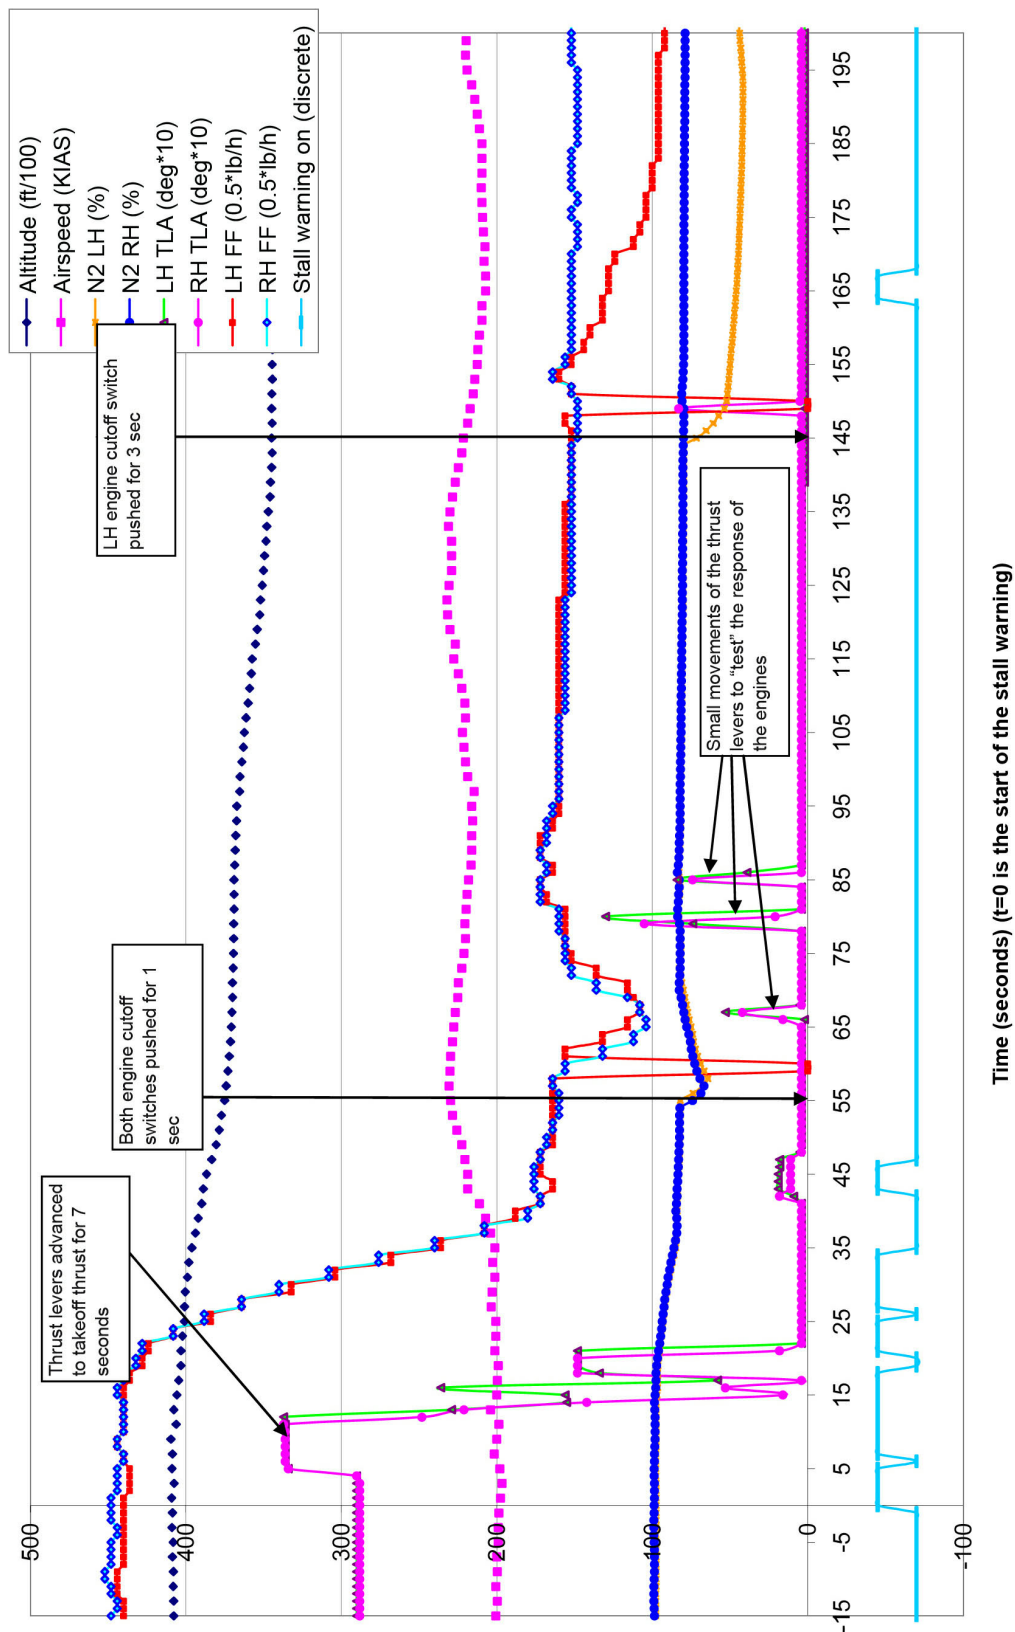
At second 56 the engine cut-off switches for both engines were pushed for 1 s. This caused the LH engine fuel flow to go to zero and the RH engine fuel flow to decrease noticeably also. Both N2 also fell. The manufacturer interpreted those values as meaning both engines were shut-down.

Figure 2. Qualitative variation of various DFDR parameters after the start of the stall warning. The scale of the curves has been adjusted to have all the data on the same graph

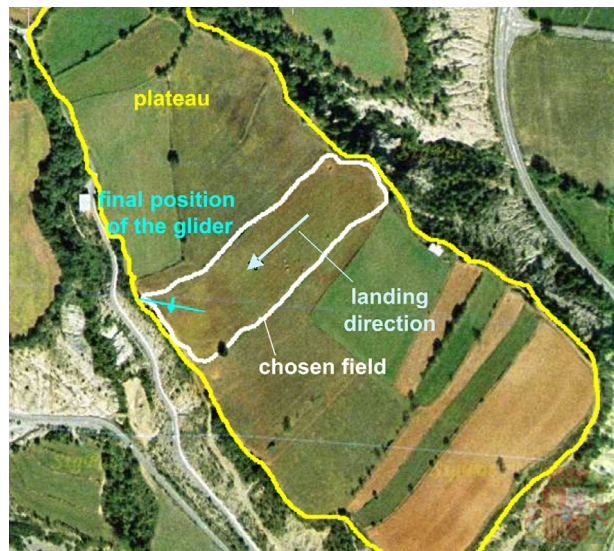
The fields within view were not very long, nor were there any fields which continued onto other fields to make the landing easier. They finally found a field atop a plateau (see Picture 1) that satisfied their requirements. The crew tried using an external

Picture 1. Landing field and surrounding area
