# CIAIAC

COMISIÓN DE  
INVESTIGACIÓN  
DE **A**CCIDENTES  
E **I**NCIDENTES DE  
**A**VIACIÓN **C**VIL

## Boletín Informativo

6/2007

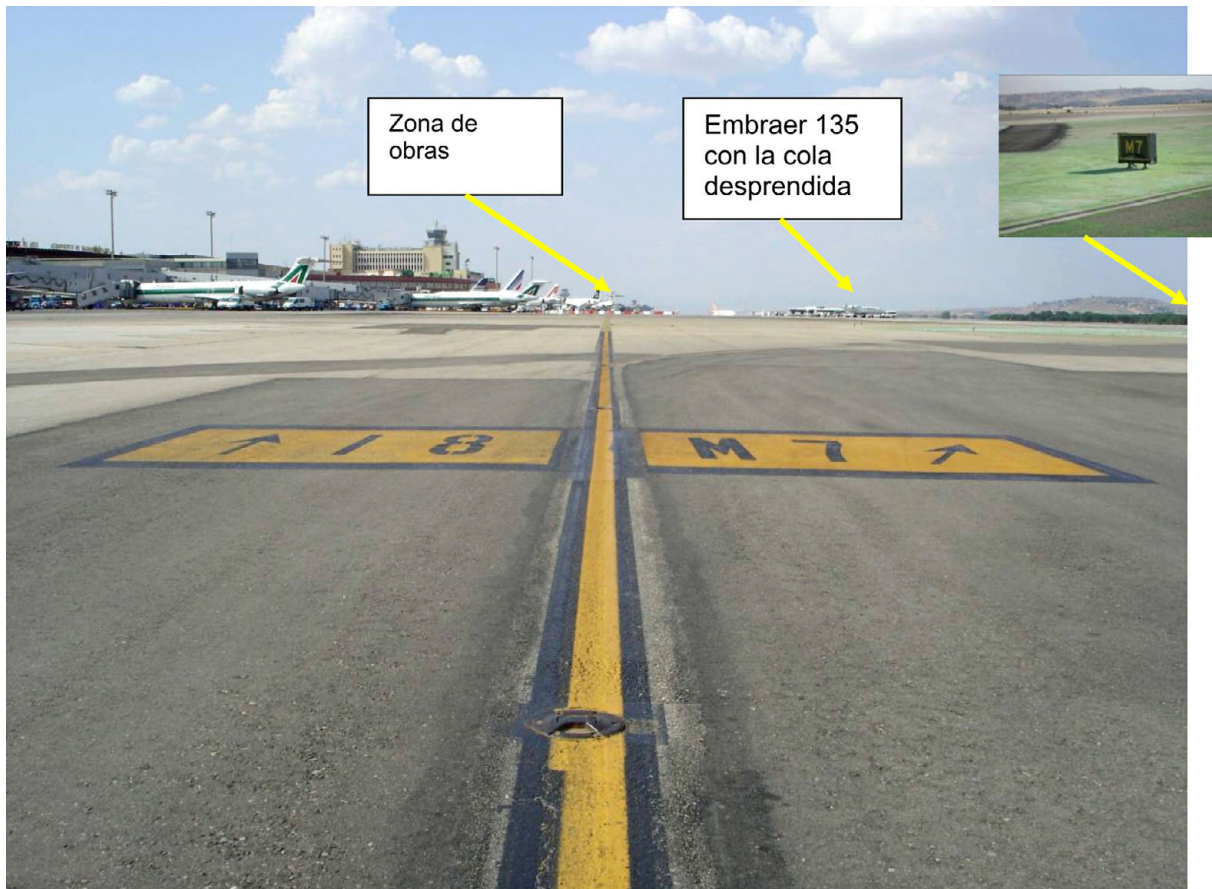
**Figura 2.** Marca horizontal en la unión de las calles de rodaje M6 y M7 vista a nivel de la pista. A la izquierda se ve la torre de control Sur. En el centro, al fondo, se puede ver la zona de obras y la aeronave Embraer con daños. A la derecha, fuera de la vista de la foto, había un letrero vertical indicando M-7

Después de la marca horizontal M-7/I-8, ya no había ninguna otra marca horizontal indicando I-8 hasta llegar a la zona de obras. Había marcas con flechas mostrando la dirección de «I-7», «M-7» y «GATE 1» que avisaban que había que girar para acceder a esas calles pero estaban dirigidos a los aviones que rodaran en el sentido opuesto, y por lo tanto la tripulación del B747 sólo podía ver esas marcas al revés como se muestra en la figura 4.

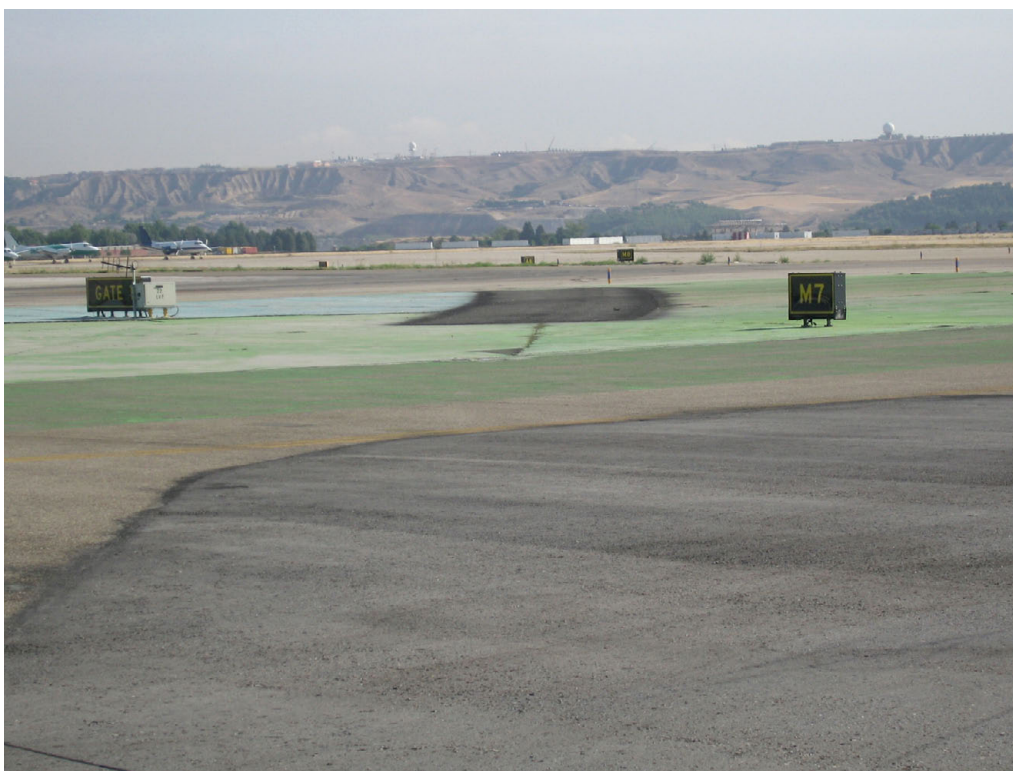
Figura 3. Letreros verticales de M-7 y GATE 1 vistos a nivel del suelo desde la intersección M-6/M-7

Había otro letrero vertical que mostraba «GATE 1» en la siguiente intersección de calles de rodaje (véase figura 3). La posición de la calle «GATE 1» puede verse en el plano del AIP en la figura 1 y en el plano Jeppesen en la figura 8.

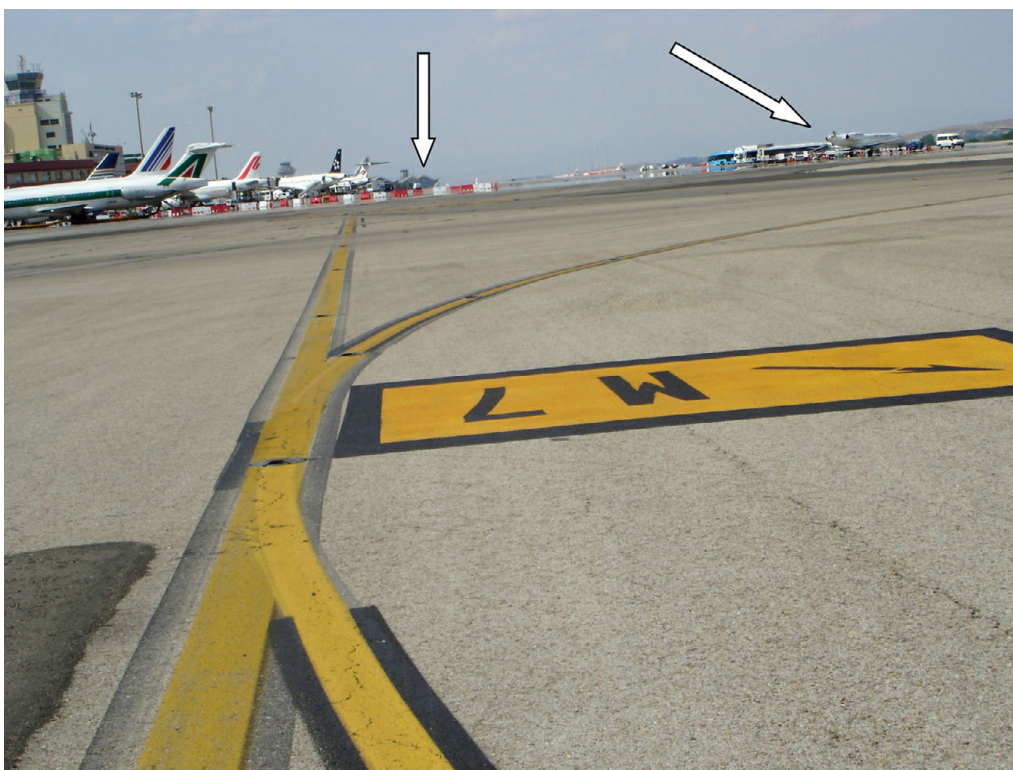
Figura 4. Marca horizontal mostrando el giro a M-7 para los aviones que ruedan en sentido contrario al seguido por el B-747. La zona de obras y el EMB-135 dañado se señalan con flechas blancas

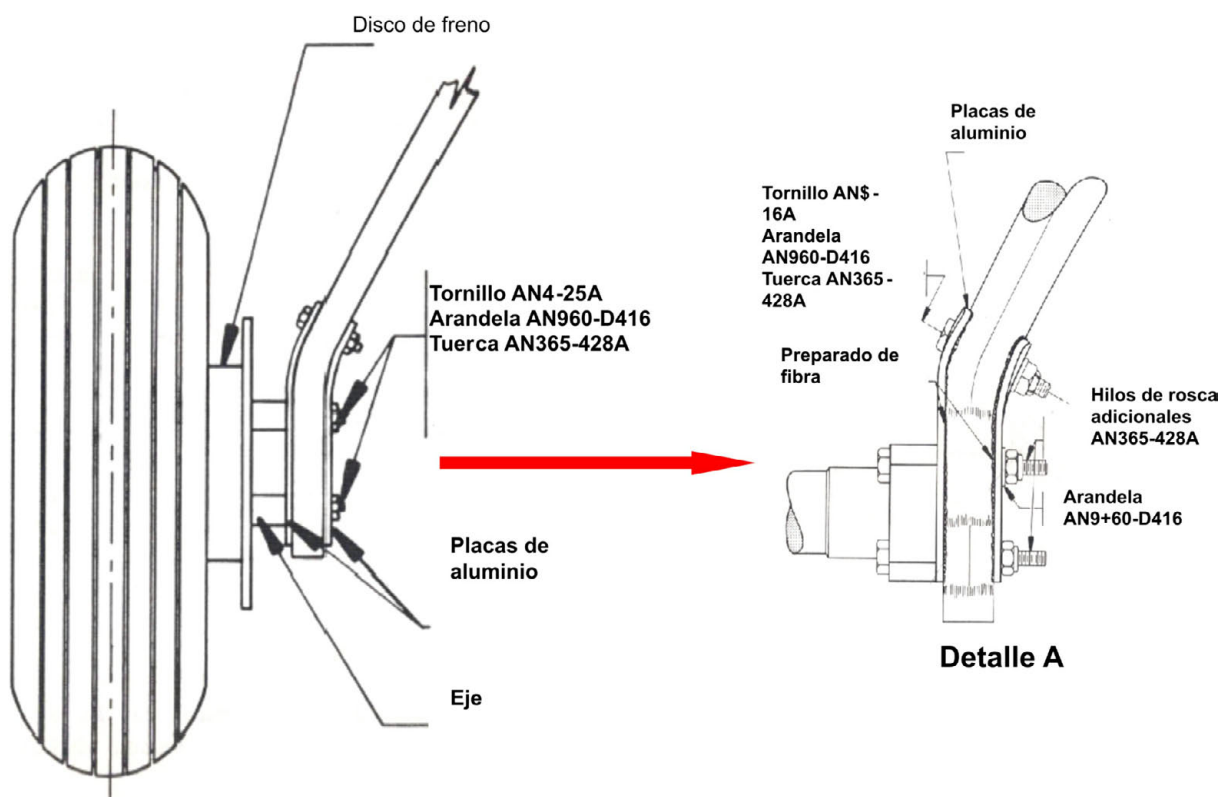
Figura 3. Montaje de las ruedas del tren

El tren de aterrizaje es de tipo triciclo fijo. Las ruedas van montadas sobre un eje y sujetas por cuatro tornillos de alta calidad con sus correspondientes arandelas y tuercas. Estos tornillos deben tener una zona de rosca que asegure que la longitud del perno que queda sin roscar sea de 2".

Las placas de aluminio sirven para proporcionar la fuerza adicional para los puntales del tren de aterrizaje en las áreas de fijación del árbol y llevan dos pernos adicionales para su sujeción, por encima de los otros cuatro.

La rueda derecha se desprendió y se encontró en un lugar situado a 40 m. más adelante del final de la pista y a la izquierda del eje. Los pernos que la sujetaban al resto de la estructura del tren estaban rotos, presentando una rotura frágil como consecuencia de haber sufrido uno o varios golpes de cierta importancia. La placa de aluminio que llevaba de refuerzo estaba deformada y rota por su parte superior.

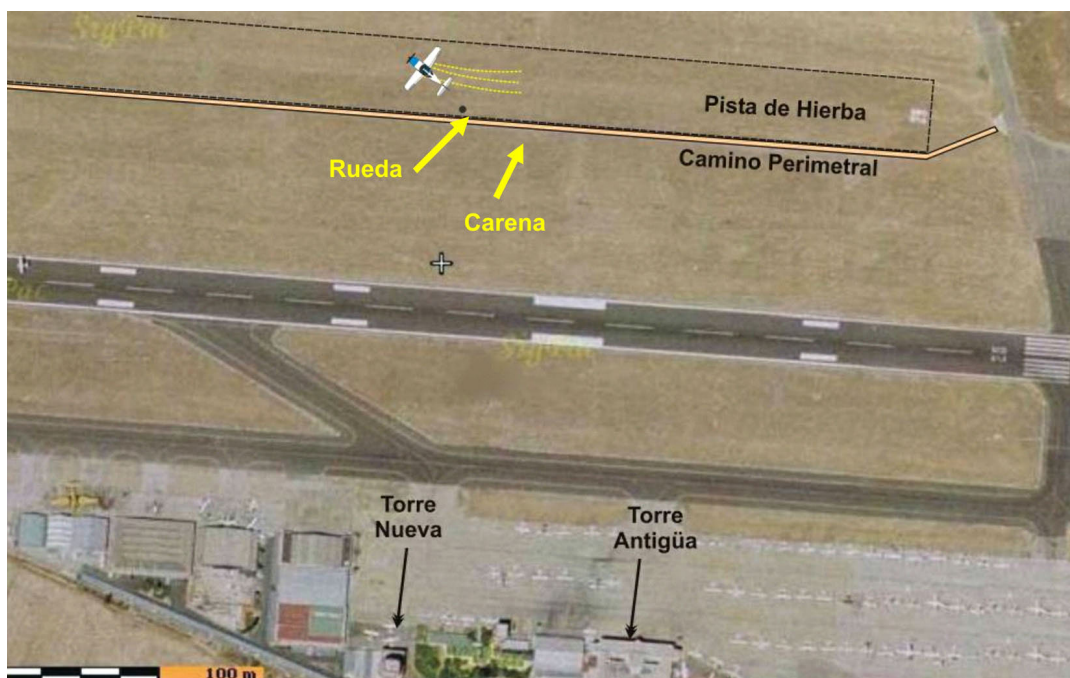
Figura 4. Trayectoria sobre la pista y posición final de la aeronave

El avión realizó una toma de tierra estabilizada con el plano derecho ligeramente más bajo para eliminar el efecto del viento cruzado, y durante la misma se desprendió la rueda delantera y su carenado, los cuales quedaron a una distancia del avión de 12 m. y 22 m. respectivamente, por detrás del mismo en el sentido de aterrizaje como se puede ver en la figura 4.

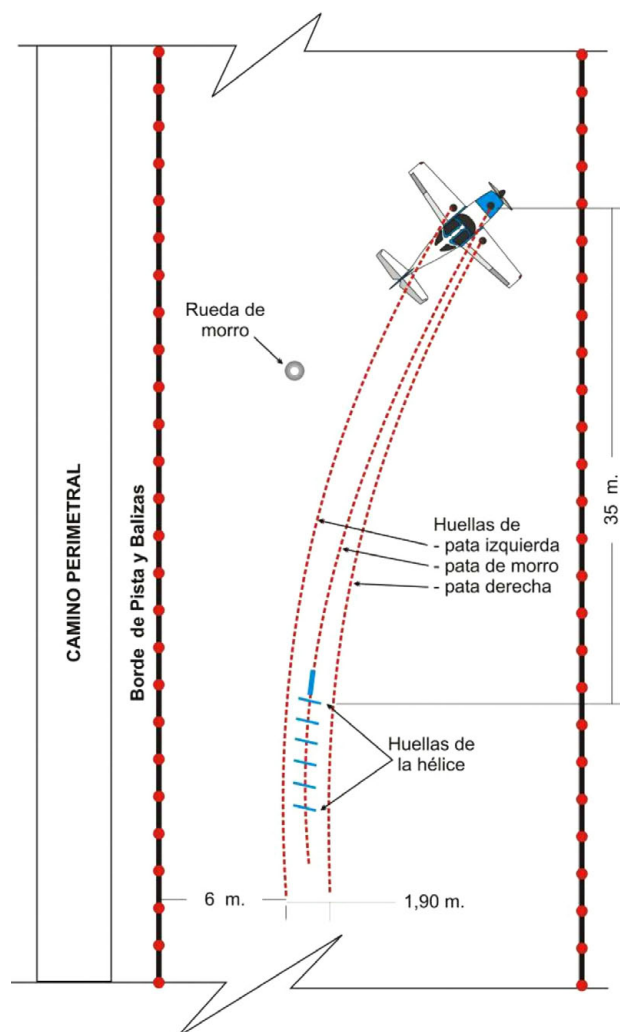
Figura 5. Huellas en el Aeropuerto de Cuatro Vientos

Las dos palas de la hélice golpearon contra el suelo quedando dobladas ligeramente hacia atrás. Como consecuencia de ello dejaron nueve marcas sobre el terreno separadas 1 m. entre ellas, excepto las dos últimas que tenían una separación de 2 m. La última marca quedó 35 m. por delante de la posición final de la aeronave, como se puede ver en la figura 5.

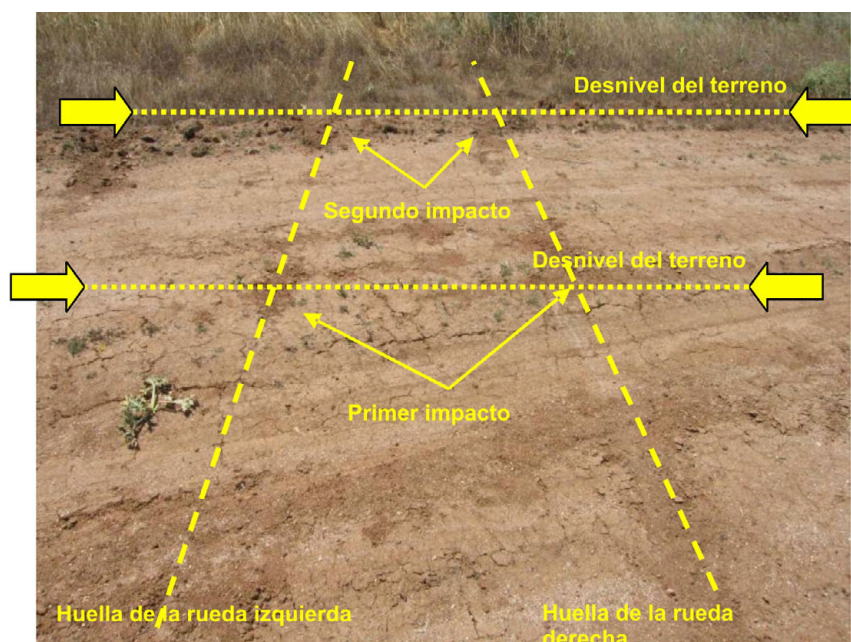
Figura 7. Fotografía de las huellas del final de la pista 26

Se realizó una inspección de la pista 26 en el aeródromo de Casarrubios y se constató que estaban marcadas las huellas de las ruedas en la prolongación de pista, de tal manera que la marca de la rueda derecha estaba situada a 3,2 m de distancia del final de pista y a 2,5 m a la izquierda del eje de pista, como se puede observar en la figura 6. Las marcas que dejaron las ruedas del tren durante su rodadura por la tierra eran uniformes en lo general, y se pueden ver en el croquis de la figura 6.

Se observó no obstante, un impacto de las ruedas del tren principal contra un desnivel del suelo a 9,4 m de distancia del final de pista porque había una marca en el terreno más profunda, y a continuación un segundo impacto más fuerte contra un desnivel del terreno a una distancia de 1,6 m que dejó también una huella más profunda sobre todo de la rueda derecha. Seguidamente había un golpe contra una retama 0,7 m por delante, y en ese lugar desaparecían las marcas de las ruedas en el terreno. Las últimas señales dejadas por la aeronave fueron en otras retamas situadas a 3 m por delante de las anteriores.

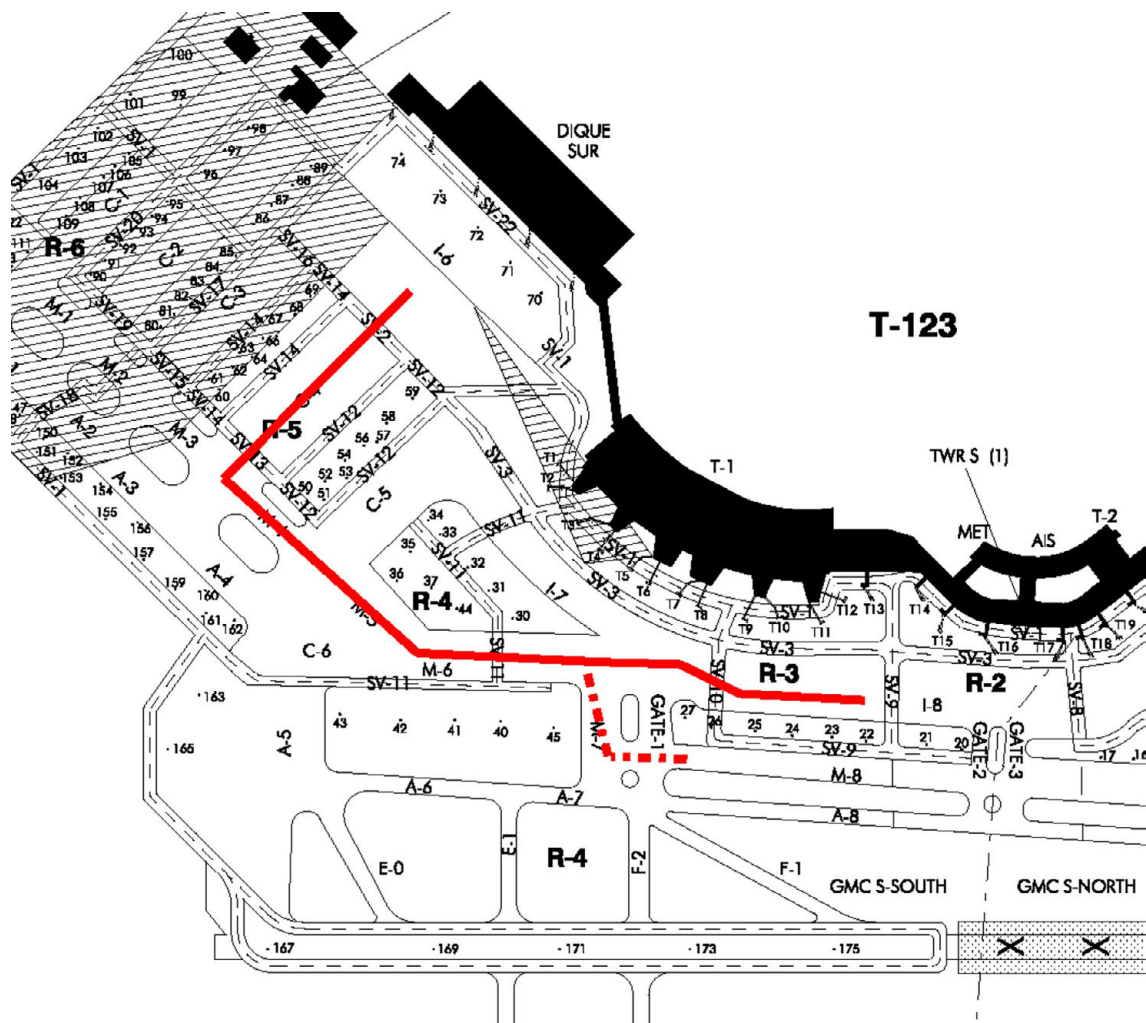
Figure 1. Approximate trajectory of the aircraft (solid line) versus intended trajectory according to the AIP taxiing instructions from Ramp 5 to runway 36R (dotted line). The ATC specifically offered the aircraft to taxi initially through C-4

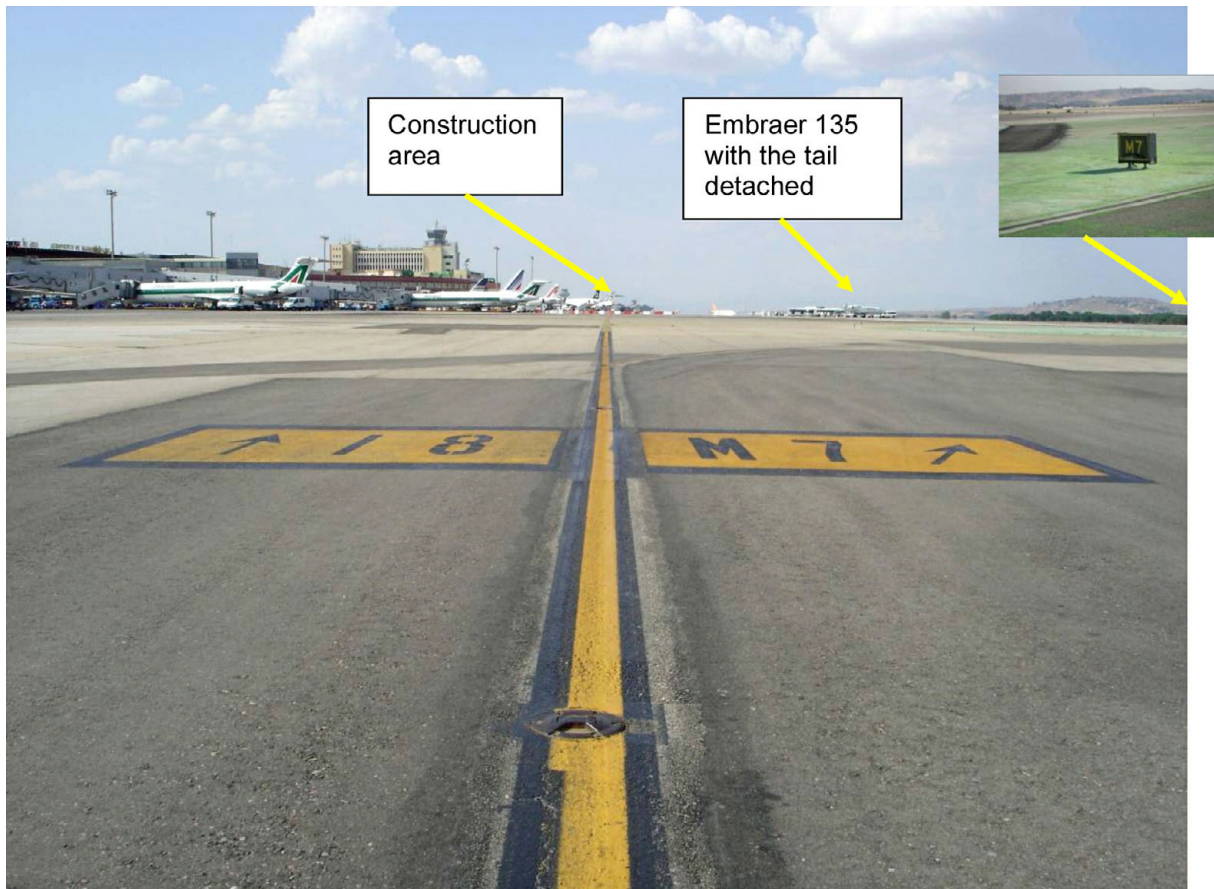
**Figure 2.** Horizontal mark on the taxiway at M6-M7 junction as viewed at surface level. On the left, the South Control tower can be seen. In the center background, the construction area and the damaged Embraer aircraft are visible. On the right, outside the picture, there was a vertical sign showing M-7

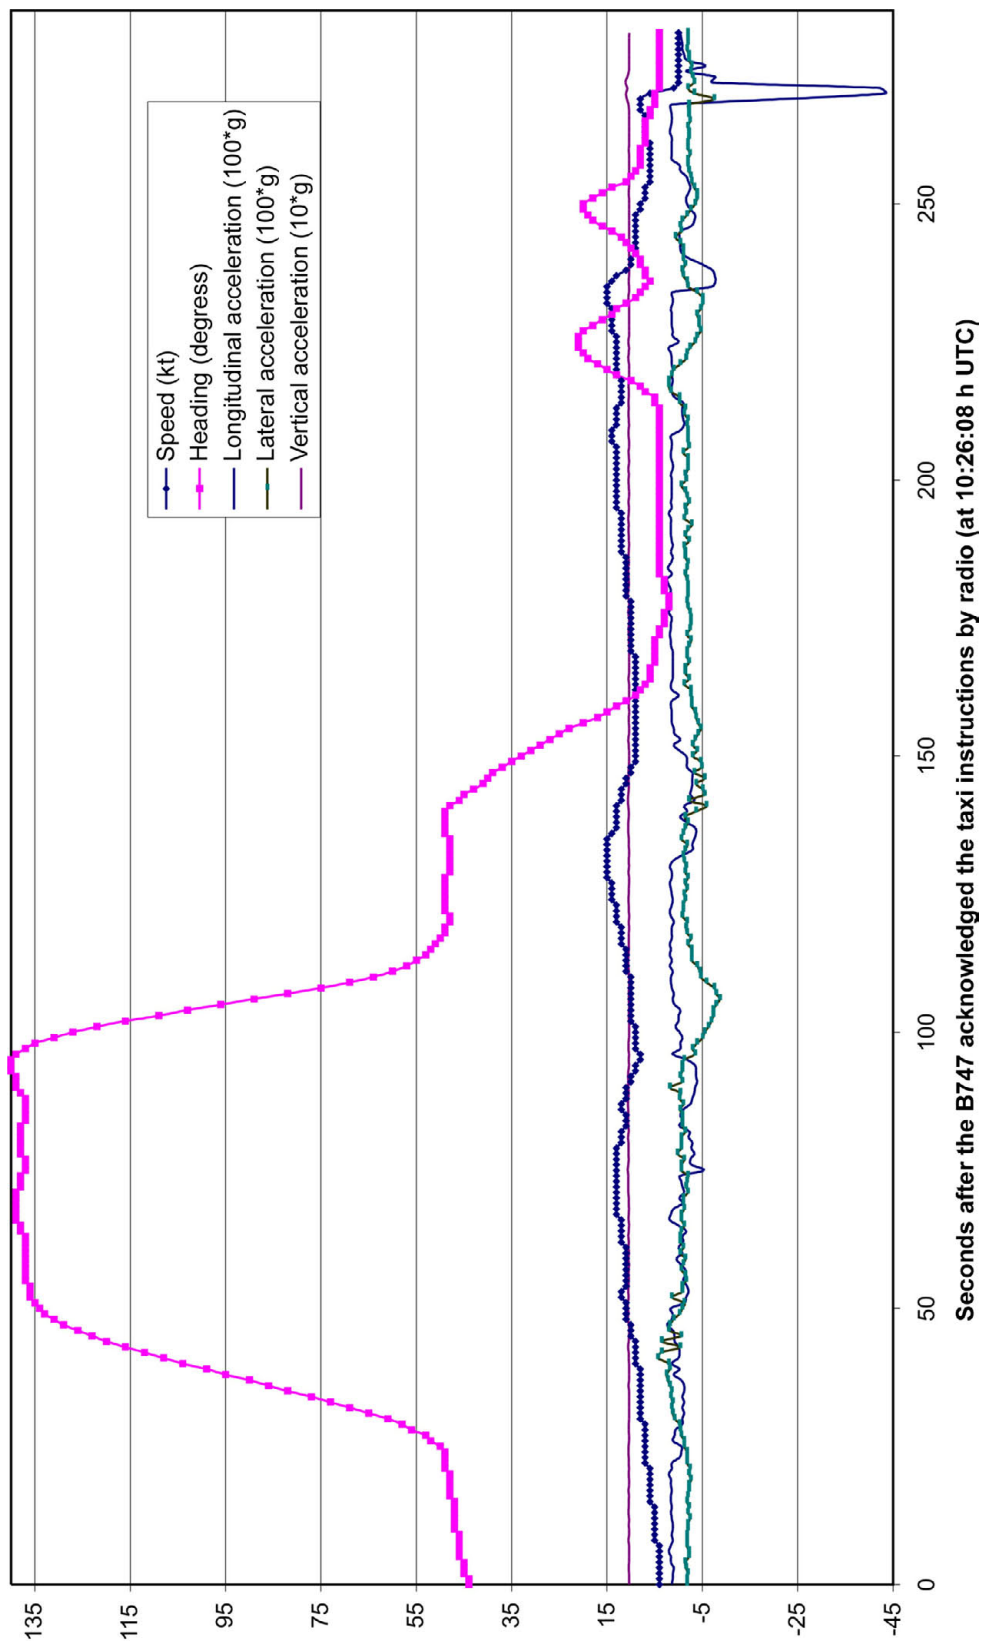
Figure 7. Two graphs prepared from FDR data. Heading shows the turns carried out by the aircraft. Negative longitudinal acceleration means that brakes were applied

Figure 7 shows two graphs with the most important parameters of the FDR. The first graph shows the movement of the aircraft after it started taxiing forward, after the flight crew said on the radio: "OK TAKE CHARLIE FOUR AND MIKE THAI NINE FOUR THREE". The other graph shows in detail the last minute prior to impact, after the approximate moment the aircraft passed in front of Gate 1.

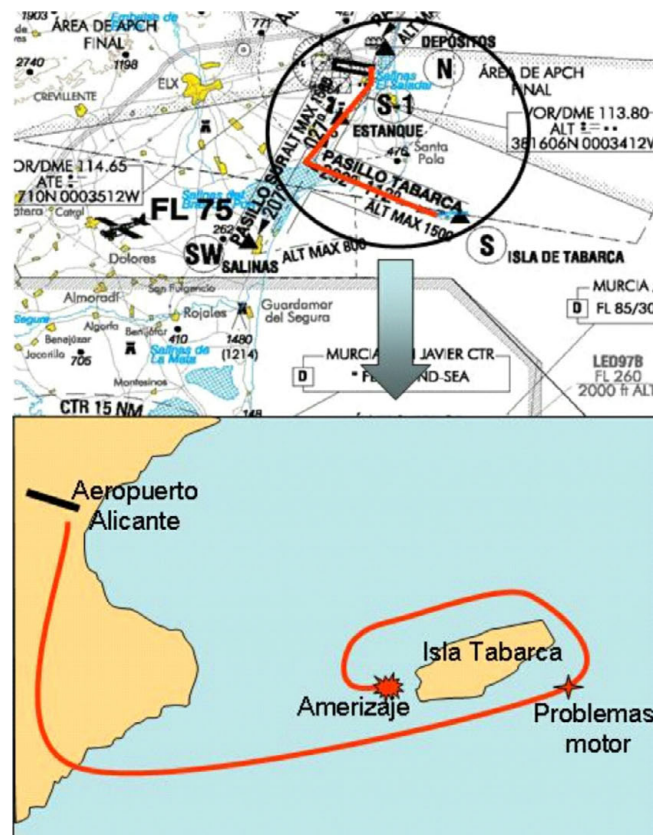
Figure 1. Path taken by the aircraft

Figure 1 shows the path taken by the aircraft.
