COMISIÓN DE  
INVESTIGACIÓN  
DE **A**CCIDENTES  
E **I**NCIDENTES DE  
**A**VIACIÓN **C**VIL

## Boletín Informativo

7/2007

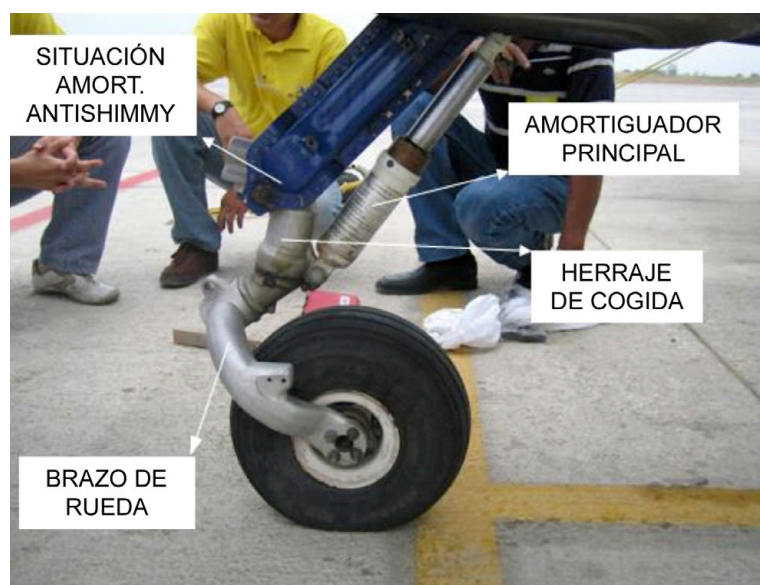
Figura 2. Pata de morro

La pata dispone de un sistema de autocentrado de la rueda en la orientación del plano de simetría de la aeronave (véase figura 3). El sistema está constituido por una uñeta con muelle (2) que se apoya por un extremo en el cuerpo (3) del sistema y, por el otro, es forzada por el muelle a apoyarse en la ranura existente en la caperuza de sujeción (4). La rueda está centrada cuando la uñeta está en la ranura.

El cuerpo (3) se instala en el herraje de cogida a la pata y sirve, también, de soporte para el amortiguador de oscilaciones o «antishimmy».

Este sistema está formado por dos pequeños émbolos con muelle (1) que se desplazan en las dos cámaras cilíndricas existentes en el cuerpo (3). Las cámaras están llenas de aceite y se comunican a través de un pequeño orificio. Los émbolos se apoyan en dos tetones, diametralmente opuestos, que sobresalen en la parte superior de la caperuza (4). Al vibrar la rueda, los tetones desplazan los émbolos comprimiendo el aceite de una de las cámaras que actúa como amortiguador al pasar por el orificio.

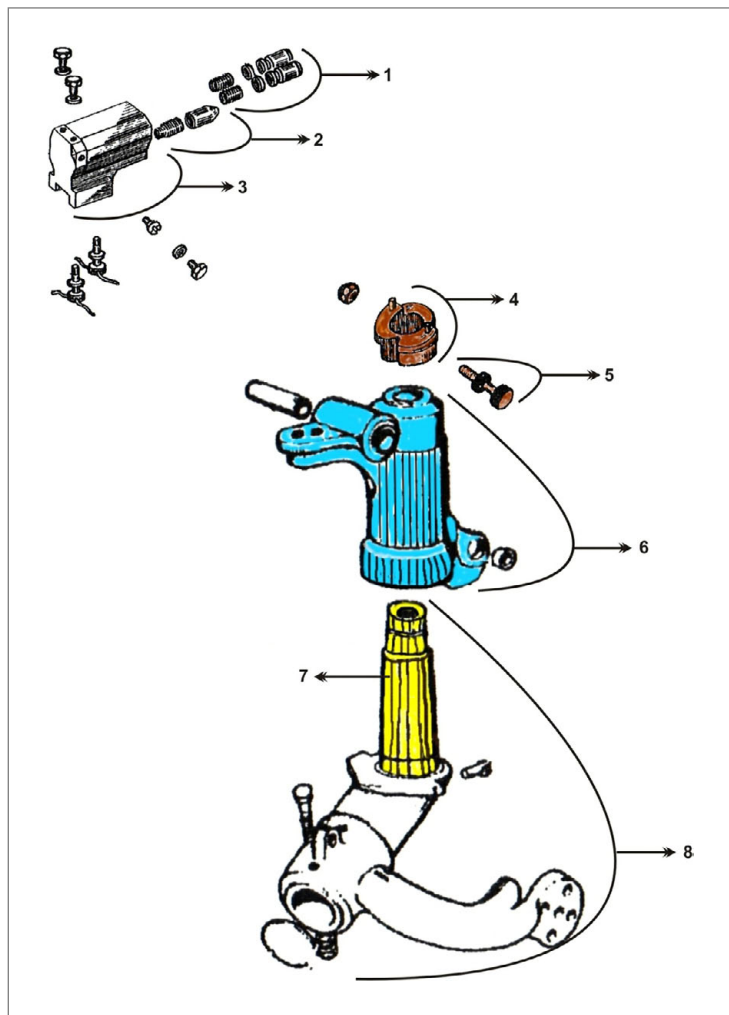
Figura 3. Esquema de parte inferior de pata de morro

El montaje de la pata se realiza introduciendo el vástago (7, color amarillo), que es troncocónico y forma parte del brazo de la rueda (8), en el herraje de cogida (6, color azul) que está fijado a la pata. El vástago se introduce por la parte inferior del herraje hasta que su cabeza sobresale por la parte superior y, a continuación, se acopla en ella la caperuza de sujeción (4, color rojo) y se fija mediante el perno de fijación (5, también en rojo) en el taladro que atraviesa la caperuza y la cabeza del vástago. El perno es de 6 mm de diámetro y sobresale por el extremo contrario a su cabeza y se fija mediante la arandela y tuerca, también en rojo en la figura 3.

Con el montaje descrito, la caperuza impide que el vástago se pueda salir del herraje de cogida pero, sin embargo, permite que gire dentro de él apoyándose en las dos bandas de apoyo que tienen tanto el vástago como el herraje soporte. Estas bandas actúan como rodamientos y transmiten las cargas laterales y de apoyo de la pata de morro. La caperuza sólo sujeta el conjunto de la rueda y su brazo para que no se salga del herraje y transmite las cargas de torsión del autocentrado y «antishimmy».

Al analizar el conjunto, se comprobó que había roto la punta del vástago del brazo que se introduce en el herraje de cogida a la pata y que habían desaparecido la cabeza de esta punta, la caperuza que se instala sobre ella y evita que se salga el vástago y el perno de fijación de la caperuza (véase figura 3: «Esquema de la pata de morro»). Estas piezas no se encontraron en la búsqueda que se realizó por la pista y sus alrededores.

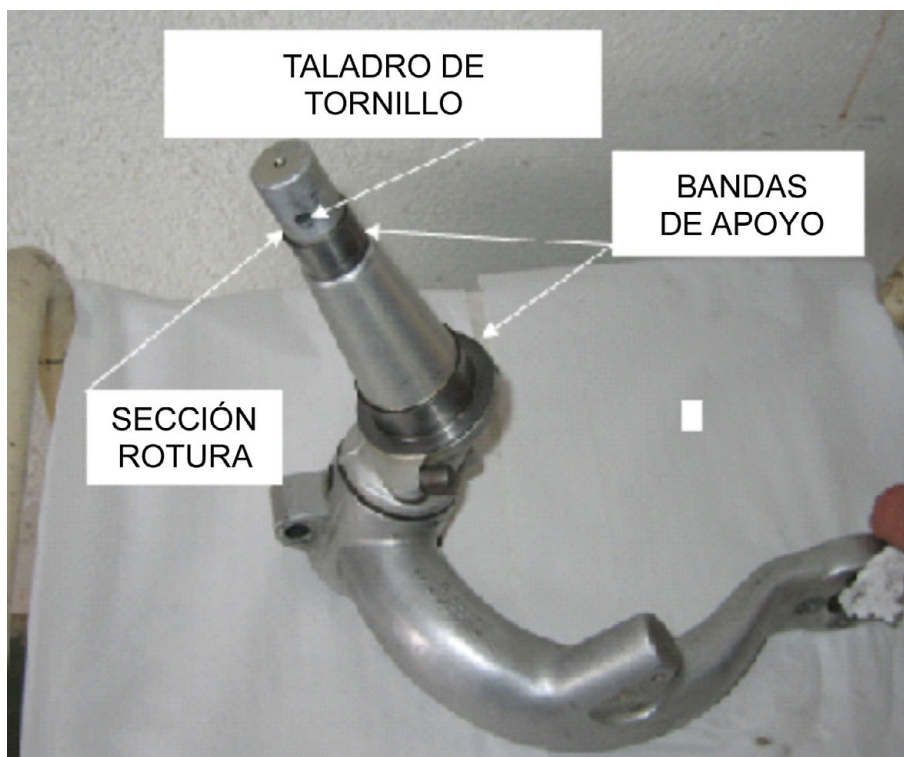
Figura 4. Brazo nuevo de rueda morro

La figura 4 corresponde a la fotografía de un brazo de rueda nuevo, similar al roto en el incidente, en la que se ha marcado la sección del taladro del perno, que es por donde se produjo la rotura, las bandas de apoyo y el taladro para el perno de fijación de la caperuza. Lógicamente, al tratarse de un brazo nuevo, el taladro no está ovalizado. En la figura se puede ver la longitud del trozo que se desprendió y, además, se puede observar que el vástago es completamente macizo, sin aligeramientos ni insertos en su eje y que no hay ningún fijador pasante en la parte troncocónica del vástago.
