COMISIÓN DE  
INVESTIGACIÓN  
DE **A**CCIDENTES  
E **I**NCIDENTES DE  
**A**VIACIÓN **C**VIL

## Boletín Informativo

1/2008

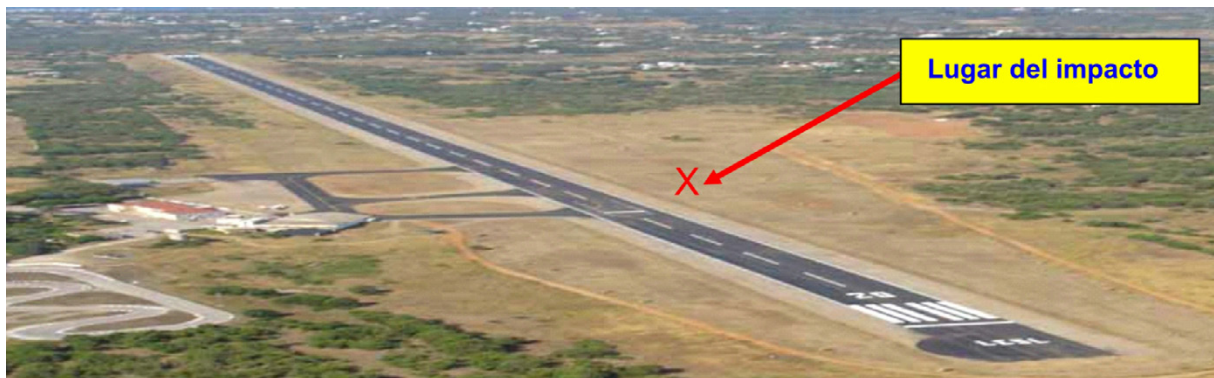
Foto 2. Fotografía del aeródromo y punto de impacto

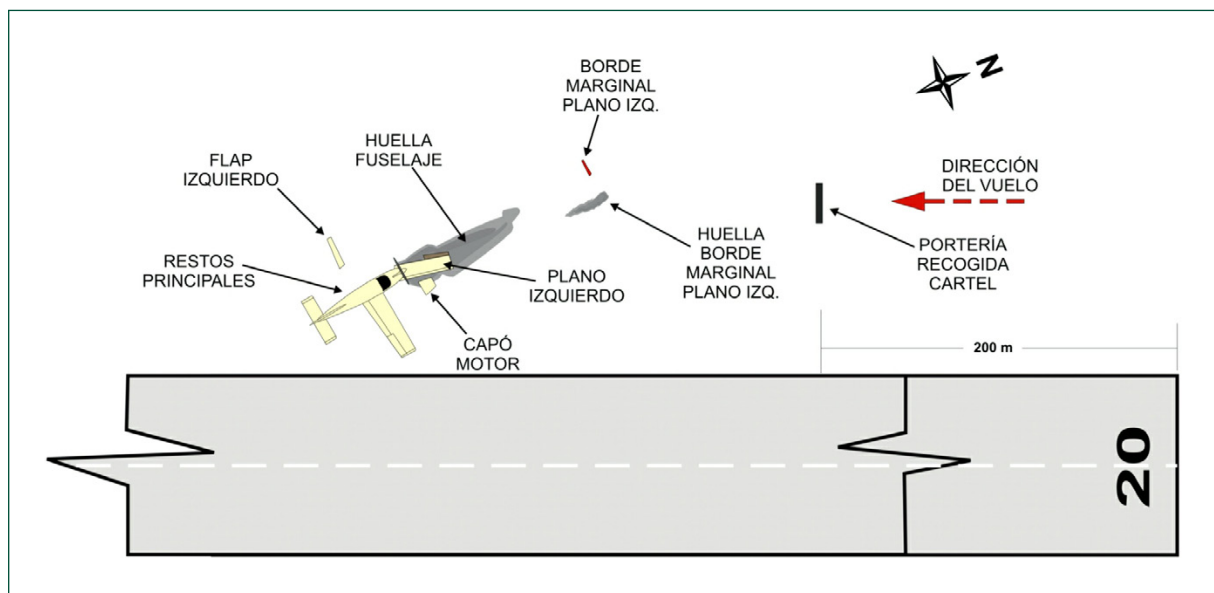
- Había un pliegue a compresión en el lado izquierdo del fuselaje.
- Había una pequeña deformación a compresión en el lado izquierdo del estabilizador vertical y en el timón de dirección.

- El eje longitudinal del motor estaba desplazado hacia la izquierda respecto del eje longitudinal del avión.
- Respecto a las huellas sobre el terreno, como se puede ver en el croquis de la figura 2, junto al borde marginal del plano izquierdo había una marca del impacto y a continuación quedaba el fuselaje que dejó una huella en el terreno al rotar sobre si mismo un ángulo de alrededor de 120°, para quedar finalmente con el morro orientado hacia el norte.

Figura 2. Croquis de dispersión de los restos

- La portería estaba situada a 21 m del borde de pista y la distancia desde ella hasta el borde marginal del plano izquierdo (que fue el primer punto que tocó el suelo) en la dirección de la pista era de 57 m.
- La huella de impacto del fuselaje estaba 5 m más adelante en la misma dirección, y 12 m después estaba el avión.
- La cola del avión quedó a 4 m de distancia del borde de pista.

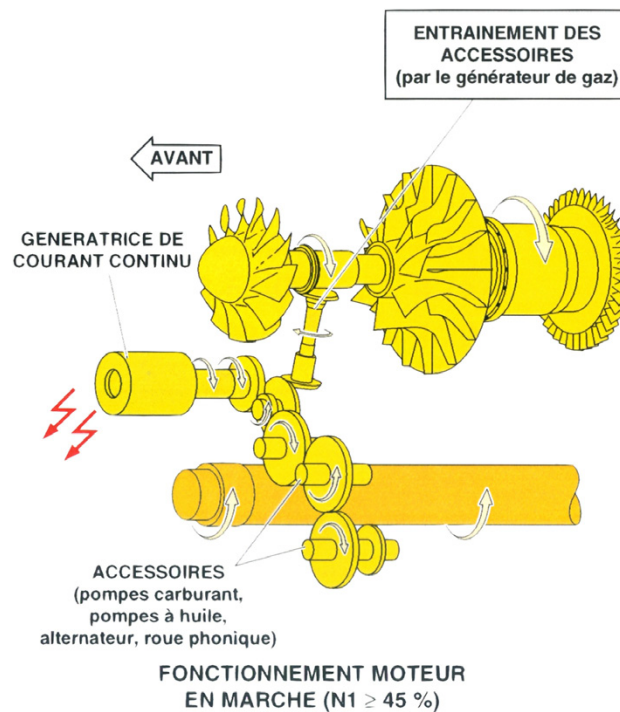
El daño y rotura de los engranajes se debió al fuerte deterioro del cojinete del eje del piñón («drive gear thrust bearing») que permitió un incremento del juego axial. El examen en laboratorio de las partículas recogidas en el aceite del motor tras los primeros avisos en los días anteriores al accidente confirmaron a posteriori que se inició el proceso con la degradación del cojinete.

Figure 2. Operation of the engine accessory box (Module M01)
