CIAIAC

COMISIÓN DE
INVESTIGACIÓN
DE **A**CCIDENTES
E **I**NCIDENTES DE
AVIACIÓN **C**VIL

Boletín Informativo

2/2008

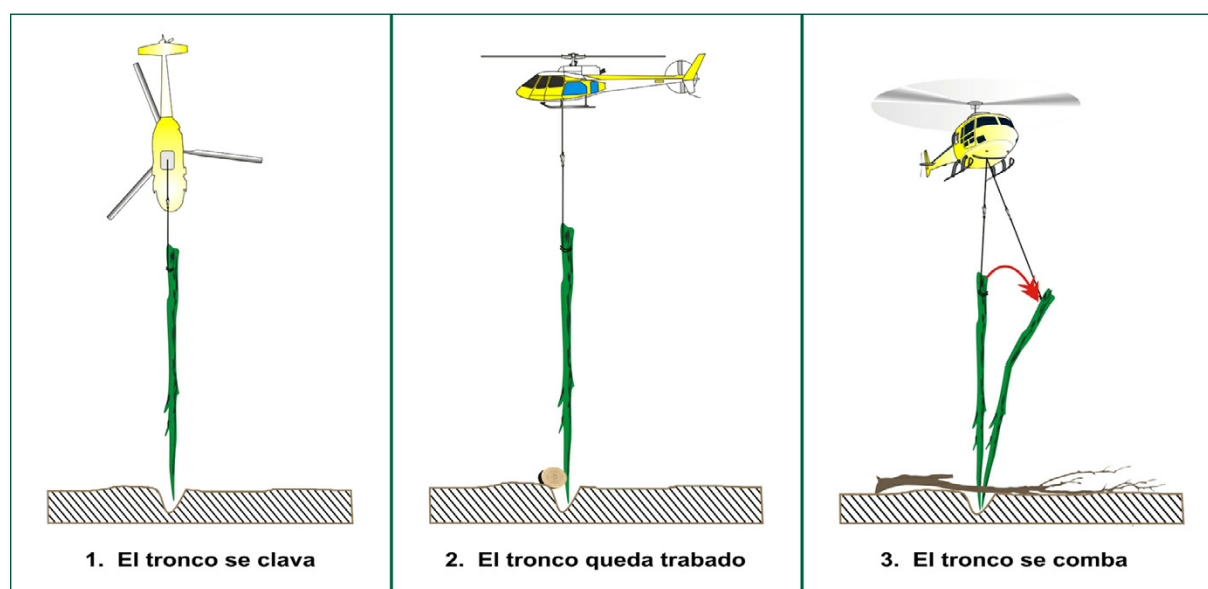
Figura 1. Croquis descriptivo del accidente

con rumbo este y con viento de cara muy ligero (prácticamente en calma). Según su relato, antes de soltar el tronco el extremo inferior se clavó en el terreno unos 20 cm de profundidad a la vez que el helicóptero continuaba desplazándose hacia adelante manteniendo una velocidad muy pequeña. Tras clavarse en el suelo, el tronco quedó trabado además por otro que había en el terreno, y se fue flexionando hacia adelante hasta que se partió por una sección situada aproximadamente a 1 m del extremo inferior. En ese instante el helicóptero realizó un giro descontrolado sobre su eje vertical, en sentido antihorario.

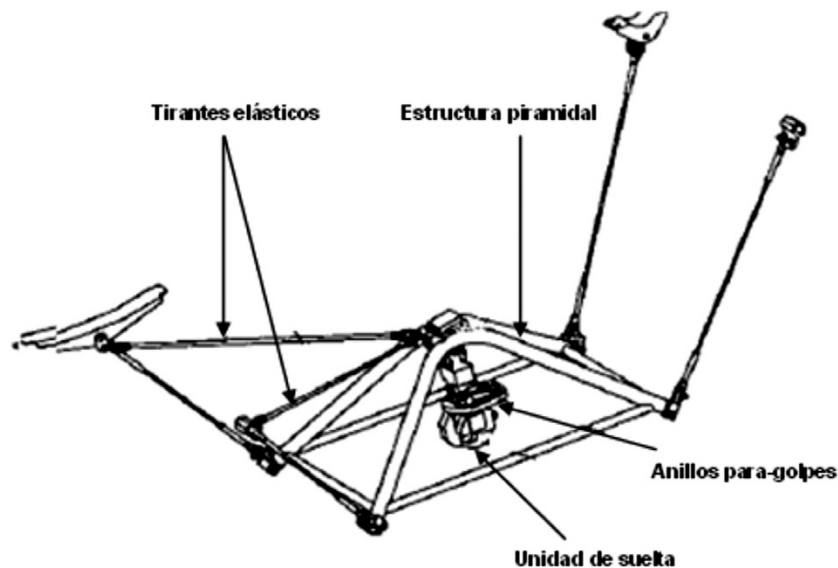
Figura 3. Gancho de carga exterior

El sistema de gancho de carga exterior instalado en el helicóptero estaba compuesto por una armadura piramidal, dos tirantes elásticos y un anillo antigolpes (ver figura 3). Tenía un sistema eléctrico de apertura en el modo de operación normal y contaba con un sistema mecánico de emergencia.

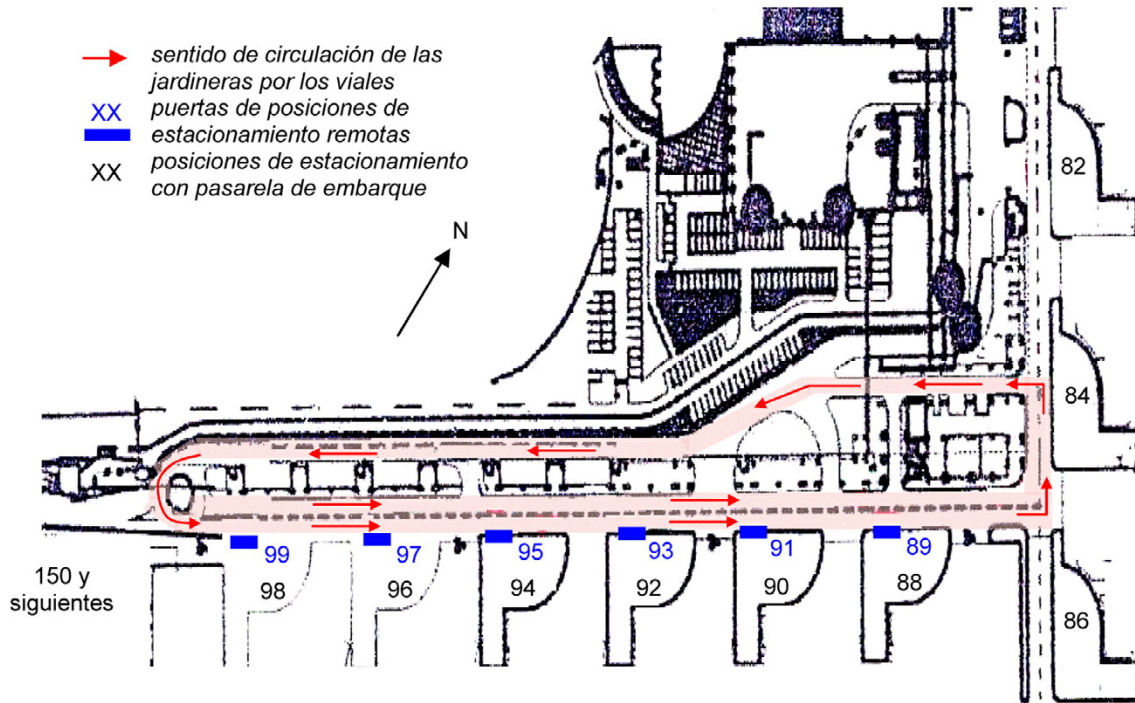
Figura 2. Circulación por los viales antes de las obras

El módulo D del Aeropuerto de Palma de Mallorca se encontraba en obras en el momento del accidente y dichas obras afectaban a los viales que utilizaban las jardineras. Antes de las obras existía un circuito con dos viales, uno para cada sentido de circulación, de dos carriles cada uno. Los cambios de sentido se realizaban a la altura de los puestos 84 y del 98.

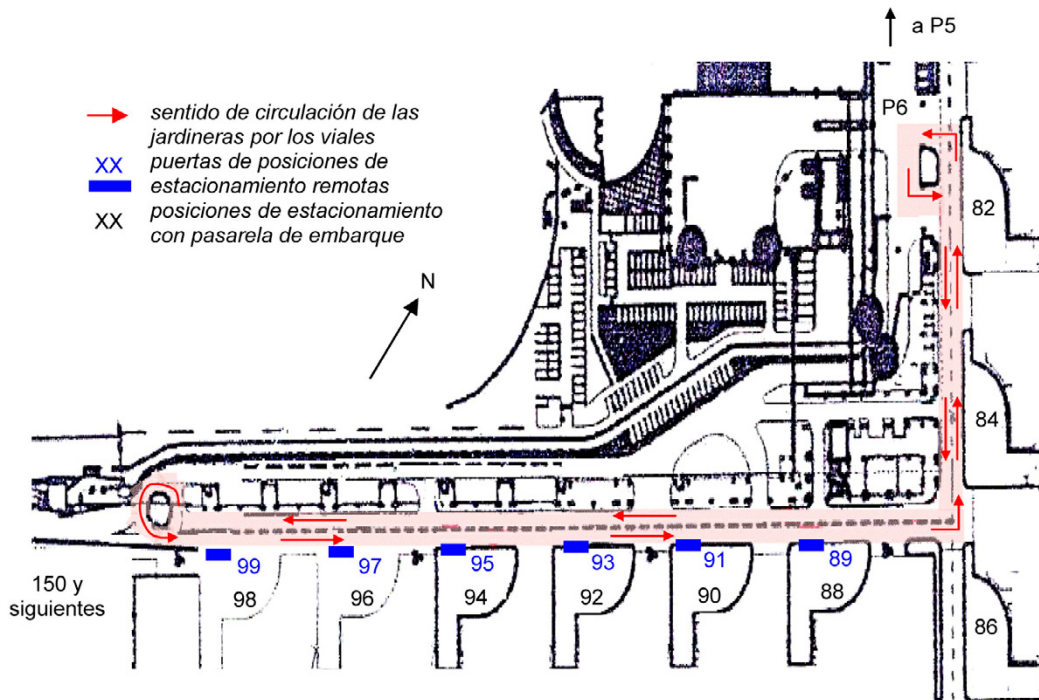
Figura 3. Circulación por los viales después de las obras

Con el inicio de las obras uno de los dos viales se había eliminado y el vial restante se estaba utilizando para la circulación en ambos sentidos, con un carril para cada sentido. Los cambios de sentido en esta nueva configuración, según la información proporcionada por el Aeropuerto de Palma de Mallorca, se realizaban en los puestos 82 y 98.

La notificación de AENA a los operadores de handling que operaban en el aeropuerto se realizó por correo electrónico sin adjuntar ningún esquema o croquis de la nueva circulación e indicaba que a partir del día 10 de octubre de 2007, y con carácter

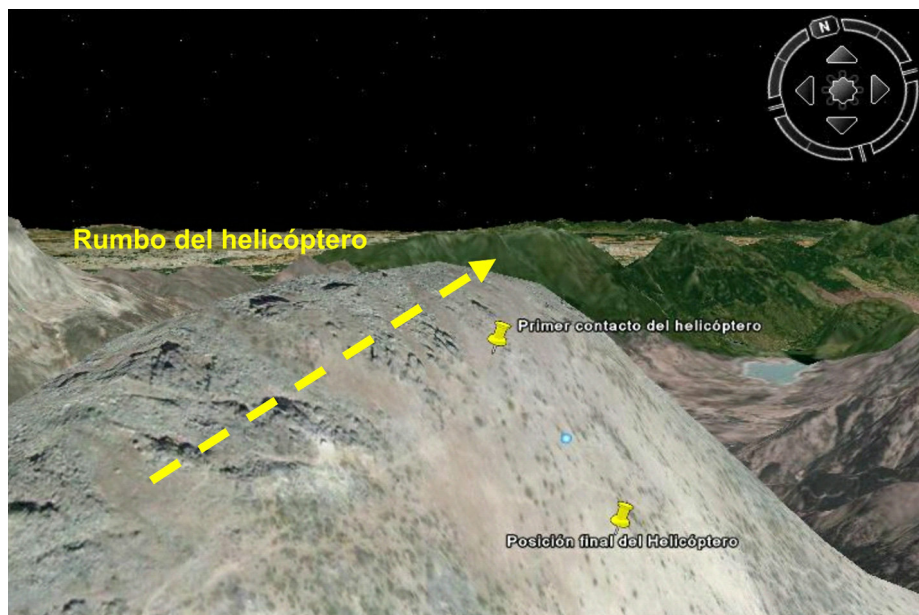
Foto 2. Fotografía del entorno del accidente¹

En el momento del accidente el helicóptero volaba con rumbo este por encima del eje montañoso denominado «Cuerda Larga» perteneciente a la sierra de Guadarrama, que comienza en el puerto de Navacerrada a una altitud de 1.858 m (6.095,8 ft) y se extiende de oeste-suroeste a este-noreste con una longitud de 16 km en línea recta, para terminar en el puerto de la Morcuera que está a 1.796 m (5.892,38 ft). Dicho eje está formado por seis picos. En la vertiente norte del mismo está la zona alta del valle del Lozoya, donde se dirigía la aeronave, y en la cara sur se extiende La Pedriza, vertiente ésta donde quedó el helicóptero después del accidente.
