**COMISIÓN DE  
INVESTIGACIÓN  
DE ACCIDENTES  
E INCIDENTES DE  
AVIACIÓN CIVIL**

## Boletín Informativo

3/2008

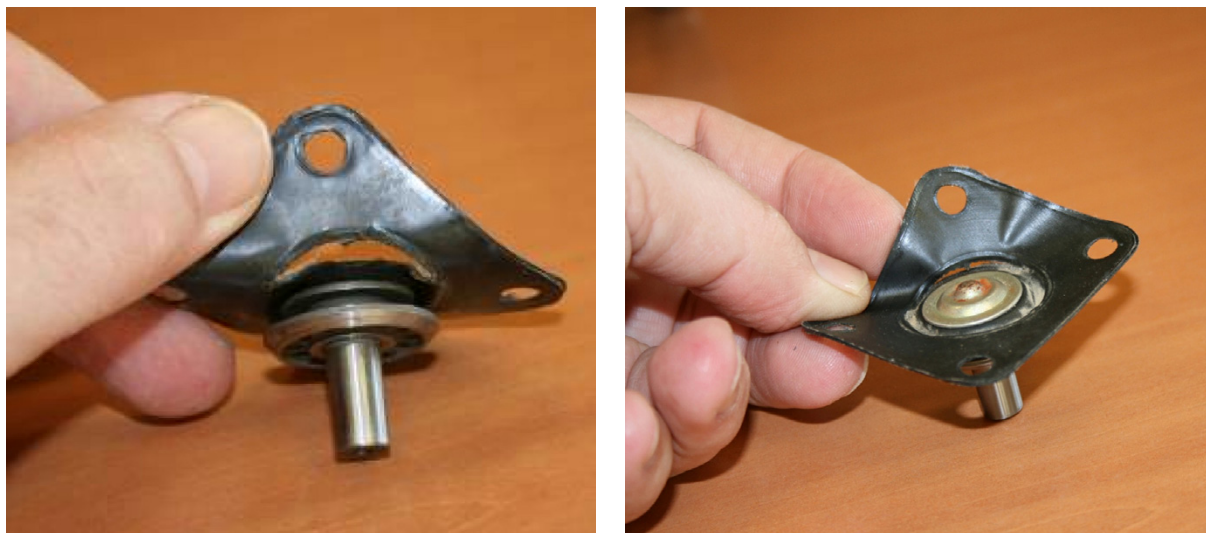
A la vista de las incidencias indicadas por el piloto, se procedió a la revisión en el mismo lugar del accidente del sistema eléctrico y de alimentación de combustible. Se comprobó que el diafragma de la bomba de combustible se encontraba perforado y con depósito de suciedad en la zona anexa a la rotura, como muestran las siguientes figuras.

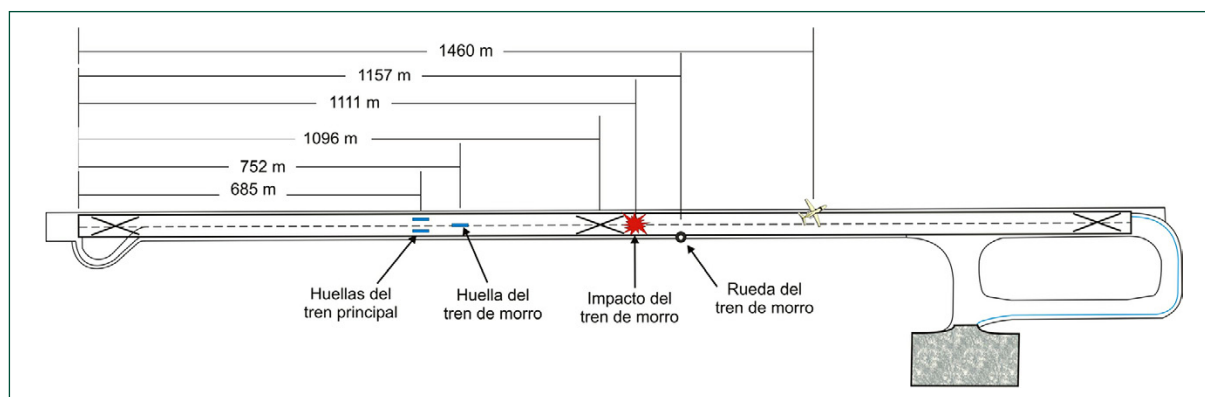
Figura 3. Croquis del incidente

Finalmente el aterrizaje no se efectuó por la pista 24, sino por una pista en construcción que estaba recién asfaltada, que está previsto que sea designada como 22 y que todavía no había entrado en servicio, la cual tenía una señalización para indicar que la pista estaba cerrada al tráfico compuesta por tres aspas de plástico de color blanco sujetas al suelo por varios bloques de hormigón puestos encima de ellas (figura 1). Estas tres aspas se encontraban situadas al principio, a mitad y al final de la superficie asfaltada.

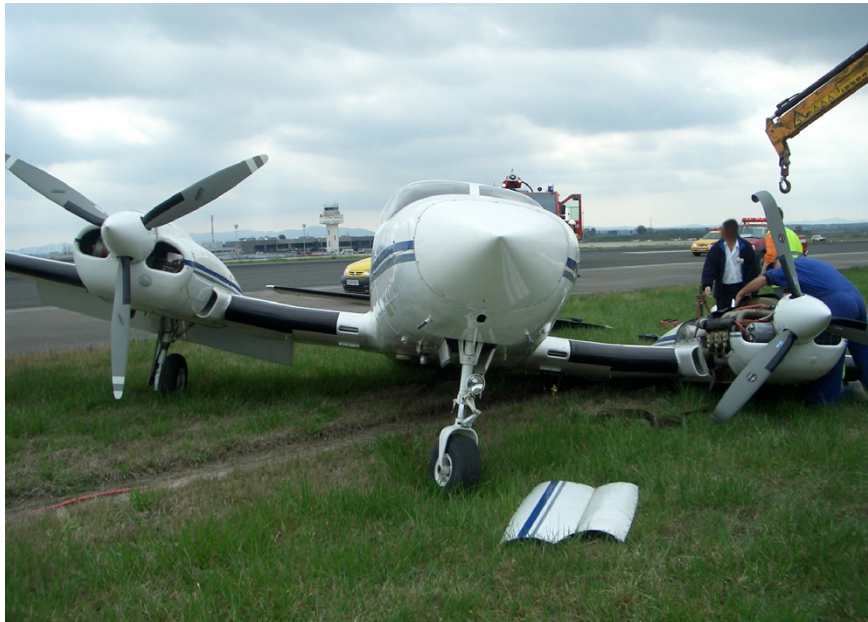
Figure 1. Aircraft following the incident

On the day of the incident, 6 April 2006, the aircraft, a CESSNA 421-B, registration EC-IPO, had scheduled a local instruction flight with several takeoffs and landings into the course for the multi-engine instructor rating (ME CRI) of a student who already had his commercial pilot license. The aircraft took off from Girona airport at 08:25 UTC (10:25 local time) with two occupants aboard, the instructor and the student. The incident took place during the first landing run, which proceeded normally at first but which gradually saw the aircraft deviate to the left before departing the runway to come to a stop after a few meters on the grass (Fig. 1), resting on the outer part of the left wing and the other two wheels.

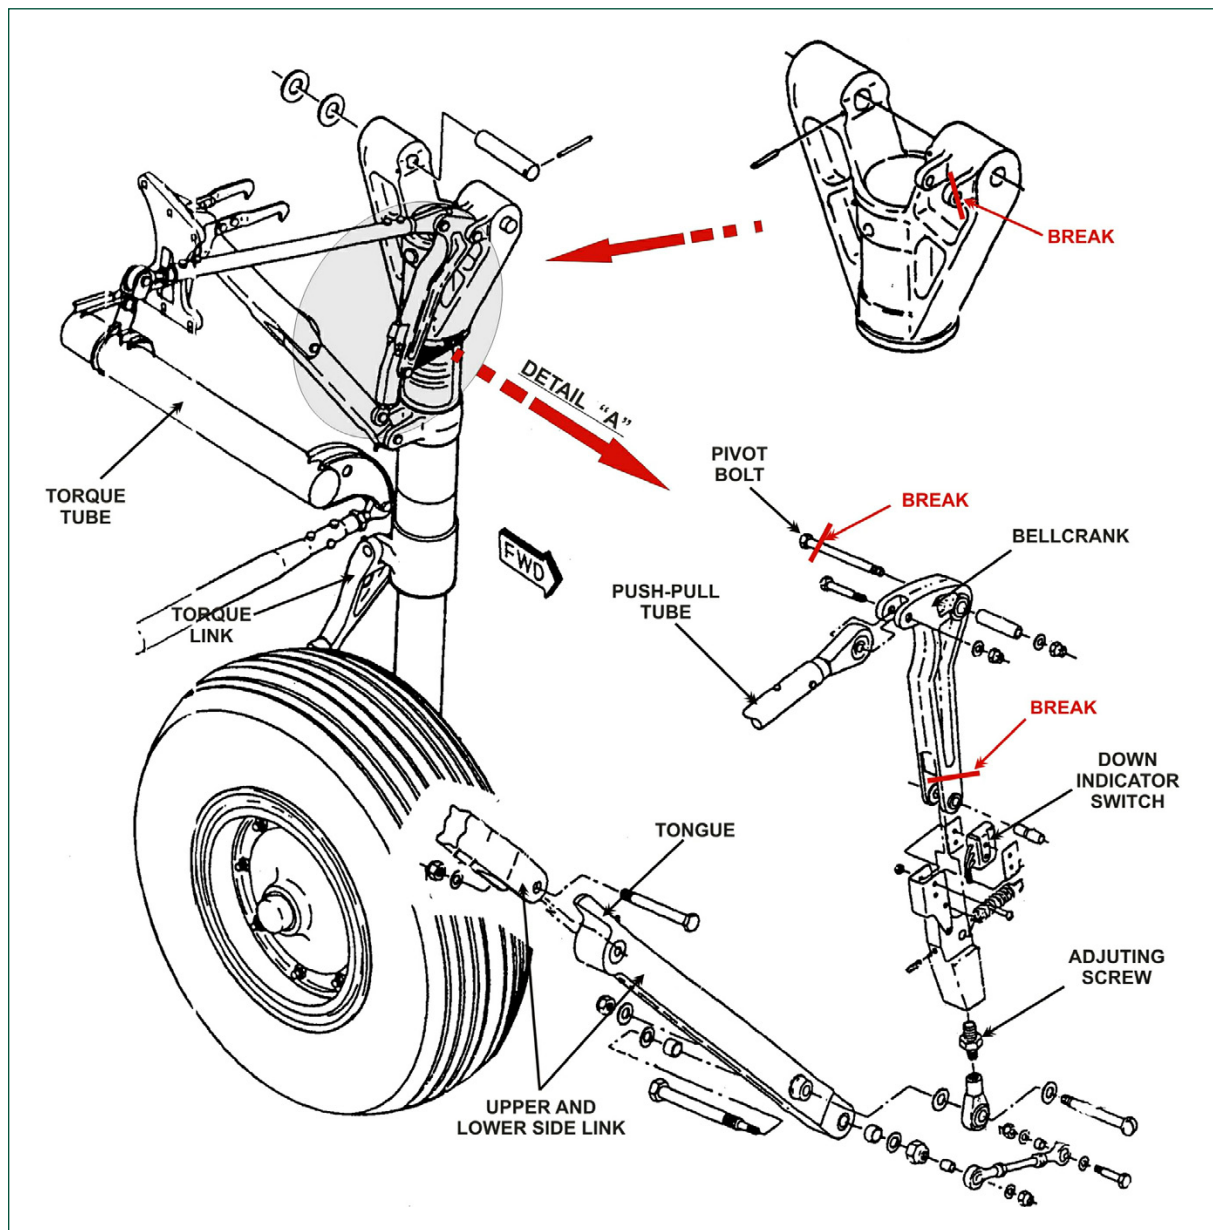
Figure 2. Diagram of the left gear leg

Looking at the left leg only (Fig. 2), the operation of the system to retract the gear would be as follows: the electric motor would be powered to turn such that the push-pull tube would move toward the leg, pushing the bellcrank, to which it is attached. The push and motion of the push-pull tube make the bellcrank rotate and push on the pivot bolt, which is located in the truss assembly.

- The right lug fitting as seen from the wing root (that is, the one in the front) which supports the pivot bolt in the truss assembly was broken at the hole for the pivot bolt. The detached piece from the lug was later found. The break is shown in Figure 2, and Figure 3 shows the lug piece superimposed on the bellcrank. This superposition revealed that the pivot bolt hole was slightly ovalized.
