COMISIÓN DE  
INVESTIGACIÓN  
DE ACCIDENTES  
E INCIDENTES DE  
AVIACIÓN CIVIL

## Boletín Informativo

4/2008

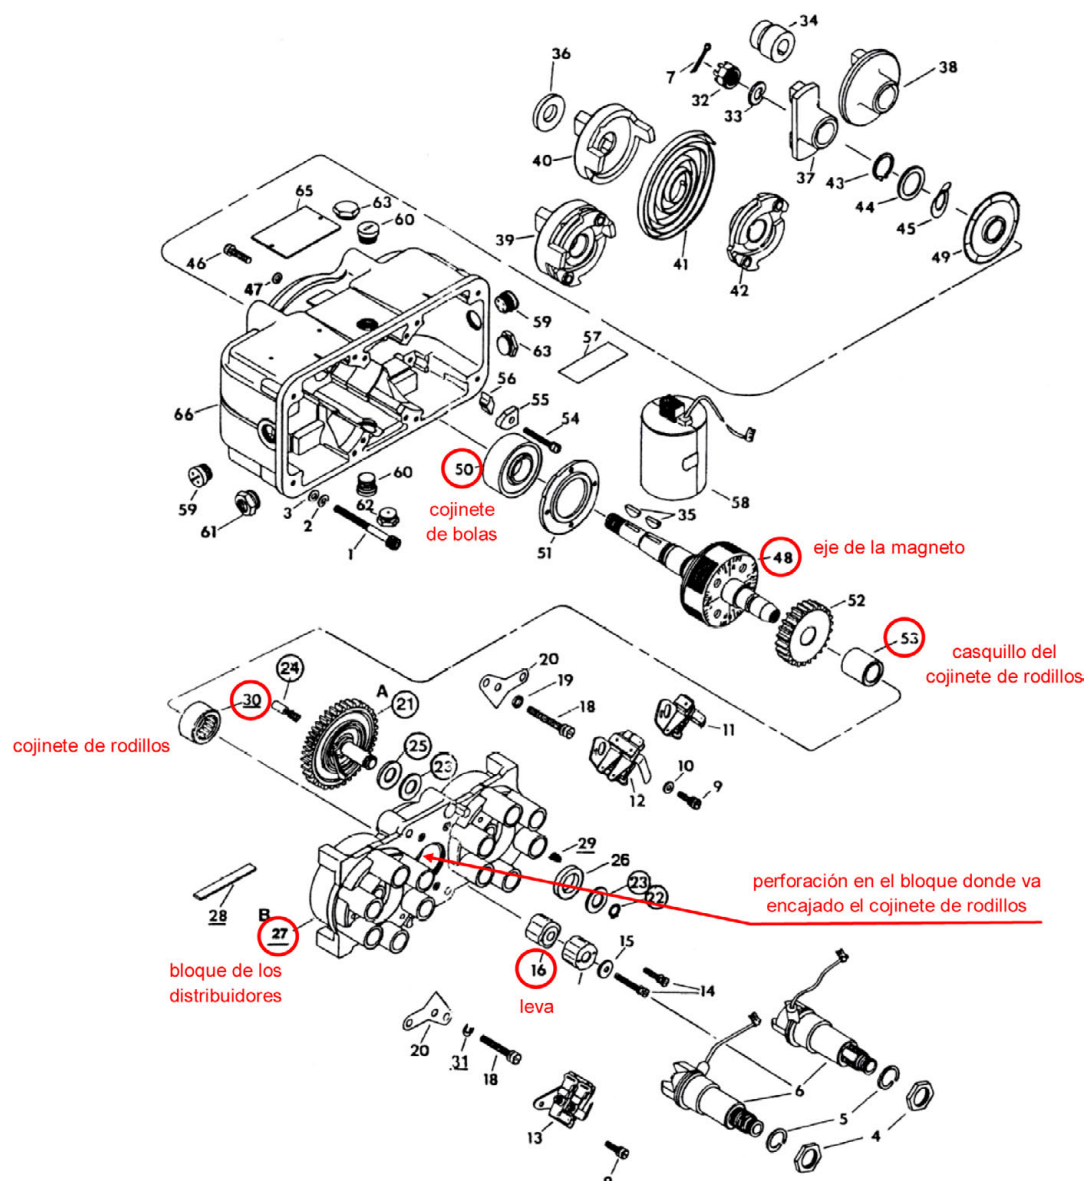
Figura 3. Ubicación del eje y los cojinetes de la magneto

La magneto DL4N-3000 magneto es una magneto doble movida por el motor a través de un solo eje (*rotating magnet*, 48 en figuras 1 y 3) al que están unidos dos distribuidores en un único bloque (*distributor block*, 27 en figuras 1 y 3). El eje gira sobre dos cojinetes, uno de rodillos (*roller bearing*, 30 en figuras 1, 2 y 3) ubicado en

el bloque de los distribuidores y otro de bolas (*ball bearing*, 50 en figura 3) situado en el extremo del eje más cercano al motor.

Los daños encontrados tras el incidente mostraron que el cojinete de rodillos y su alojamiento en el distribuidor se habían unido por calentamiento al casquillo del cojinete. Esto había producido que estos dos elementos, que habitualmente son fijos, giraran con el casquillo del cojinete, y por lo tanto con el eje, que son las partes que giran dentro del cojinete. El movimiento de giro producido por el eje de la magneto se debió transmitir a través del conjunto eje-casquillo-cojinete-alojamiento del cojinete y produjo un movimiento de torsión en el bloque del distribuidor que ocasionó la rotura del mismo en dos partes y la pérdida de material plástico del bloque por rozamiento.

El origen del problema, por lo tanto, se produjo en el cojinete de rodillos sobre el que gira el eje de la magneto, siendo la rotura del distribuidor un efecto secundario.

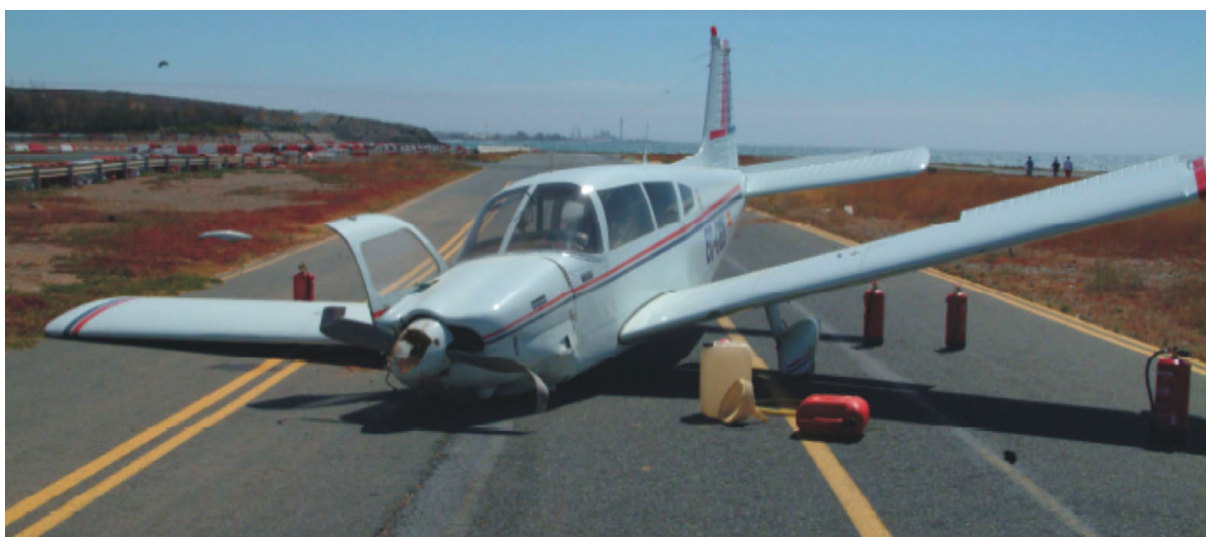
**Figura 1.** Posición de la aeronave tras el accidente

Al contactar con el suelo el piloto perdió el control del avión y éste se salió de la pista por la derecha, derrapando y quedando detenido en la calle de rodadura. En el momento del aterrizaje soplaban vientos de intensidad y dirección variables.

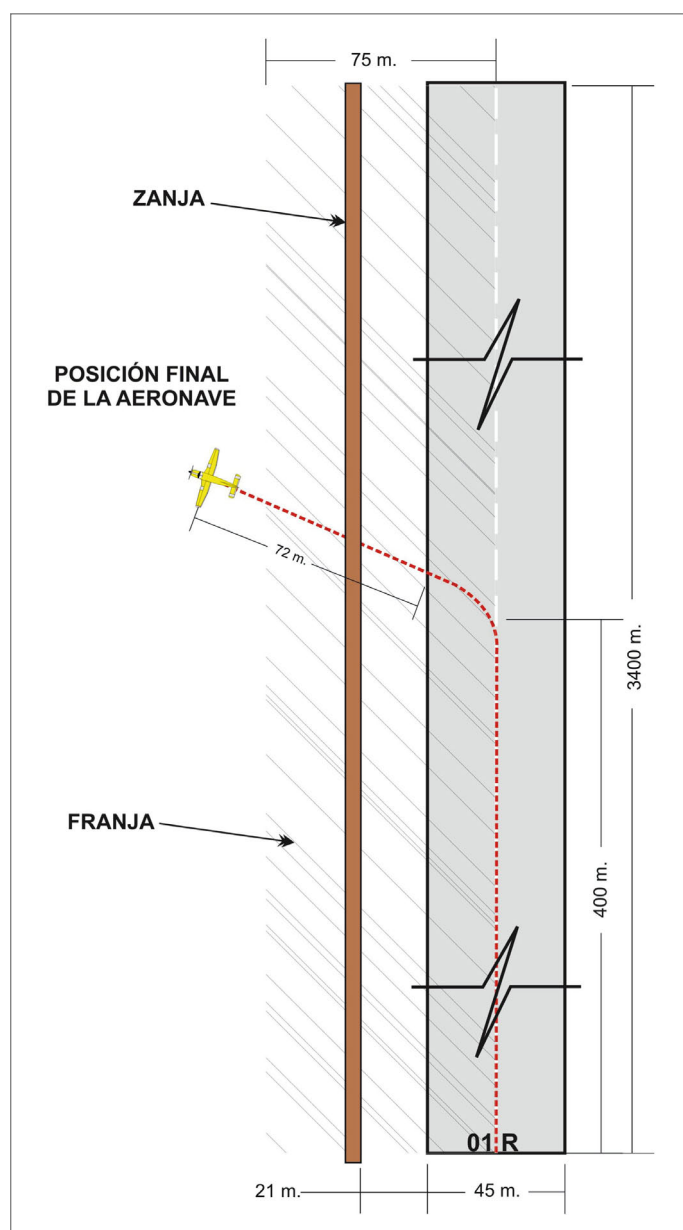
Figura 1. Trayectoria de la aeronave

La aeronave rodó desde la zona de parking hasta la cabecera de la pista 01R del Aeropuerto de Fuerteventura por donde se disponía a despegar. Se le autorizó el despegue a las 10:45 h local. Cuando había recorrido aproximadamente 400 m, y al alcanzar una velocidad de aproximadamente 65 kt, la aeronave inició un desvío hacia la izquierda que el piloto, a pesar de aplicar frenos, no pudo corregir. En ese momento decidió reducir potencia y apagar el motor.

La aeronave abandonó la pista y, cuando atravesó una zanja para recogida de aguas, que se encontraba a 21 m del borde de pista, el piloto sintió un golpe en el tren de aterrizaje. En ese instante, el tren de morro se retrajo y la proa de la aeronave empezó a descender y a arrastrarse sobre el terreno. Esto provocó que la aeronave sufriera daños de importancia, principalmente en la parte inferior delantera del fuselaje.

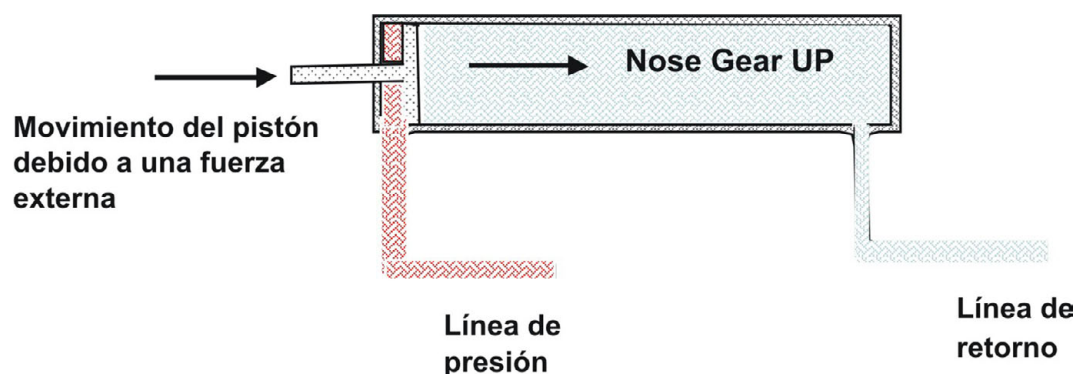
Figura 3. Esquema del actuador del tren de morro

En la figura 3 aparece un esquema del actuador del tren de morro. Como se puede observar para mover el pistón interior y subir el tren habría que inyectar fluido hidráulico a presión. Este mismo efecto se conseguiría mediante una fuerza externa equivalente.

El piloto, cuando observó que la aeronave se salía de la pista, decidió apagar el motor para detenerla lo antes posible, lo que evitó que la aeronave presentara daños de mayor importancia. Cuando la aeronave abandonó la pista atravesó la zanja, que está situada a 21 m del borde de pista, y fue en ese momento cuando el tren de morro recibió un impacto y probablemente fue ese impacto el que provocó que se retrajera.

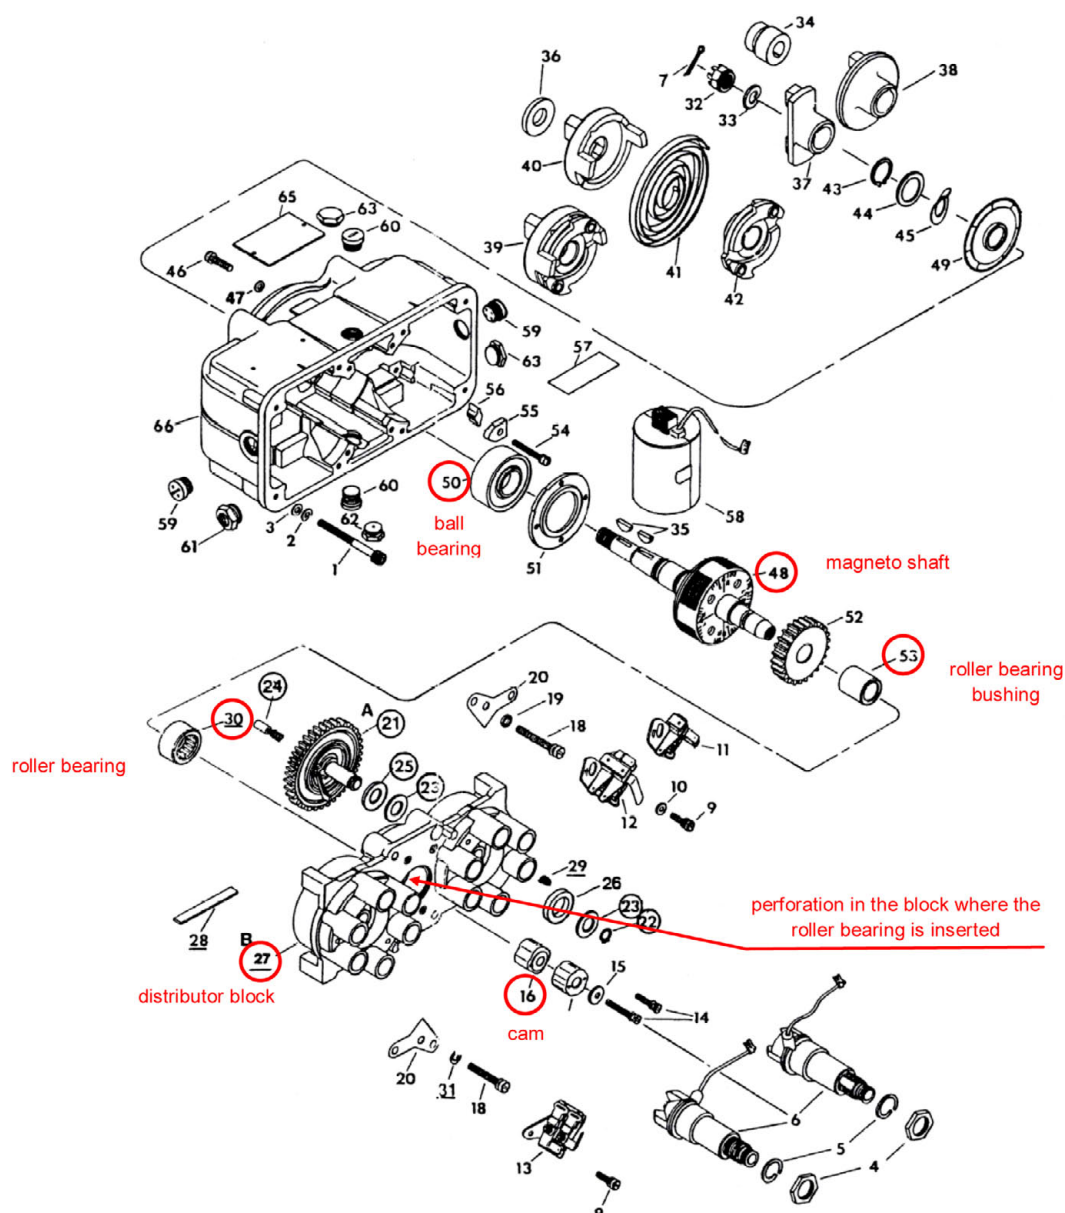
Figure 3. Location of magneto shaft and bearings

bearing, 30 in Figures 1, 2 and 3) located in the distributor block, and one with balls (ball bearing, 50 in Figure 3) situated on the engine end of the shaft.

The centre of the distributor block has a circular perforation covered by the metallic bearing liner, inside which the roller bearing is installed. There is a bushing that contacts the inner face of this bearing (roller bearing bushing, 53 in Figures 1 and 3) and which rotates along with the magneto shaft.

At one end of the shaft there is a single cam (16 in Figures 1 and 3) whose purpose is to open the platinum points through which the high voltage current is generated and distributed to the spark plugs along the corresponding wires.

The distributor block is supplied by the manufacturer as a single assembly in which the roller bearing on which the magneto shaft spins is preinstalled and pre-lubricated.
