**COMISIÓN DE  
INVESTIGACIÓN  
DE ACCIDENTES  
E INCIDENTES DE  
AVIACIÓN CIVIL**

## Boletín Informativo

1/2011

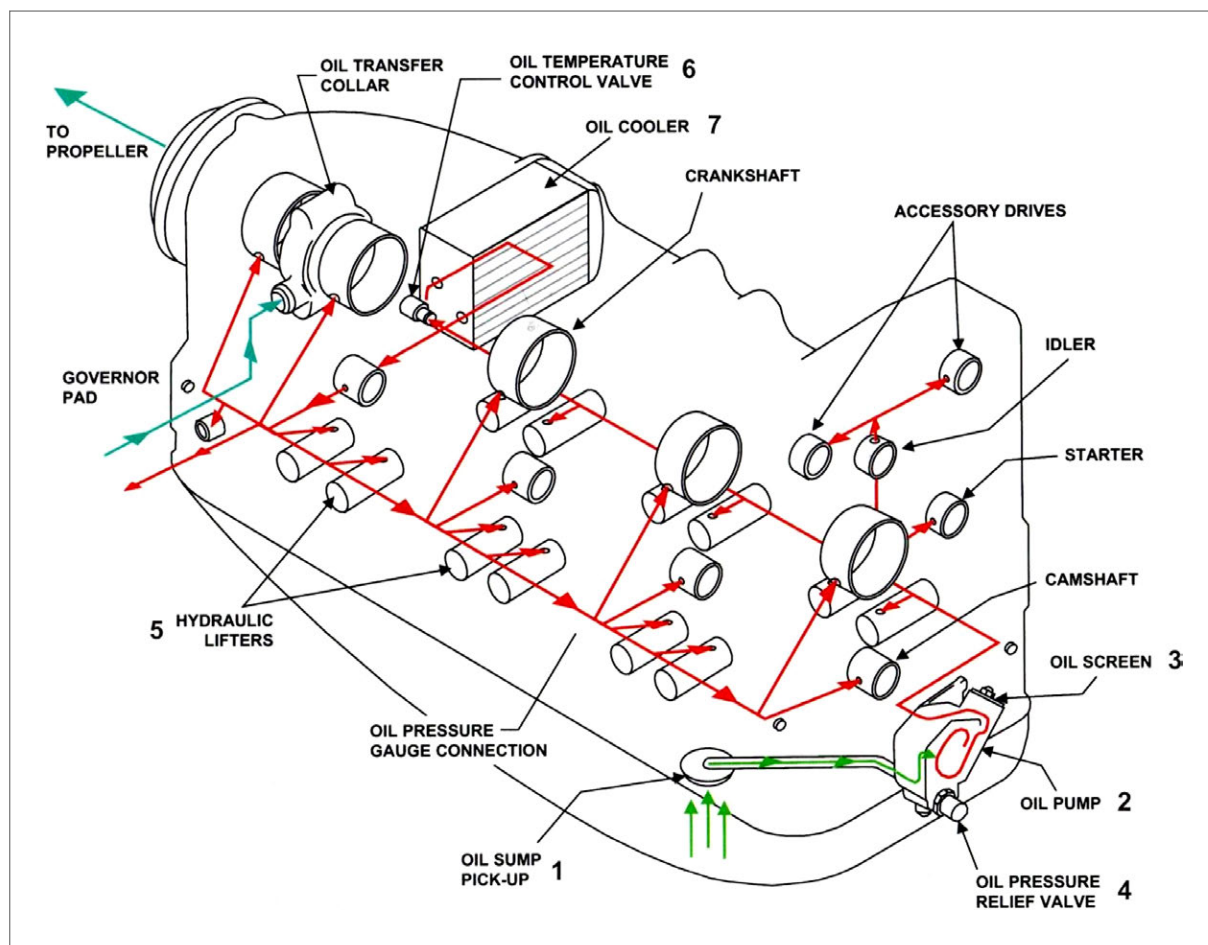
Figura 3. Esquema del sistema de lubricación del motor

Como se ve en la figura, desde la salida de la caja de la bomba, el aceite es dirigido a la galería de aceite derecha, mecanizada en el semicárter derecho, desde la que, a través de conductos individuales mecanizados, engrasa a los taqués y sus guías (5, fig. 3) del lado derecho del motor y a todos los mecanismos de ese lado, como el motor de arranque y los accesorios hidráulicos.

Al final de la galería derecha, el aceite llega a la válvula de control de temperatura (6, fig. 3), que dependiendo de la temperatura del aceite hace que éste pase a través del radiador de aceite (7, fig. 3). Una vez enfriado en el radiador, el aceite se dirige al lado izquierdo del motor para continuar la lubricación.

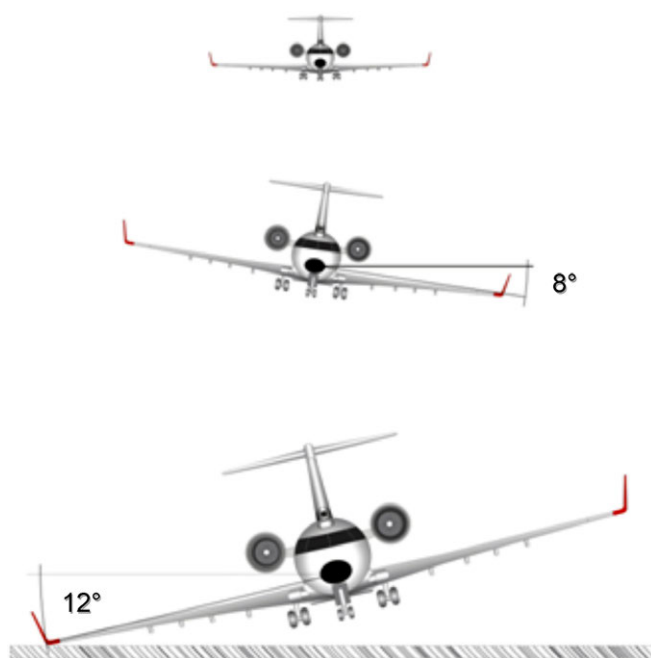
Figura 1. Croquis del aterrizaje

Los dos miembros de la tripulación reaccionaron girando a la vez los mandos hacia la derecha para contrarrestar el alabeo, y tocaron primero con la rueda derecha del tren y luego con la izquierda.

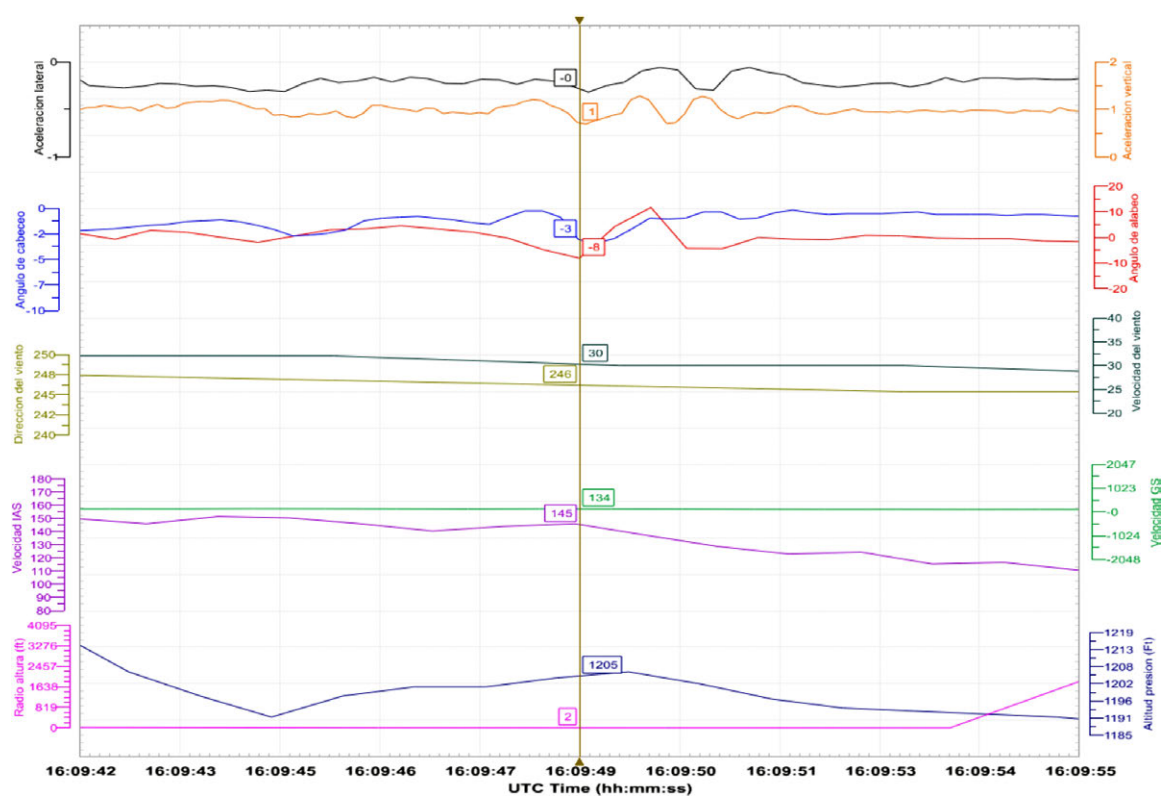
Figura 6. Parámetros generales durante el alabeo a la izquierda

- El viento en el aeropuerto durante la aproximación final tenía de dirección 240°, variable entre 200° y 290°, con una velocidad de 22 kt y rachas de hasta 33 kt.
- Durante la aproximación final, la torre informó a la tripulación en al menos dos ocasiones, de las condiciones meteorológicas que había en el aeropuerto.
- Durante la investigación no se detectó ningún tipo de anomalía en el avión ni deficiencias en el mantenimiento.
- Los datos obtenidos del registrador DFDR determinaron que se realizó una aproximación no estabilizada, una vez que se desconectó el piloto automático al estar fuera de los márgenes deseados tanto el régimen de descenso como la posición de la senda del ILS.
- Previamente al impacto el avión realizó un alabeo a la izquierda con un ángulo máximo de 8°.

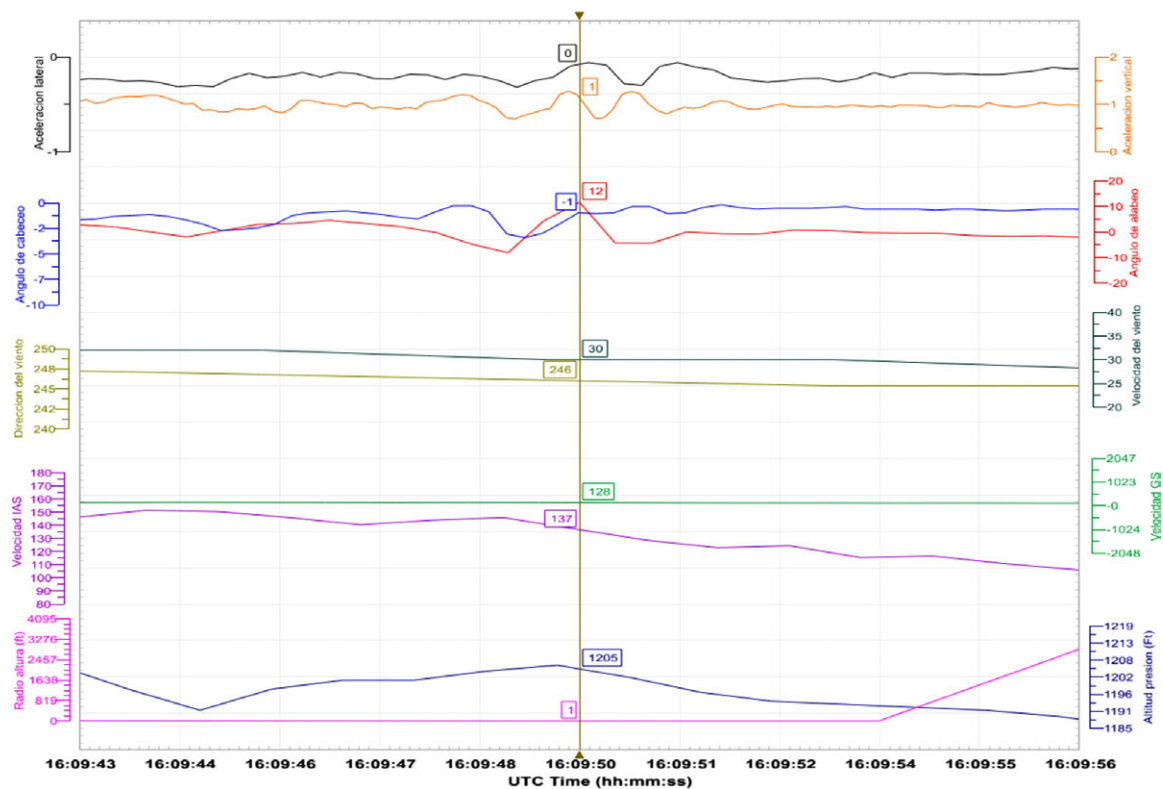
Figura 7. Parámetros generales durante el alabeo a la derecha

- A continuación el avión alabeó a la derecha con un ángulo máximo de 12°.
- La punta del plano derecho golpeó contra el suelo cuando estaban a una altura de poco más de 2 ft.
- El avión abandonó la pista con normalidad y con posterioridad se descubrió el daño y se reparó.

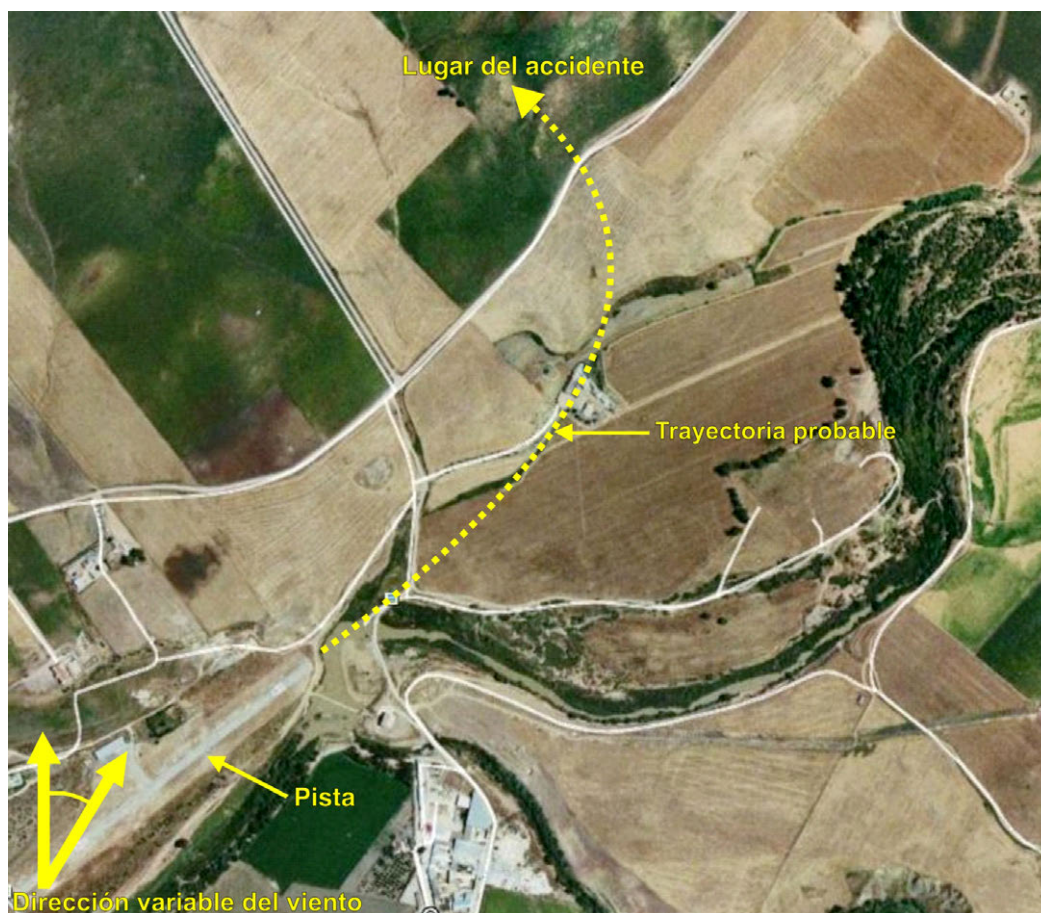
Figura 2. Trayectoria probable

El avión no dejó ningún tipo de huella de arrastre desde el punto del primer impacto hasta donde quedaron los restos principales, ni tampoco había ningún girasol afectado

entre los dos puntos anteriores. Tampoco había marcas de que el avión hubiera tocado con ninguna de sus otras partes. Por otra parte, la hélice resultó arrancada en el impacto. Tenía una de sus palas ligeramente retorcida, y la punta rota. Ambas circunstancias indican que el impacto contra el suelo tuvo que ser con elevada energía, es decir, con la hélice suministrando tracción. Todo ello confirmaría que impactó contra el terreno en vuelo directo y que el piloto no fue consciente del choque inminente previamente a que este se produjera, por lo que no actuó sobre los mandos para, de alguna manera, evitar el choque o mitigar sus consecuencias.

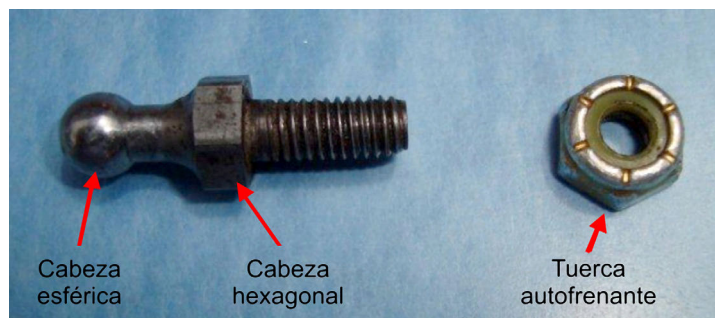
Figura 2. Tornillo de fijación del cable del mando de gases al carburador

El manual de mantenimiento indica que el mando de gases va sujeto a una bieleta, que está montada en el carburador, mediante un tornillo de cabeza doble, siendo la parte interior de forma hexagonal para permitir sujetar el tornillo mientras se aprieta la tuerca, que es del tipo autofrenante, y la parte exterior de forma esférica, a la que se fija el terminal del cable del mando de gases (véase figura 2).

Tampoco se han apreciado daños en el tornillo que evidencien que la tuerca pudiera haberse desprendido por un mecanismo diferente al desenroscado.

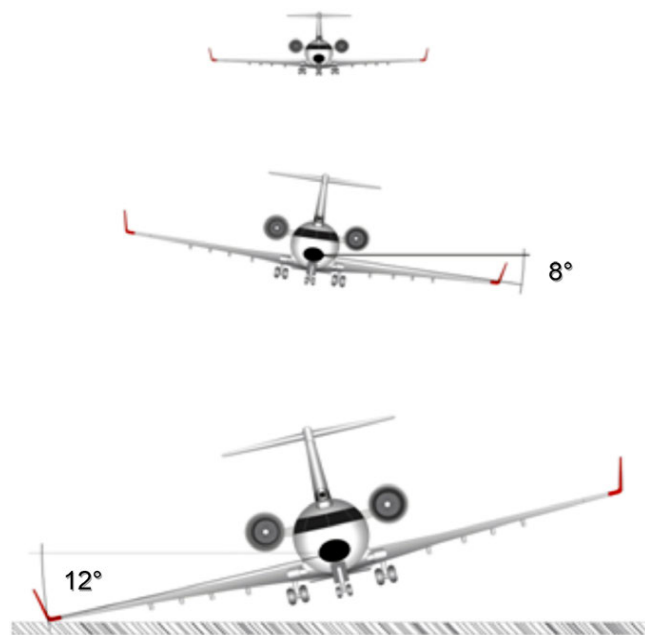
Figure 1. Diagram of landing

Both crewmembers reacted by turning their respective controls to the right to offset the roll. The airplane touched down with the right wheel first, followed by the left.

During the maneuver, the right wingtip hit the ground, resulting in minor damage to the underside of the wing (see Figure 2).

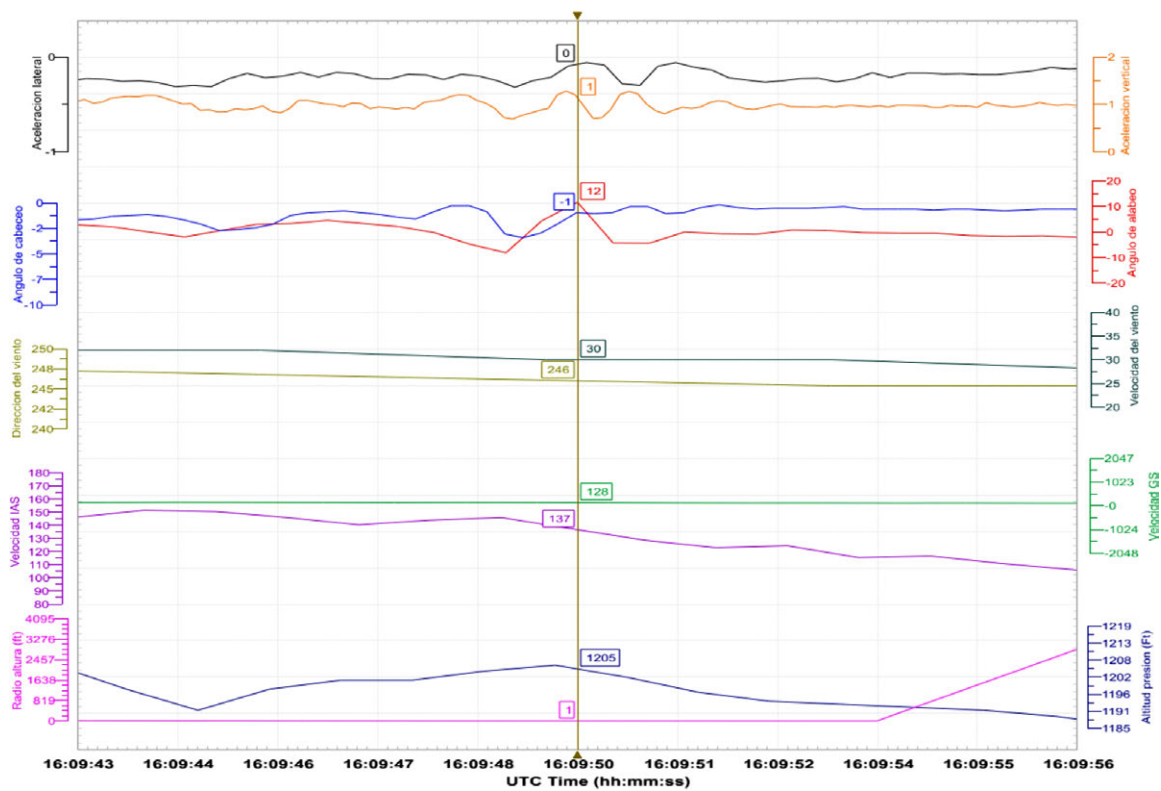
Figure 7. General parameters during roll to right

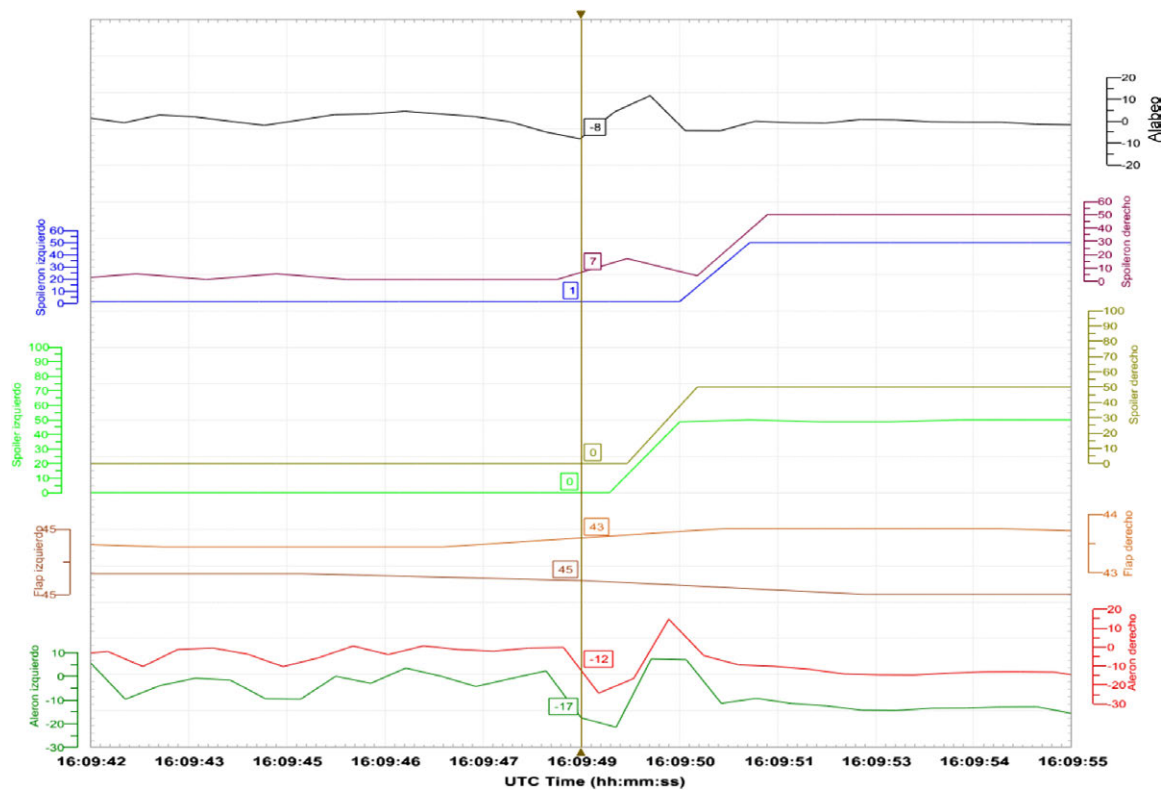
Figure 8. Flight controls during roll to left

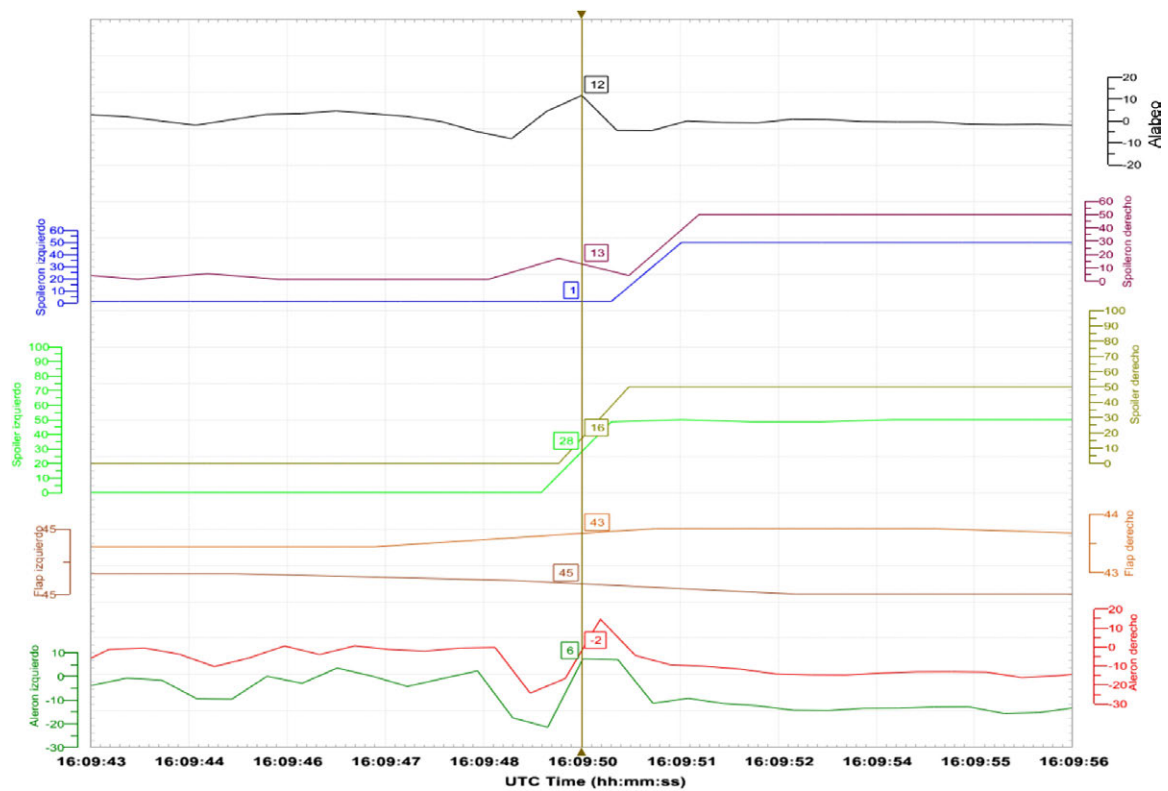
Figure 9. Flight controls during roll to right

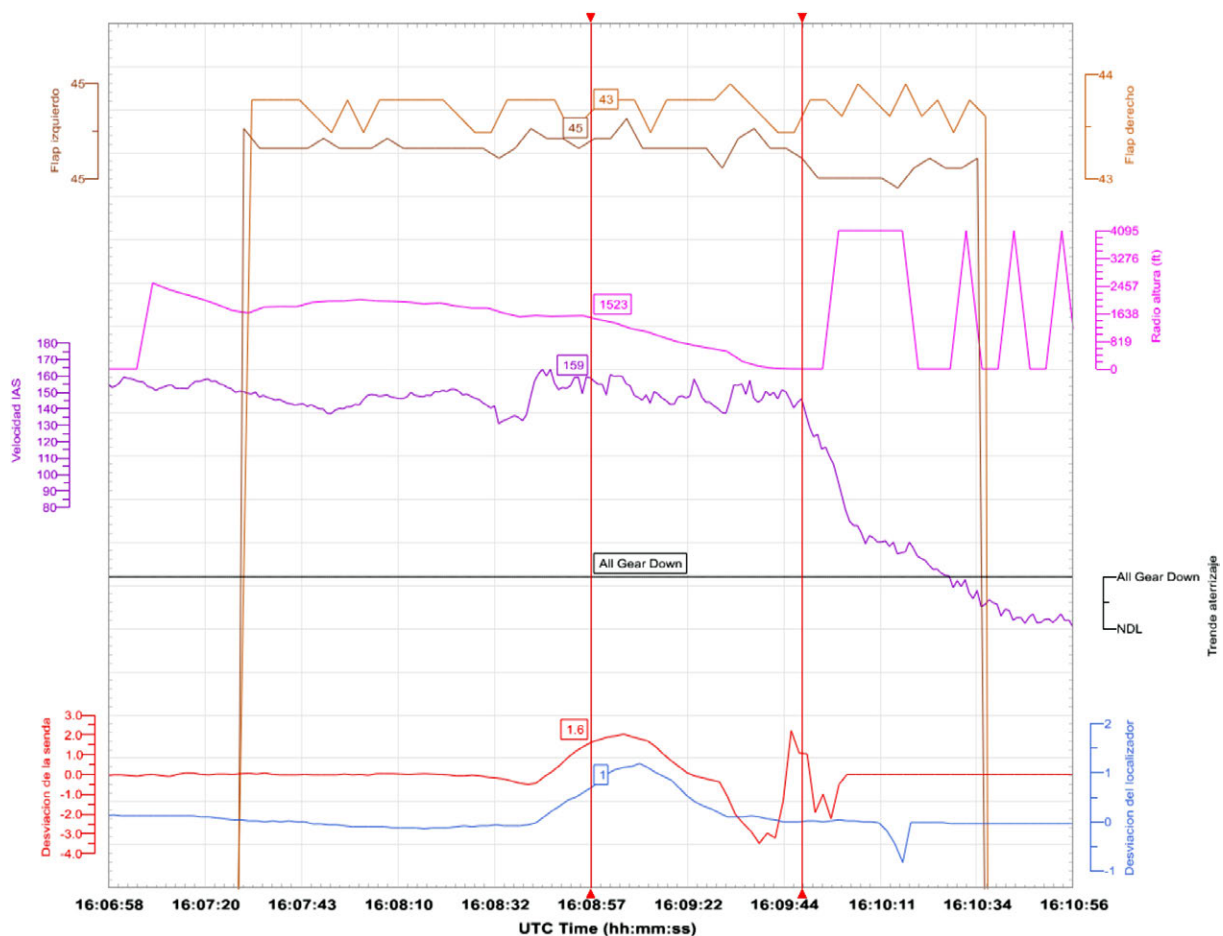
Figure 10. Stabilized approach parameters

An approach is considered stable when all of the following conditions hold: the airplane is lined up with the runway; the IAS is between  $V_{REF}$  and  $V_{REF} + 20$  kt; the descent rate is below 1,000 ft/min; the ILS deviation is at most one dot on both the localizer and glideslope; both the briefing and checklists are complete and the landing gear and flaps are configured as described in the Operations Manual (Part B).
