**COMISIÓN DE  
INVESTIGACIÓN  
DE ACCIDENTES  
E INCIDENTES DE  
AVIACIÓN CIVIL**

## Boletín Informativo

2/2011

COMISIÓN DE INVESTIGACIÓN  
DE ACCIDENTES E INCIDENTES  
DE AVIACIÓN CIVIL

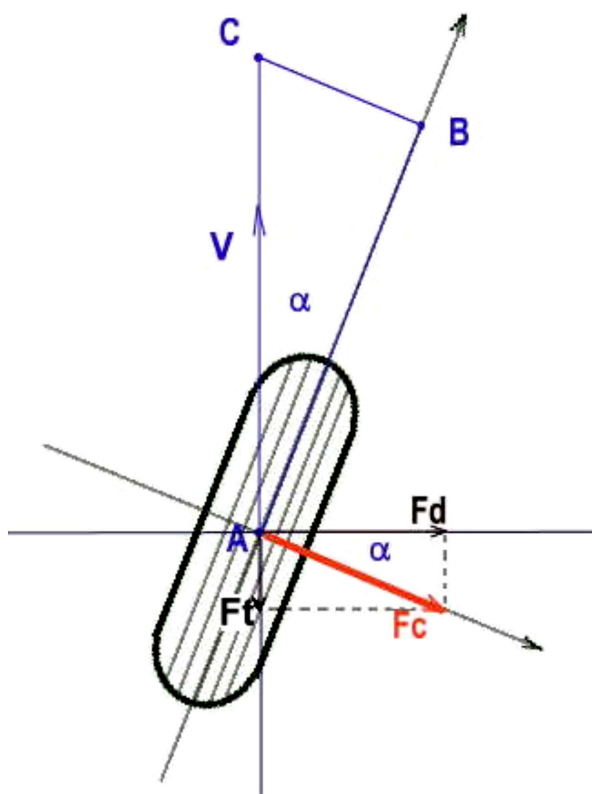
Figura 17. Esquema de fuerzas

En una toma con un ángulo de deriva («crab»)  $\alpha$ , el movimiento de la rueda, de A hasta C (véase figura 17), se puede descomponer en una rodadura libre de A hasta B y un desplazamiento o derrape de B a C en sentido perpendicular al plano de giro de la rueda.

El efecto «cornering» es máximo para valores de relación rodadura-deslizamiento («slip rate») del orden de 0,15. Entonces  $\cos(\alpha) = 0,85$  y  $\alpha$  es del orden de los  $30^\circ$ .

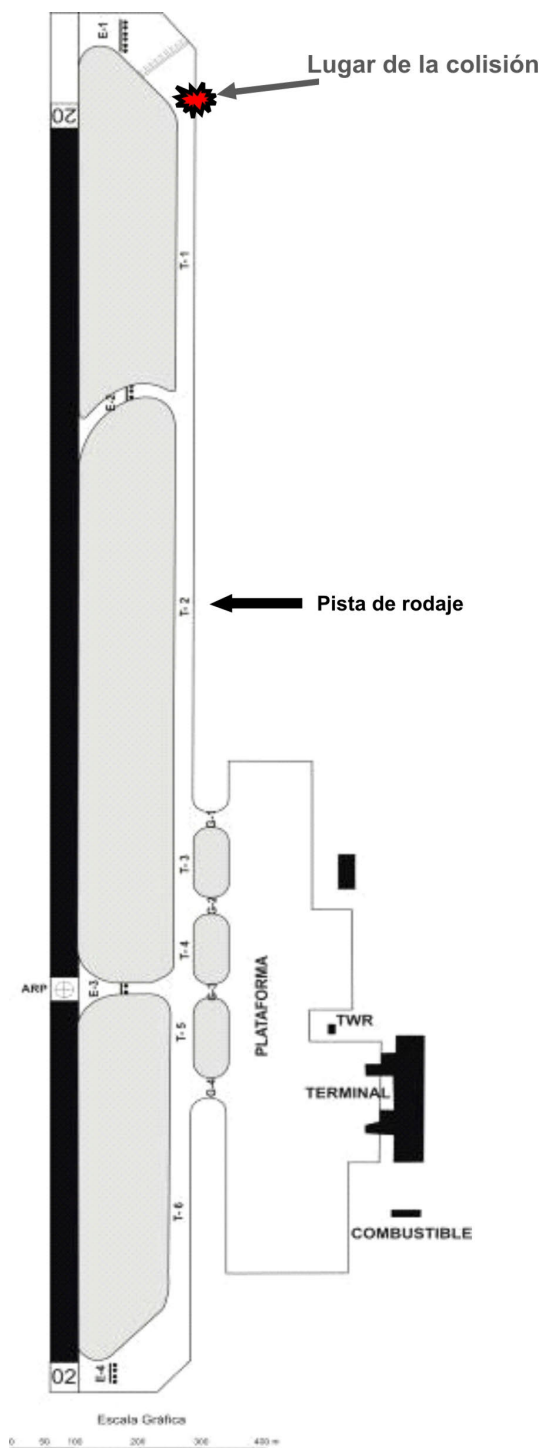
Figura 3. Croquis del aeródromo

Tiene una pista designada como 02–20, de 2.400 m de longitud y 45 m de anchura, con una pendiente ascendente desde la cabecera 02 hacia la cabecera 20 del 1,25% en los primeros 500 m, del 1% en los siguientes 1.100 m, del 0,60% en los siguientes 640 m, y del –0,26% en los últimos 160 m. La calle de rodaje es paralela a la pista, estando los ejes de ambas separados 184,42 m. Se divide en seis tramos nombrados de T1 a T6 (véase figura 3). De ellos, T1, T2 y T6 tienen 23 m de anchura, y T-3, T-4 y T-5, que dan acceso a la plataforma, 31,5 m. Al final de T1 hay un ensanchamiento

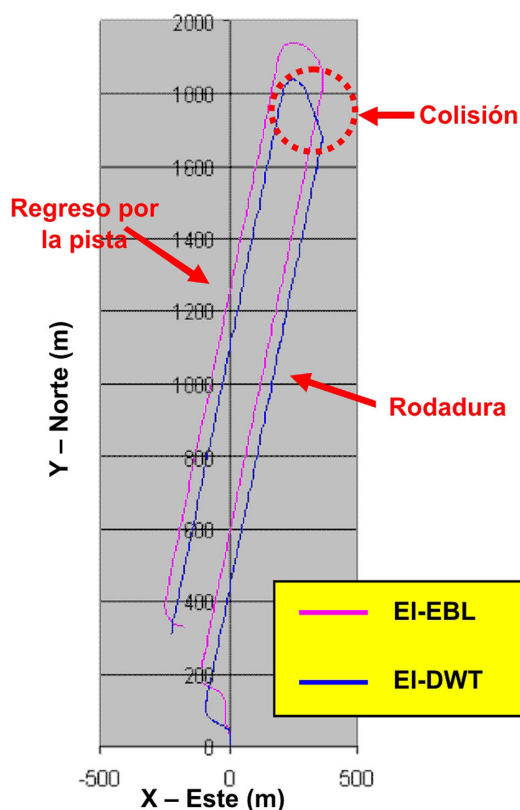
Figura 9. Dibujo de las trayectorias

congruentes con el movimiento real de las aeronaves, y que daban una distancia entre ambas de 80 m, más del doble de la envergadura del avión.

aceleraciones del avión. La integración de las aceleraciones y velocidades permitió obtener la trayectoria de los aviones en todo su recorrido. No obstante, no se pudo determinar la trayectoria real con precisión, por los errores de acumulación inherentes al sistema inercial como fuente de los datos. El dibujo de la figura 9 refleja la salida desde la zona de aparcamiento, a continuación el recorrido por la calle de rodaje antes de la colisión, y finalmente el regreso a los aparcamientos por la pista.

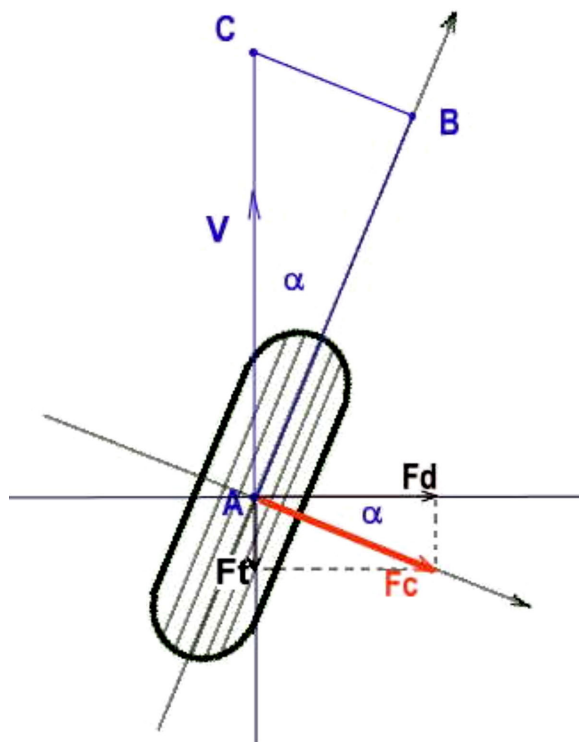
Figure 17. Force diagram

The following analysis is relevant insofar as given the misalignment of the aircraft's trajectory with respect to the runway, a large lateral force to the left was required on touchdown to correct the path and thus prevent the aircraft from departing the runway after touchdown.

Had the aircraft not touched down with a certain crab angle, the resulting lateral acceleration of  $-0.561g$  may not have been generated (thus avoiding the burst), though the lateral force may then have been insufficient to change its trajectory.

During a touchdown with crab angle  $\alpha$ , the motion of the wheel from A to C (see Figure 17) can be separated into rotation from A to B and displacement or slip from B to C perpendicular to the wheel's plane of rotation.

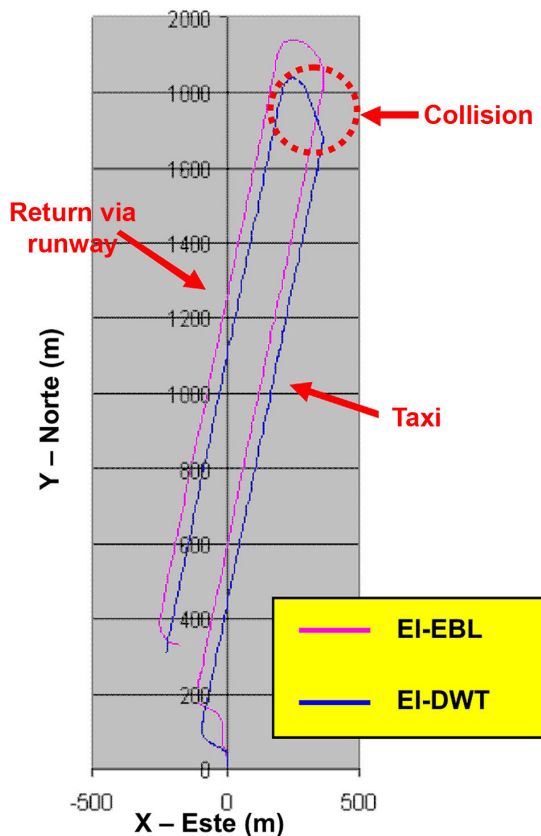
Figure 9. Diagram of trajectories

The airplane positional data for this report were obtained from the DFDR, which records this information based on data provided by the Inertial Reference Units (IRU). The IRUs measure, among other parameters, the airplane accelerations. Integrating the accelerations and speeds allowed investigators to obtain the paths for both airplanes over their entire trajectories, although the actual paths could not be determined accurately due to the accumulation of errors inherent to the inertial system as a data source. The diagram in Figure 9 shows the paths for the airplanes leaving the gates,

longitudinal axis facing  $331.523^\circ$ . It remained in this position until the time of impact. Based on variations in the longitudinal and lateral accelerations, the time of impact was fixed at 10:09:25, at which moment the airplane's brake was set and exerting a pressure of 3,108.15 psi on the left brake and 3,080.14 psi on the right.
