**COMISIÓN DE  
INVESTIGACIÓN  
DE ACCIDENTES  
E INCIDENTES DE  
AVIACIÓN CIVIL**

## Boletín Informativo

4/2011

COMISIÓN DE INVESTIGACIÓN  
DE ACCIDENTES E INCIDENTES  
DE AVIACIÓN CIVIL

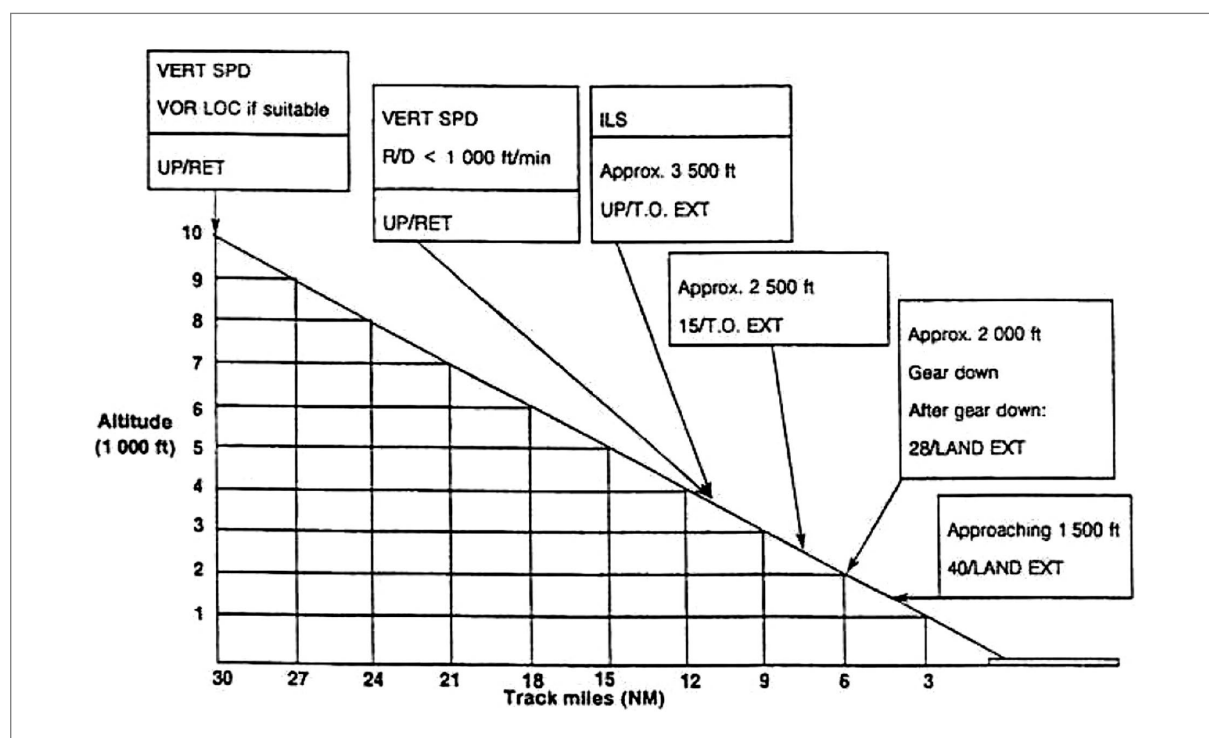
Figura 15. Perfil de descenso CDA

El procedimiento CDA, con todo, establece una configuración de tren abajo y flap de 28° al pasar a 2.000 ft de altura el punto de la milla 6 antes del aterrizaje. La aeronave en este vuelo no cumplía este criterio (véase Figura 15).
