COMISIÓN DE  
INVESTIGACIÓN  
DE ACCIDENTES  
E INCIDENTES DE  
AVIACIÓN CIVIL

## Boletín Informativo

5/2011

# **BOLETÍN INFORMATIVO**

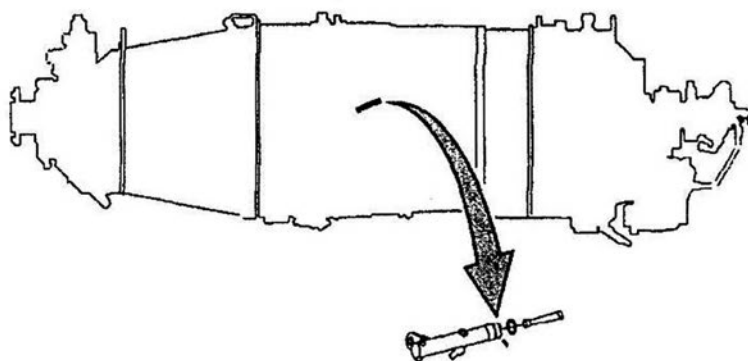
**PT6A-72-14346**  
Cover Sheet

**Summary:** Oil leakage can occur in the area of the No. 2 bearing oil nozzle. The oil nozzle strainer element is held in place by a retaining pin and oil can leak through the retaining pin hole. The No. 2 bearing oil nozzle is replaced with one that uses a retaining ring to hold the strainer element in place.

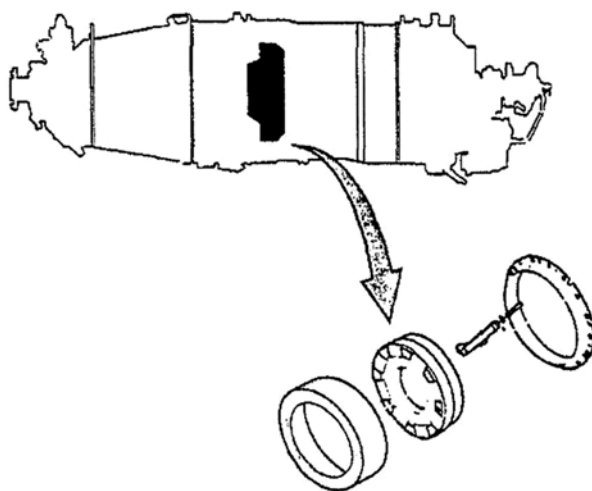
PT6A-72-14325  
Cover Sheet

Summary: Carbon deposits can form in the No. 2 bearing area because the scavenge oil temperature can be higher than necessary. A redefined compressor turbine air seal is introduced to provide thermal shielding around the bearing compartment. Also, a No. 2 bearing oil nozzle is provided with an increased oil flow. A redefined bearing cover and flange is also introduced.

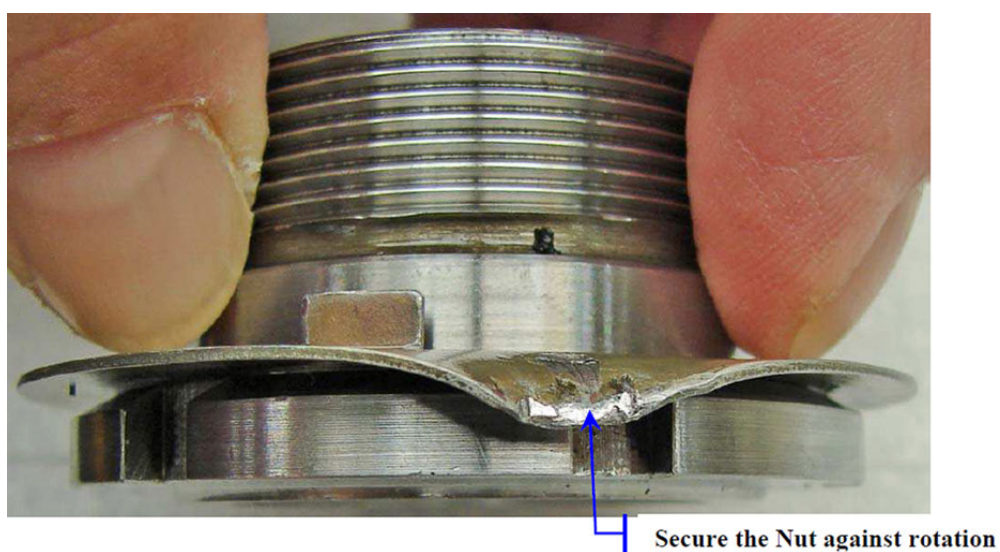
Figura 6. Tuerca y arandela en posición de montaje

La arandela de frenado de esa tuerca (ítem n.º 27) presentaba aparentemente la deformación requerida para ser alojada en una almena de la tuerca y garantizar el frenado del conjunto (figuras 5 y 6). También tenía marcas de fricción circular en una circunferencia intermedia (figura 5).

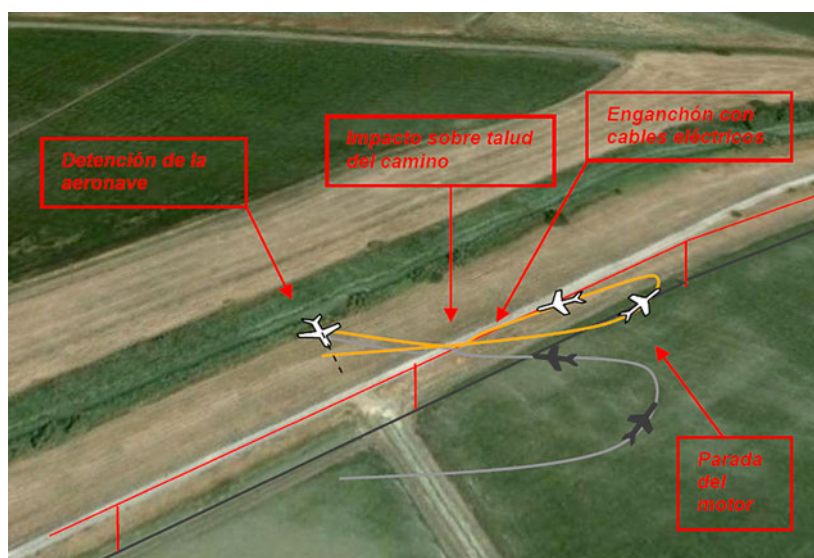
Figura 3. Campo de aterrizaje y trayectoria de la aeronave

La figura 3 presenta esquemáticamente una reconstrucción de la trayectoria de la aeronave superpuesta sobre una fotografía del entorno. La zona elegida por el piloto, al sobrevenir la parada del motor, era la única zona cercana de terreno seco y suficientemente resistente en un entorno de arrozales. Por otra parte, la colisión con los hilos del tendido eléctrico era difícilmente evitable teniendo en cuenta la altura y la posición del avión con respecto al camino elegido para aterrizar.

La descripción del piloto y el fogonazo en la pata derecha confirman que la colisión con los cables del tendido eléctrico se produjo con el tren de aterrizaje.

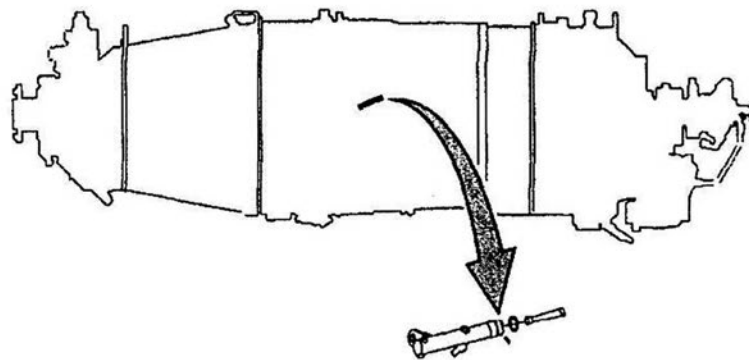
**PT6A-72-14346  
Cover Sheet**

**Summary:** Oil leakage can occur in the area of the No. 2 bearing oil nozzle. The oil nozzle strainer element is held in place by a retaining pin and oil can leak through the retaining pin hole. The No. 2 bearing oil nozzle is replaced with one that uses a retaining ring to hold the strainer element in place.

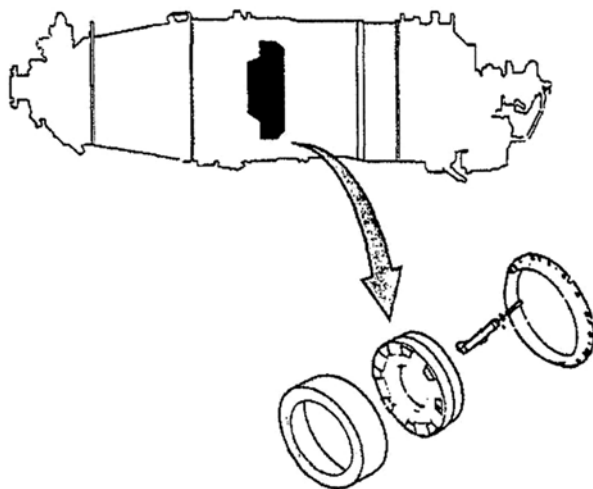
PT6A-72-14325  
Cover Sheet

Summary: Carbon deposits can form in the No. 2 bearing area because the scavenge oil temperature can be higher than necessary. A redefined compressor turbine air seal is introduced to provide thermal shielding around the bearing compartment. Also, a No. 2 bearing oil nozzle is provided with an increased oil flow. A redefined bearing cover and flange is also introduced.

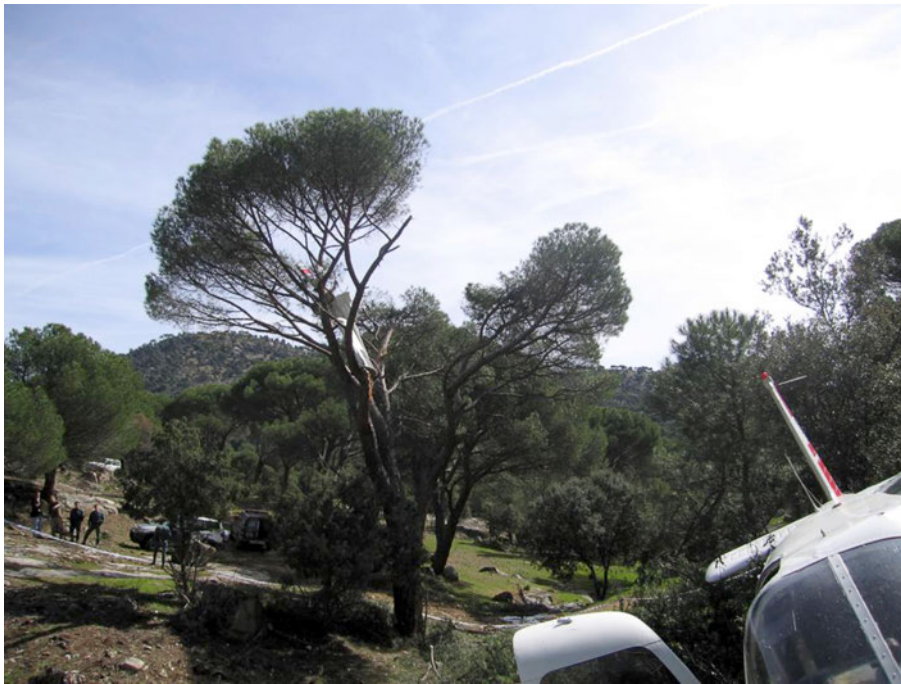
Figure 1. View of wreckage

The wreckage did not scatter. The right horizontal stabilizer was damaged, part of the right wing’s lower surface was missing (it had become lodged in the tree) and the wing roots had broken.

- The propeller appeared to have impacted the ground at zero rpm’s
- Propeller pitch control broken
- Starting gear engaged.
- Gascolator without an internal filter
- Clean oil and filter
- No obstructions in air intake system
- Ignition system working
- The disassembly of the no. 2 cylinder revealed a broken crankshaft.

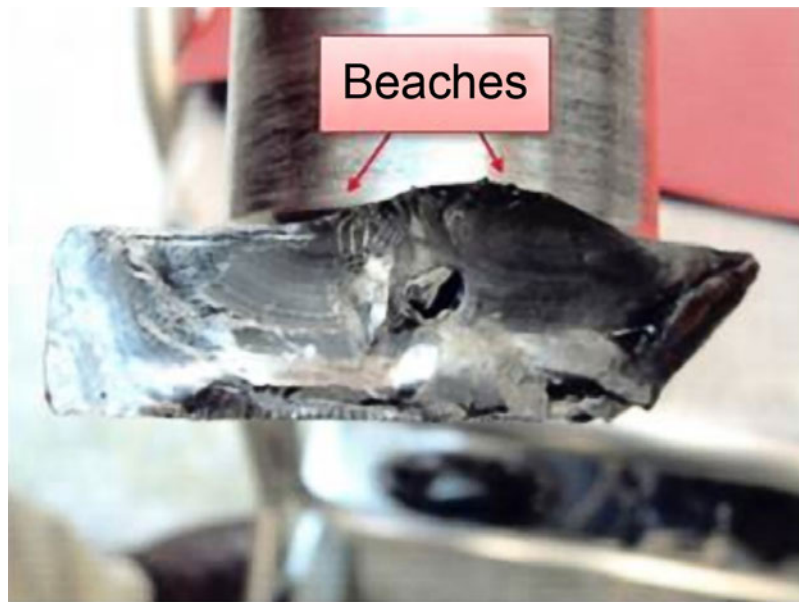
Figure 3. Crankshaft fracture area

- the crankshaft fractured as a result of a simultaneous fatigue process in two areas of the same fracture surface (see Figure 3),
- the presence of several developing fatigue cracks in different sections of the crankshaft,

As a consequence, the crankshaft journal, which is alongside the central support, shifted, leading to its misalignment with respect to the other two supports, causing increased bending loads on the crankshaft. The additional loads, then, in conjunction with the probable appearance of vibrations and increased loads on the half casing mounts, incubated the various cracks discovered during the inspection.

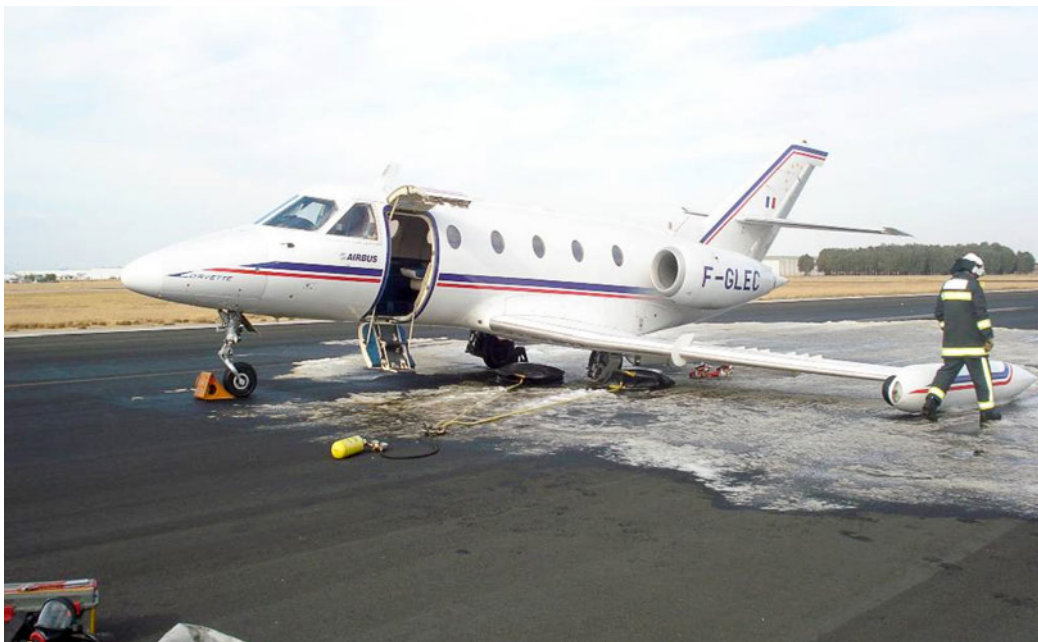
Figure 1. Condition of aircraft on runway

After touching down at 15:39:30, during the last part of the landing run the left wing gradually descended until it made contact with the runway surface, sliding along it over the course of some 50 m until the aircraft came to a stop within the paved area (Figure 1).

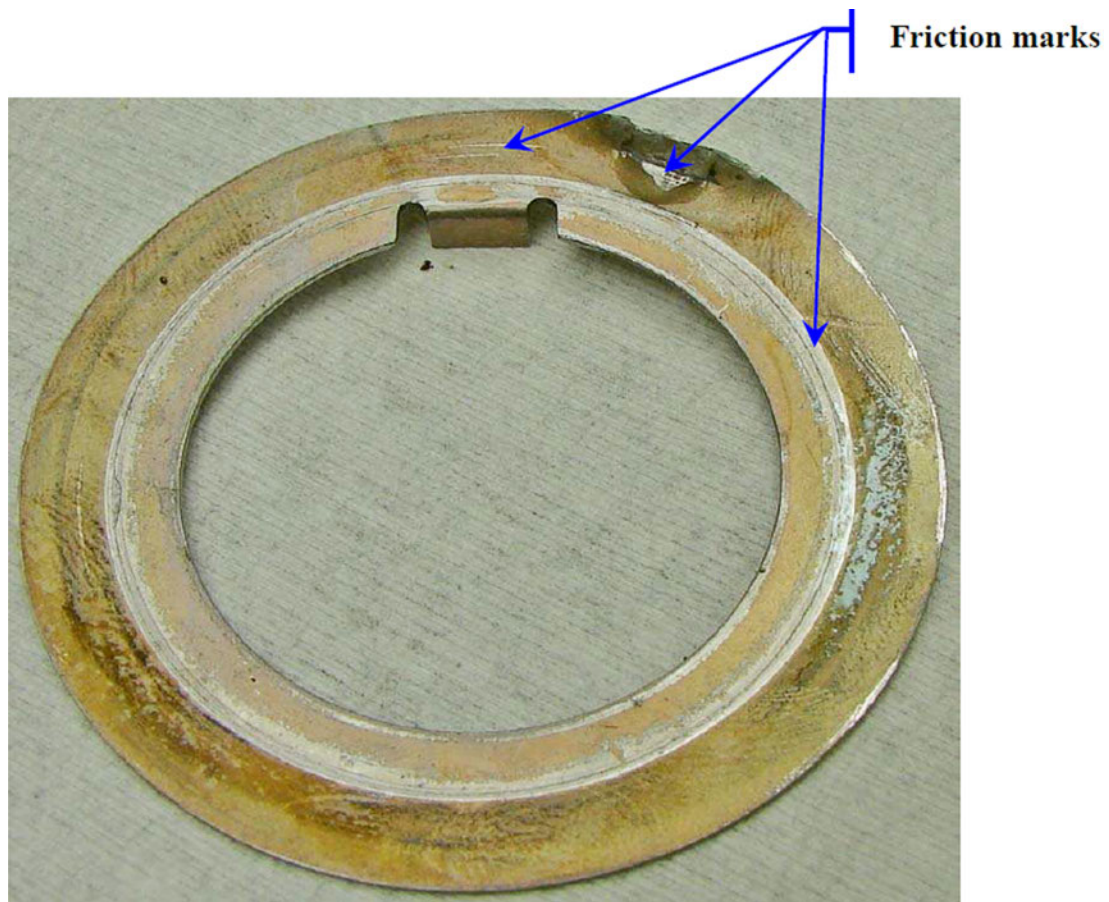
Figure 5. As-found condition of retaining washer

The bend in this nut's retaining washer (item no. 27) was apparently within the limits for being housed inside the slot on the nut and stop the movement of the assembly (Figures 5 and 6). It also had circular friction marks halfway along its circumference (Figure 5).

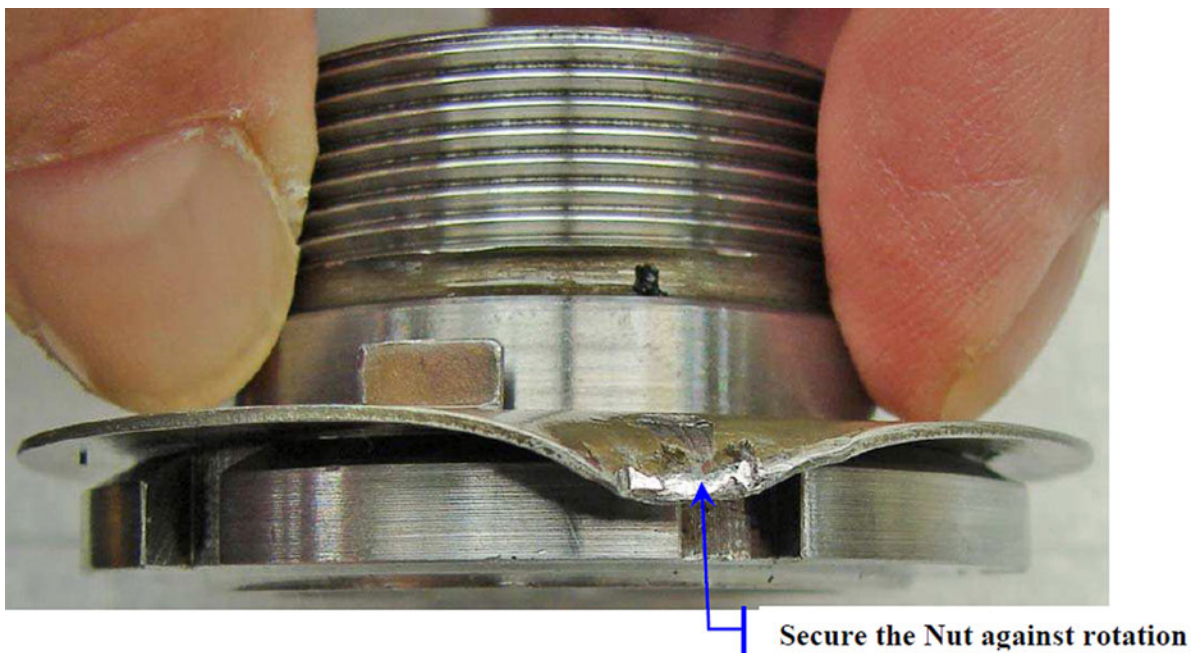
Figure 6. Nut and washer as assembled

The nut used to hold the set of seals, bearings and segments firmly in place inside the inner cylinder (item no. 28) did not exhibit any marks or damage, either to the body or threads.

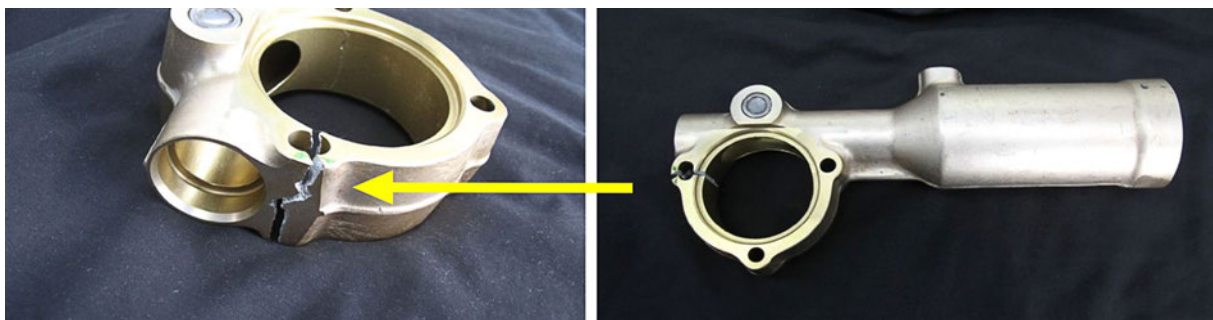
Figure 2. Broken actuator

The airplane's right wingtip and horizontal stabilizer, which was also resting on the ground, were damaged. The right main landing gear leg and the nose wheel leg also suffered significant damage.

The post-incident inspection revealed that the actuator for the right gear leg was cracked, as shown in Figure 2, which prevented it from properly performing its function of extending the leg.

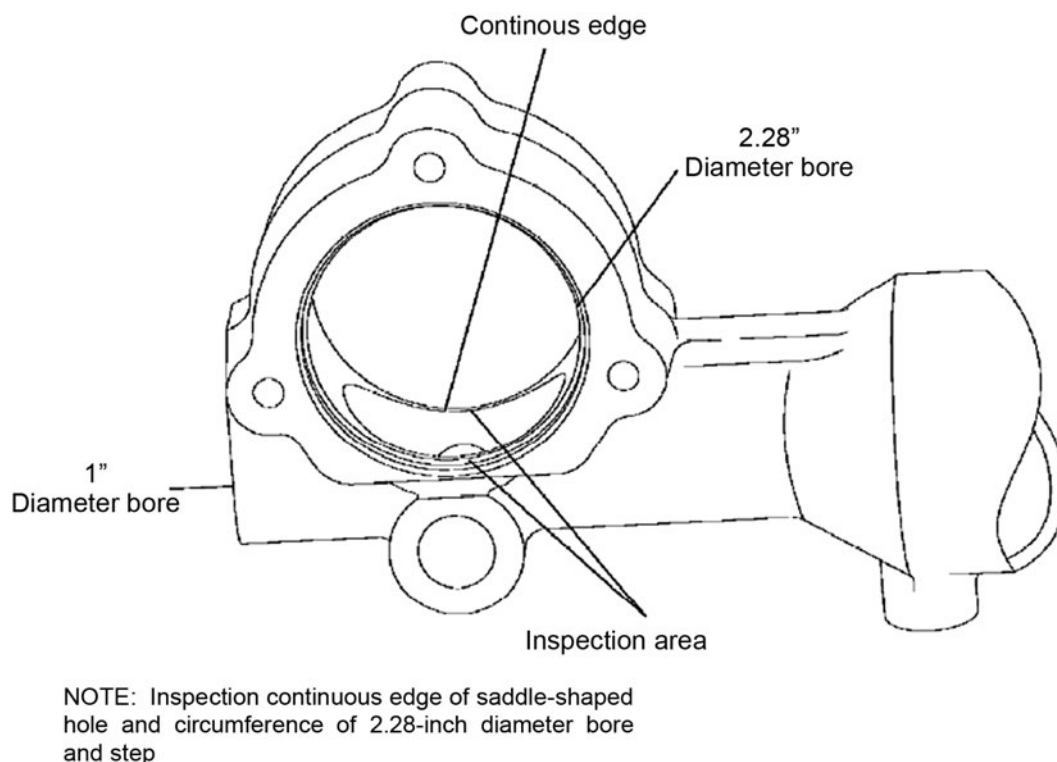
Figure 3. Main landing gear actuator inspection

The bulletin notes that if no cracks are found in those actuators with the part numbers listed (which includes the one involved in this incident, 9882015-2), they should be modified and subsequently inspected according to the instructions detailed in the same bulletin.

The modification involves polishing the edge of the 2.28-inch diameter hole on the main landing gear actuator ring using fine-grained sandpaper to achieve a continuous polish starting from the edge of the 1-inch diameter oval hole so as to eliminate any sharp edges or tool marks that can be detected with the finger (see Figure 3).

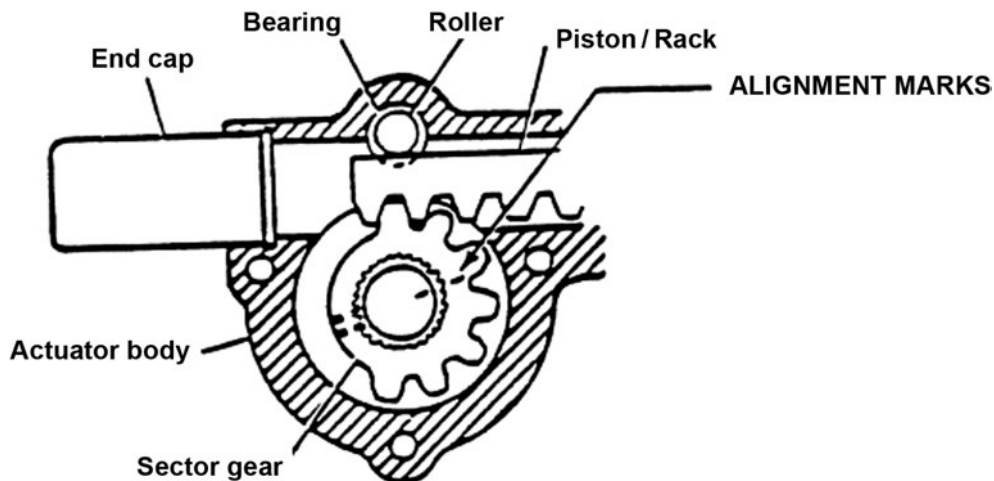
Figure 5. Diagram of the actuator gear

Cracks A1 and A2 (see Figure 5) were located at one end of the assembly. The walls of the upper hole were cracked through.

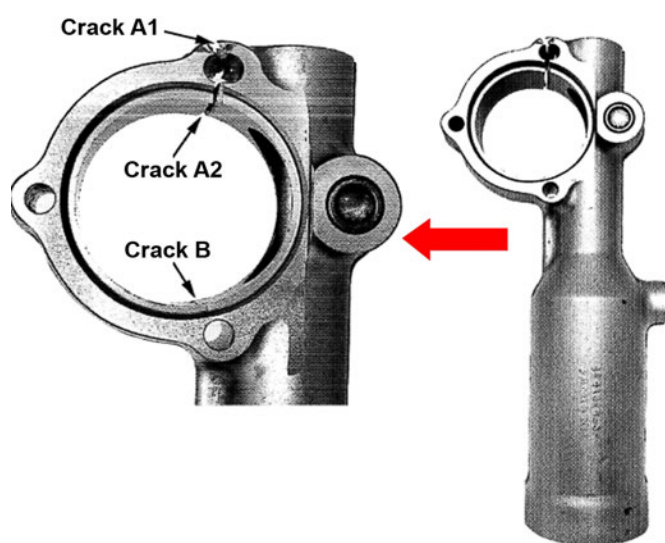
Figure 6. Cracks in the actuator

- The material from which the piece was manufactured did not exhibit any defects that could have decreased the strength of the actuator material under the conditions involved in the fracture.

- The fracture mechanism involved was microvoid coalescence, typical of static overload fractures, and which resulted from the effects of a tensile load leading to local circumferential stresses in the annular section of the actuator.

Figures 6 and 7 show the cracks in detail.
