**COMISIÓN DE  
INVESTIGACIÓN  
DE ACCIDENTES  
E INCIDENTES DE  
AVIACIÓN CIVIL**

## Boletín Informativo

6/2011

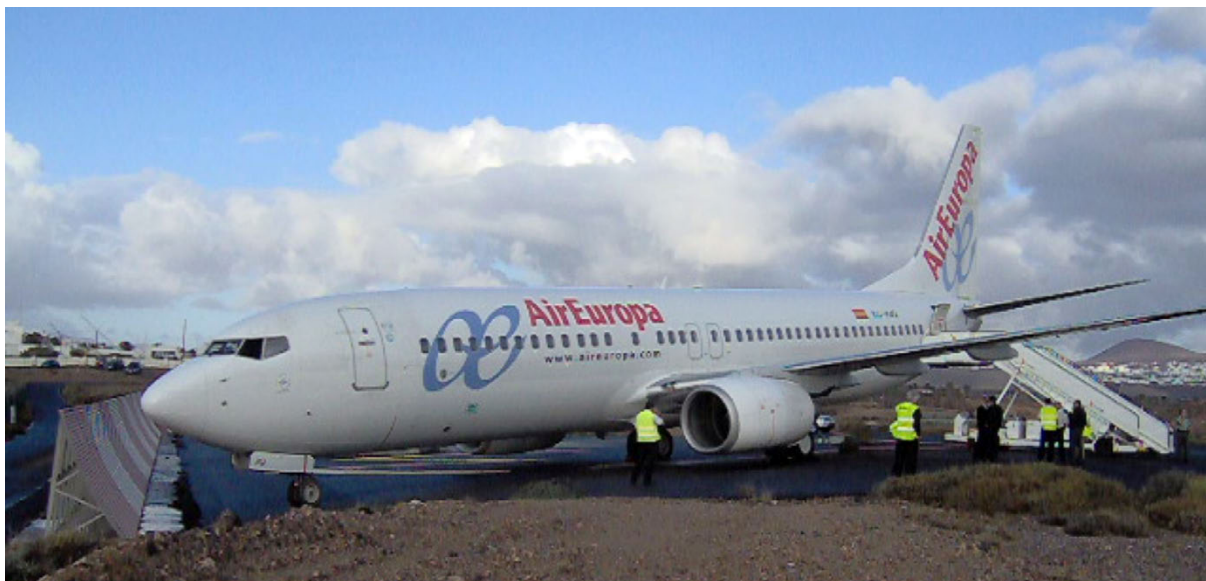
El avión sobrepasó el final de pista a 51 kt de velocidad respecto al terreno (GS), atravesó los 60 m de la zona de parada y fue a detenerse, aproximadamente, a un metro de distancia de la barrera anti-chorro de la cabecera 03, junto a la valla perimetral del aeropuerto.

Figura 1. Posición final de la aeronave

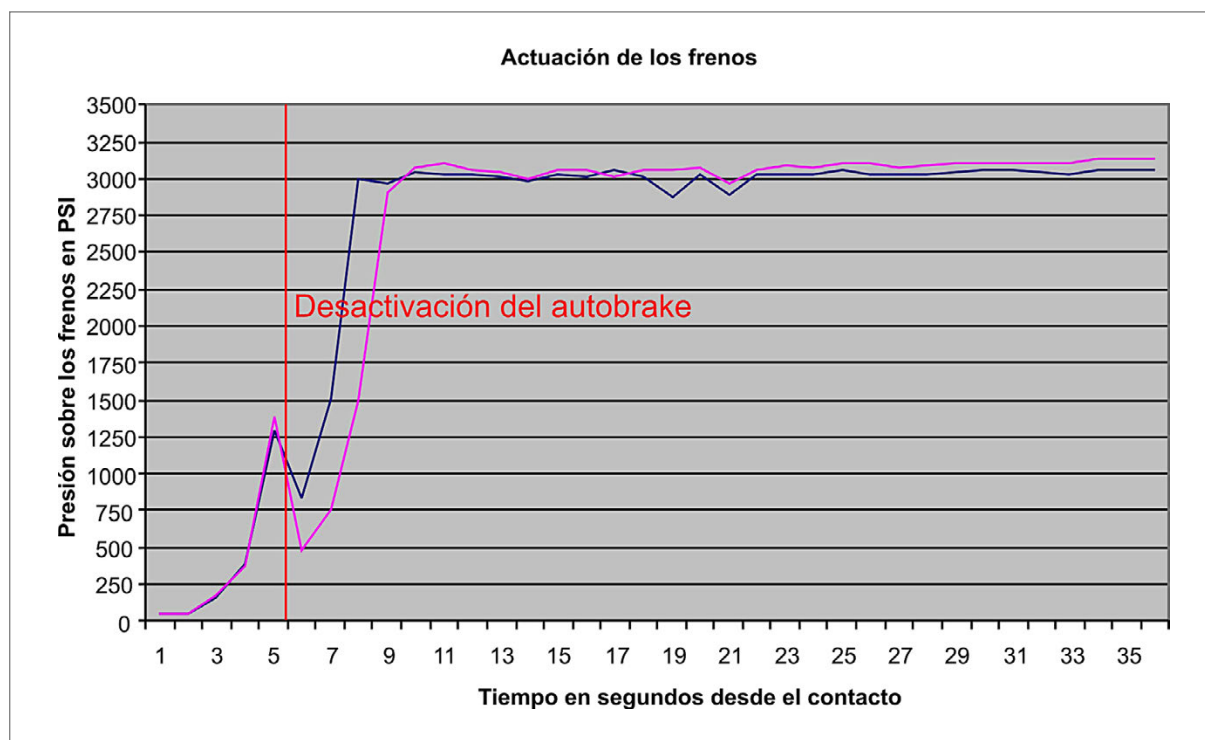
Figura 3. Actuación de los frenos durante el recorrido en tierra

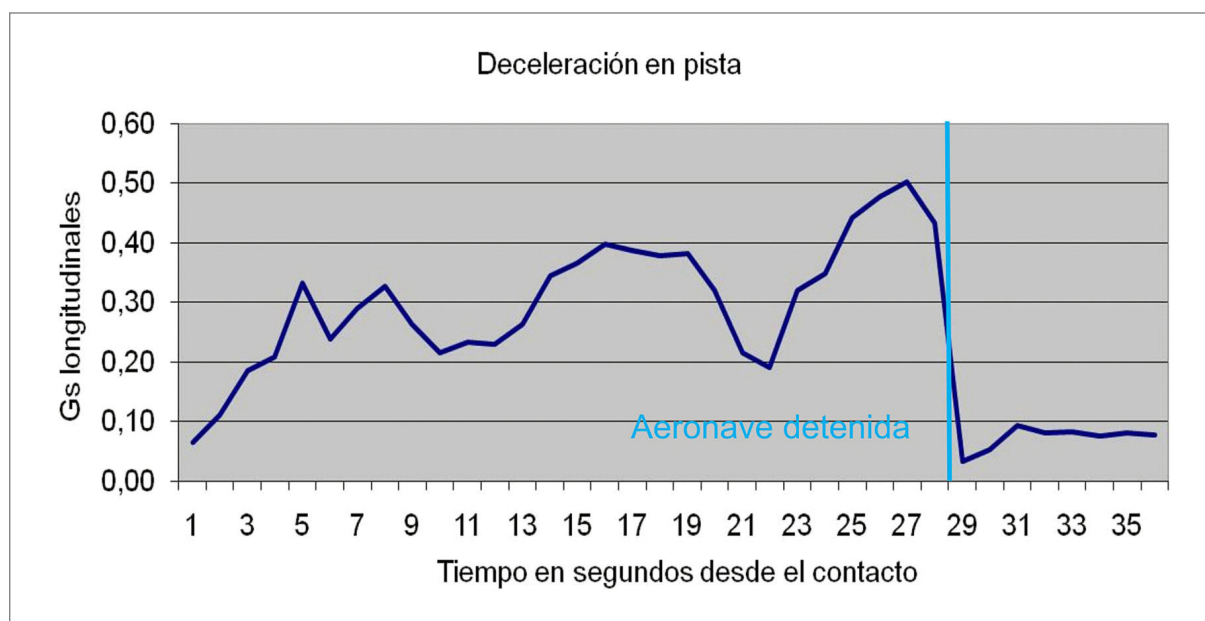
En la figura 4 se representan con valores positivos las aceleraciones longitudinales negativas (deceleración), consecuencia de la acción de frenado, registradas por el FDR con una frecuencia de 1/4 de segundo.

Figura 4. Deceleración durante el aterrizaje

Según el criterio obtenido de la experiencia y análisis de los datos de grabadores de vuelo se puede considerar hasta 0,2 g un frenado suave, por encima de este valor y hasta 0,4 g una frenada normal y por encima de este valor una frenada fuerte y que empieza a resultar incomoda para el pasaje. Durante los primeros 13 segundos del

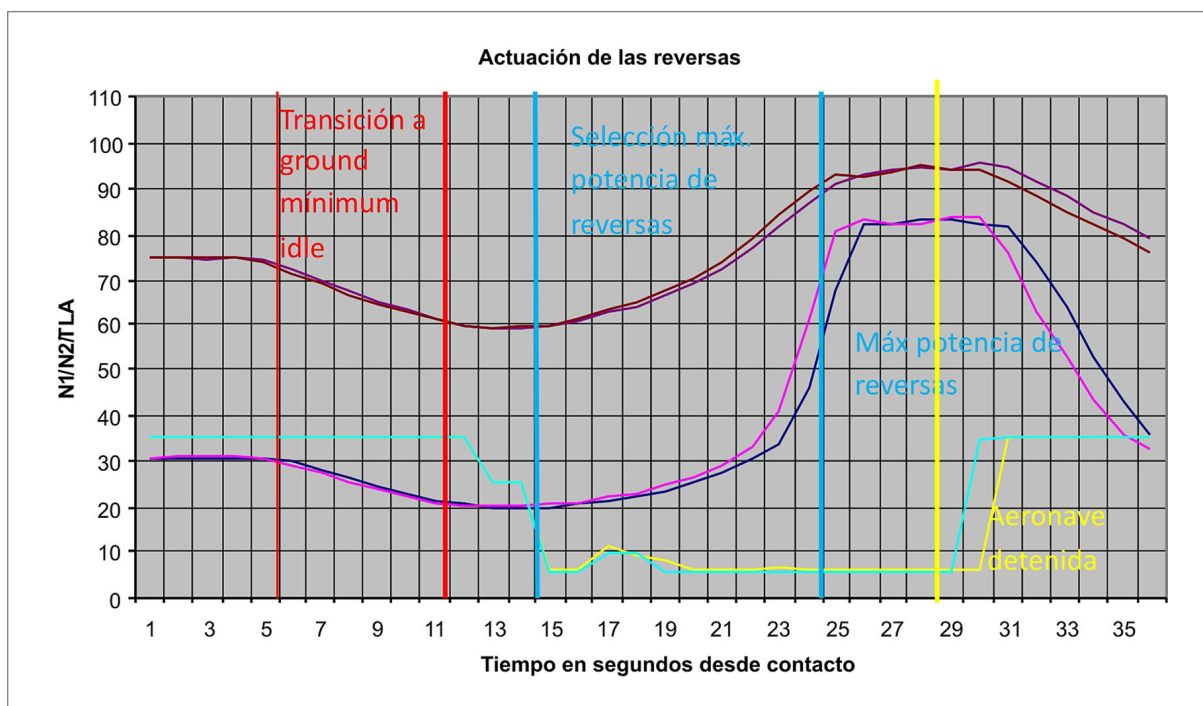
En la figura 5 se relacionan los valores de N1 (curvas inferiores en color magenta para el motor n.º 1 y en color añil para el motor n.º 2), N2 (curvas superiores en color morado para el motor n.º 1 y en color marrón para el motor n.º 2) y TLA, posición de la palanca de gases, (curvas inferiores de trazos rectos en color amarillo para el motor n.º 1 y en color azul para el motor n.º 2) desde el momento del contacto hasta la parada del avión.

Como se aprecia en el gráfico, a los 5 segundos de haberse producido el contacto con la superficie de pista se inicia el descenso de los parámetros de motores N1 y N2 sin que se hayan modificado la posición de las palancas de gases (TLA), tal como se indicó en el punto 1.3.2, al pasar los motores de «approach idle» a «ground minimum idle». Esta transición se completa 6 segundos más tarde. Cuando la tripulación selecciona máxima potencia de reversas, los motores tardan del orden de 10 segundos en alcanzar esta potencia máxima de reversas.

Figura 5. Actuación de los motores durante el aterrizaje – potencia de reversas

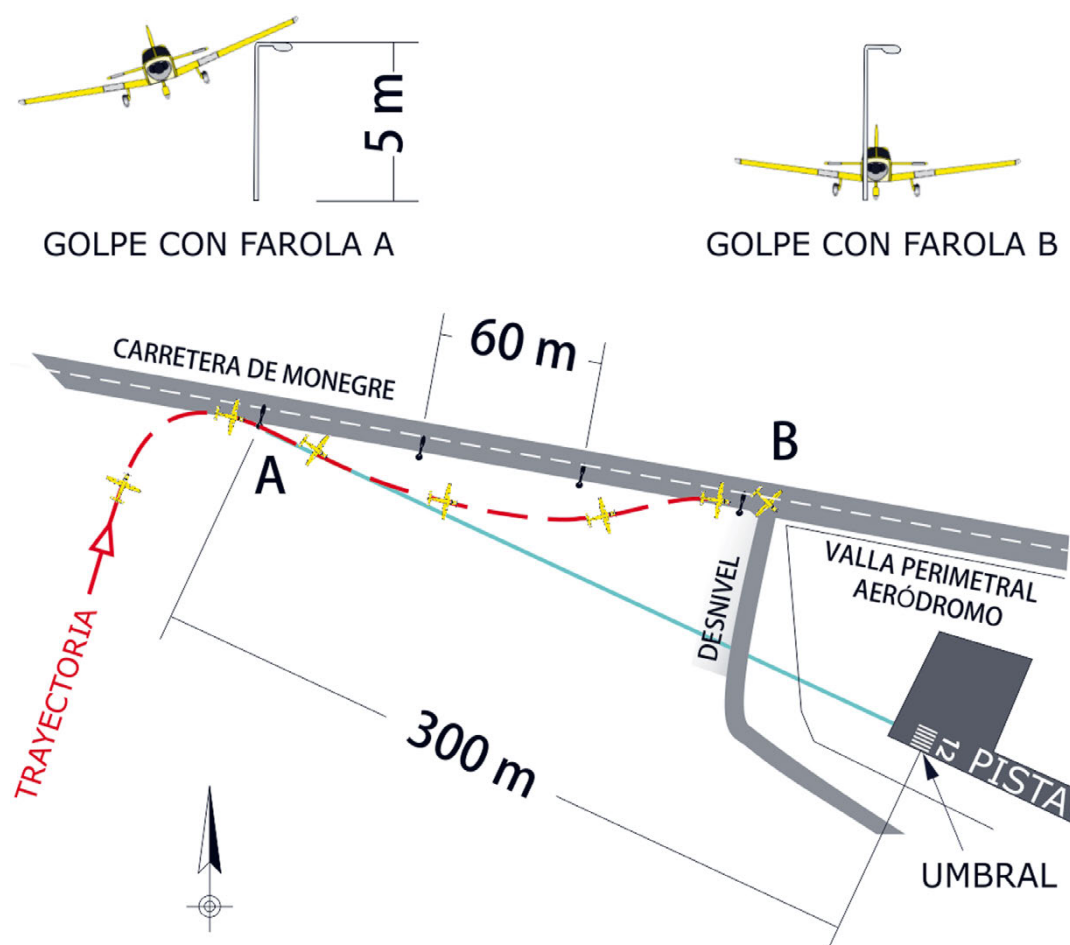
El sábado 3 de julio de 2010, la aeronave modelo PIPER PA-28-161 «Warrior» de matrícula EC-DSM, había despegado del aeródromo de Mutxamel (Alicante) a las 12:40 h para la realización de un vuelo local con el piloto y un pasajero a bordo. De vuelta al aeródromo, alrededor de las 13:40 h, cuando ya se encontraba en el tramo de aproximación final a la pista 12, la aeronave golpeó con la punta del plano izquierdo contra una farola del alumbrado público, lo que provocó la pérdida de control y altura de la aeronave (véase fig. 1).

Figura 1. Esquema de la zona del accidente y desarrollo del mismo

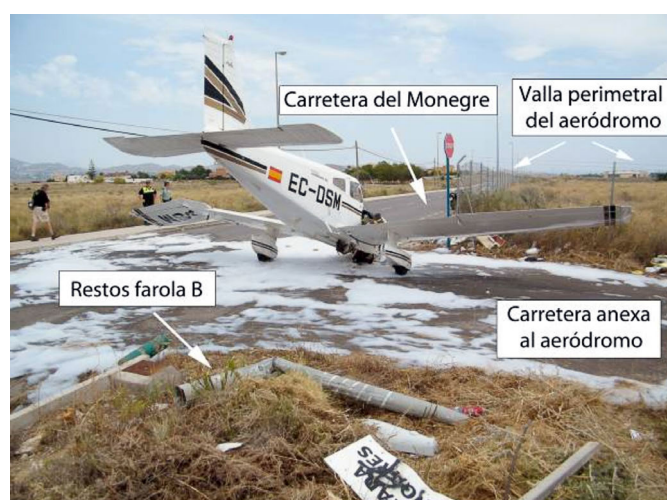
La aeronave presentaba gran cantidad de daños que afectaban a elementos principales de la misma (motor, hélice, pata de morro rota, cabina, tablero de instrumentos, rotura de revestimiento inferior del plano izquierdo, largueros de ala y fuselaje, flaps, golpes en el borde de ataque del estabilizador horizontal...). La parte derecha de la cabina se encontraba destrozada incluyendo tablero de mandos, suelo y puerta (véase fig. 3).

Figura 1. Esquema de la zona del accidente y desarrollo del mismo

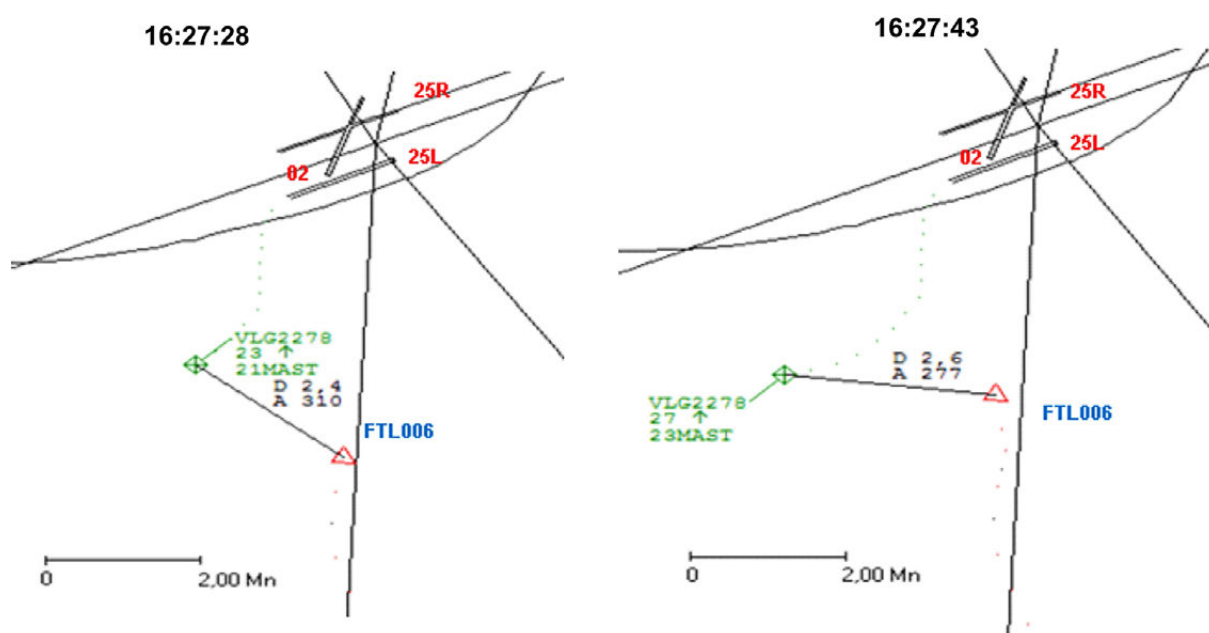
Ambas aeronaves se cruzaron en el aire en una zona situada aproximadamente 4 NM al sur del campo, llegando a estar separadas lateralmente 2,4 NM a las 16:27:28 formando un ángulo de  $310^\circ$ , y a 2,6 NM a las 16:27:43 formando un ángulo de  $277^\circ$  (véase figura 1). La tripulación del avión FTL006 tuvo a la vista en todo momento al avión con indicativo VLG2278.

Figura 1. Cruce de las aeronaves

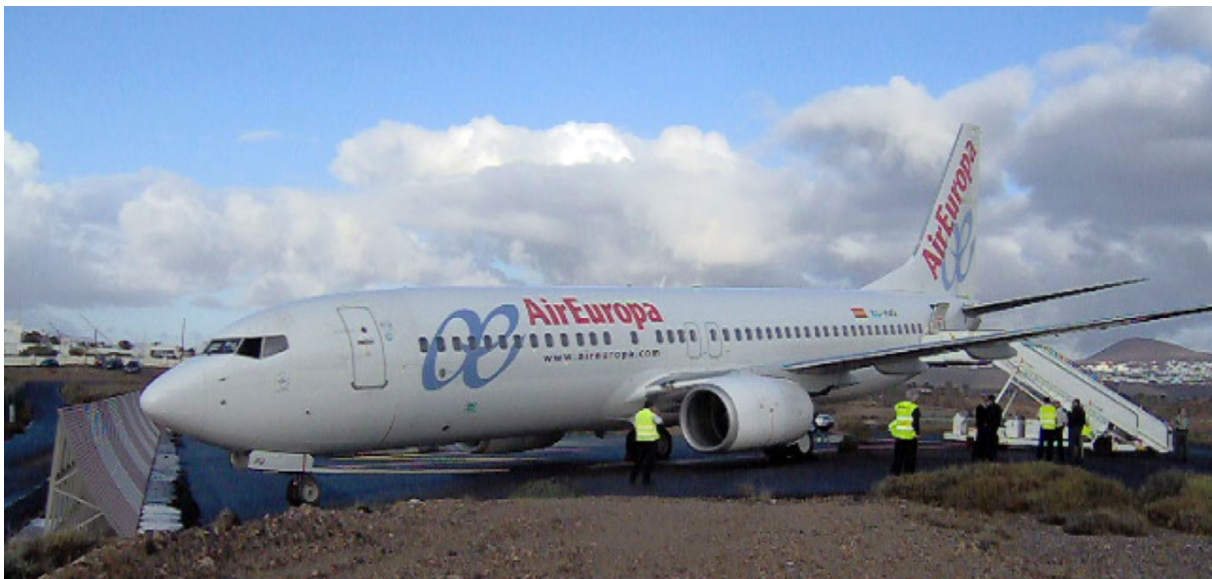
Figure 1. Final aircraft position

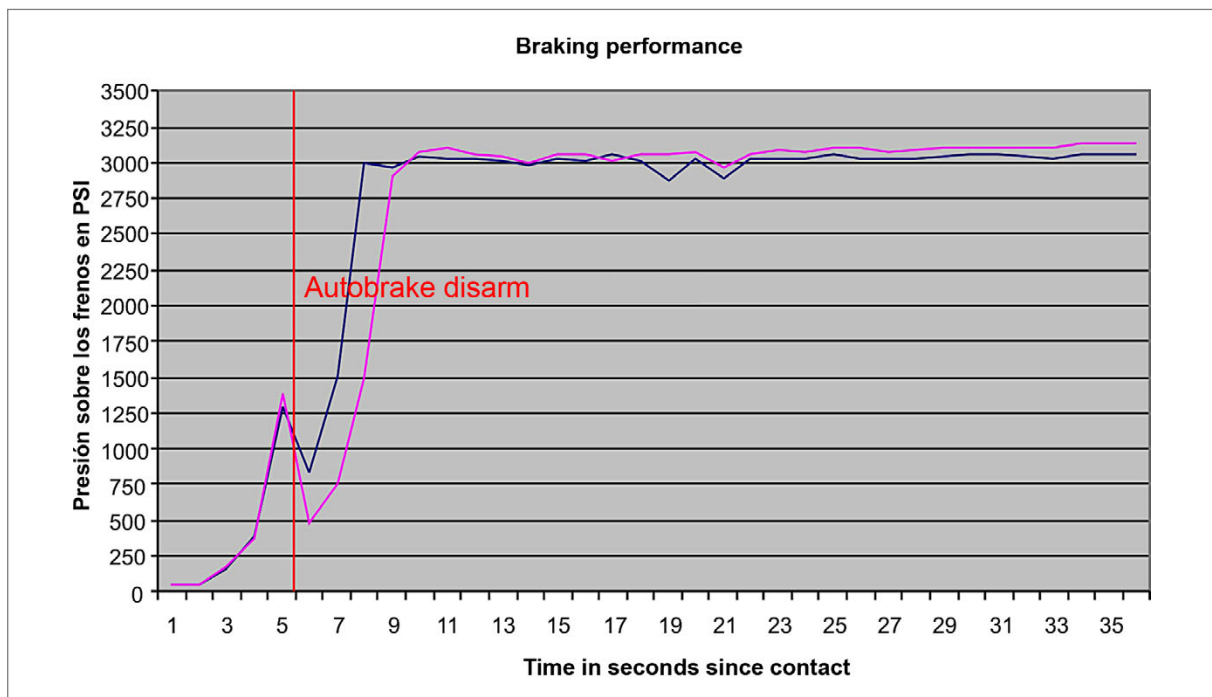
Figure 3 shows the pressure (in psi) reached in the brake system as commanded by both the autobrake and by the pilots via the brake pedals. The magenta line (bottom) represents the right brake and the blue line (top) the left.

Figure 3. Braking performance during landing run

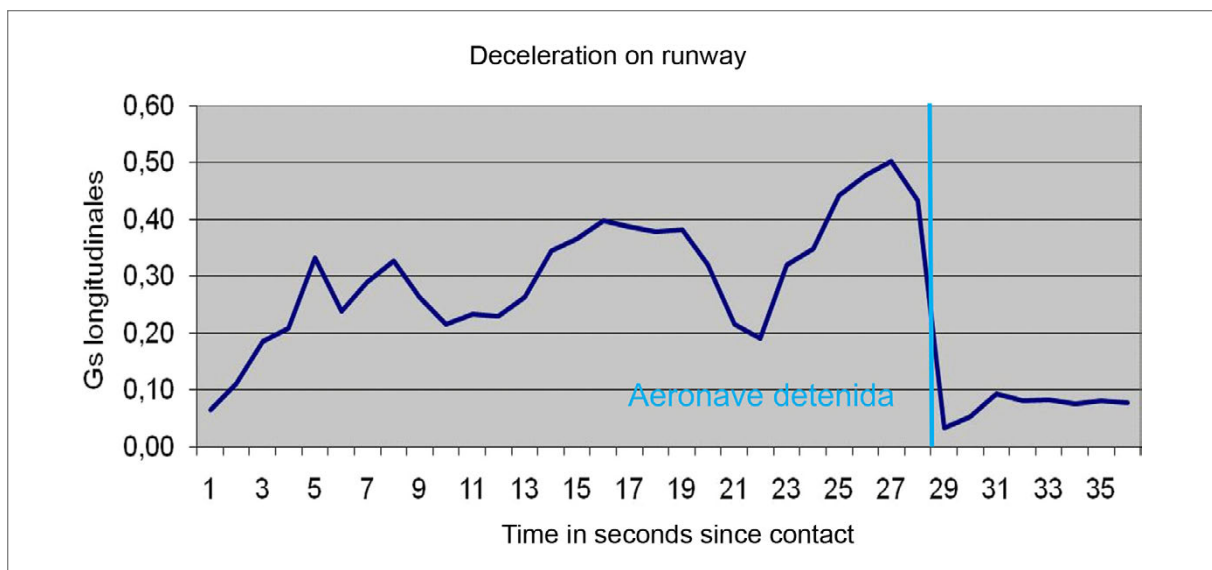
Figure 4 uses positive values to represent the negative longitudinal acceleration (deceleration) attained as a result of the braking action, as recorded by the FDR at ¼ second intervals.

Figure 4. Deceleration during landing

Experience and an analysis of flight recorder data shows that smooth braking yields values of up to 0.2 g. Between 0.2 g and 0.4 g is normal braking, with anything above 0.4 g being hard braking that is uncomfortable to the passengers. During the first 13 seconds of the landing run, while the airplane's speed was still high, the braking efficiency varied between the low values typical of normal braking and values corresponding to smooth braking. It then increased, though it dropped during a 2 to 3 second period, reaching the highest values at the end of the run.

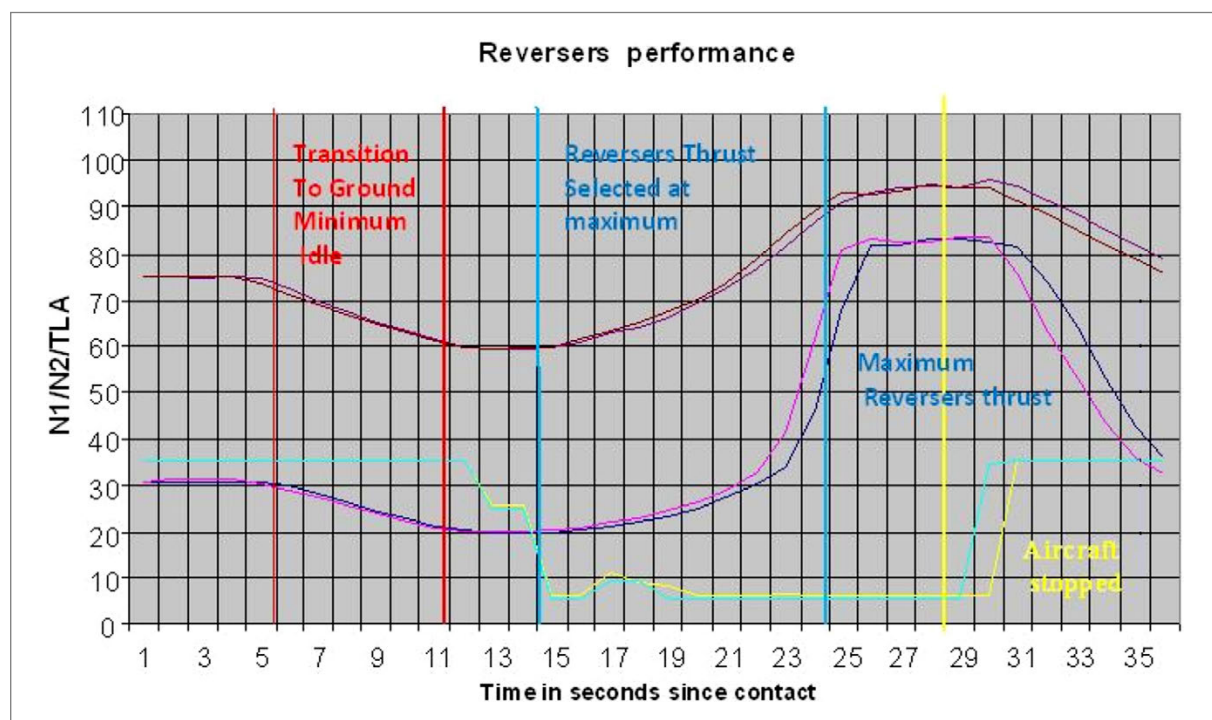
Figure 5 shows the values of N1 (bottom curves in magenta for the no. 1 engine and indigo for the no. 2), N2 (top curves in purple for the no. 1 engine and brown for the no. 2) and TLA (throttle lever position) (bottom curves in straight segments, yellow for the no. 1 engine and blue for the no. 2) from the moment of touchdown until the end of the landing run.

As shown in the graph, five seconds after contact was made with the runway surface, the N1 and N2 engine parameters start to decrease without any change to the position of the throttle levers (TLA). As noted in 1.3.2, this is because the engines transitioned from approach idle to ground minimum idle. This transition is complete six seconds later. When the crew selects maximum reverse thrust, it takes the engines on the order of ten seconds to achieve this commanded maximum reverse thrust.

Figure 5. Engines performance during landing – reversers thrust

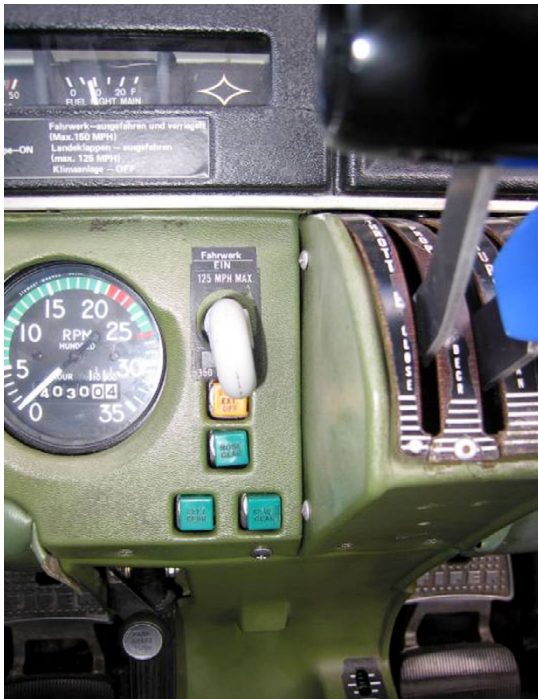
Figure 2. Photo of gear lever and associated lights

The retractable landing gear is hydraulically operated by an electrical reversible pump. There is an actuating lever on the instrument panel to the left of the control quadrant that is used to select the gear to the UP or DOWN position. The different gear positions are indicated by way of three green lights underneath the gear actuating lever for the "gear down and locked" position. There is a yellow light situated at the top of the instrument panel for the "gear in transit" position, whether up or down. There is no light to indicate that the gear is fully retracted, the only such indication being that all of the other lights are off (see Figure 2).

There is a switch on each gear leg that, when the leg is down and locked, turns on the green light associated with that leg. When all three switches are activated, the electric pump turns off. If the panel lights are on, the ones for the gear can be dimmed. When the gear is being retracted and the aforementioned switches turn off, the yellow in-transit light illuminates and remains lit until the gear is up and the switches are activated.

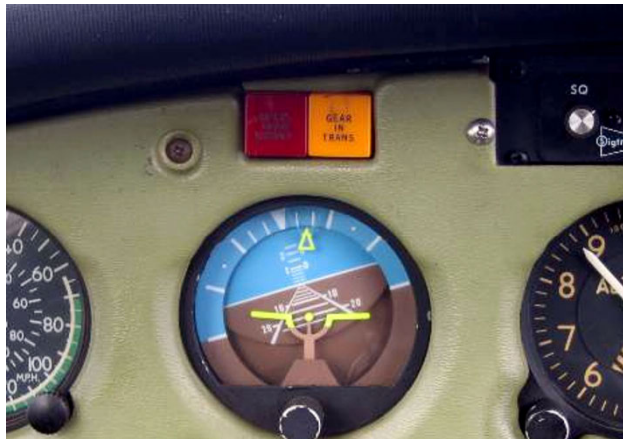
Figure 3. Photo of the gear in transit lights (yellow) and gear unsafe light (red)

There is a red warning light to the left of the yellow one (see Figure 3) that operates in conjunction with an aural warning and has a dual purpose: to warn when thrust is reduced below approximately 14 inches of intake pressure and the gear is not down and locked; and to warn that the gear lever is in the UP position with the aircraft on the ground or at a speed below that required to close the hydraulic valve and the switch for the backup gear extender (BGE) pump (see Section 1.3.3).

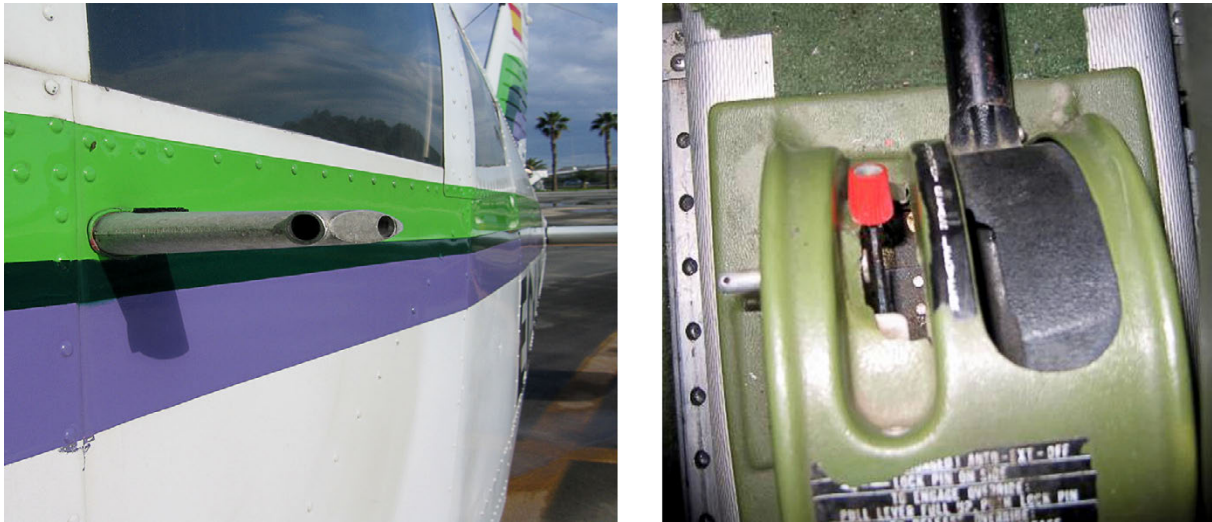
**Figure 4.** View of the pitot/static tube that supplies information to the BGE. Emergency gear lever

As described in the Pilot's Operating Handbook, the system is controlled using the difference in air pressure across a diaphragm that is mechanically linked to an electronic valve and to an electronic switch that turns the electrically powered hydraulic pump on. The system that provides information on the static and ram pressure at the diaphragm is located in the left part of the fuselage above the wing (see Figure 4). Any obstruction of the ports could cause the gear to lower.

When the BGE is installed, the emergency gear lever can be in one of three positions: **VERRIDE** (BGE system deactivated), **AUTO** (BGE system activated) and **EMERGENCY DOWN** (gravity deployment system).
