**COMISIÓN DE  
INVESTIGACIÓN  
DE ACCIDENTES  
E INCIDENTES DE  
AVIACIÓN CIVIL**

## Boletín Informativo

7/2011

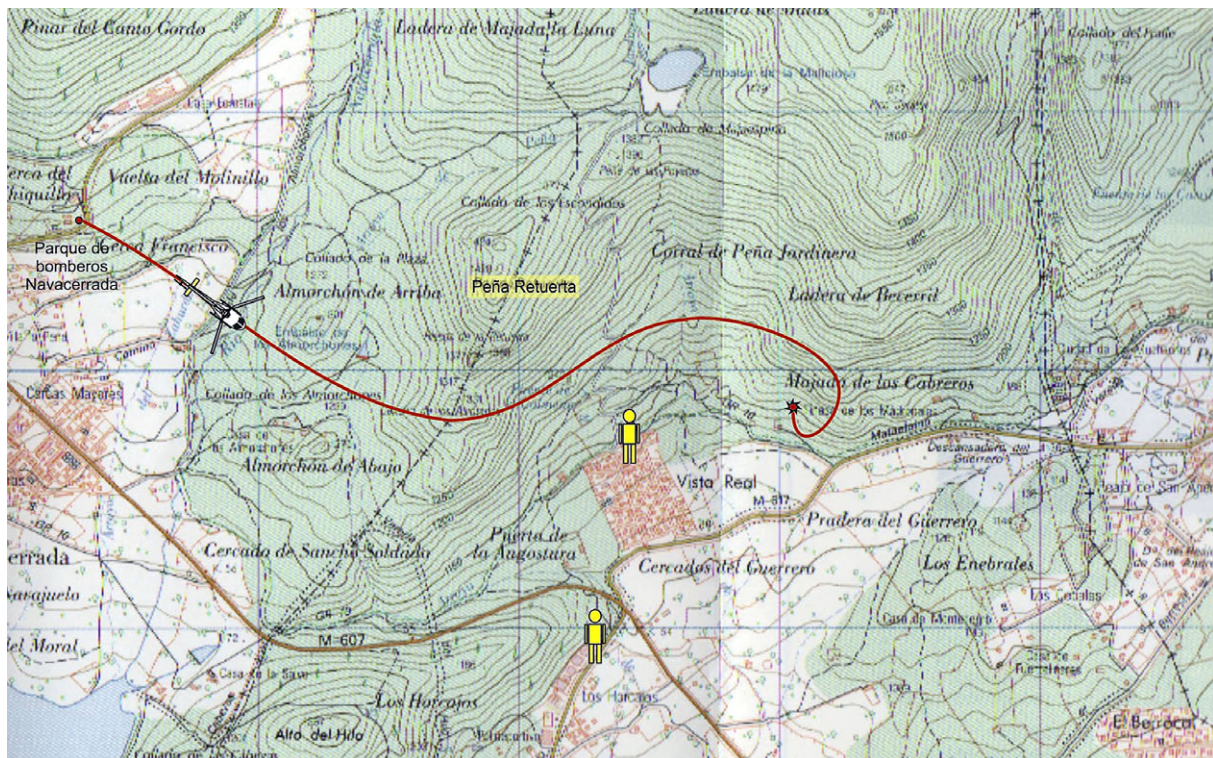
Figura 1. Trayectoria de vuelo y posición de los testigos

Tras el ascenso inicial, giró a la izquierda en dirección este. Transcurridos cerca de dos minutos, y siempre según sus apreciaciones, a unos 1.000 ft sobre el terreno y alrededor de 70 kt, después de pasar al sur de Peña Retuerta, realizó un viraje a la izquierda y a continuación otro a la derecha. Al ir a sacar este viraje notó que los mandos se ponían duros y que no era capaz de moverlos. El helicóptero comenzó a picar y a intentar volcar hacia la derecha, a la vez que perdía altura y ganaba velocidad. Tiró del cíclico hacia atrás con las dos manos, hasta conseguir que el helicóptero realizase un «flare» con una actitud de morro muy elevada que consiguió frenar en gran medida el descenso. A unos 10 m del suelo consiguió frenar y enderezar el helicóptero, a la vez que sonaba la indicación de bajas revoluciones instantes antes del impacto contra el suelo (véase fig. 1).
