# CIAIAC

COMISIÓN DE  
INVESTIGACIÓN  
DE ACCIDENTES  
E INCIDENTES DE  
AVIACIÓN CIVIL

## Boletín Informativo

2/2013

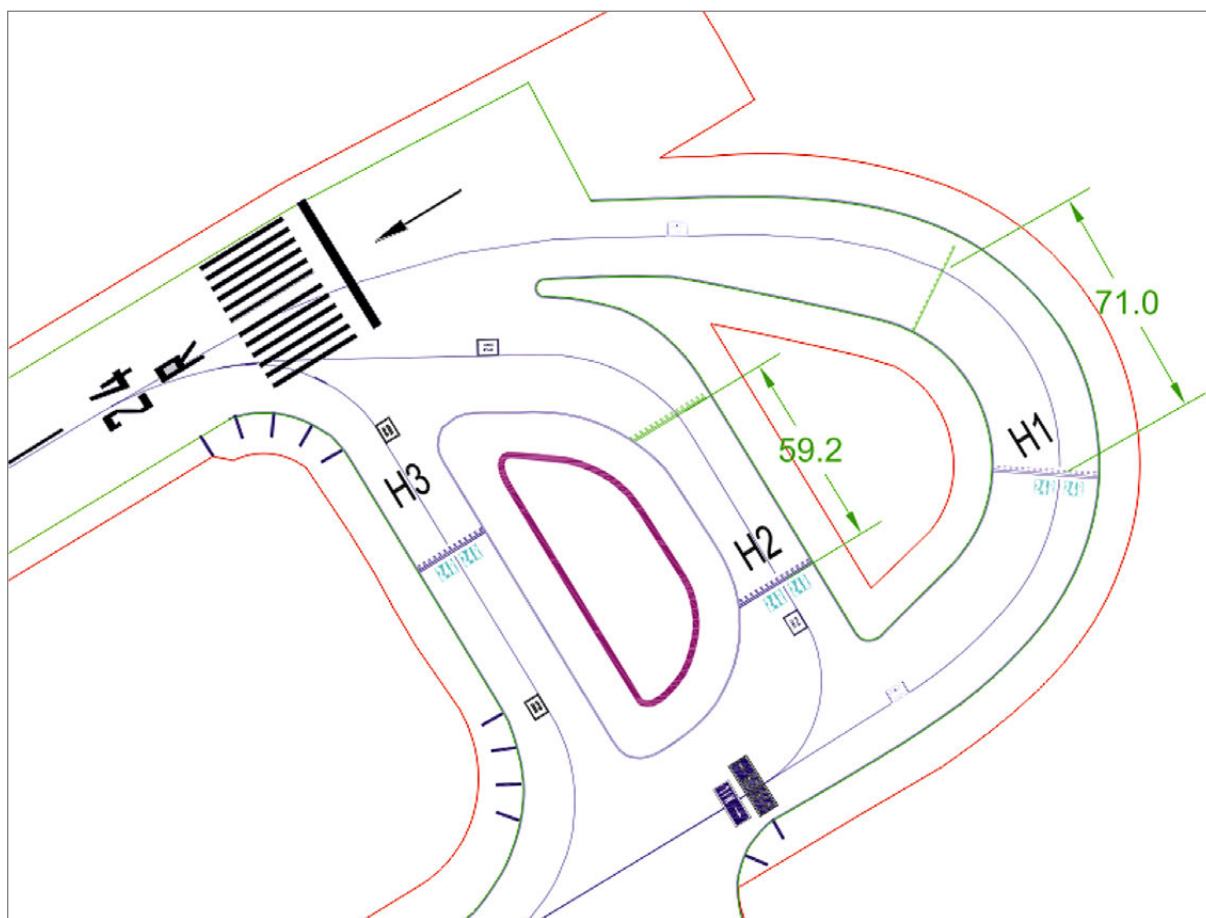
Figura 2. Retranqueo de los puntos de espera H-1 y H-2

- La operativa en los puntos de espera H-1, H-2 y H-3 debe quedar restringida por el tamaño de aeronaves Cat.<sup>2</sup> D, E y E, respectivamente.
- El acceso al punto de espera H-1 deberá efectuarse cuando en H-2 no haya aeronave posicionada.

En base a ello se acordó restringir la utilización de H-1, salvo recibir autorización previa de la torre de control, acordándose asimismo que esta restricción operativa se difundiera mediante NOTAM, hasta su publicación definitiva en AIP, y a través del ATIS.

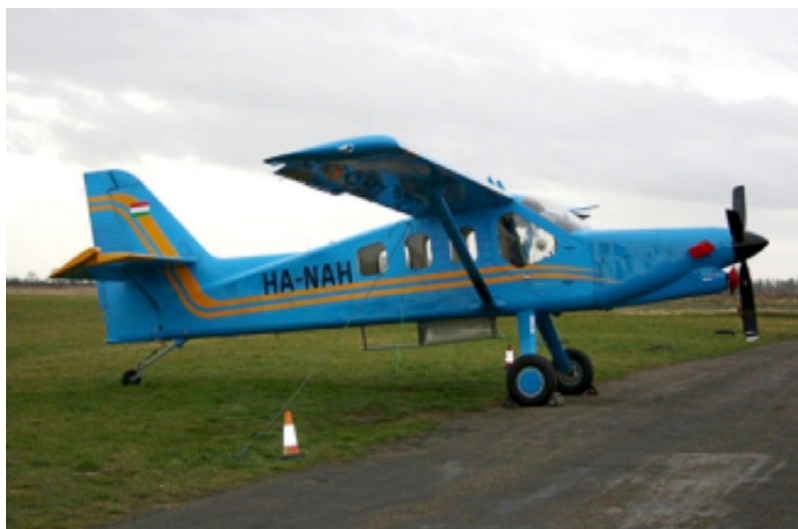
Figura 1. Vista general de la aeronave

La carrera de despegue se inició en la cabecera de la pista 27 y alcanzada una velocidad que el piloto estimó correcta para realizar la rotación, éste notó que la aeronave no se iba al aire, por lo que decidió abortar el despegue. En el intento de detención de la aeronave, ésta se salió por el lateral izquierdo cerca del final de la pista, atravesando la valla que limita el recinto del aeródromo. Los principales daños sufridos por la aeronave se localizaron en la hélice, carenado del motor, tren de aterrizaje, timón de profundidad y en las dos semi-alas, las cuales se desprendieron del fuselaje al impactar contra unos olivos en su recorrido fuera del campo de vuelo.

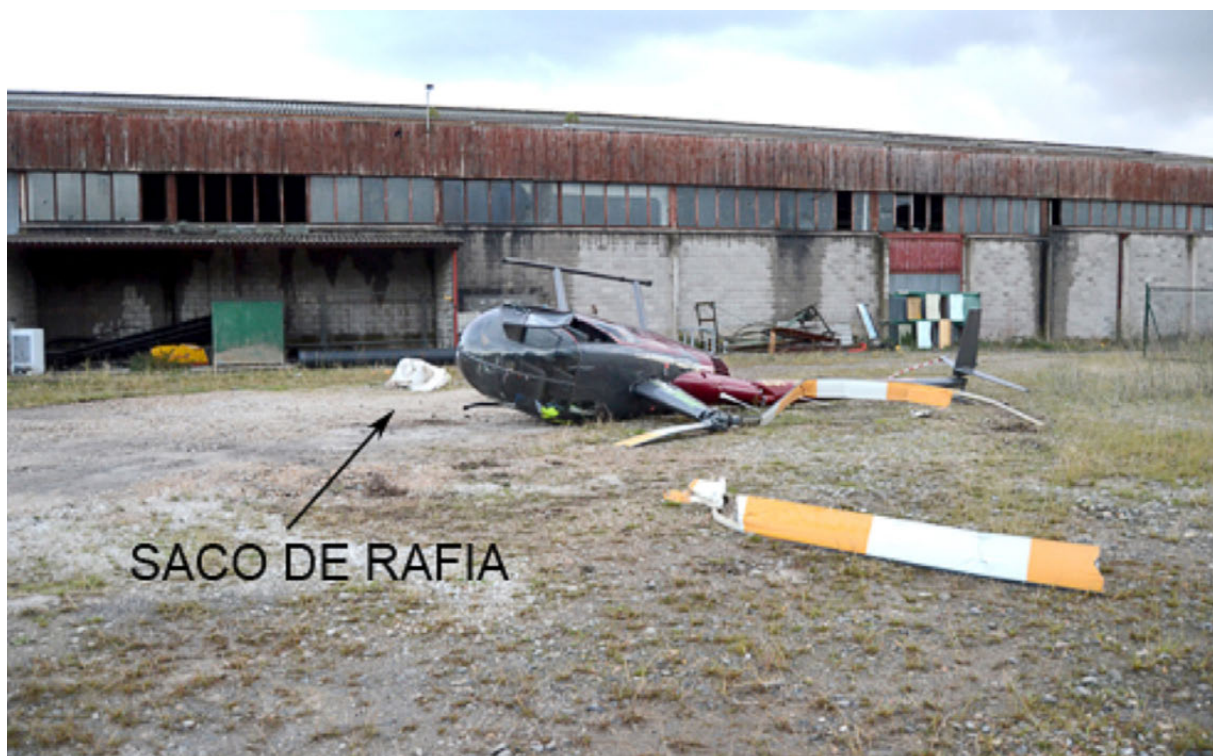
Figura 1. Lugar de aterrizaje, despegue a estacionario, giro del helicóptero e impacto

El piloto informó que cuando abandonó la cabina vio, entre el helicóptero y la pared de la nave, un saco de rafia de polipropileno de los que se utilizan habitualmente para el transporte de materiales de construcción (véase figura 1). Un testigo situado frente a la parte delantera del helicóptero informó que un saco fue desde el cobertizo (véase figura 1), hasta la parte trasera del helicóptero, iniciándose a continuación el desequilibrio del mismo.

El helicóptero presentaba daños importantes en el rotor principal, en la transmisión de potencia al rotor principal, en el fuselaje, en el cono de cola y el eje de transmisión de potencia al rotor de cola presentaba una rotura por torsión. Las palas del rotor de cola no presentaban impactos severos y en las puntas de las palas se hallaron fibras de rafia de polipropileno. El saco se halló roto.

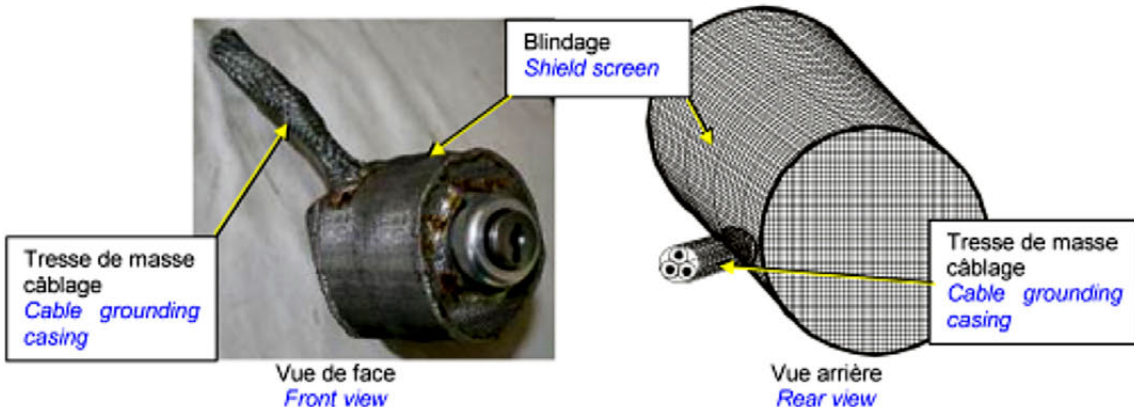
Illustration 1  
Exemple de montage concerné – *Example of concerned installation*

Avant 1985, les sélecteurs magnétos étaient munis d'un blindage.

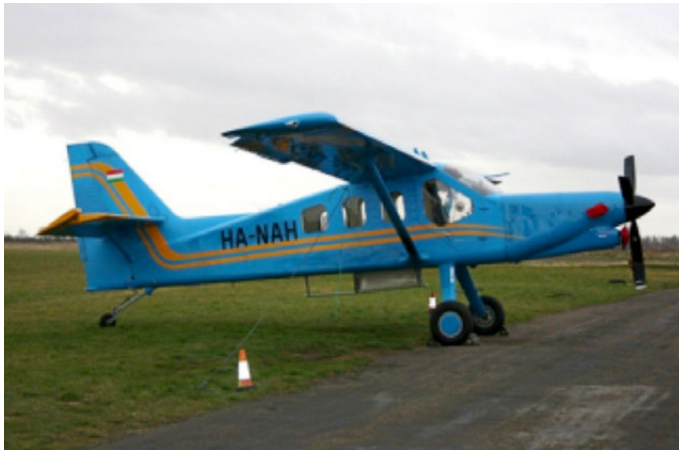
Figure 1. View of the aircraft

The aircraft started taking off from the runway 27 threshold. Upon reaching a speed deemed proper by the pilot for rotation, the pilot noticed that the aircraft was not taking off, so he decided to abort the takeoff. While trying to stop the aircraft, it exited via the left side of the runway near the end, breaking through the fence that surrounds the aerodrome. The damage to the aircraft was mainly limited to the propeller, engine fairing, landing gear, elevator and
