# CIAIAC

COMISIÓN DE  
INVESTIGACIÓN  
DE ACCIDENTES  
E INCIDENTES DE  
AVIACIÓN CIVIL

## Boletín Informativo

3/2013

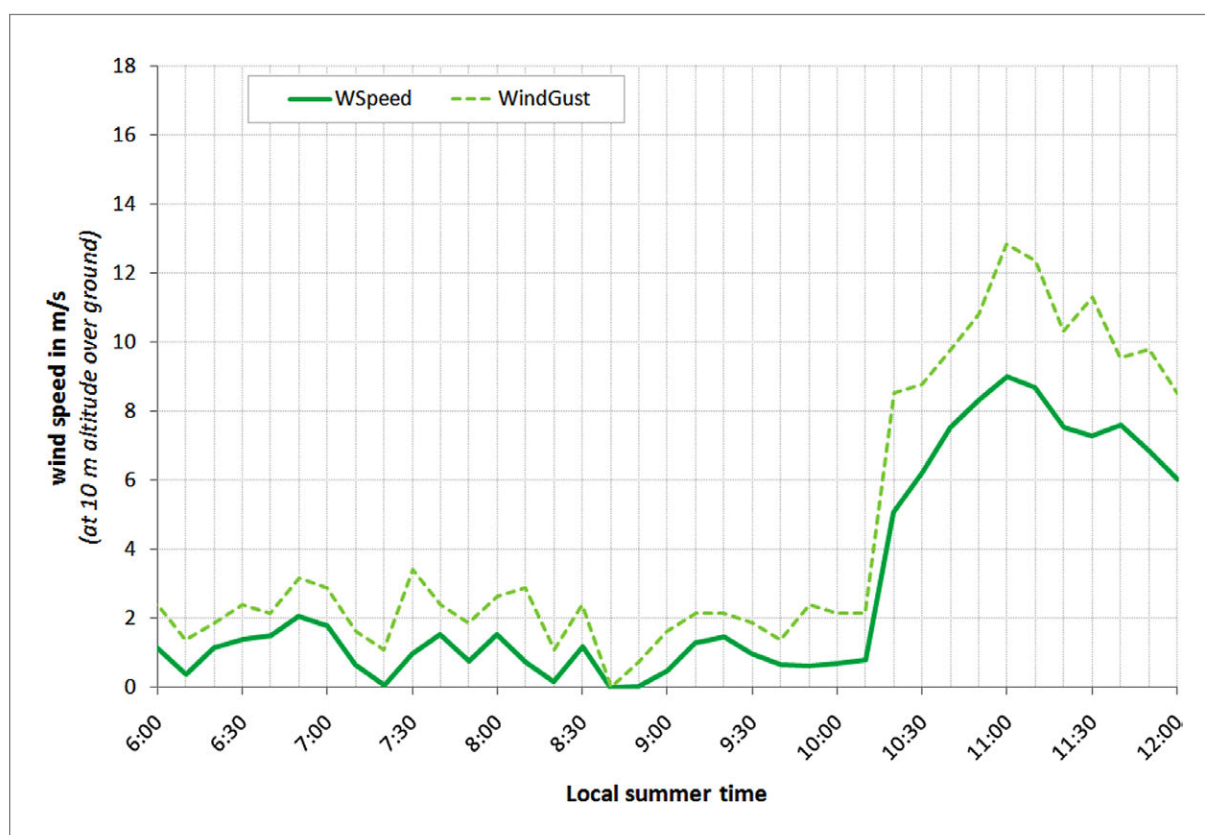
Se dispone además de información de la intensidad del viento registrada en la estación meteorológica de la planta solar situada cerca del lugar de aterrizaje del globo, cubriendo el intervalo comprendido entre el despegue y el aterrizaje, y medidos a 10 metros de altura (Fig. 4).

Figura 4. Gráfico de intensidad del viento

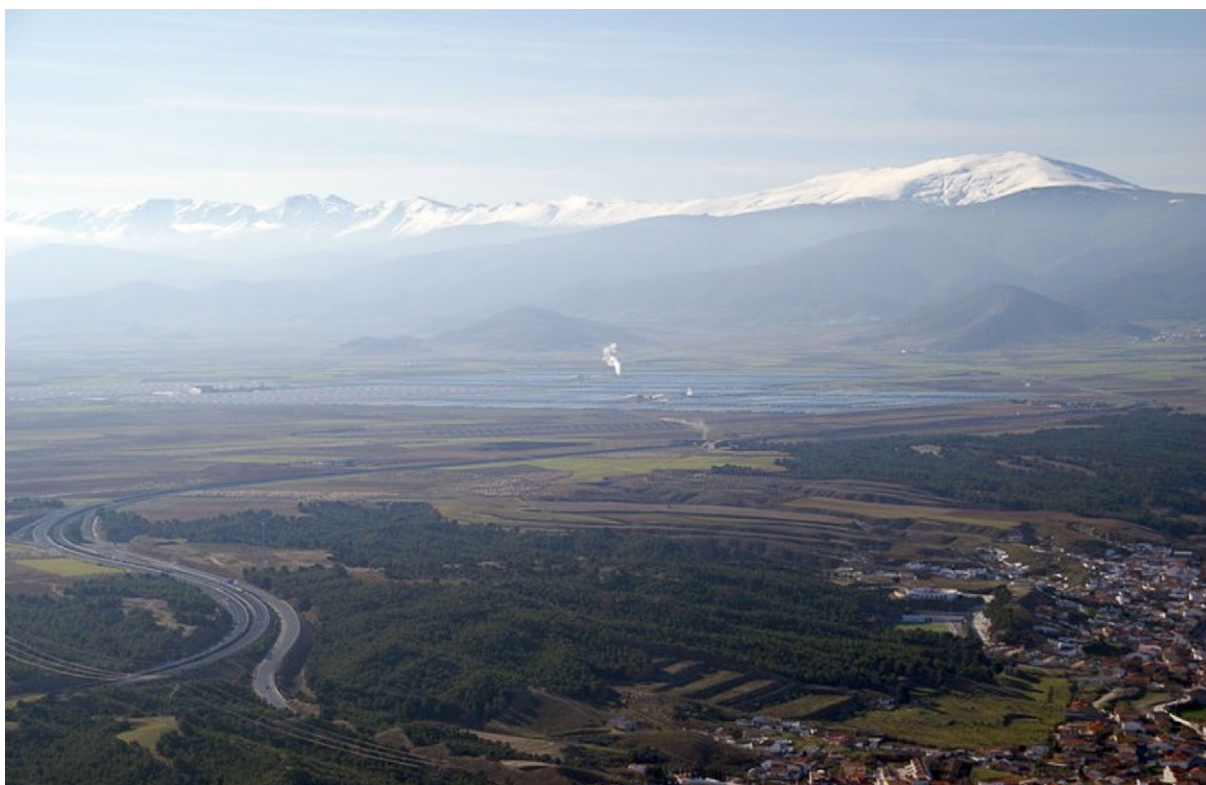
La figura 5, tomada a las 10:18 h muestra una columna de humo en las instalaciones termo-solares indicando la dirección de un viento apreciable de componente Oeste.

Figura 5. Vista hacia el Sureste desde el globo a las 10:18 h

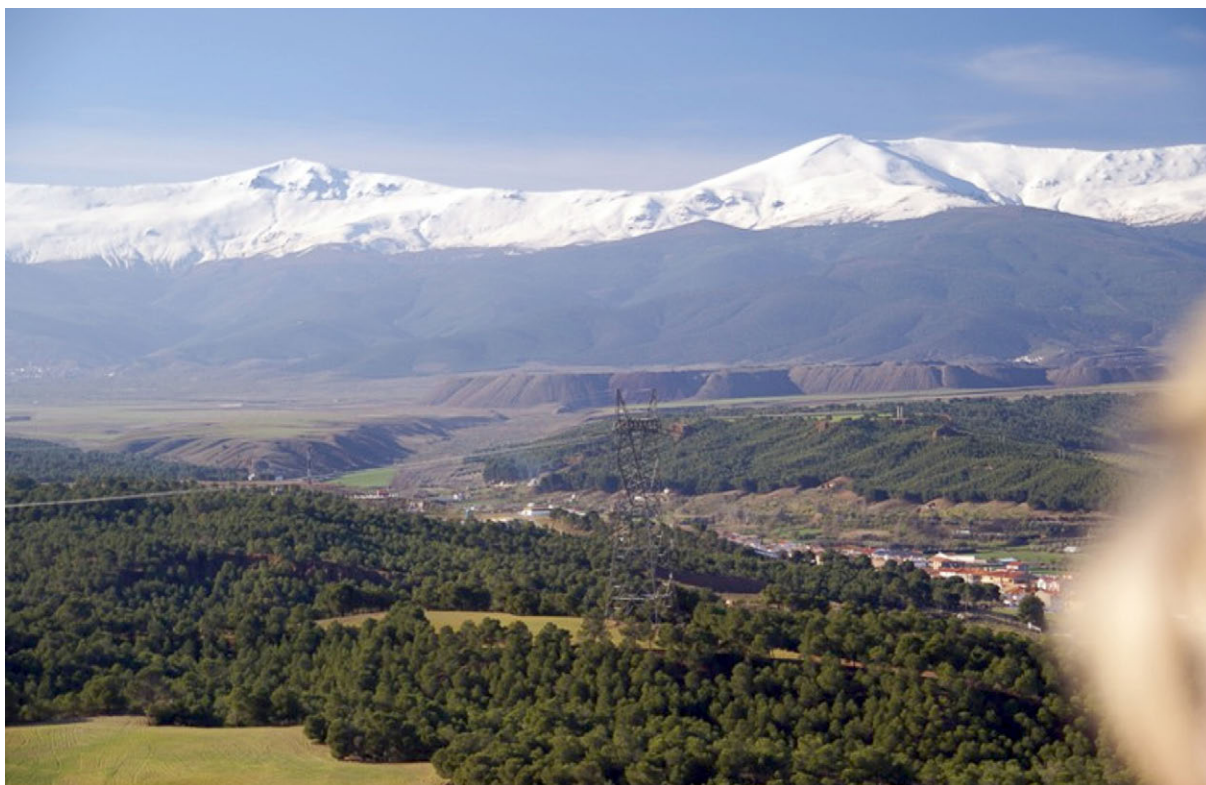
En este momento, a la vista de los valores crecientes de la velocidad del viento, y su persistencia a baja altura, el piloto decidió aterrizar cuanto antes, pero la presencia de una línea eléctrica de alta tensión en la vertical del globo no permitió la maniobra ya que la dirección del viento de componente Oeste lo llevaba en la misma dirección que los cables. La figura 6, correspondiente a una fotografía tomada a las 10:22 h en la que se observa una torre del tendido eléctrico así como los cables de la línea, ilustra el escenario.

Figura 6. Vista hacia el Sur. En primer plano un poste de tendido eléctrico

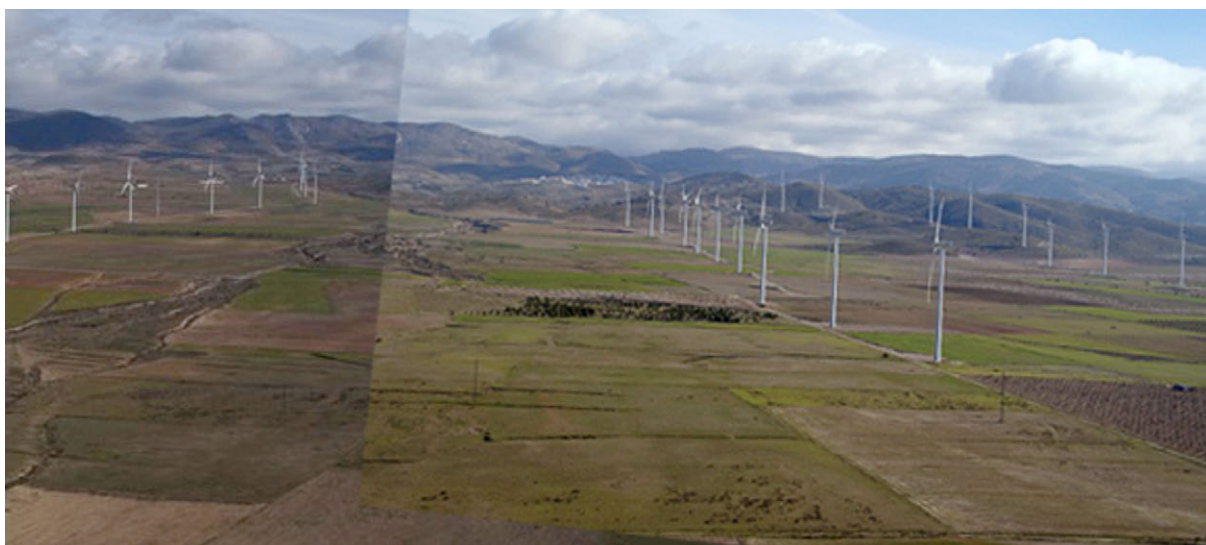
El globo en el momento del contacto con el terreno (las 10:37 h) había alcanzado el campo de aerogeneradores (Fig. 7) lo que restringía aún más la zona de aterrizaje.

Figura 7. Panorámica en dirección norte segundos antes del aterrizaje

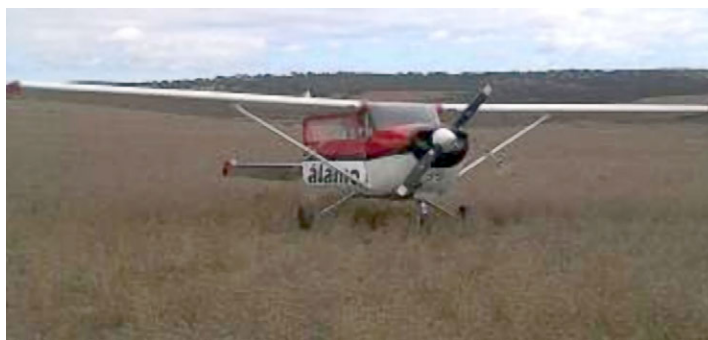
Figura 3. Aeronave en el lugar de aterrizaje

La aeronave no sufrió daños y sus tres ocupantes resultaron ilesos, saliendo de ella por sus propios medios.

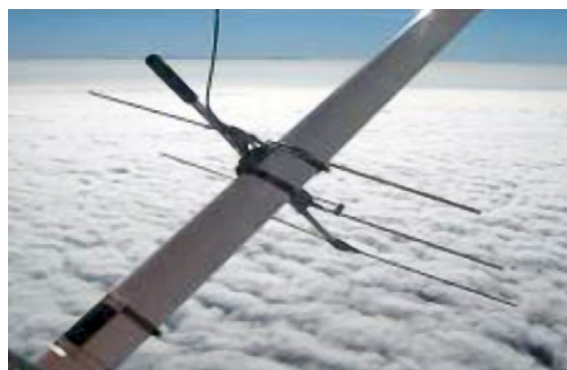
de ellos por un técnico a bordo de la aeronave; en el exterior del avión se instalan dos antenas, una en cada uno de los montantes de las alas (véanse figura 3 y detalle en la figura 4); los cables que llevan la señal de las antenas a los escáneres se introducen por orificios de ventilación existentes el intradós de las alas y se canalizan hasta el interior de la cabina.

Figura 4. Detalle de una antena

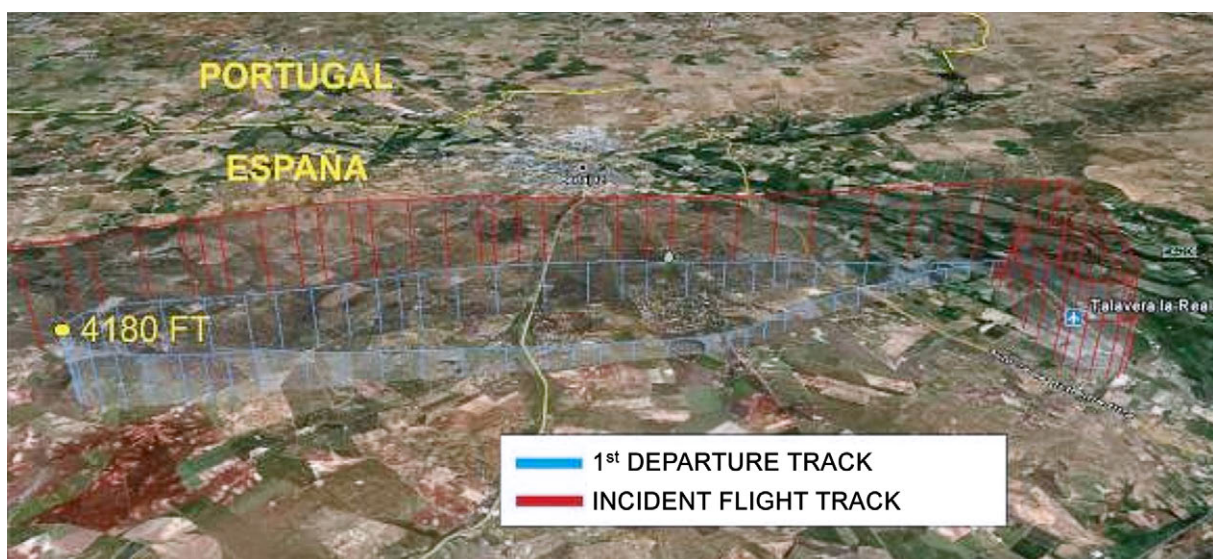
Figure 1. Flight paths of the first flight and initial segment of incident flight

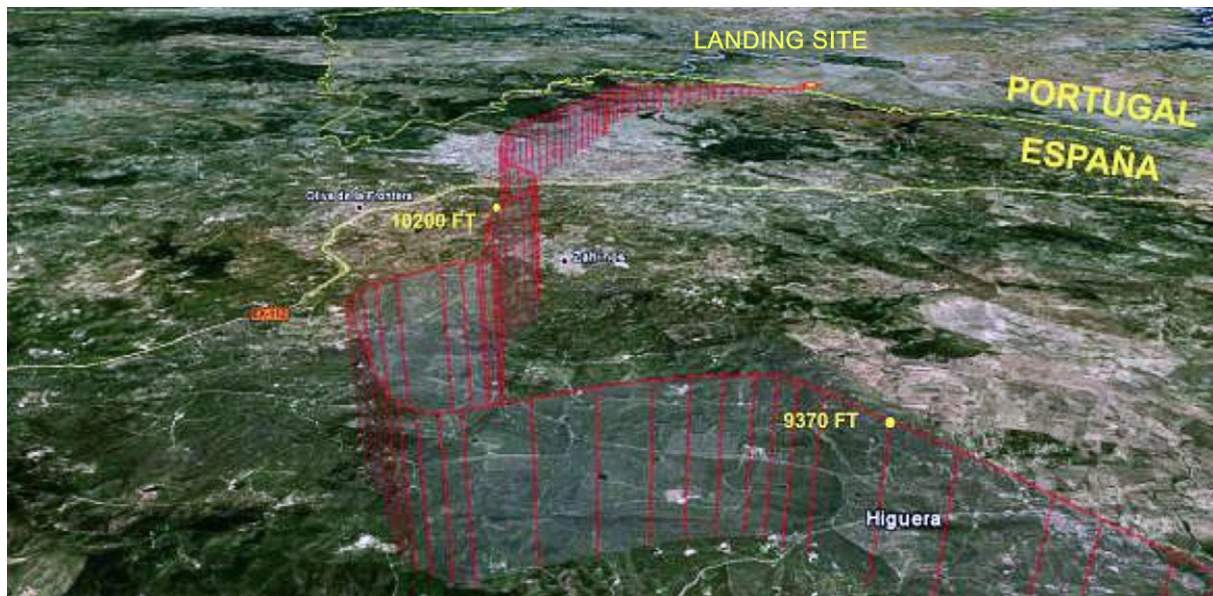
Figure 2. Final segment of the incident flight

After 40 minutes of flight, upon reaching an altitude of 12,000 ft, the pilot heard a strange sound coming from the engine, which was losing power. He decided to make an emergency landing. He reported his situation to the Badajoz Airport control tower and declared an emergency at 11:31. He gave his position and, realizing he could not reach an airfield, found a site where he could make an off-field landing.

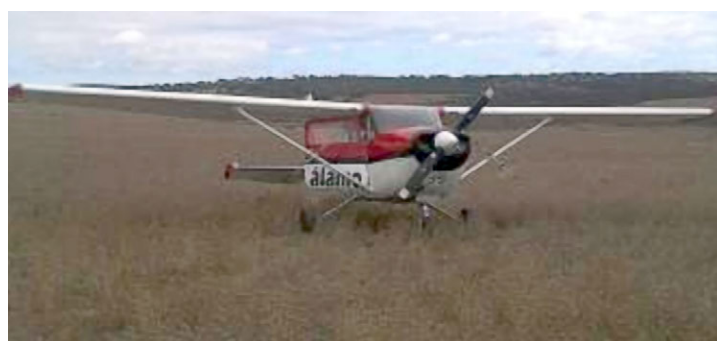
The aircraft was undamaged and its three occupants were able to exit it unaided without any injuries.

Figure 3. Aircraft at the landing site

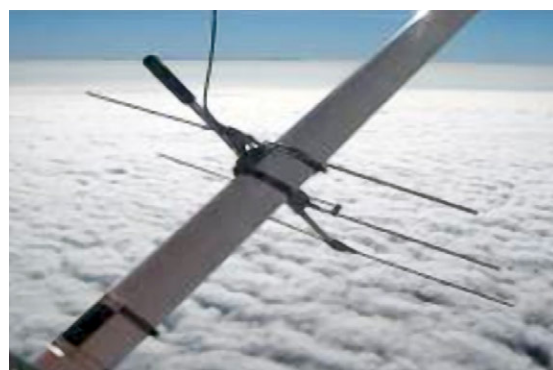
Figure 4. Antenna

The birds to be located were fitted with radio emitters in 148-152 kHz band. The equipment for detecting them included two sweeping scanners operated each one by the technician onboard the aircraft. On the outside of the airplane there were two antennas, one each on the two wing struts (see Figure 3 and close-up in Figure 4). The wires that carry the signals from the antennas to the scanners are inserted through ventilation holes on the underside of the wing and routed to the inside of the cabin.

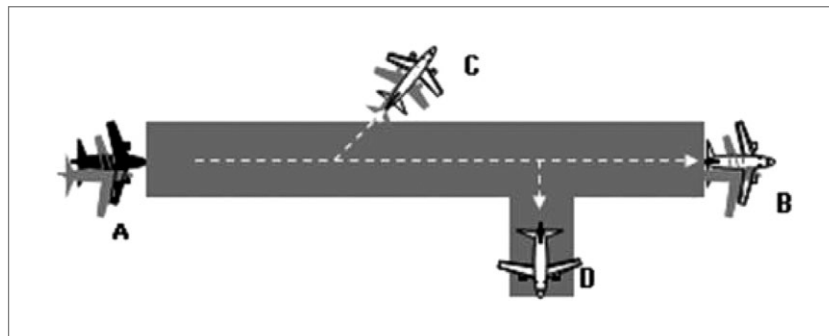
FIG 4-35 A

**"4.5.10.1.1.** Except as specified in 4.5.11 and 4.5.15, a landing aircraft shall not, in general, cross over a runway threshold until the preceding departing aircraft has crossed the end of the runway in use (B), or has started a turn (C), or until the runway is clear of landing aircraft (D) (See Figure 4-35 A)."

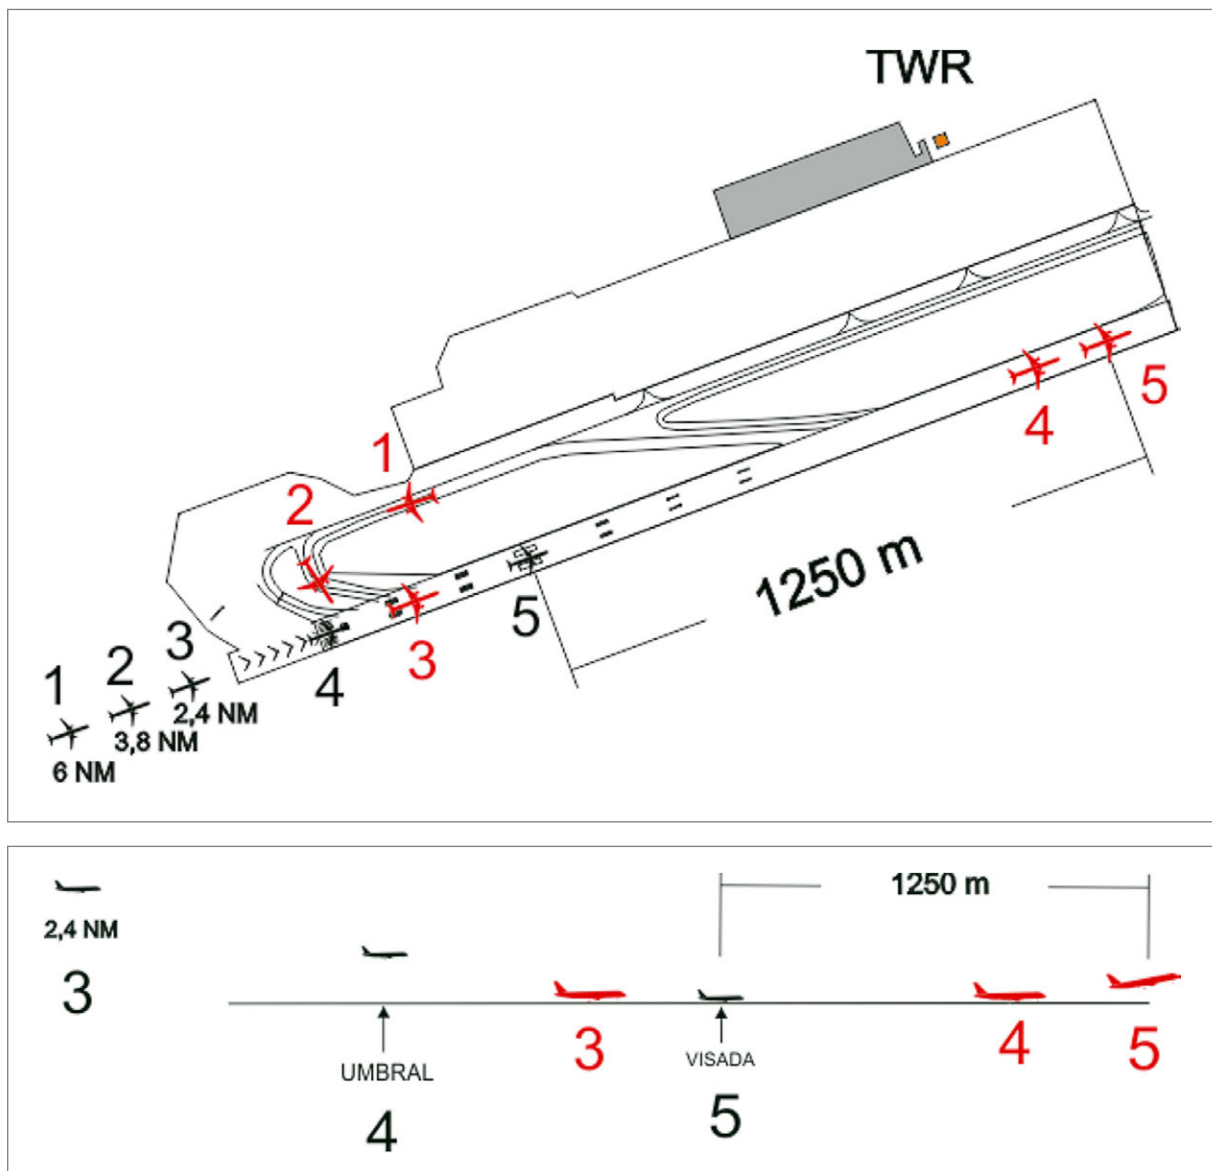
Figure 2. Relative positions of the two aircraft

The information obtained from the surveillance radar and the QARs allowed investigators to reconstruct the flight paths of both aircraft and to characterize the most significant events (Fig. 2):

- At that moment aircraft IBE3415 was flying over the runway threshold. It landed five seconds later, just as the departing aircraft became airborne. At that time the separation between the two aircraft was at its minimum, 1,250 m (point 5).

- The profile of IBE3415 during the last 6 NM of the approach matched that of a "decelerated approach", with the initial extension of the flaps being delayed until the final approach point (FAP), located 5.7 NM away from the threshold, and the final extension taking place at 1000 ft. The IAS decreased constantly throughout the descent, from 215 kt at the FAP to 155 kt above the threshold. The aircraft's configuration at the point of contact was the so-called CONF3.
