**COMISIÓN DE  
INVESTIGACIÓN  
DE ACCIDENTES  
E INCIDENTES DE  
AVIACIÓN CIVIL**

## Boletín Informativo

4/2013

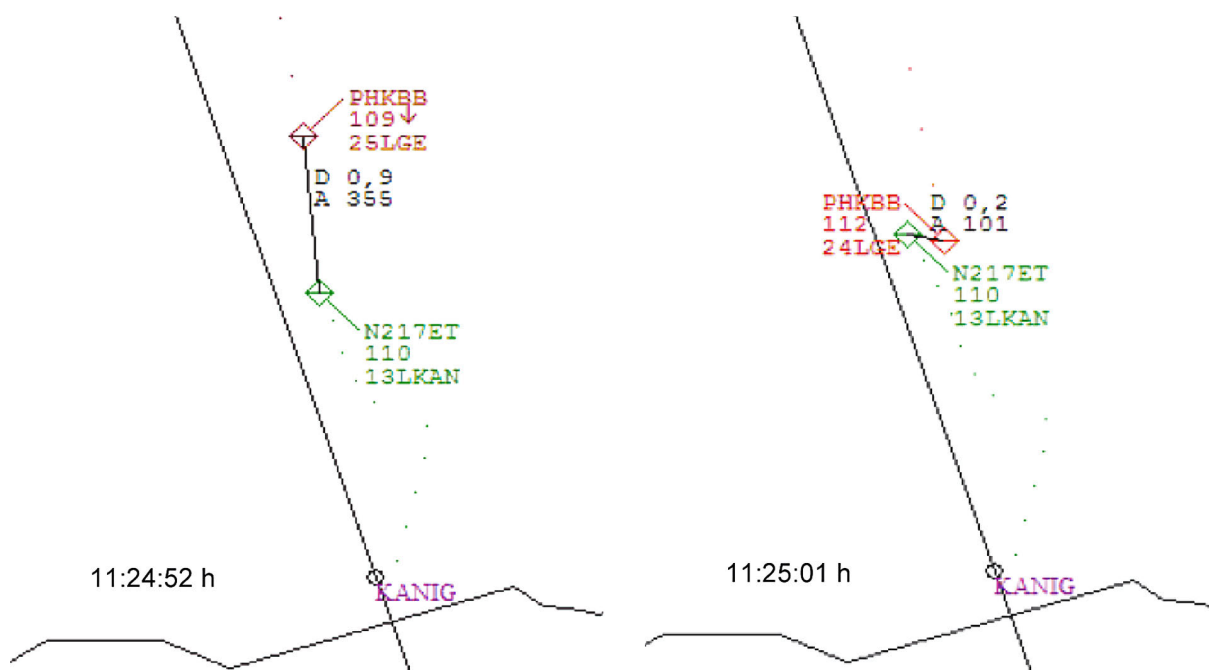
A las 11:25:01 h se produjo el cruce de las dos aeronaves a FL110 con una separación vertical de 200 ft y horizontal de 0,2 NM. La aeronave PH-KBB había descendido respecto del nivel de vuelo autorizado por ATC (FL120), según su tripulación debido a que había sido autorizado por ATC a FL90.

Figura 1. Cruce de las aeronaves PH-KBB y N217ET

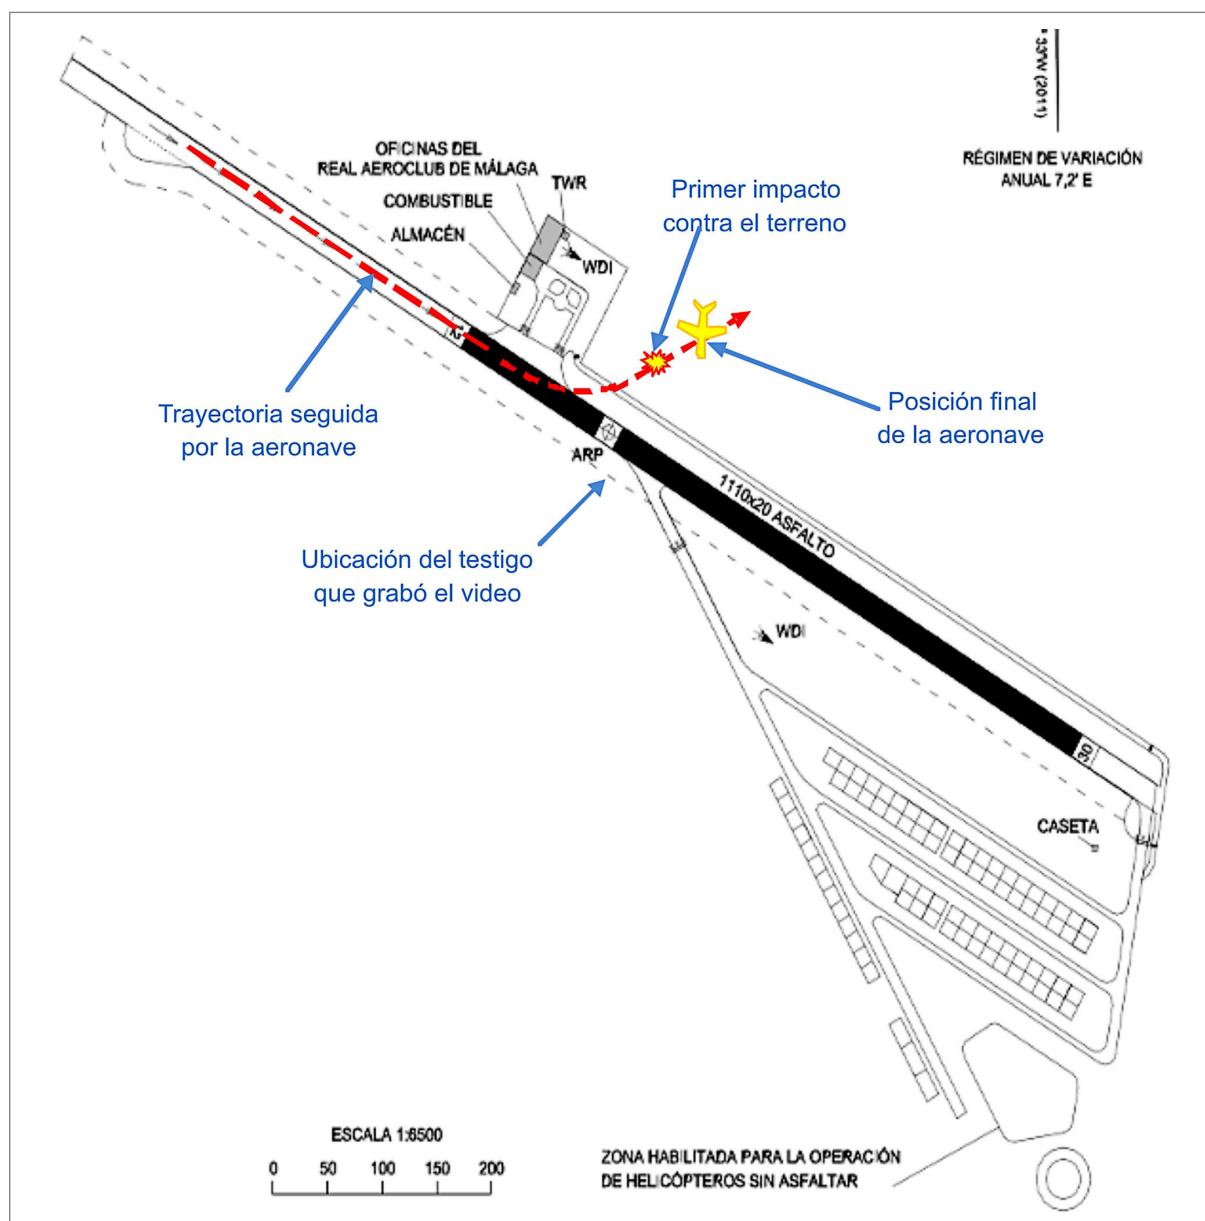
Figura 2. Croquis de la trayectoria seguida por la aeronave

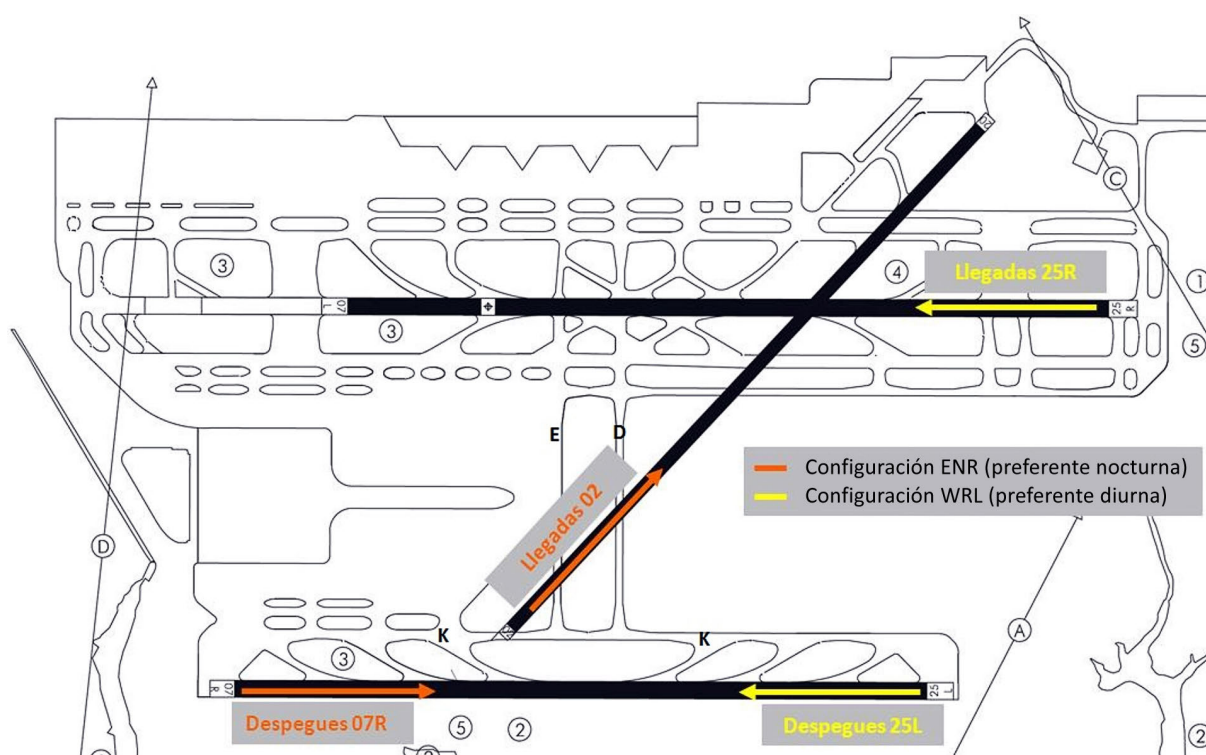
La configuración ENR dejó de estar operativa desde el 22 de septiembre de 2011 por obras para la reparación del pavimento de zonas puntuales de la pista, el pavimento del eje de pista y de todos los márgenes de la RWY 02/20. La pista volvió a estar operativa a partir del día 2 de mayo de 2012<sup>5</sup>.

Figura 1. Configuraciones ENR y WRL de LEBL

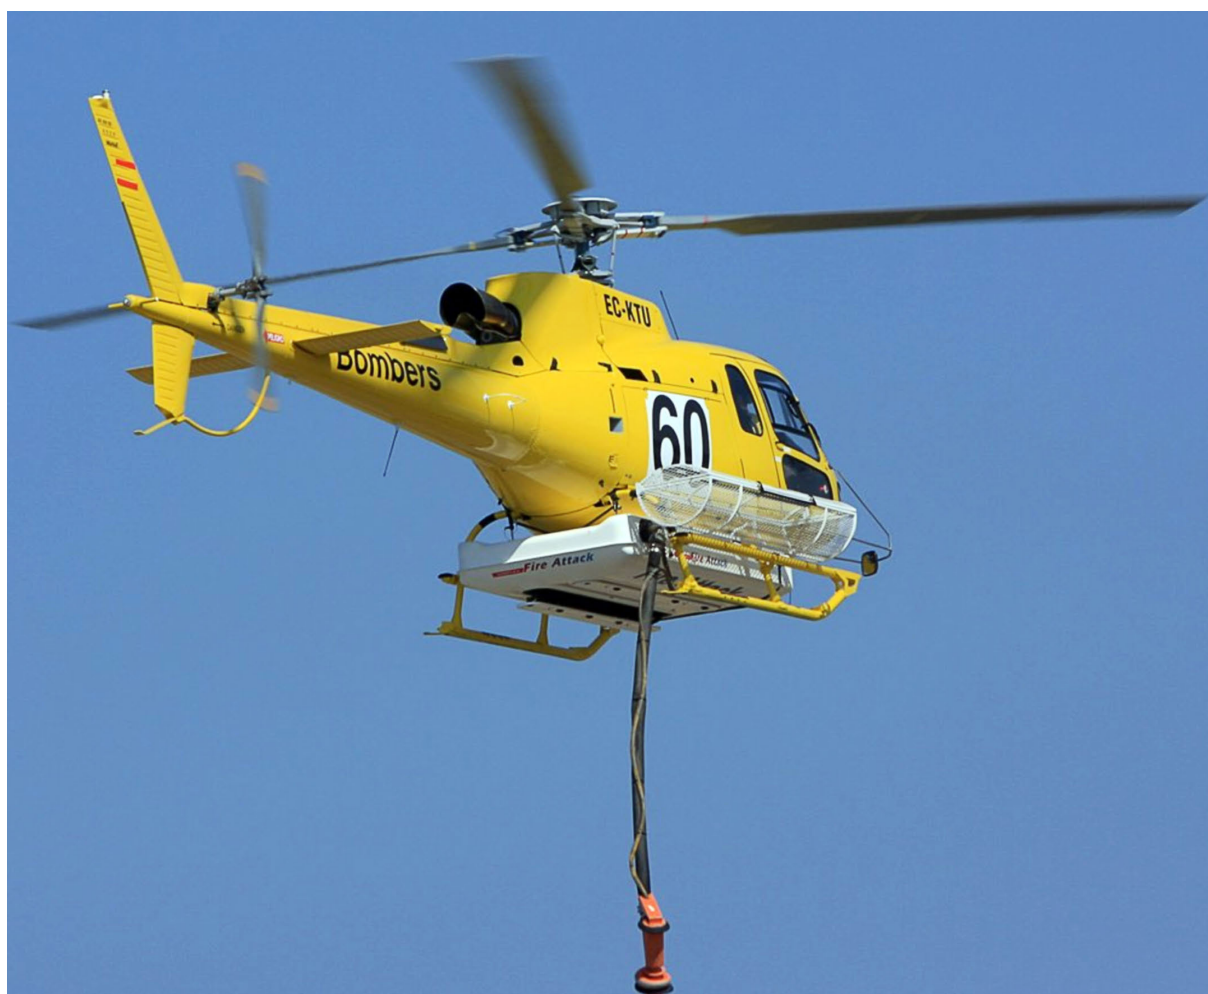
El helicóptero estaba equipado con un sistema de extinción de incendios consistente en un depósito ventral para el transporte de agua y una manguera con bomba de succión, que colgaba verticalmente de un lateral de dicho depósito. Parte de la manguera y la bomba de succión colgaban 3,25 m por debajo del patín derecho.

Figura 1. Conjunto de helicóptero y sistema de extinción Simplex 310

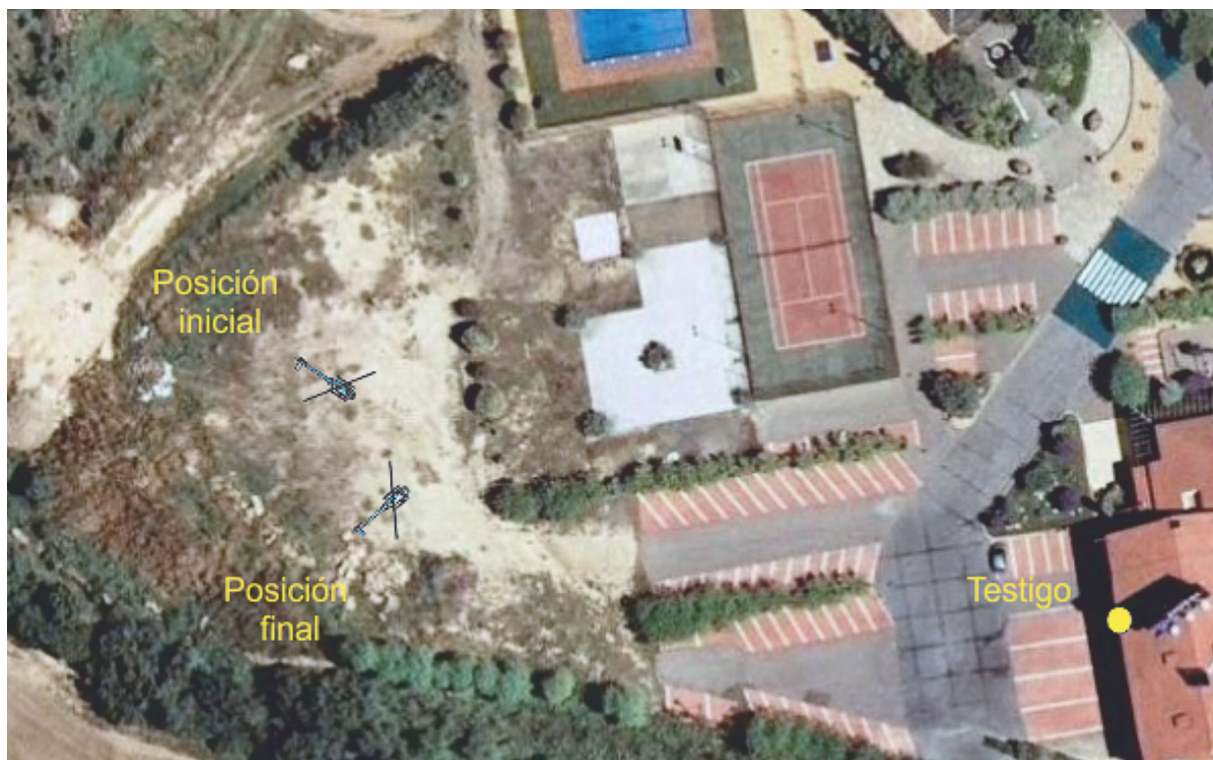
Figura 2. Croquis del accidente

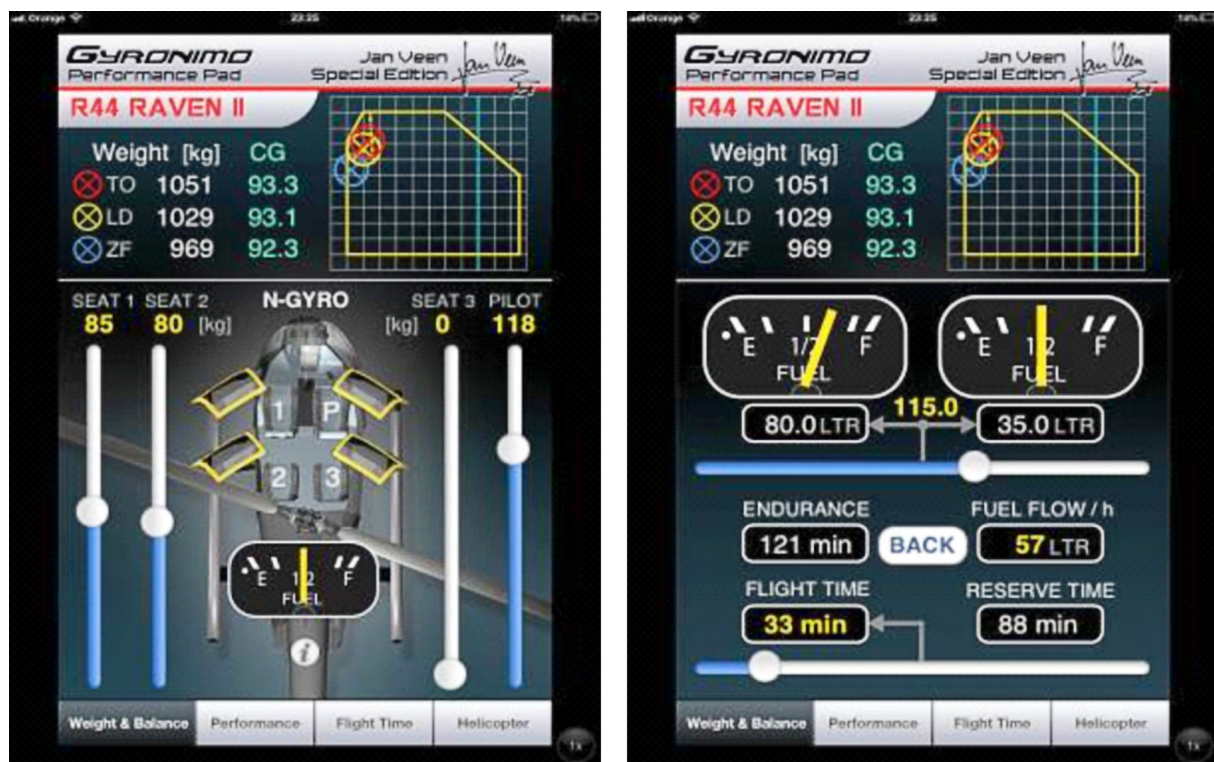
Figura 3. Aplicación para cálculo del peso y centrado

La aplicación le presentaba en pantalla la posición del centro de gravedad, el consumo de combustible y el tiempo aproximado que podía volar con el combustible que quedaba remanente en el destino (véase figura 3).

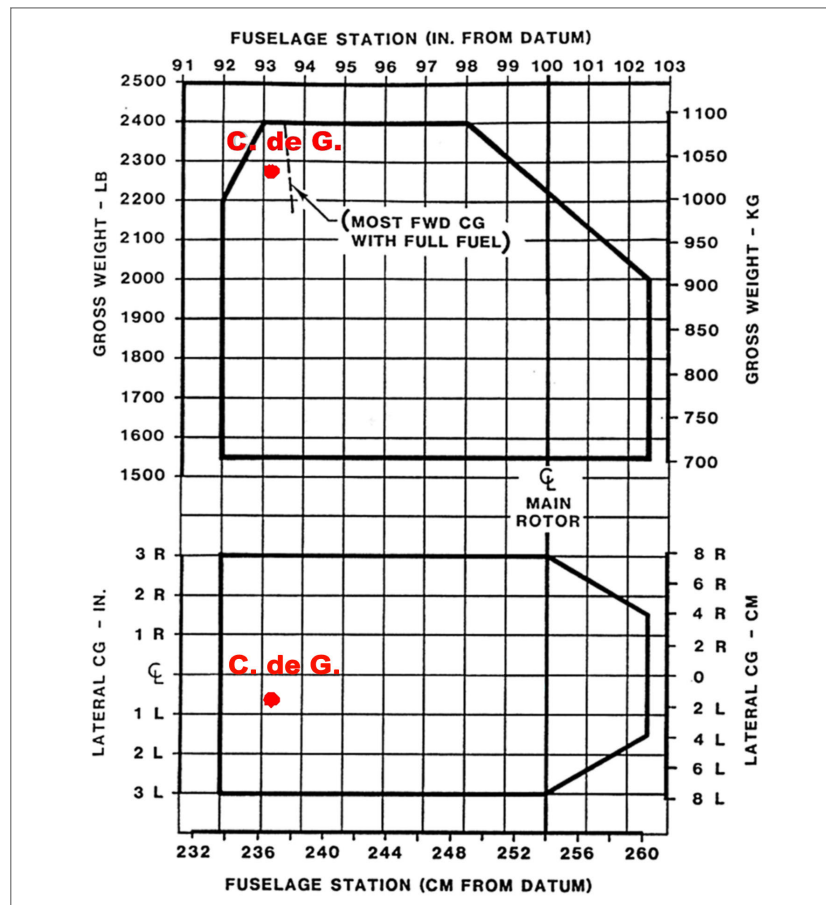
Se realizó el cálculo del centro de gravedad tanto longitudinal como lateral de acuerdo a lo dispuesto en el manual de vuelo del helicóptero, comprobando que coincidía con la que calculó el piloto con ayuda de la aplicación que tenía en una Tablet. El centro de gravedad estaba adelantado, pero dentro de los márgenes establecidos.

Figura 5. Gráfica de centrado

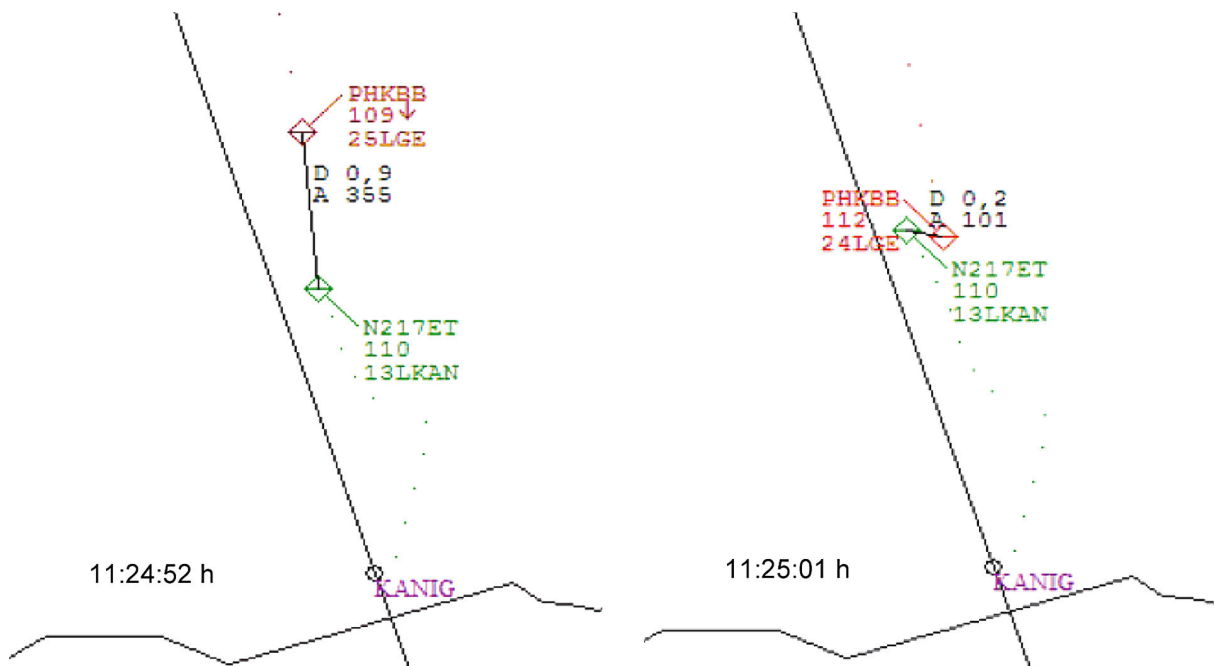
At 11:25:01 h the two aircraft crossed each other at FL110, separated by a vertical distance of 200 ft and a horizontal distance of 0.2 NM. Aircraft PH-KBB had descended from the flight level authorized by ATC (FL120) because, according to its crew, it had been cleared by ATC to FL90.

Figure 1. Crossing of aircraft PH-KBB and N217ET

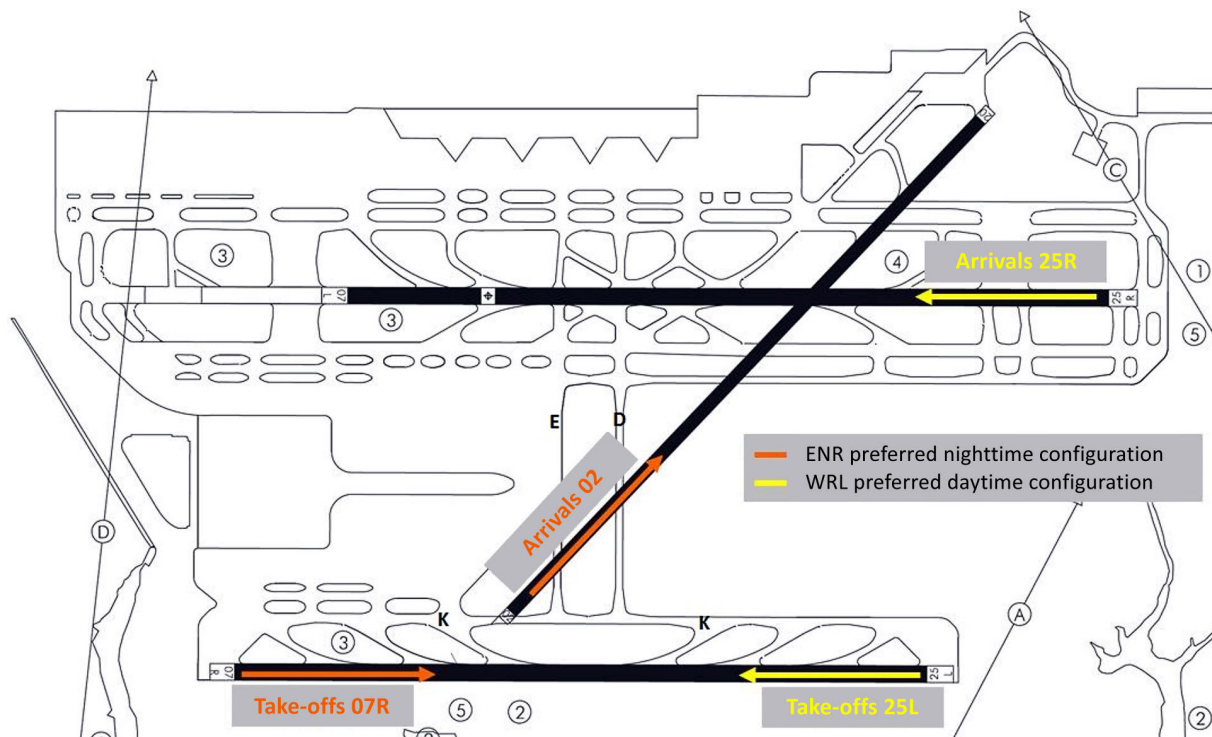
The Barcelona/El Prat Airport has three asphalt runways, two of them parallel (07L/25R and 07R/25L), and a runway in a 02/20 orientation that crosses runway 07L/25R. Runway 02/20 is also crossed by mutually parallel taxiways D and E and by taxiway K, which runs parallel to runway 07R/25L (Figure 1).

Figure 1. ENR and WRL configurations at LEBL

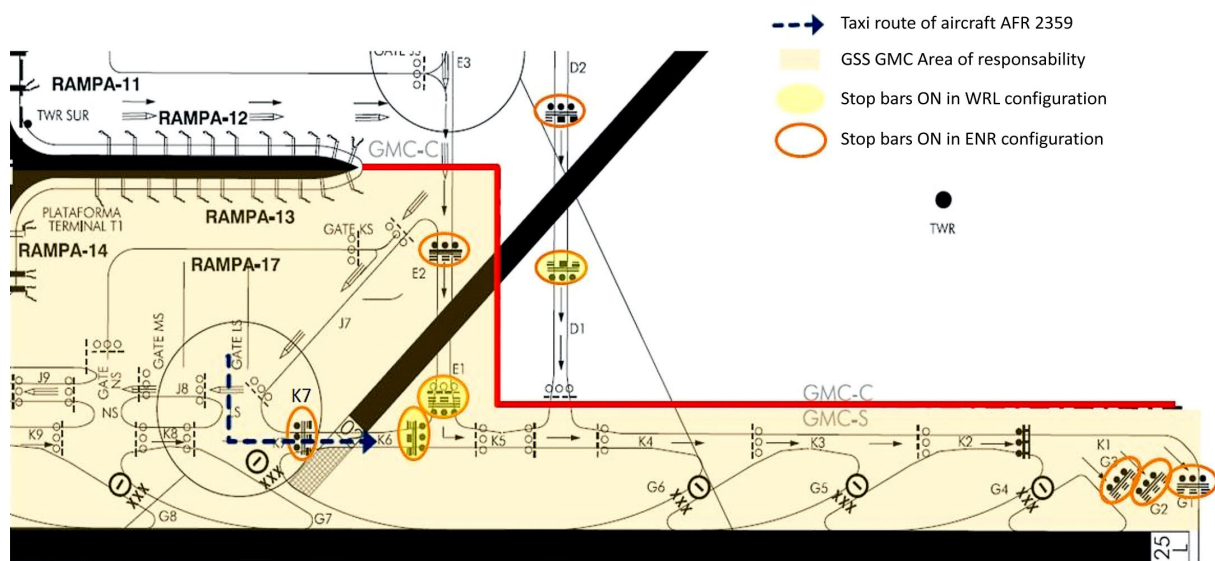
The recording of the communications between the SS controller and aircraft AFR2349 did not reveal any mention of the stop bar situated on taxiway K7, which protects the intersection of the taxiway and runway 02 (Figure 2).

Figure 2. Taxi route of aircraft AFR2349

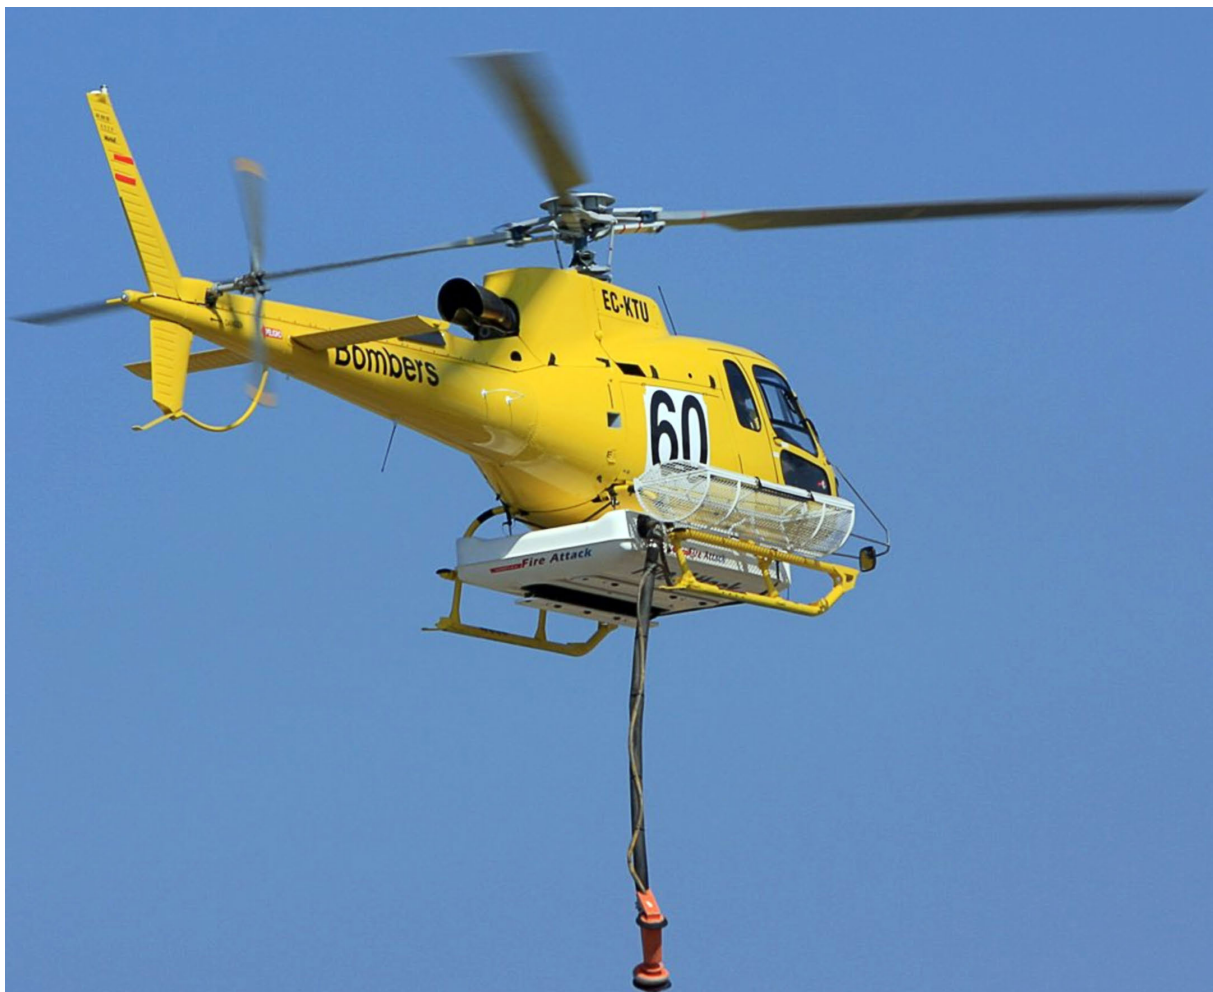
The helicopter was equipped with a firefighting system that consisted of a belly tank for transporting water and a hose with a suction pump hanging down from the side of the tank. Part of the hose and the pump were hanging 3.25 m below the right skid.

Figure 1. Helicopter with the Simplex 310 firefighting system attached

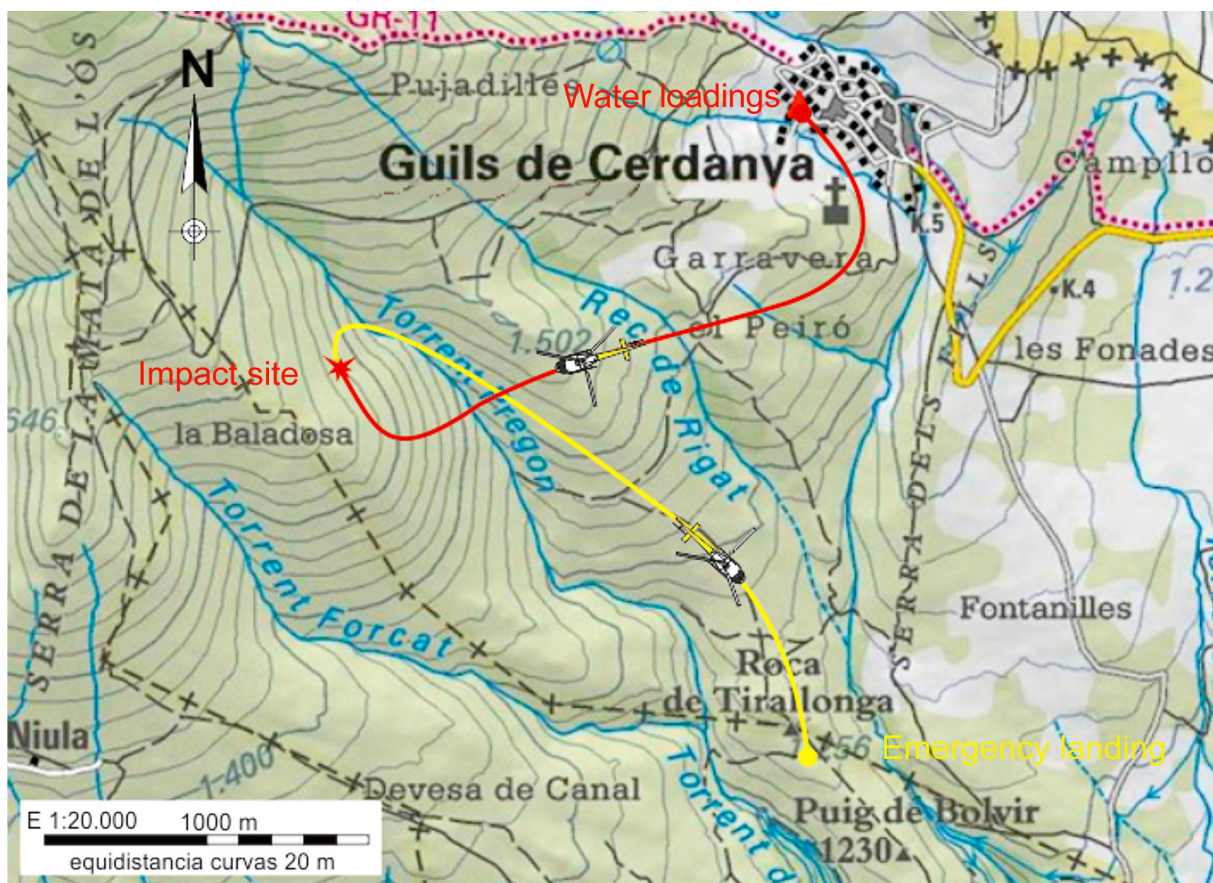
On the accident drop and on the preceding one, the helicopter loaded water at a pool in the town of Guils de Cerdanya, located NE (Northeast) of the fire and two kilometers away. On these last two drops the helicopter worked in concert with the firefighting squad mentioned earlier. The fleet tracking equipment used by the regional government of Catalonia was used to determine the flight path taken by the helicopter from the town and the fire, as shown in Figure 2.

Figure 2. Route taken on last water drop and water loading, impact and landing sites
