**COMISIÓN DE  
INVESTIGACIÓN  
DE ACCIDENTES  
E INCIDENTES DE  
AVIACIÓN CIVIL**

# **BOLETÍN INFORMATIVO**

## **6/2013**

COMISIÓN DE INVESTIGACIÓN  
DE ACCIDENTES E INCIDENTES  
DE AVIACIÓN CIVIL

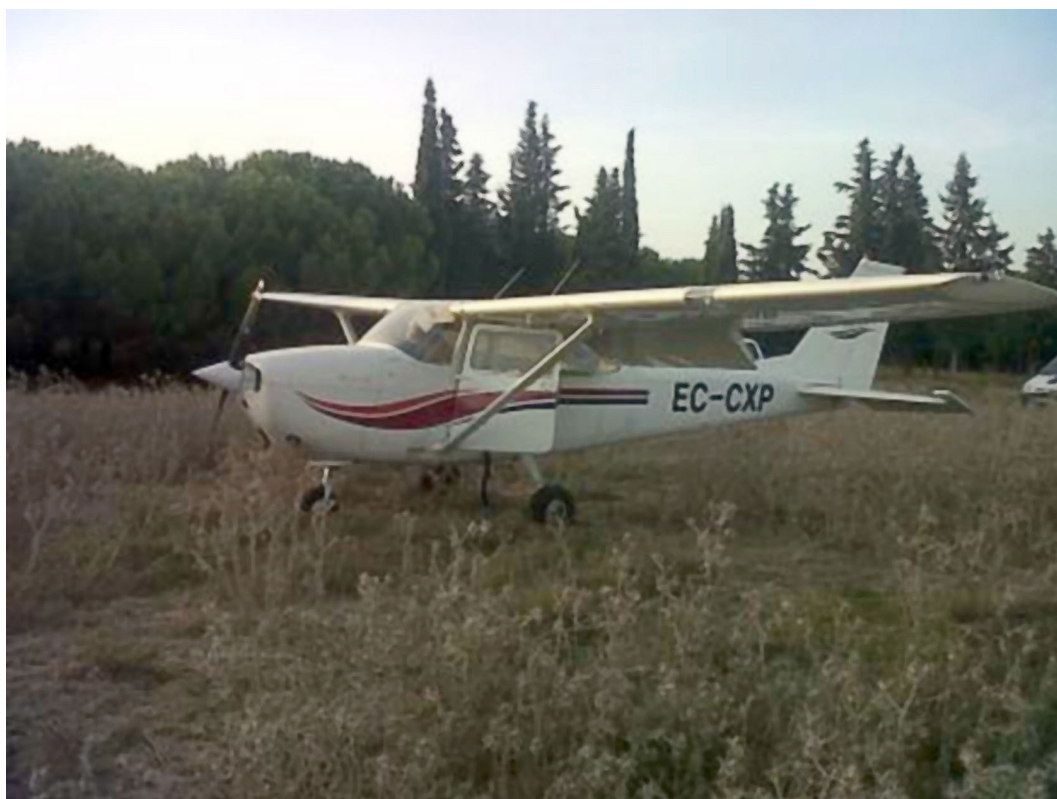
Los ocupantes resultaron ilesos. La aeronave no sufrió daños de consideración exceptuando aquellos confinados al motor.

Figura 1. Fotografía de la aeronave en el lugar del aterrizaje

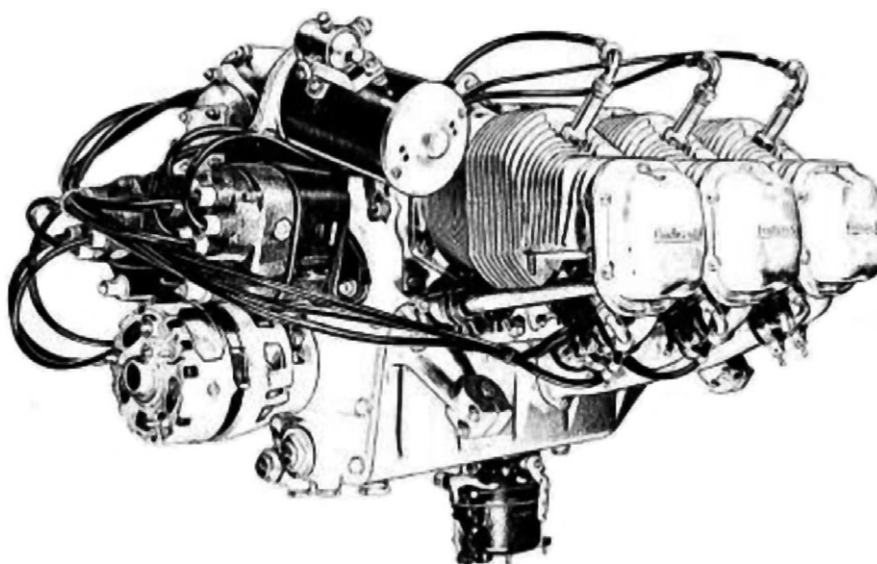
Figura 2. Vista del motor O-300-D

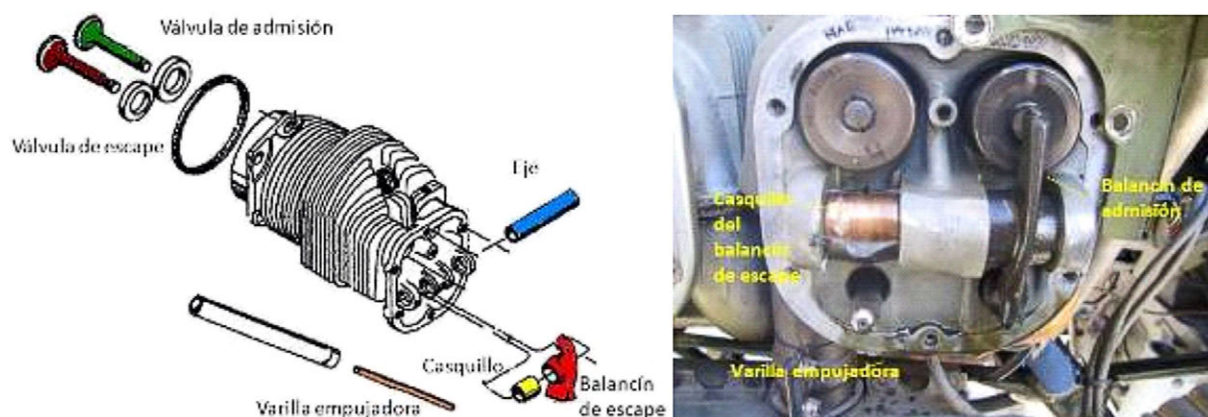
Figura 3. Vista simplificada del cilindro con el balancín y cabeza de cilindro n.º 2

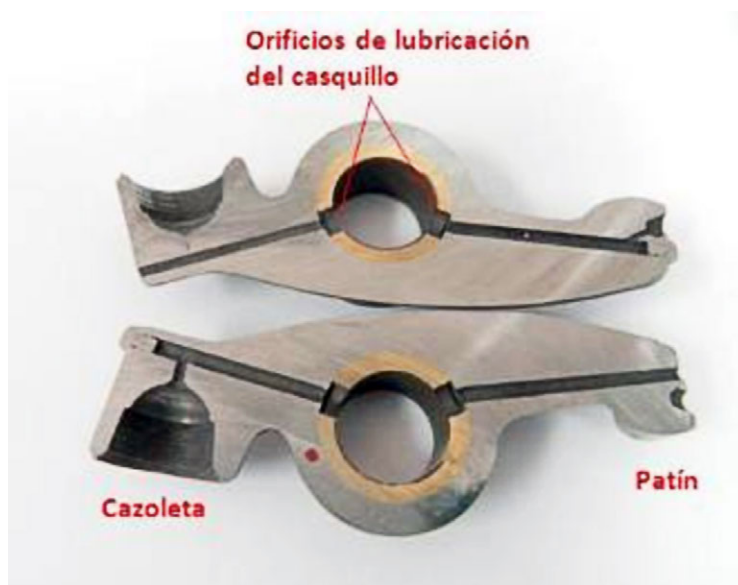
Figura 4. Detalle del corte de uno de los balancines mostrando el sistema de lubricación

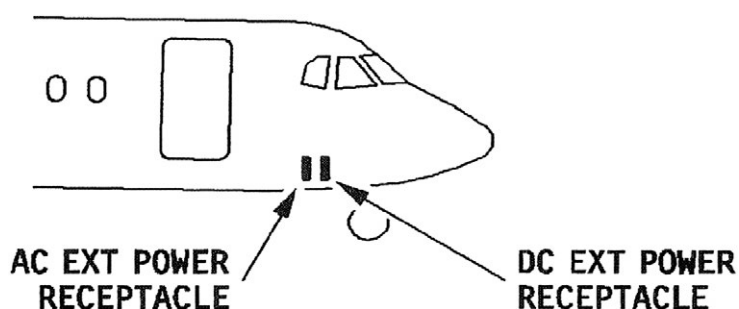
Figura 3. Ubicación de los receptáculos de potencia externa

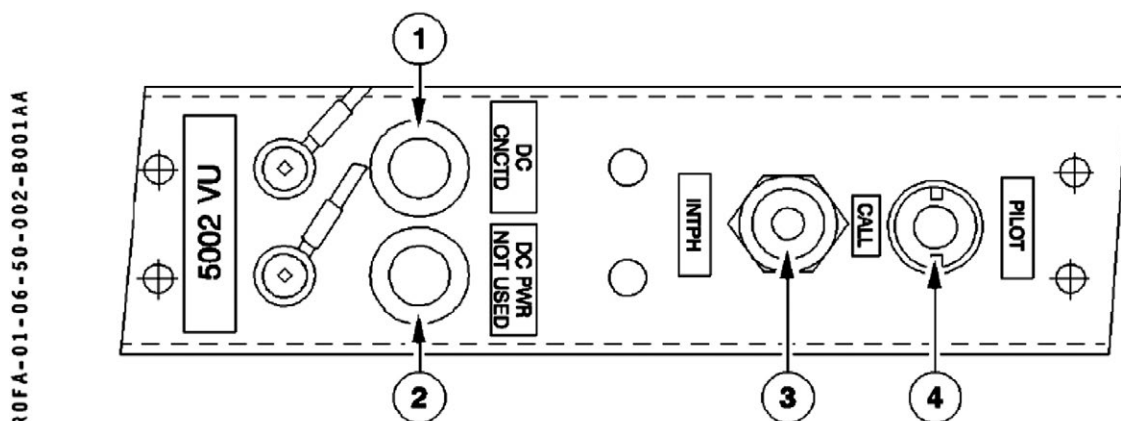
Figura 4. Descripción del panel del receptáculo de energía externa («DC external power receptable panel»)

(cascos), indicado con el número 3 en la figura 4, que posibilita la comunicación entre el personal de apoyo en tierra y la tripulación.

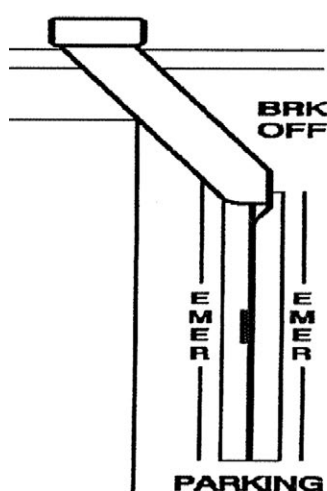
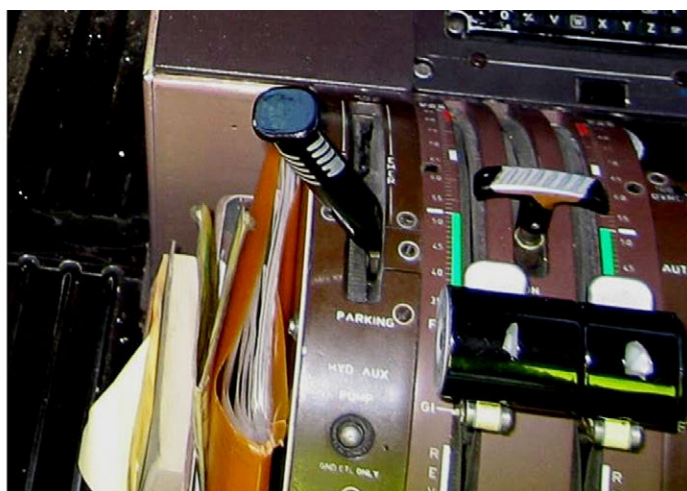
Figura 5. Fotografía de la palanca del freno de aparcamiento (derecha) y esquema de sus posiciones (izquierda)

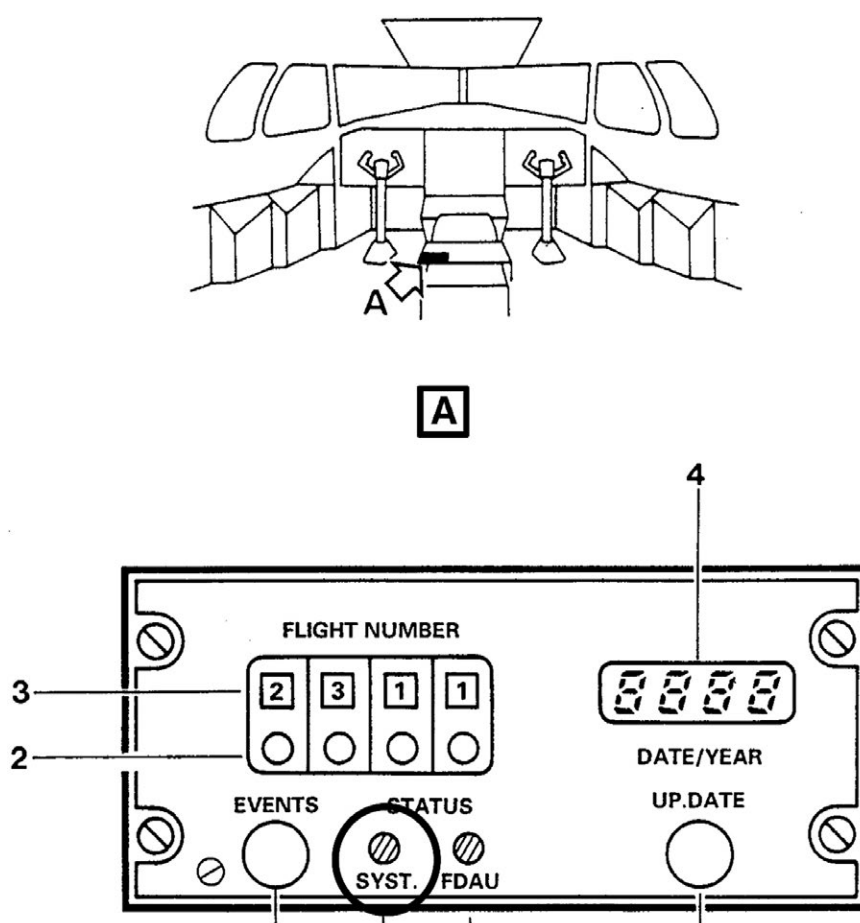
Cuando se producen fallos en la grabación como los que tenía la memoria de estado sólido del FDR, el propio registrador emite una señal para informar de éstos encendiendo un aviso luminoso en la cabina de vuelo. Otro motivo por el que se activa el aviso luminoso es la interrupción del suministro de energía eléctrica al FDR. Este aviso es el de STATUS SYST que se puede ver en la figura 7.

Figura 7. Panel de entrada de datos de vuelo

De acuerdo con la información facilitada por la tripulación de vuelo no se identificó dicho aviso en la cabina de vuelo. En las comprobaciones realizadas en el avión se observó que la bombilla de la luz de STATUS SYST no se encontraba fundida ya que al instalar otro grabador, la bombilla se encendió cuando el registrador no tenía energía, como cabía esperar.

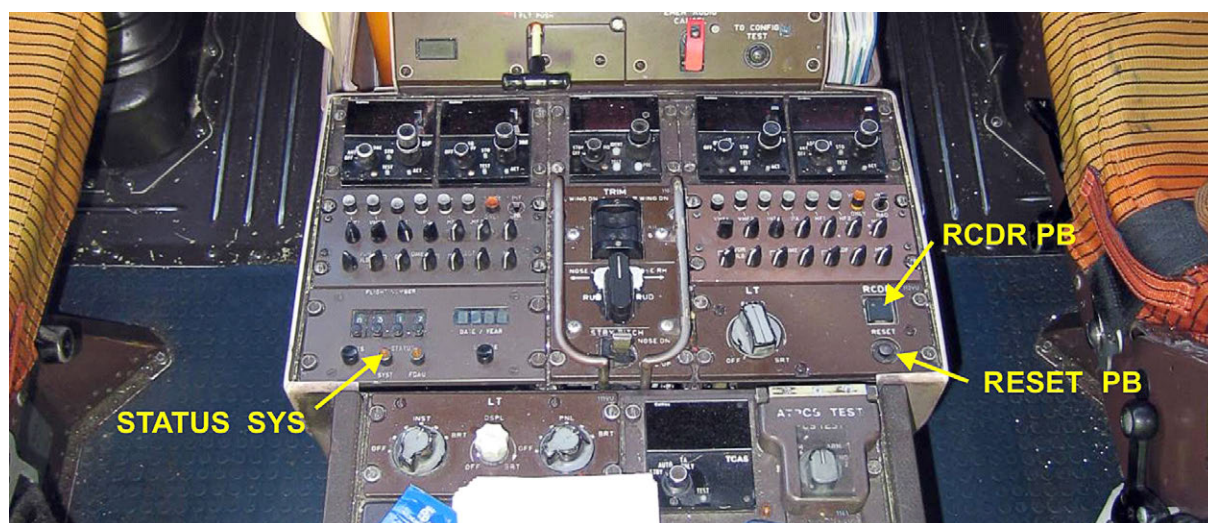
Figura 8. Pedestal de la aeronave

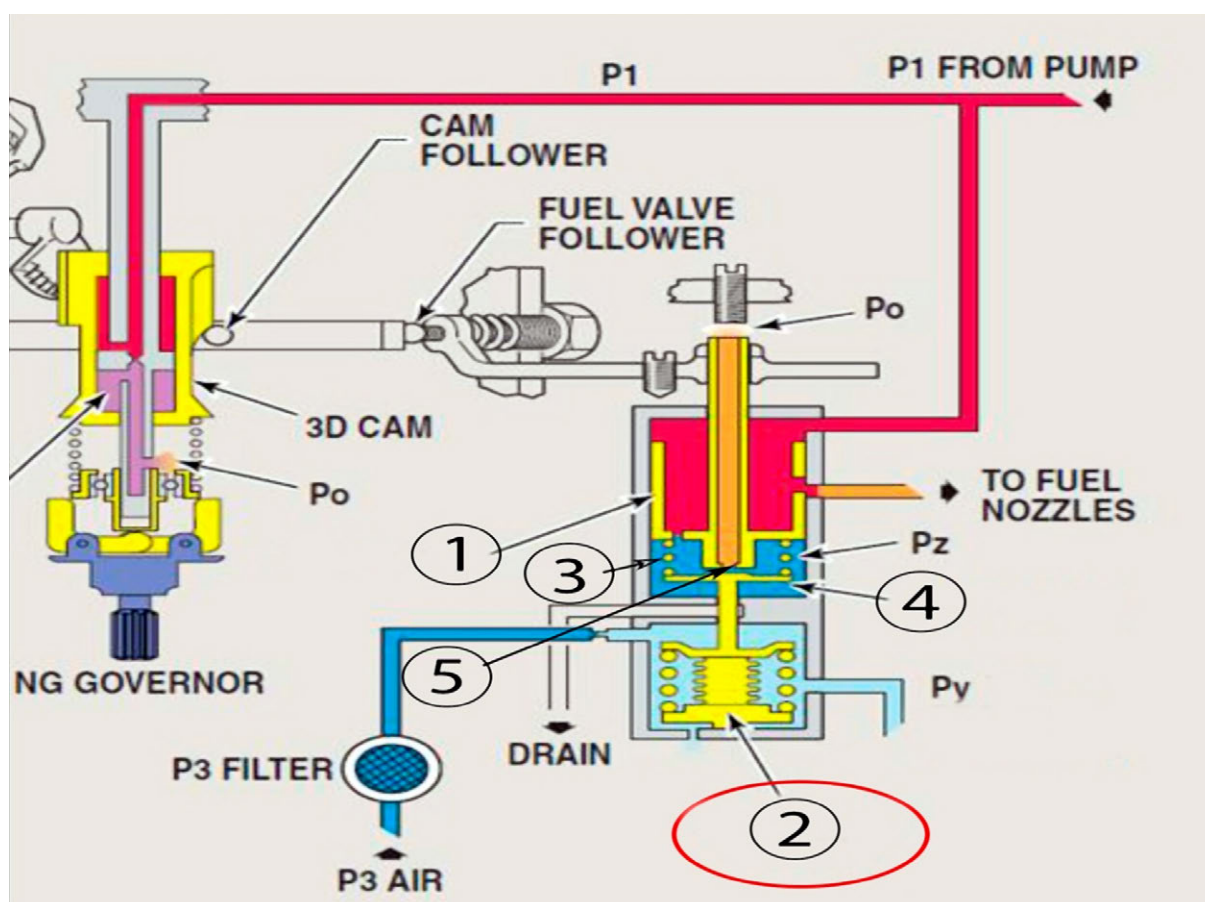
La acción de la presión de descarga del compresor ( $P_3$ ) se materializa a través de un diafragma (ítem 2) que se expande o comprime en función de la presión descargada desde el compresor.

Figura 1. Efecto de la presión de descarga del compresor en la FCU

Un incremento en P3 produce una contracción del diafragma. A medida que se contrae, un muelle sujeto al rotor (ítem 3), empuja contra el asiento (ítem 4). El asiento se separa del rotor y más combustible fluye a través del orificio (ítem 5) produciendo un descenso en la presión intermedia Pz. La presión de la bomba (P1) hace descender el rotor. El descenso del rotor incrementa la sección de paso y el flujo de combustible hacia los inyectores aumenta.

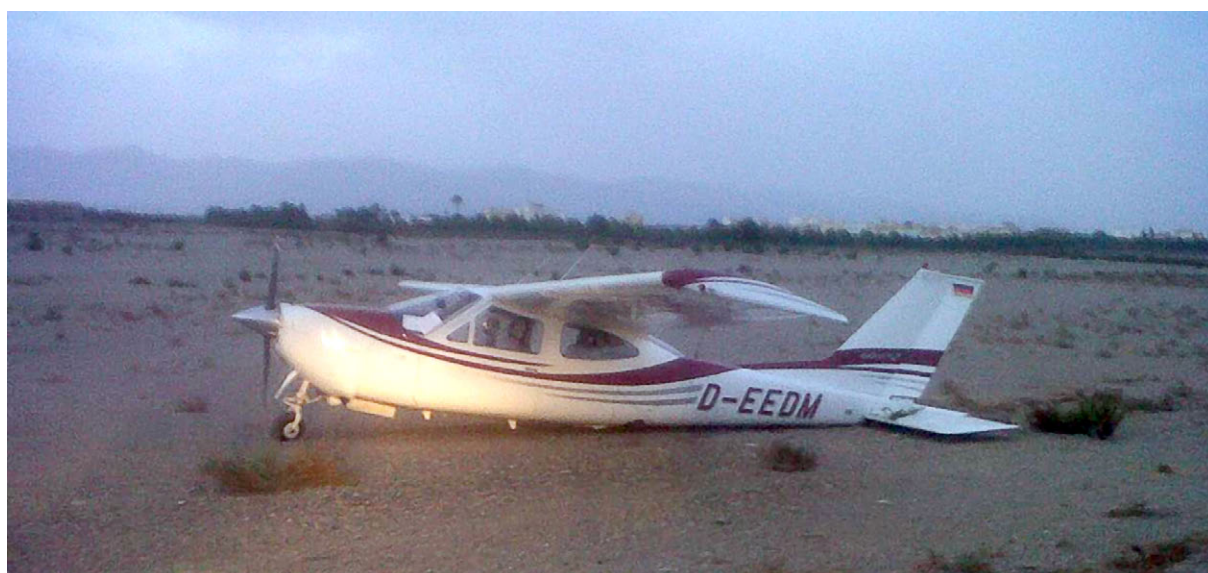
La aeronave presentaba daños localizados en:

- Intradós del estabilizador horizontal.
- Parte ventral trasera del fuselaje.

Figura 1. Aeronave detenida en la franja tras el aterrizaje de emergencia

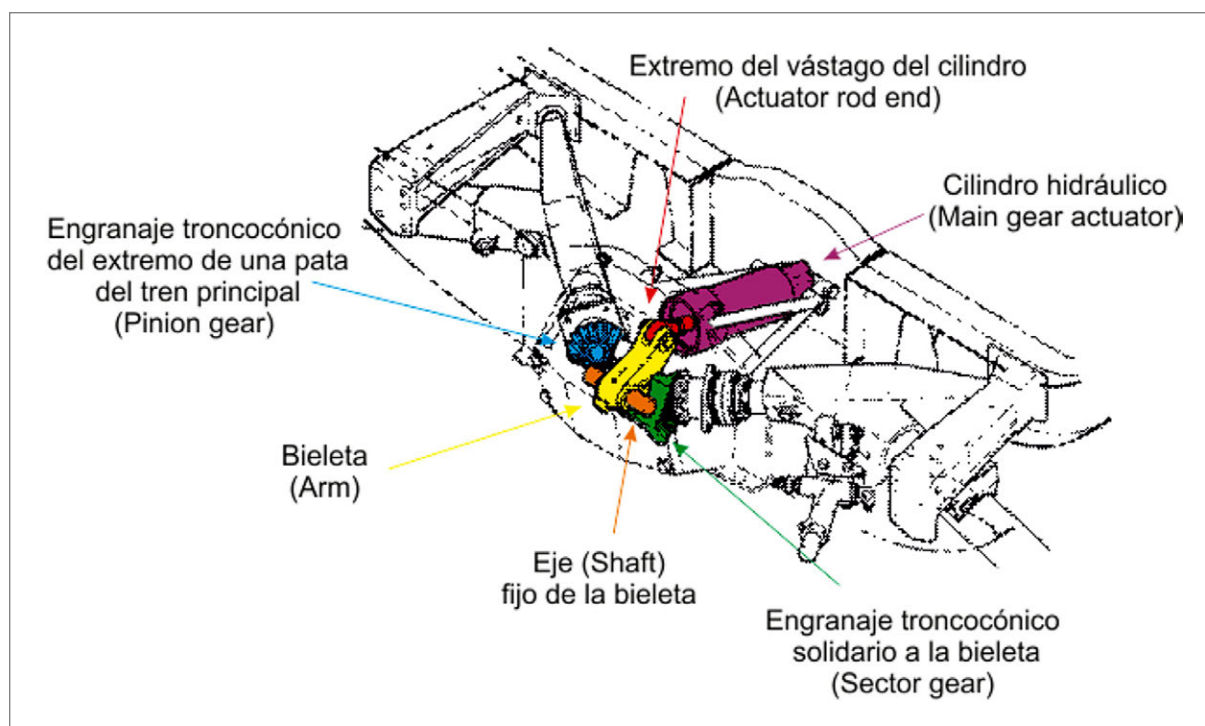
En la figura 2 se pueden observar las piezas anteriormente mencionadas y sus posiciones relativas. Para mejor comprensión del funcionamiento del sistema en su conjunto véase el apartado 1.9.2 «Funcionamiento del sistema de extensión y retracción del tren de aterrizaje principal».

Figura 2. Sistema de extensión/retracción del tren de aterrizaje principal

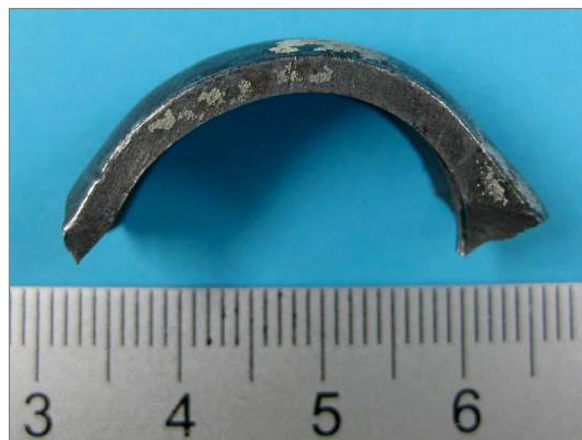
Figura 4. Vista de la cara opuesta

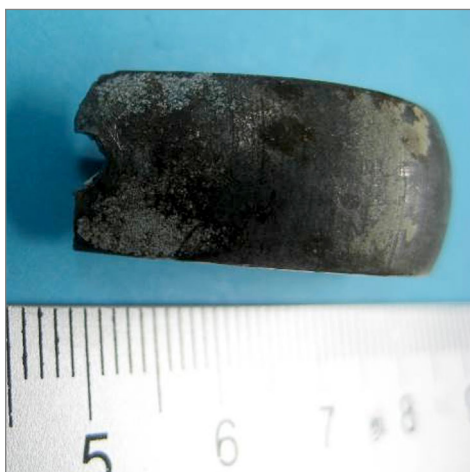
En la figura 5 se aprecia en el extremo más grueso de la orejeta el taladro pasante central con funciones de engrase de su interior. Mientras que en la figura 6 se observa la cara interior del fragmento de orejeta y la presencia de un nervio saliente en su zona central, a cuyos lados se aprecian unas bandas de tonalidad amarillenta que se corresponden con restos del casquillo interior de latón de la orejeta.

Figura 5. Vista frontal

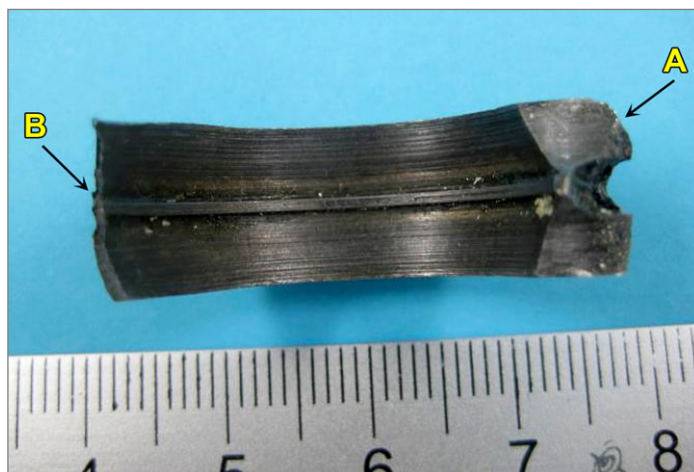
Figura 6. Vista de la cara interior

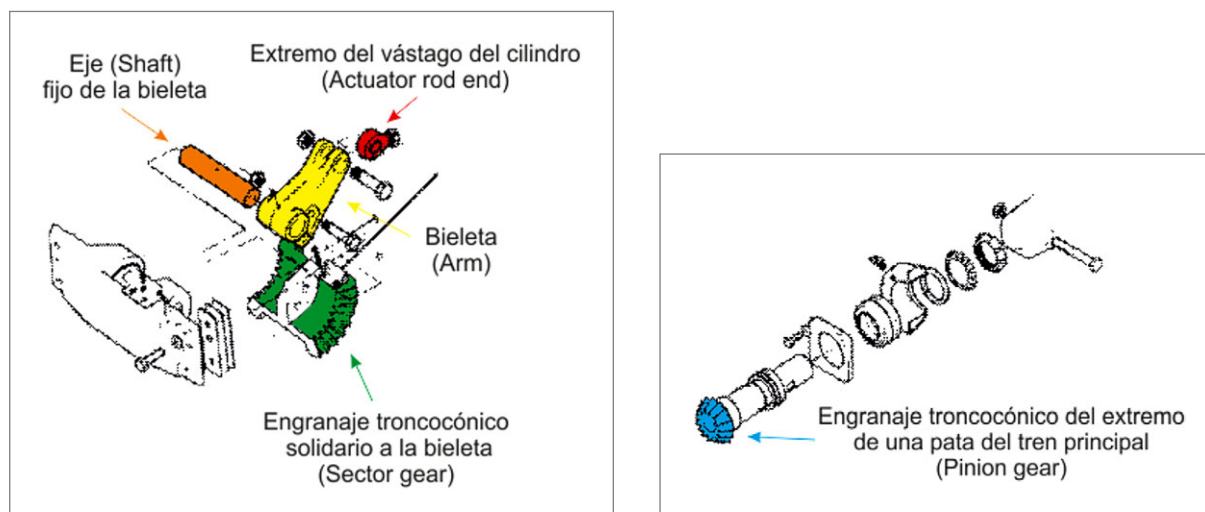
En las figuras 10 y 11 se puede apreciar con más detalle un despiece de los elementos de la figura 2 acerca del sistema de extensión y retracción del tren de aterrizaje principal.

Figuras 10 y 11. Detalles del sistema de extensión/retracción del tren de aterrizaje principal

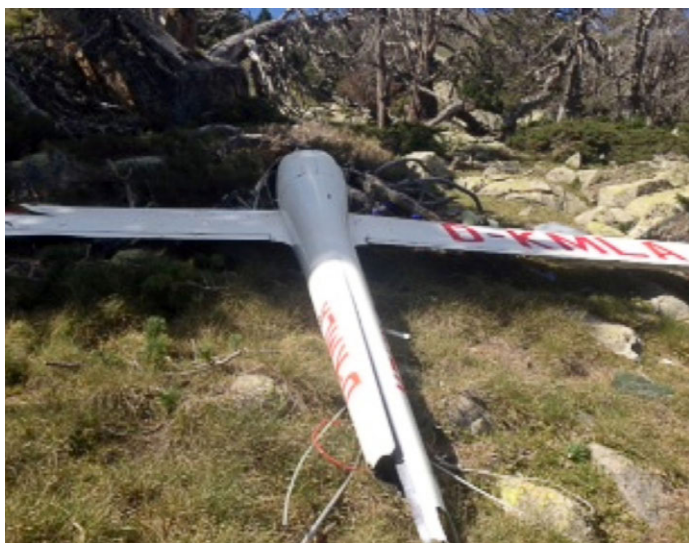
Figura 1. Fotografía de los restos de la aeronave (en posición invertida)

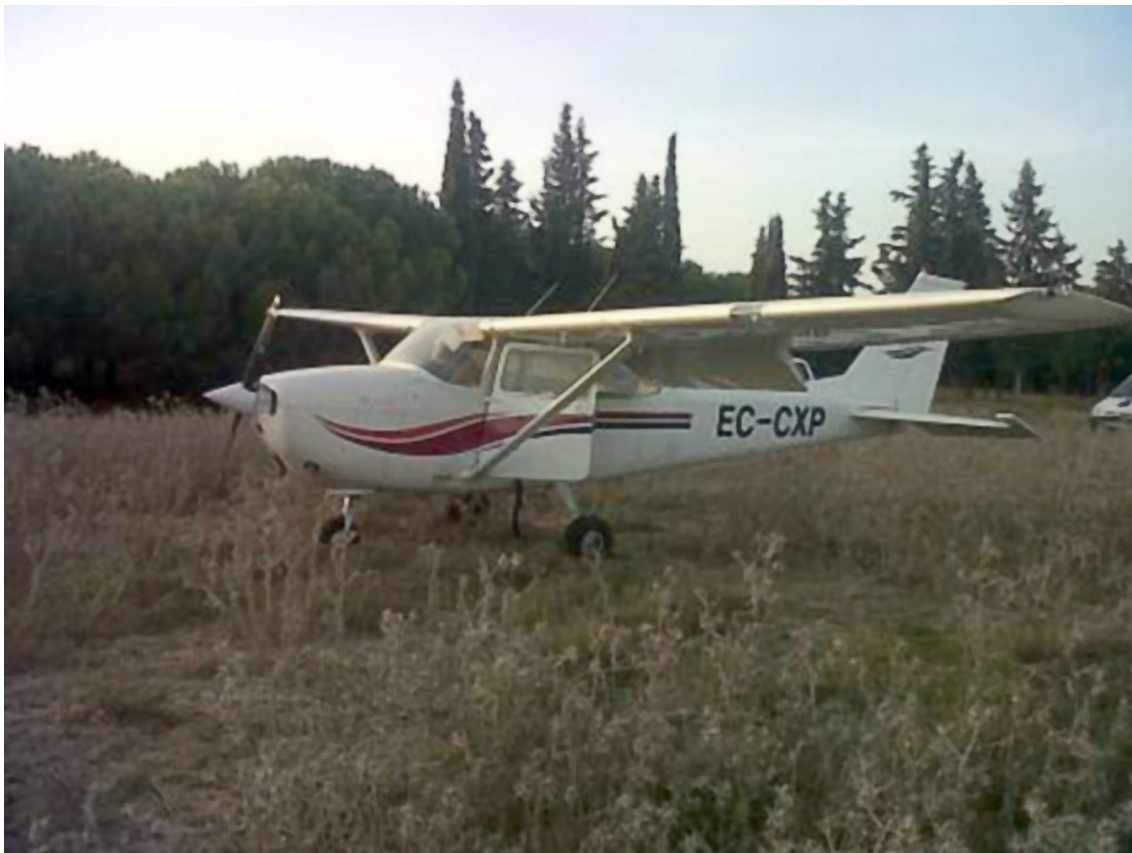
The occupants were not injured. The aircraft escaped serious damage, except for that confined to the engine.

Figure 1. View of the aircraft at the landing site

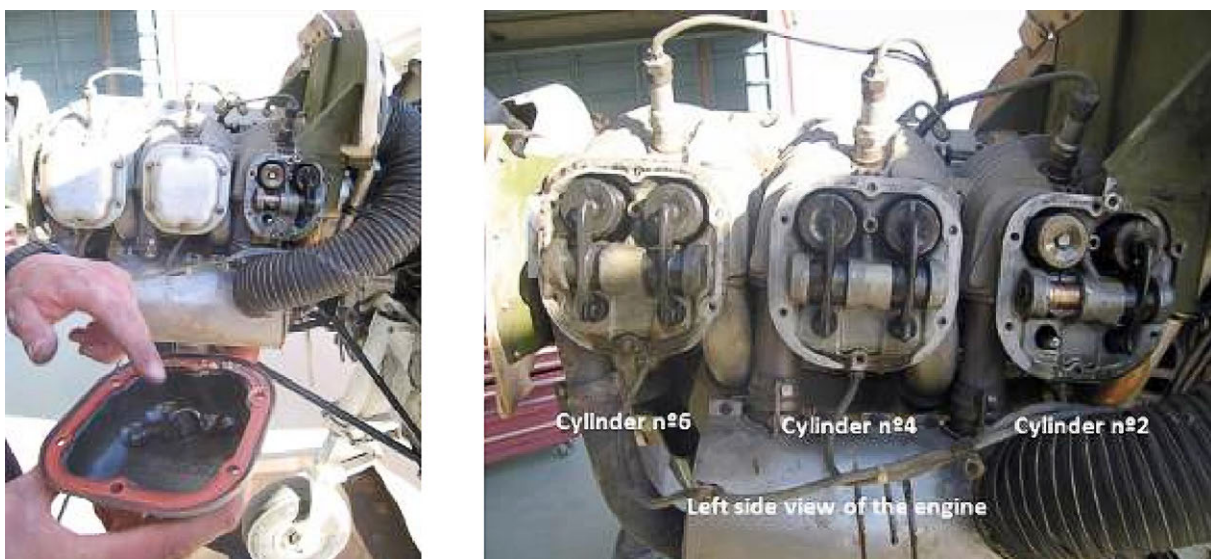
After the incident, the aircraft was subjected to an inspection. The engine was started, revealing a loud banging noise at low RPMs. The condition of the spark plugs was checked, along with the ignition harness and the intake and exhaust ports. The engine was then disassembled. The cylinder head covers, where the valves are located, were removed and the rocker arm for the number 2 cylinder exhaust valve was found to be broken in two pieces (see Figure 5).

Figure 5. Disassembled covers on cylinders 2, 4 and 6 and condition of rocker arms

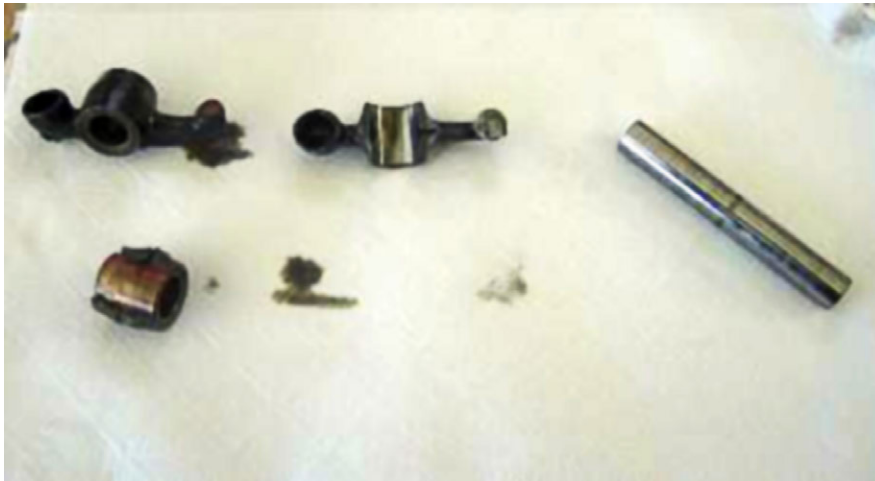
Figure 6. Rocker arms and axle from the no. 2 cylinder

Once the rocker arms on the remaining cylinders were verified to be undamaged, the inspection focused on the number 2 cylinder, which was fully disassembled. The condition of the valves, valve guides, rocker arm shaft, cylinder and piston were all checked, with no damage being noted aside from the broken rocker arm. There was oil residue and both the shafts and rocker arms seemed to be properly lubricated. The common exhaust and intake rocker arm shaft was not warped. All rocker arms had part number 35636/RR.

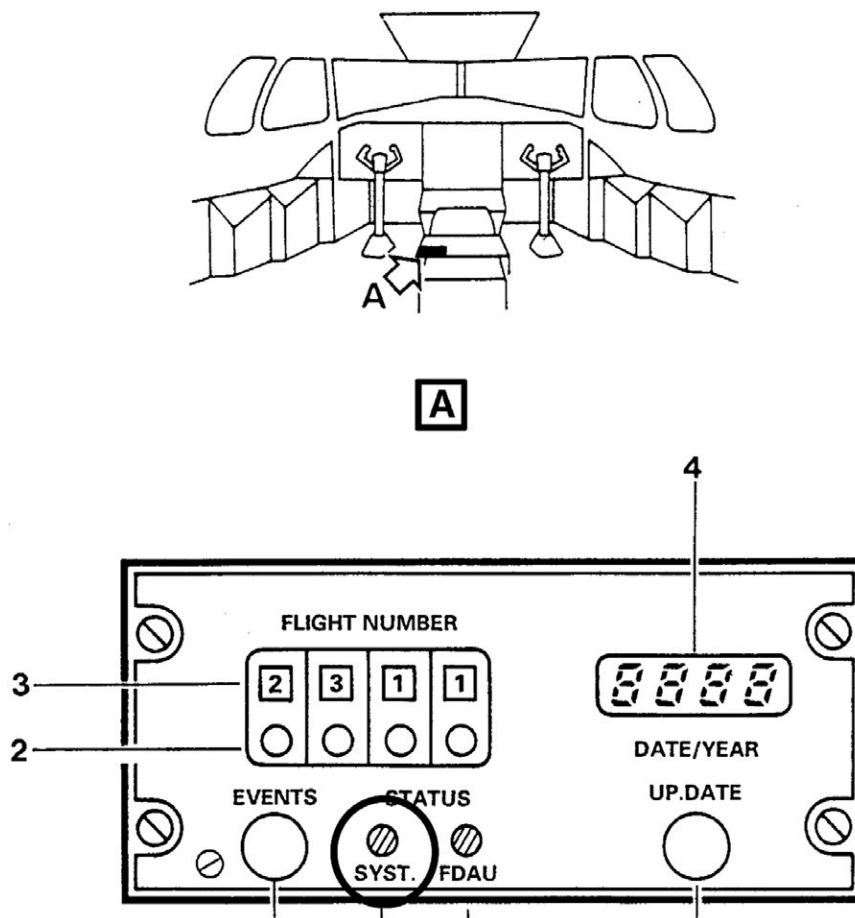
Whenever recording faults like those present in the FDR's solid-state memory are present, the FDR itself sends a signal to warn of the malfunction that turns on a caution light in the cockpit. This light also turns on if the electricity to the FDR is interrupted or cut off. This STATUS SYST caution light is shown in Figure 7.

Figure 7. Data Entry Panel

The circuit that issues the signal to this caution light was not checked for proper operation during the inspection conducted by the recorder's manufacturer.

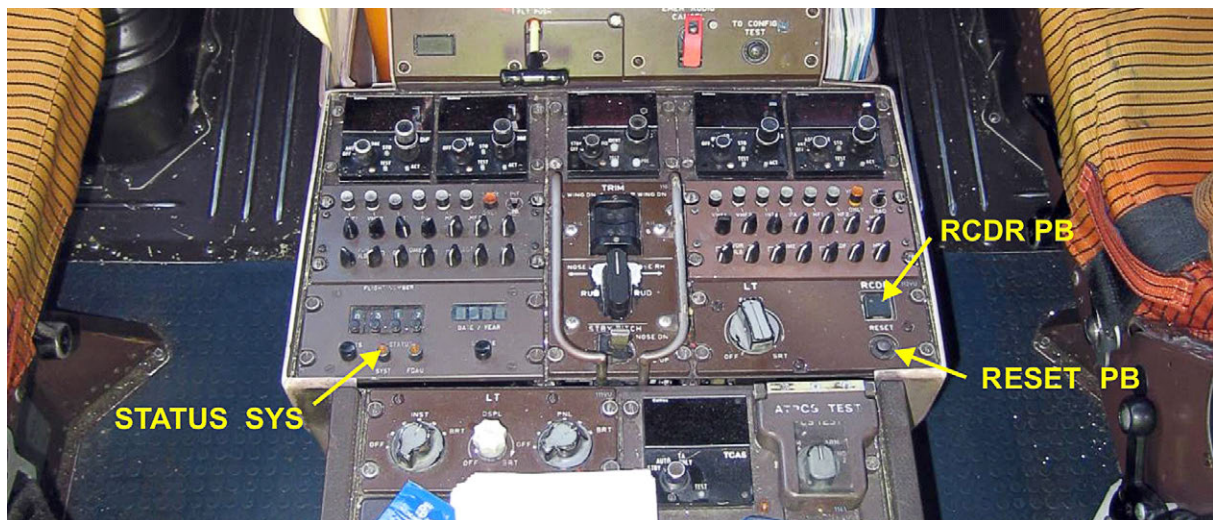
- First, another FDR with the same part number was installed on the incident aircraft, and the MPC was replaced. No system status lights came on and the information was confirmed to have been correctly recorded on the FDR.
- The MPC in use in the aircraft on the day of the incident was then installed and the data verified to have recorded properly with no caution lights.
- Once the manufacturer confirmed the fault in the FDR's memory, the FDR was once again installed on the incident aircraft. Investigators confirmed that the STATUS SYST remained off even though the FDR indeed was not recording any information.

Figure 8. Aircraft pedestal

- Finally, with the FDR still installed on the incident aircraft, it was confirmed that opening the FDR feeder breaker caused the STATUS SYST light to turn on in the panel in the cockpit.

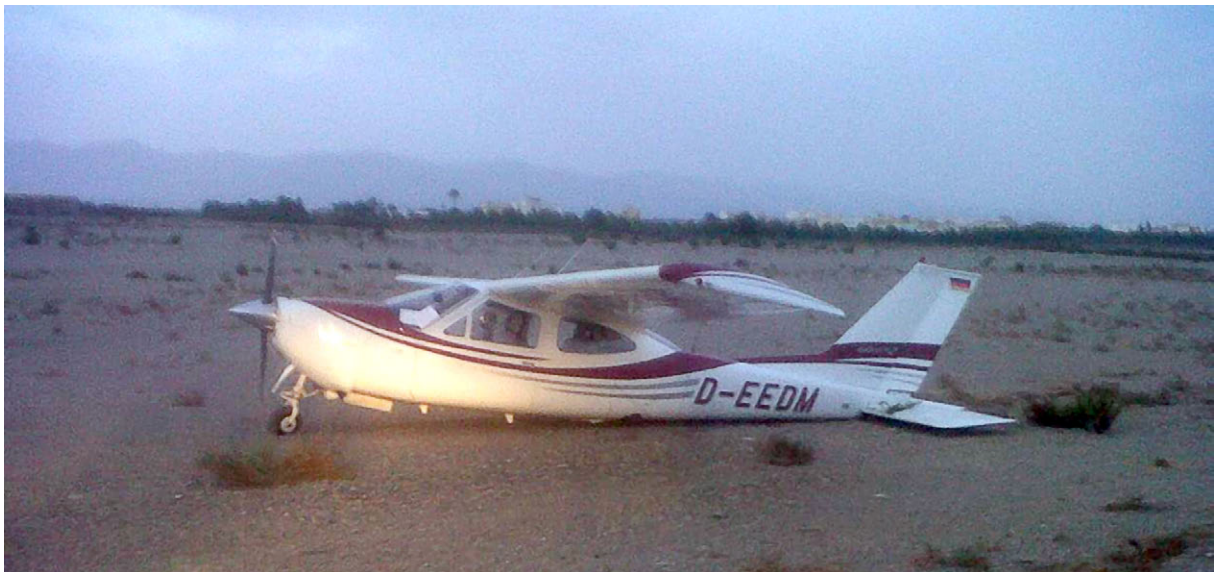
Figure 1. Aircraft on runway strip after emergency landing

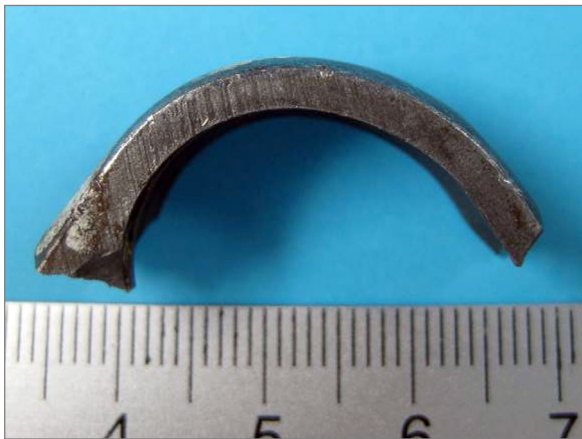
Figures 3 and 4 show the two sides of the rod end fragment analyzed. They clearly show that the rod end's original circular shape was substantially altered, especially toward the narrower end of the fragment. This means that during the failure process, the rod end underwent a considerable amount of plastic deformation before the component completely detached.

Figure 3. Side view of rod end fragment

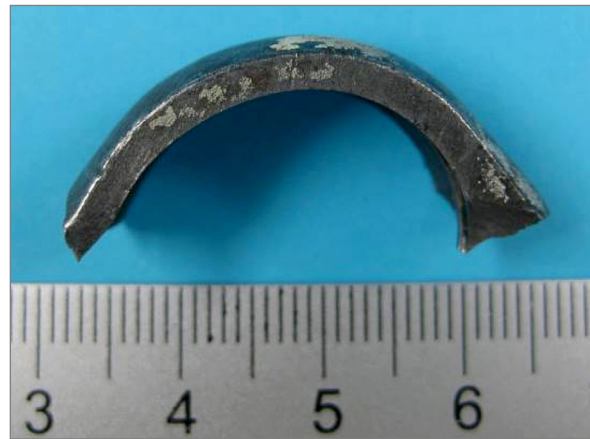
Figure 4. View from opposite side

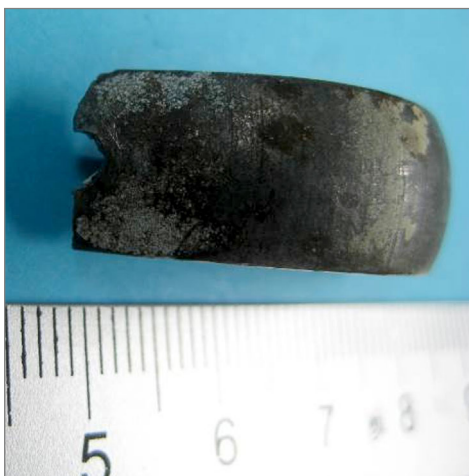
Figure 5 shows the central through-hole at the thicker end of the rod end, which is used to grease the interior of the rod end. Figure 6 shows the inner surface on the rod end

Figure 5. Front view

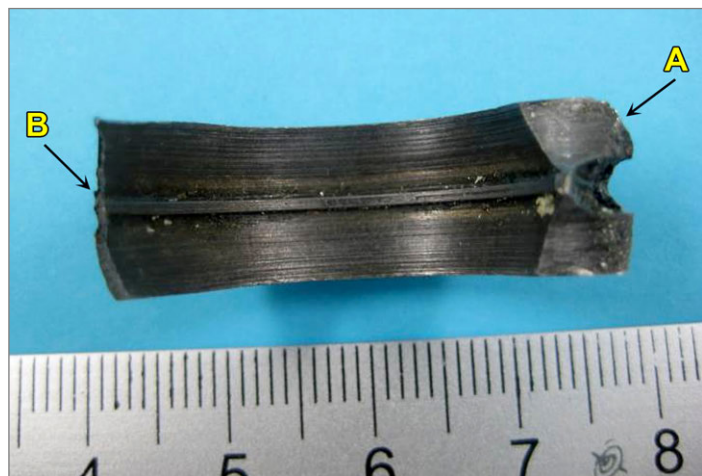
Figure 6. Inner surface
