**COMISIÓN DE  
INVESTIGACIÓN  
DE ACCIDENTES  
E INCIDENTES DE  
AVIACIÓN CIVIL**

## Boletín Informativo

1/2015

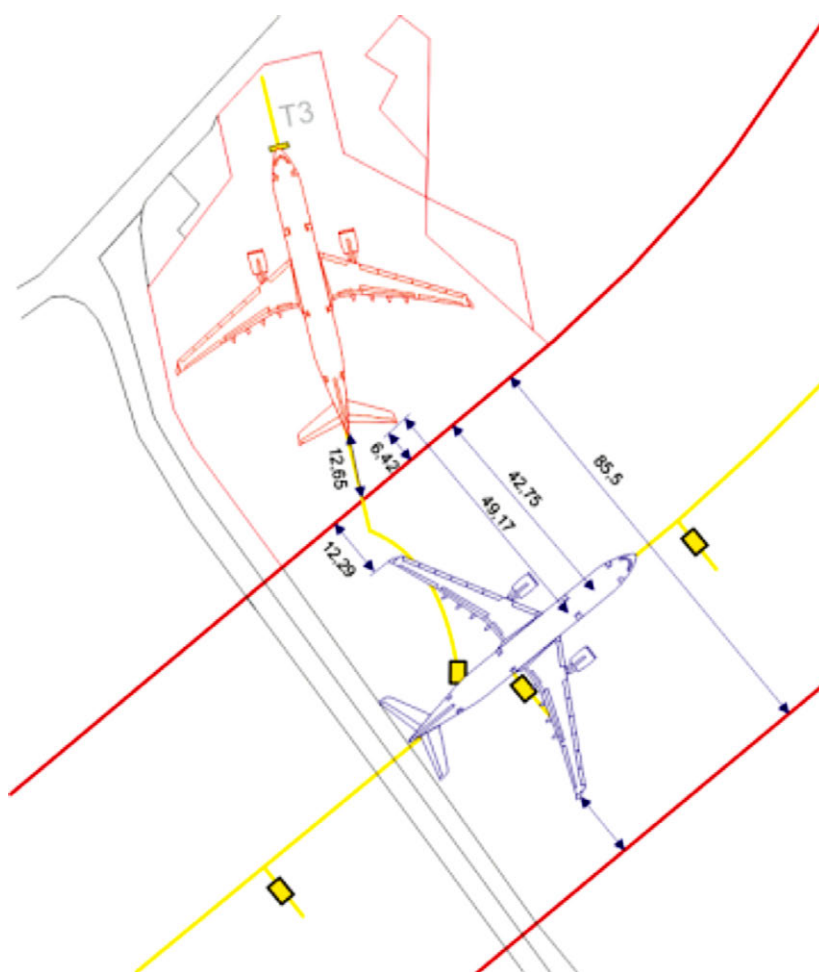
Según se aprecia en la figura 5, este valor en I7 en su zona de paso a la altura del punto de aparcamiento T3, es de 42,75 m.

Figura 5. Dimensiones de la calle de rodaje I7 en su intersección con el punto de aparcamiento T3

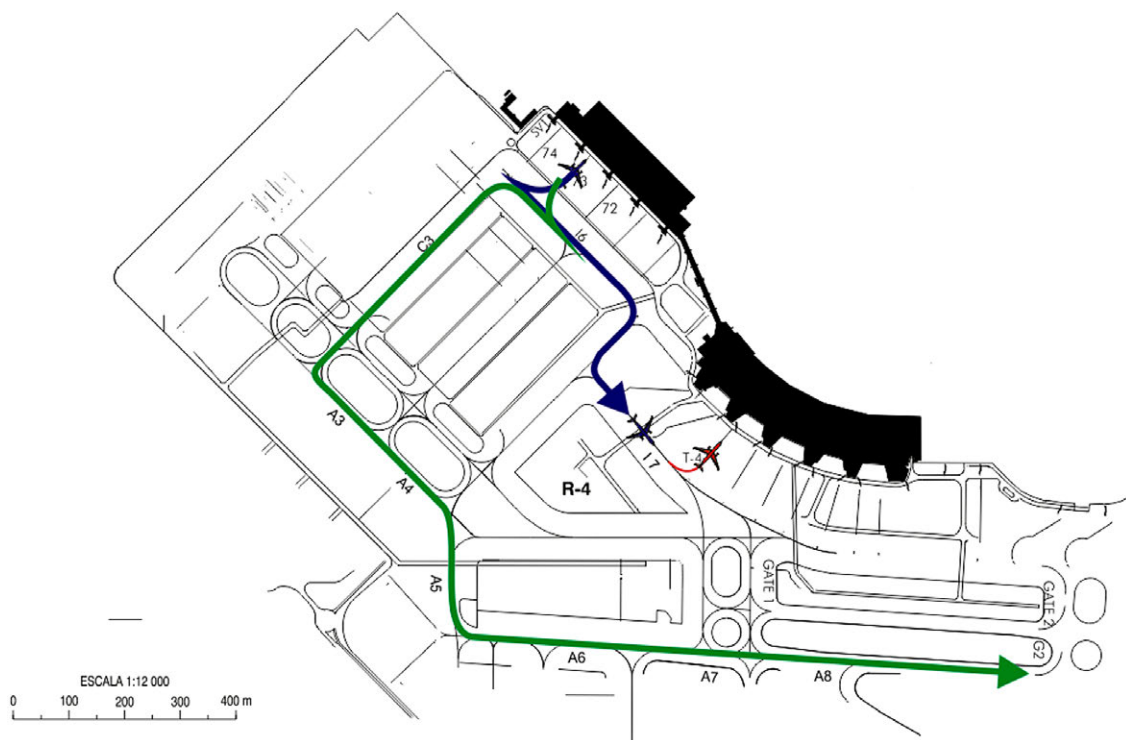
En la figura 6 se presenta la ruta de rodaje a la que fue instruida la aeronave de Orbest (trazo azul) frente a la ruta normalizada establecida para el punto de aparcamiento 73 (trazo verde).

Figura 6. Ruta de rodaje del IW9803 (azul) y ruta normalizada para el punto de aparcamiento 73 (verde)

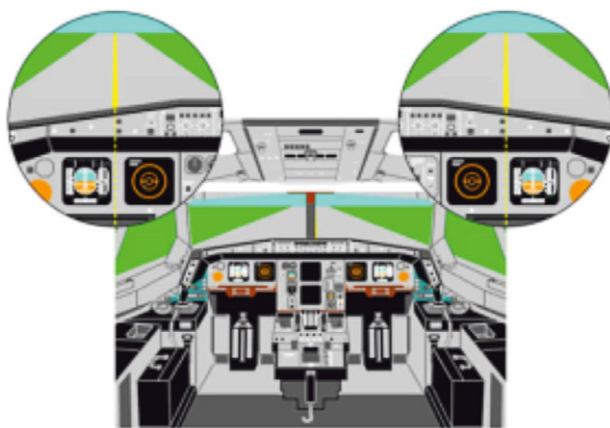
Figura 7. Referencias visuales de rodaje

Cuando el piloto está sentado correctamente el ángulo de corte con el morro de la aeronave es de  $20^\circ$ . Esta geometría se traduce en un área oscura a la visión del piloto de 16,15 m. Durante el rodaje se debe iniciar un viraje antes de que el obstáculo se aproxime al sector oscurecido. Esta técnica facilita librar los obstáculos tanto con el plano como con la cola de la aeronave usando empuje simétrico sin utilizar frenado diferencial.

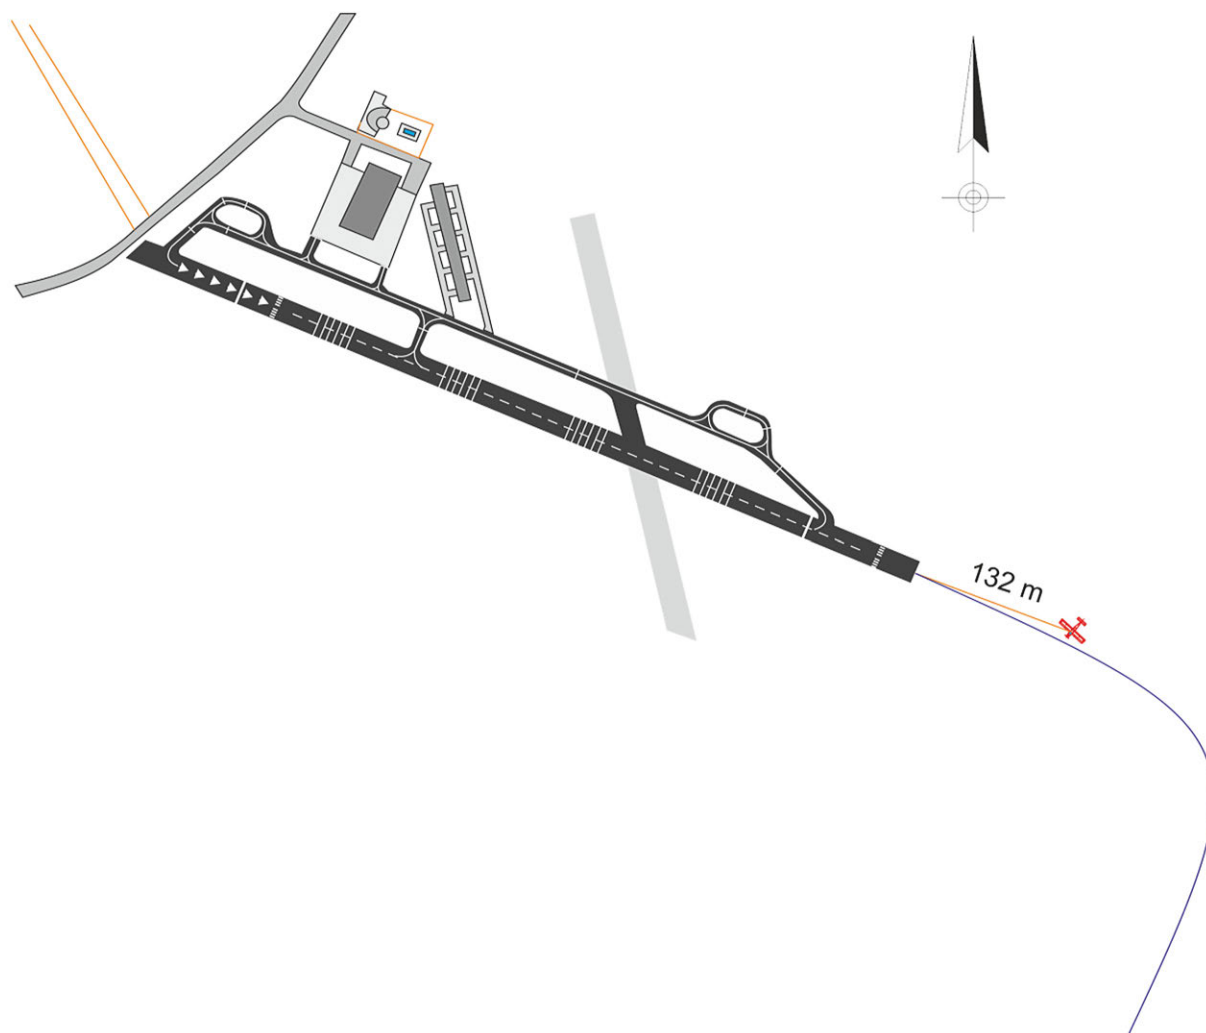
Figura 1. Croquis de situación

El grupo motopropulsor había sufrido un impacto directo contra el terreno, desplazándose hacia el interior de la cabina. La hélice estaba fracturada en múltiples trozos.

El semiala izquierda se había separado parcialmente del fuselaje, estaba apoyada en el terreno. El flap se había desprendido y se encontró junto con la puerta izquierda de la cabina y la pata izquierda del tren de aterrizaje a la izquierda de donde estaban los restos principales.

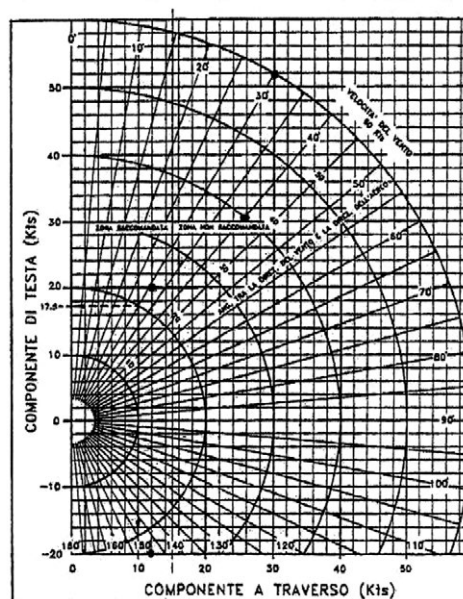
Figura 3. Diagrama de viento transversal

viento cruzado que le afecta durante el aterrizaje. Según esta gráfica en el momento del aterrizaje el viento era de 270° de dirección con 21 kt de intensidad por lo que la componente de viento cruzado era de 10 kt y la de viento frontal era de 17,5 kt.

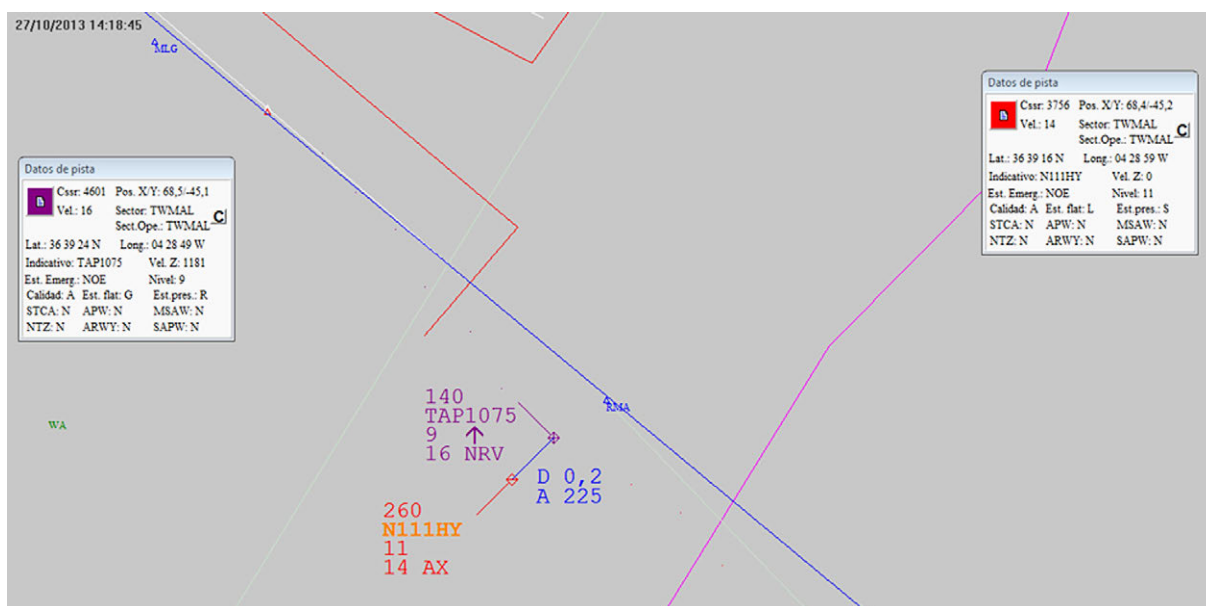
Los servicios de control avisaron al vuelo privado de la proximidad de la otra aeronave y este realizó un viraje de 180° a la izquierda, quedando ambas aeronaves separadas horizontalmente 0,2 NM y en vertical 225 ft, con el avión Rockwell Commander por encima del otro y a su izquierda. El avión Beechcraft 1900D no tuvo que realizar ninguna maniobra evasiva, continuando el ascenso con normalidad.

Figura 1. Aeronaves en la pantalla radar en el momento de mínima

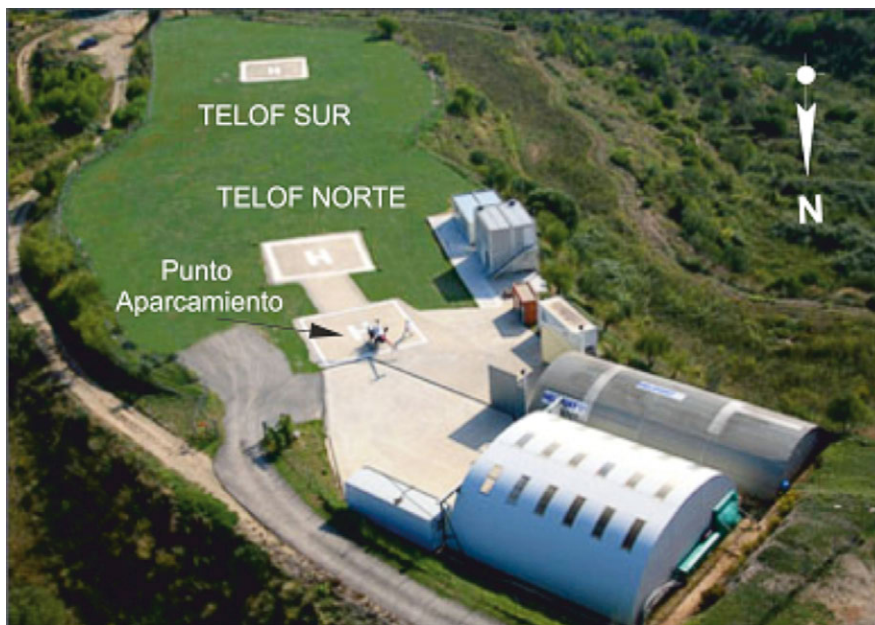
Figura 1. Helipuerto

Una vez sobre la vertical y aproximadamente en el centro de la TELOF Norte, el helicóptero realizó un aterrizaje vertical hasta contactar el suelo con la parte delantera de los patines.

Posteriormente el helicóptero se desestabilizó llegando a golpear con una de sus palas del rotor principal con el suelo, resultando volcado en el suelo sobre el lado derecho.

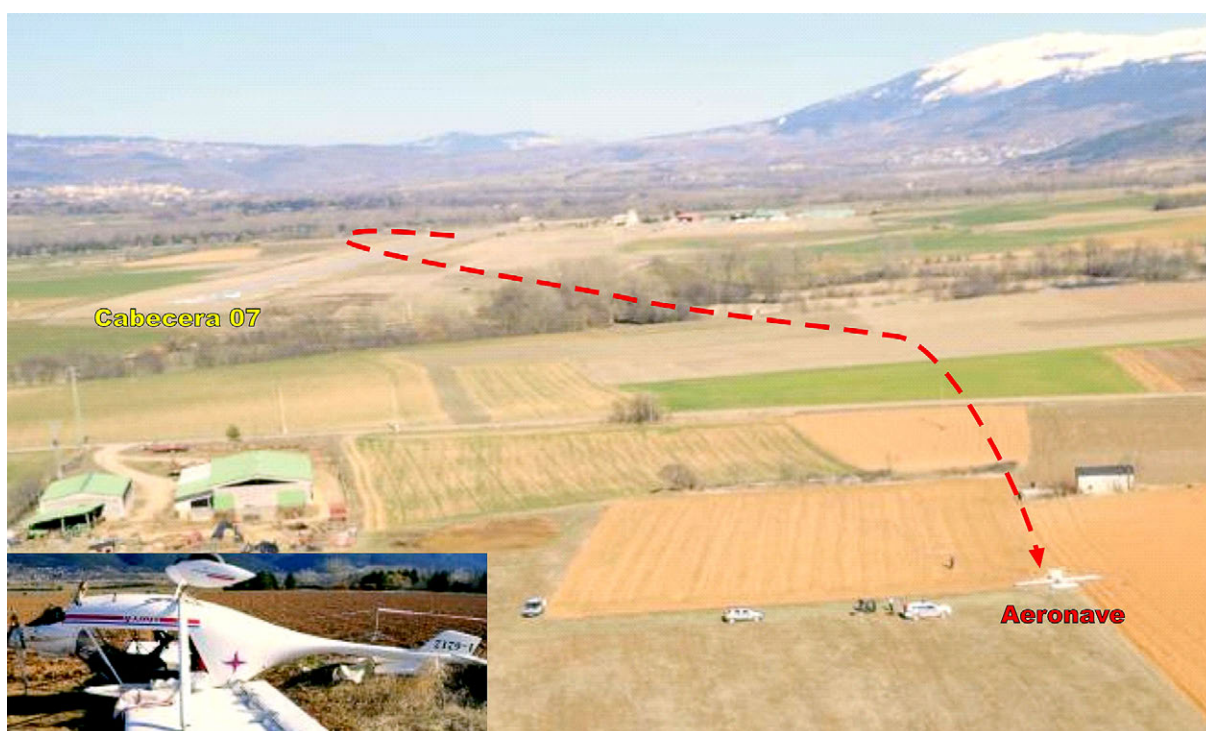
Durante la toma de tierra se clavó la rueda delantera y la aeronave capotó y volcó, quedando en posición invertida.

Figura 1. Vista aérea de la zona del accidente y detalle de la aeronave

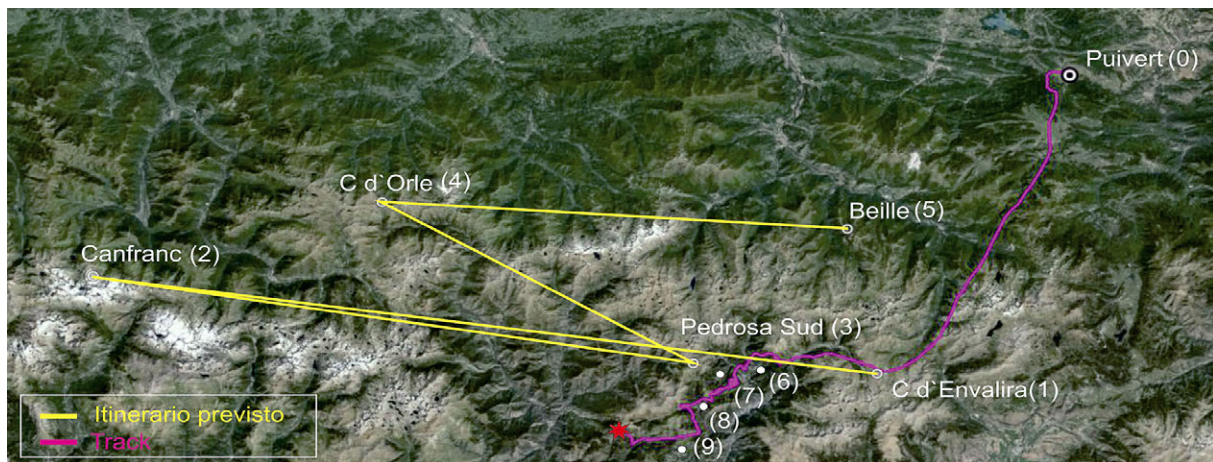
Figura 2. Itinerario previsto y track

De acuerdo a la información obtenida de este equipo, el día 5/05/2014 a las 11:09 h, se introdujo una ruta de vuelo y acto seguido la aeronave despegó desde Puivert (0). La ruta introducida consistía en comenzar por C d'Envalira (1), pasar por Canfranc (2), volver hacia Pedrosa sud (3), C d'Orle (4) y terminar en Beille (5). La distancia total de esta ruta son unos 450 km, que sumados a los 85 km para ir y volver desde el aeródromo de Puivert suman un total aproximado de 535 km. La distancia que recorrió la aeronave, previa a la toma fuera de campo, fue de aproximadamente 151 km, produciéndose dicha toma a las 12:32 h, de acuerdo con los datos de este equipo. En la siguiente figura se puede ver la ruta prevista y la que realmente siguió la aeronave (track). También se puede observar algunas poblaciones cercanas a la ruta seguida por la aeronave como Os de Civis (8) y Civis (9).

Como podemos ver en la figura 2, a lo largo de todo el recorrido el piloto fue pasando próximo a algunas poblaciones. La ausencia de corrientes ascendentes capaces de elevar la aeronave, que implicaba la posibilidad de realizar un aterrizaje forzoso, así como el peligro de verse obligado a realizar dicho aterrizaje en una zona arbolada y poco poblada como es el Pirineo, donde se complican las labores de búsqueda, podía hacer que lo más aconsejable fuera buscar un terreno apto para el aterrizaje cercano a una población o buscar un momento adecuado para arrancar el motor y ganar la altura suficiente para retornar al aeródromo de salida. Por estos motivos se interpreta que el riesgo que implicaba el continuar el vuelo no fue reconocido y evaluado convenientemente.

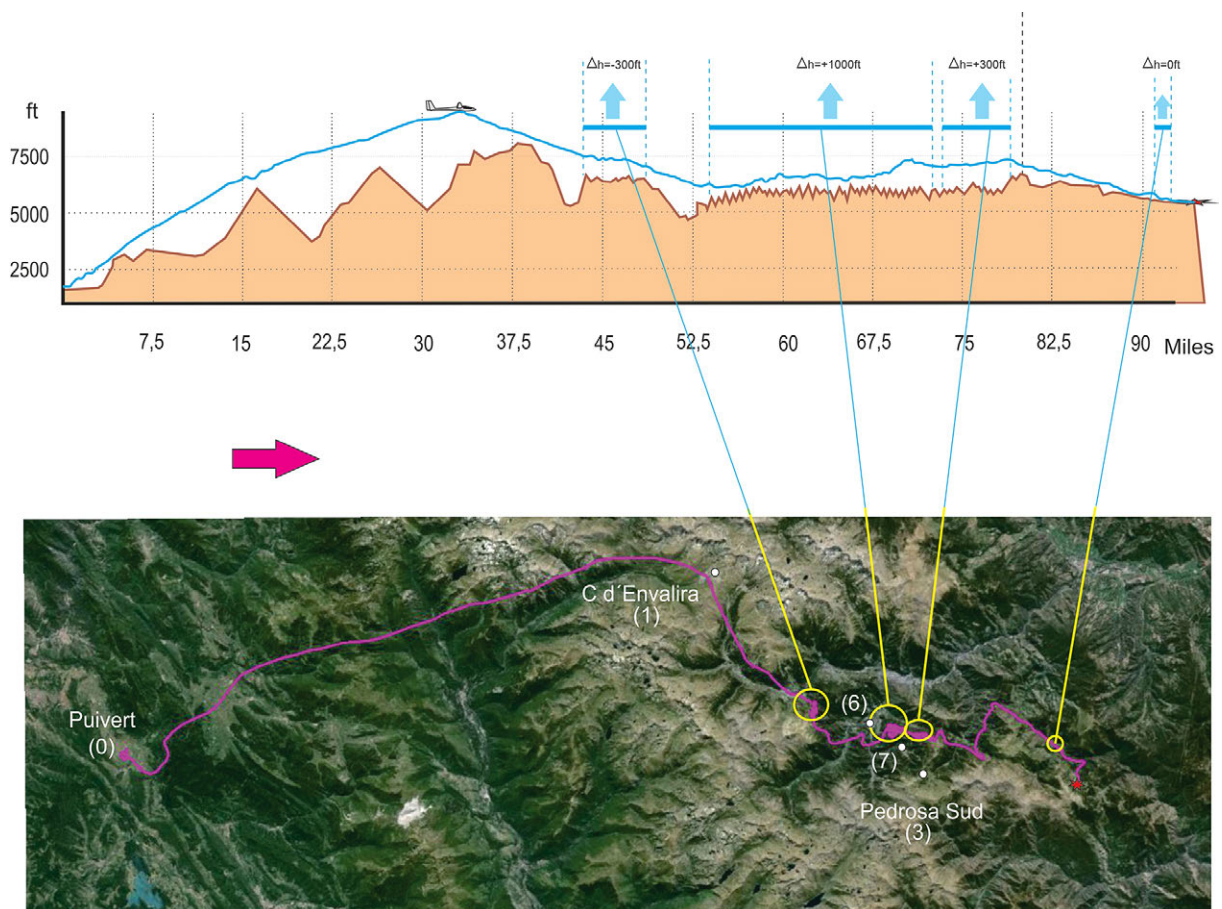
Figura 3. Diagrama barográfico

En el diagrama barográfico se ilustra el perfil de las altitudes de vuelo a lo largo del tiempo con indicación aproximada de la elevación del terreno directamente sobrevolado. Se puede observar que el piloto intentó aprovechar hasta cuatro corrientes ascendentes sin éxito.

Se comprueba en la trayectoria y en el barograma del vuelo accidentado que el piloto tras la salida de Puivert (0) se dirigió hacia Port D'Envalira (1), donde viró hacia el oeste. A la altura del pico de Casamanya (6) el piloto intentó aprovechar sin éxito unas corrientes ascendentes. Sin conseguir ascender, continuó el vuelo hasta Vallnord (7), donde pudo aprovechar unas corrientes para ascender aproximadamente unos 1.000 ft. Posteriormente, a una distancia ligeramente superior a 1 km, intentó aprovechar otra corriente ascendente en la que consiguió ascender algo más de 300 ft, pero perdiendo altura debido a la orografía del terreno.

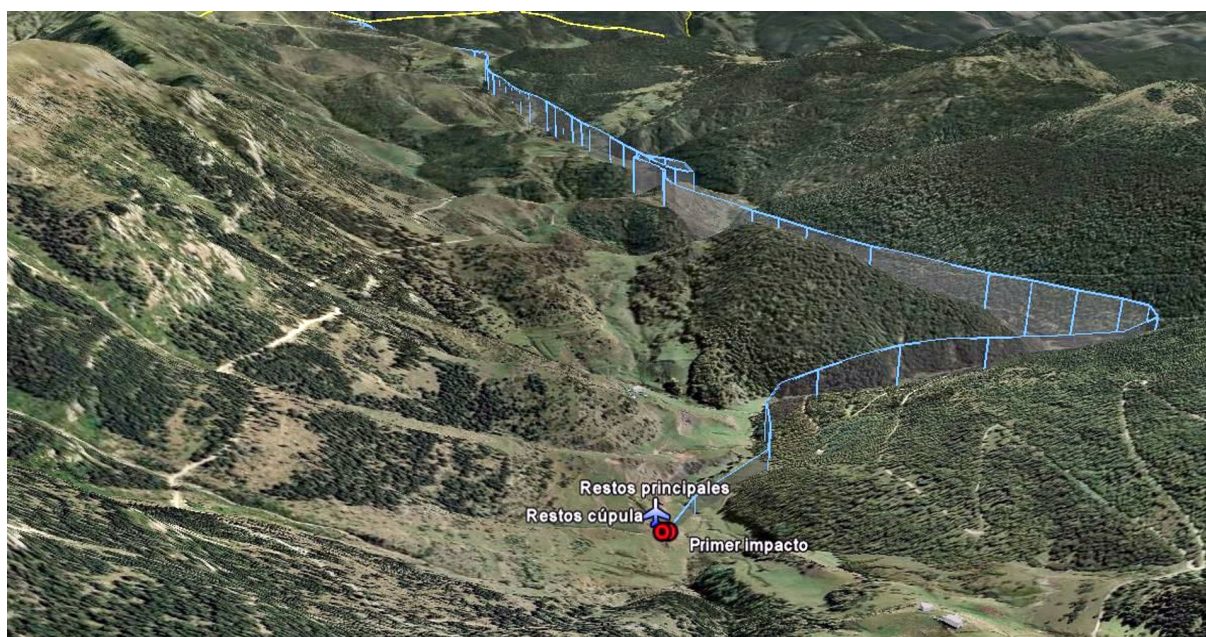
Figura 4. Trayectoria

El impacto se produjo en un pequeño valle ubicado al sureste del municipio de Farrera. Este valle se encuentra emplazado en el parque natural del alto pirineo, con una cota de 1.629 m y rodeado de montañas que prácticamente alcanzan los 2.000 m. La aeronave penetra en el valle desde el sur, a una altitud de 1.700 m, con una altura de 125 ft. Una vez adentrado en el valle la orografía prácticamente plana no ofrecía la posibilidad de aprovechar un terreno descendente. En ese momento el piloto no tenía posibilidades de salir del valle y, por tanto, tenía que aterrizar.

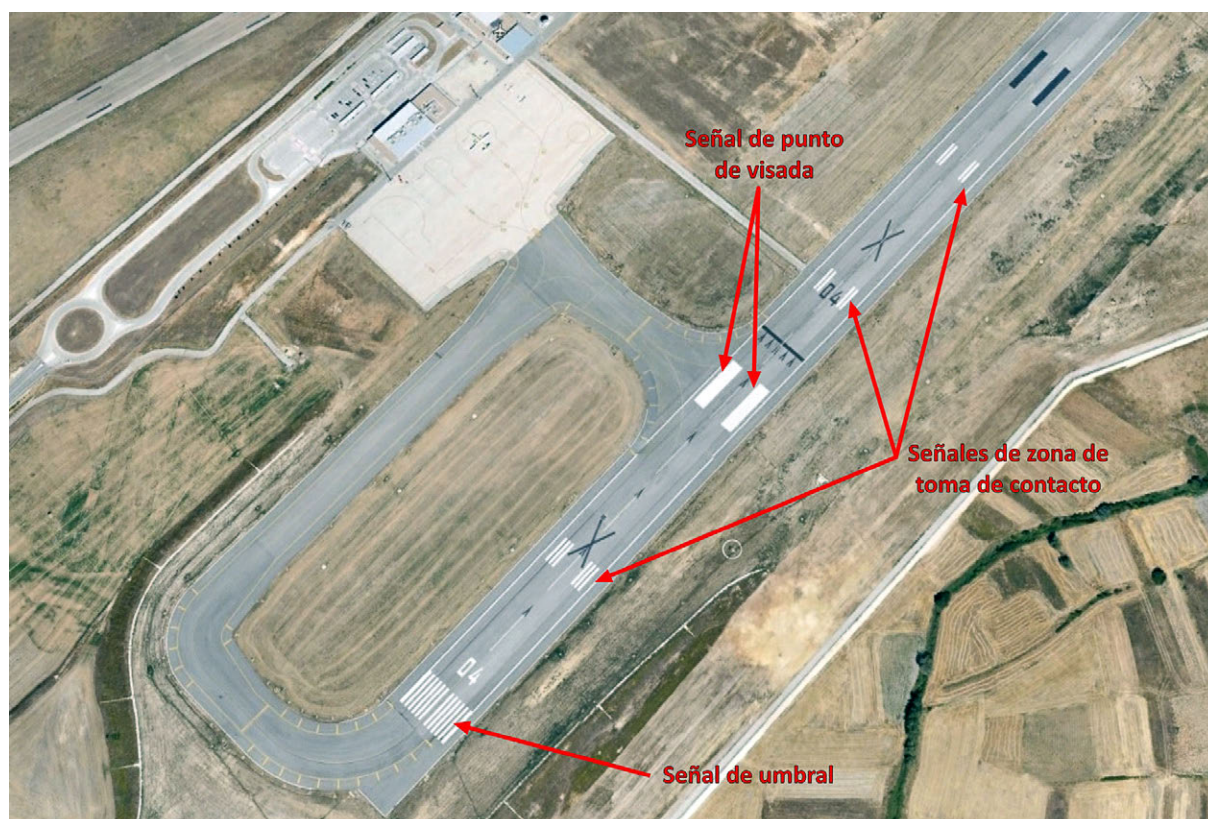
La pista 04 dispone de señales de umbral, designadora de pista, eje, borde de pista, de punto de visada y de zona de toma de contacto con clave de distancia (véase figura 1). Esta última señal consiste en 4 pares de señales, que están espaciadas entre sí 150 m, comenzando el primer par a una distancia de 150 m del umbral de pista. El segundo

Figura 1. Configuración actual de la cabecera 04 del aeropuerto de Burgos

par de señales de zona de toma de contacto coincide con la señal de punto de visada, quedando «tapada» por ésta, al ser de mayores dimensiones.

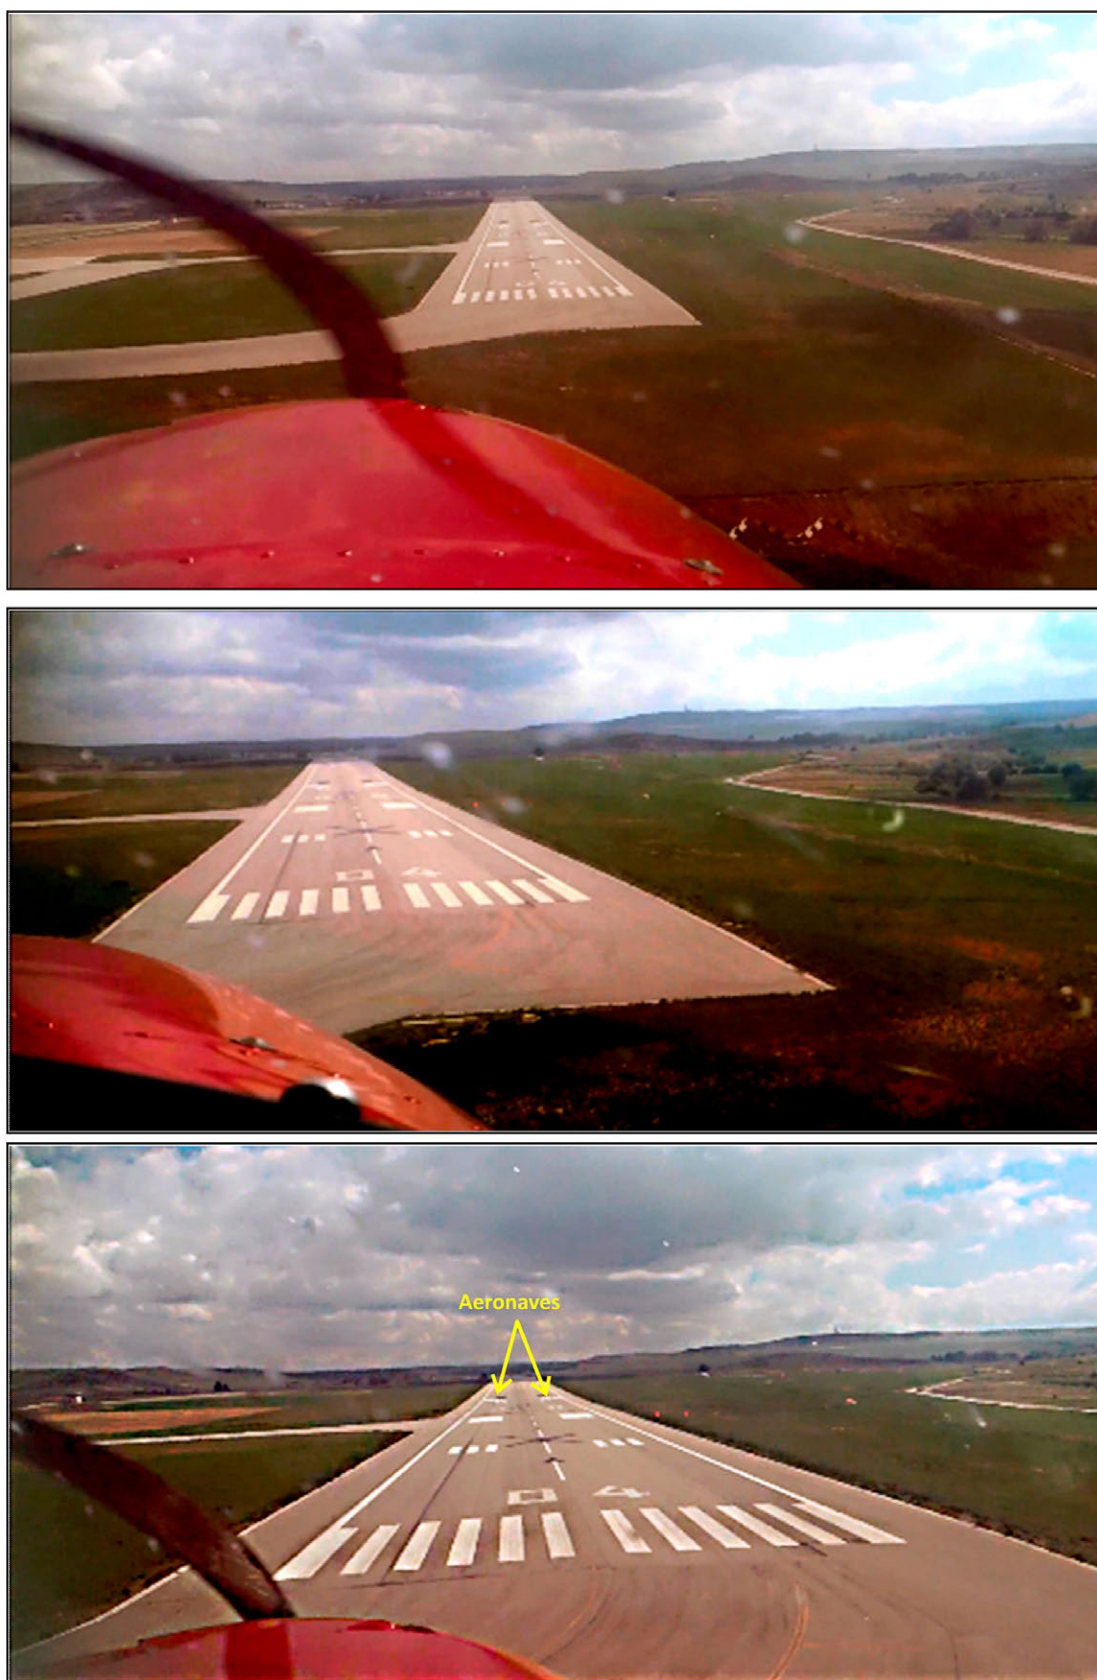
En la filmación se aprecia que la aeronave continuó la aproximación con normalidad. En el momento en el que cruzaba la carretera N-1, a 1,5 km del umbral de pista, se encontraba ligeramente desalineada con la pista, volando a la izquierda de la misma. Las señales de la pista comenzaban a vislumbrarse.

Figura 2. Secuencia de fotogramas extraídos de la grabación de la aproximación

Cuando la aeronave se encontraba a unos 600 m de la cabecera de pista, ya se veían claramente las señales de umbral, las de zona de toma de contacto y las de visada. Al fijar la vista en el par de señales de toma de contacto más alejadas del umbral, parece advertirse que son algo mayores que el par anterior, pero nada indica que puedan ser objetos.

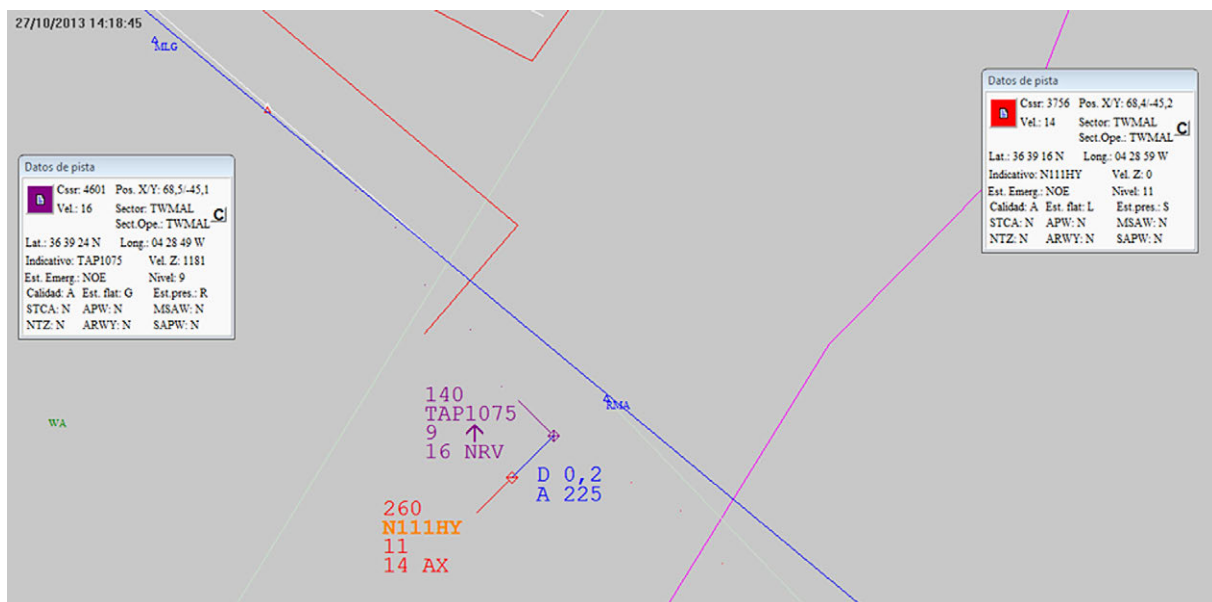
ATC warned the private flight of its proximity to the other aircraft, after which the first aircraft turned 180° to the left, the two aircraft being separated by 0.2 NM horizontally and by 225 ft. vertically, with the Rockwell Commander above and to the left of the Beechcraft, which did not have to take any evasive actions and continued climbing normally.

Figure 1. Aircraft on radar screen at point of minimum separation
