**COMISIÓN DE  
INVESTIGACIÓN  
DE ACCIDENTES  
E INCIDENTES DE  
AVIACIÓN CIVIL**

## Boletín Informativo

2/2015

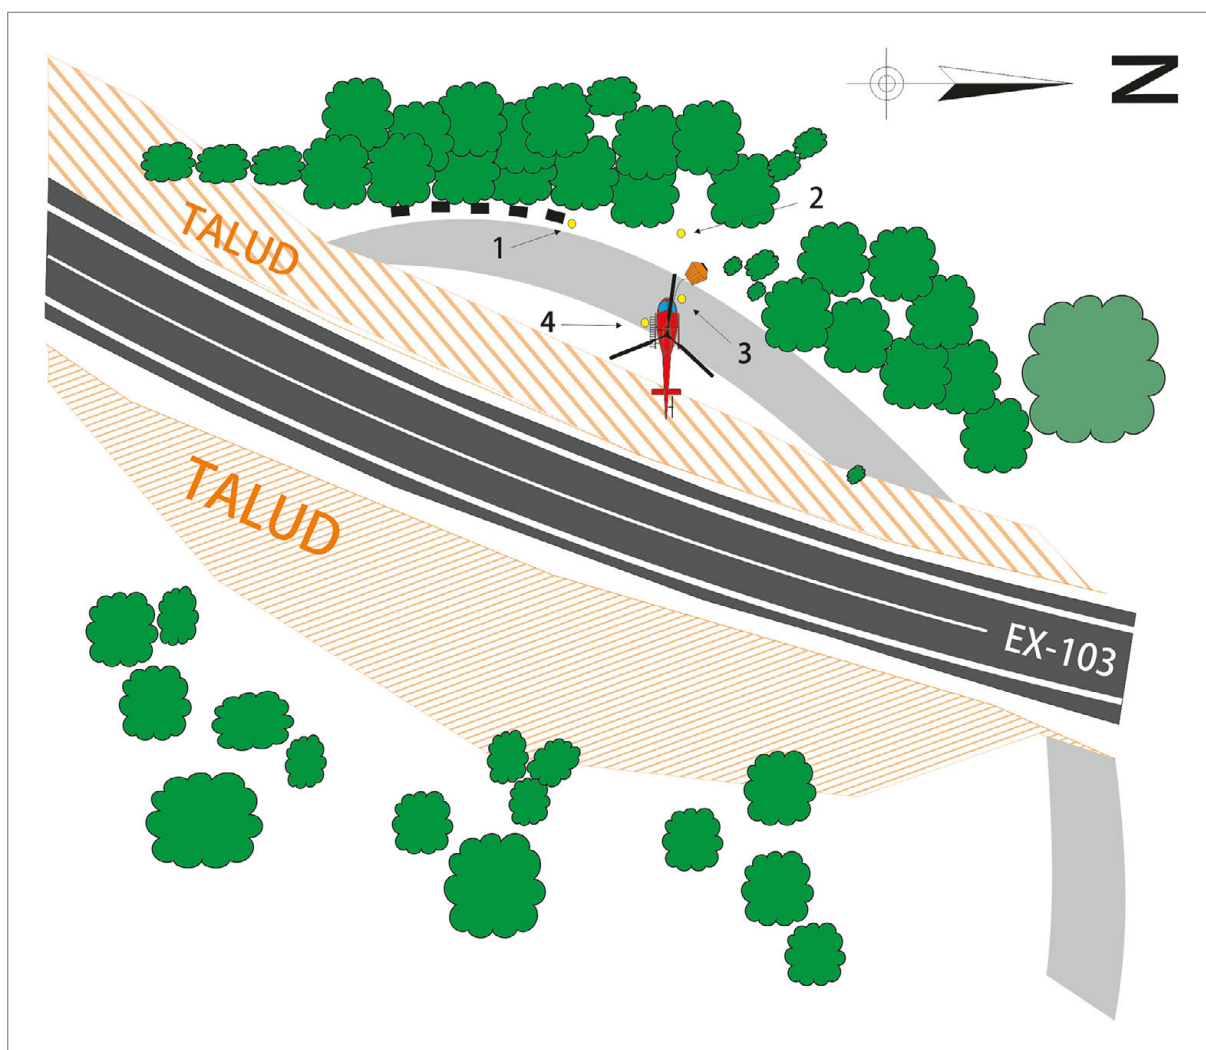
**Figura 1.** Croquis de la posición del helicóptero y de los operarios de la cuadrilla en el momento en que se inició el suceso

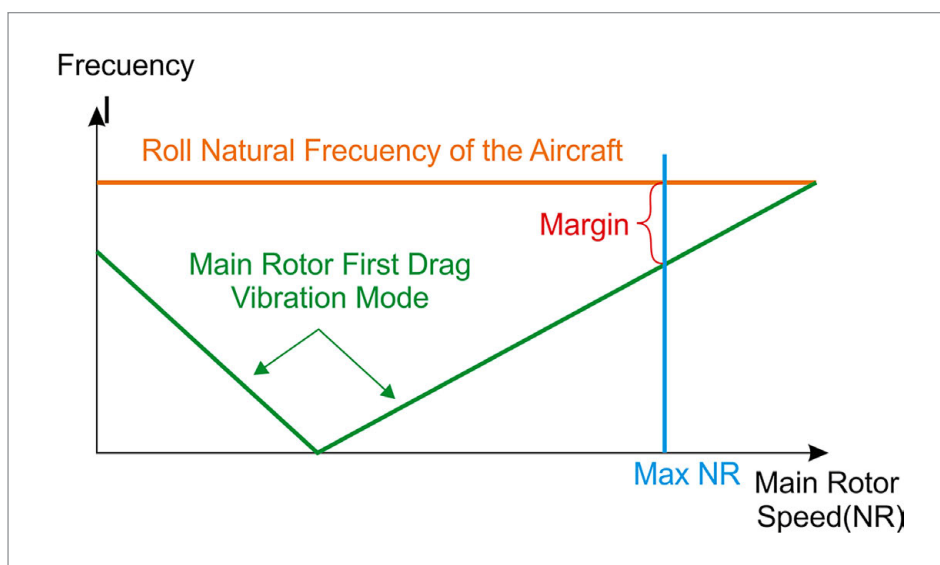
La siguiente figura muestra un diagrama básico del fenómeno de la resonancia en tierra, en el que puede apreciarse el margen que en condiciones normales hay entre las curvas. Cuando el margen se reduce a cero, ambas curvas se cruzan y la resonancia puede comenzar.

Figura 7. Gráfico básico de la resonancia en tierra

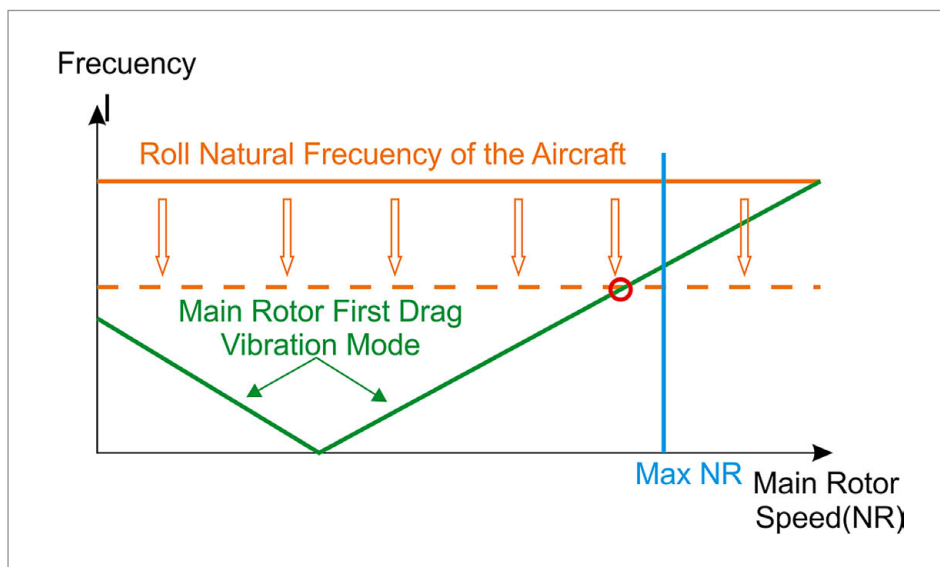
El siguiente gráfico muestra el efecto de la alteración (disminución) de la frecuencia natural de vibración de la aeronave. El círculo rojo marca el punto en el que ambas curvas se cortan, y a partir del que puede desarrollarse la resonancia.

Figura 8. Efecto de la variación de la frecuencia natural de vibración de la aeronave en el gráfico básico de la resonancia en tierra

Este hecho posiblemente tuvo influencia sobre la curva de la frecuencia natural de vibración de la aeronave, produciendo su desplazamiento hacia abajo (ver figura8) y la consiguiente reducción del margen de separación entre las curvas.

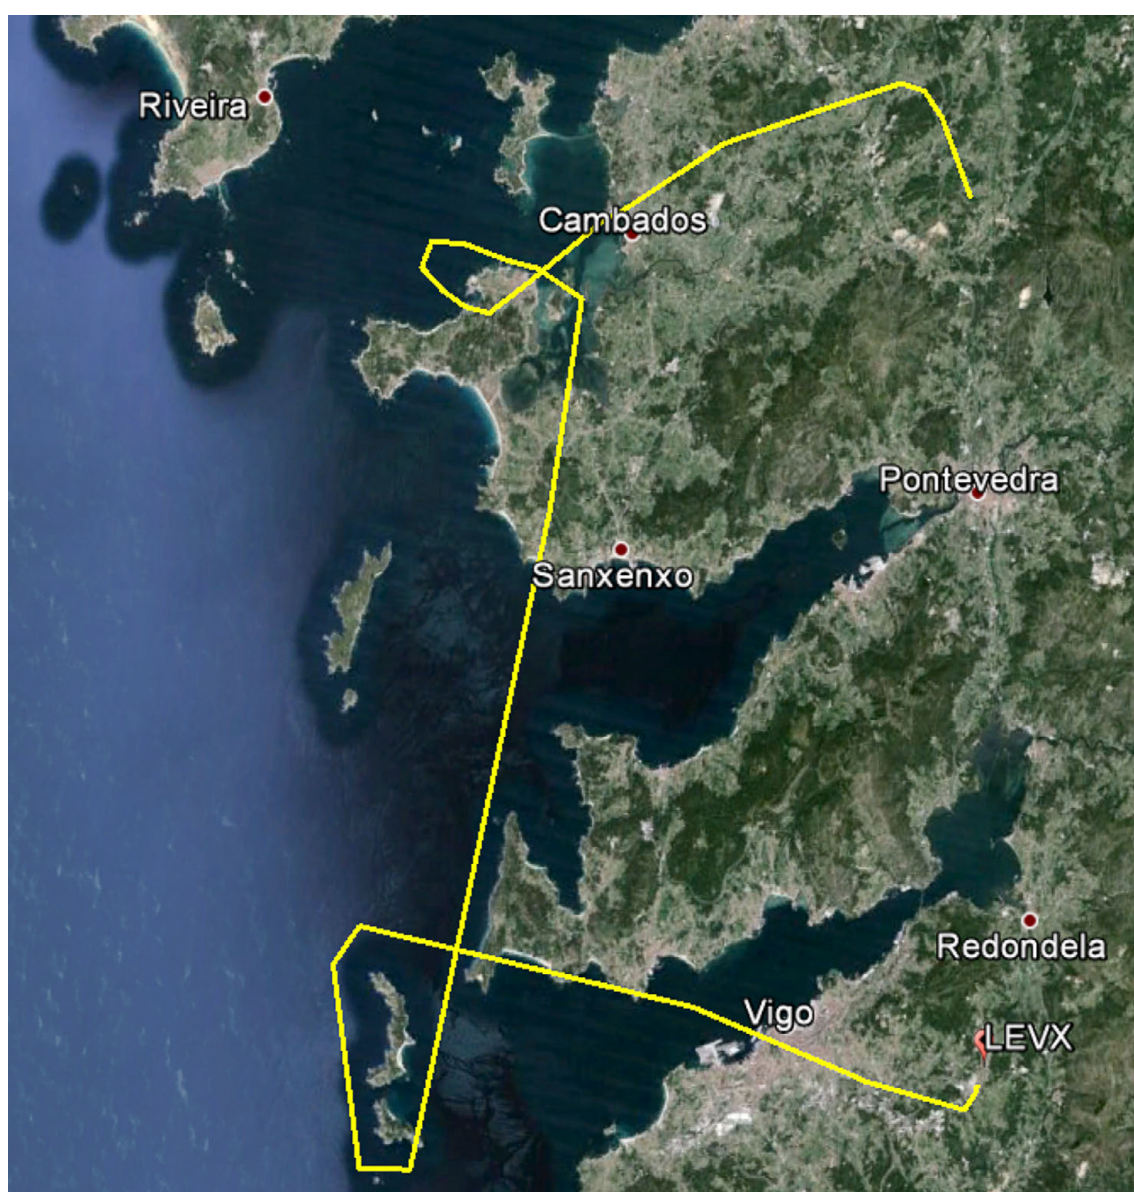
Los últimos datos del servicio de control aéreo indican que la altitud de la aeronave antes de desaparecer del alcance del radar era de 1.800 ft, considerando que la elevación del terreno sobre el que intentó aterrizar es de 590 ft, se estima que la aeronave se encontraba a unos 368 m (1.210 ft) sobre el terreno como máximo.

Figura 3. Trayectoria de la aeronave

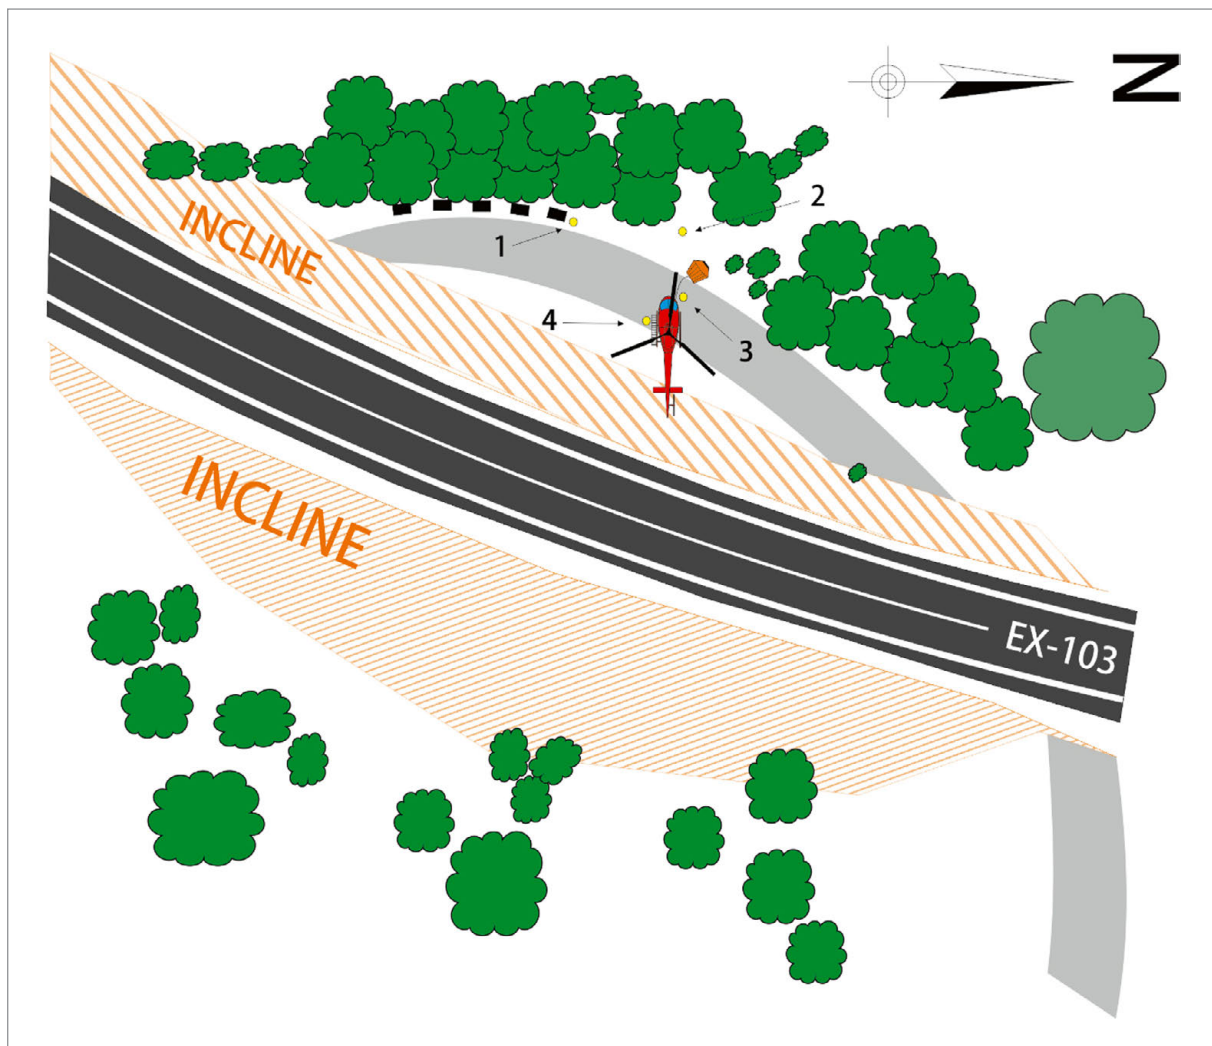
Figure 1. Sketch of the position of the helicopter and of the squad members at the start of the event

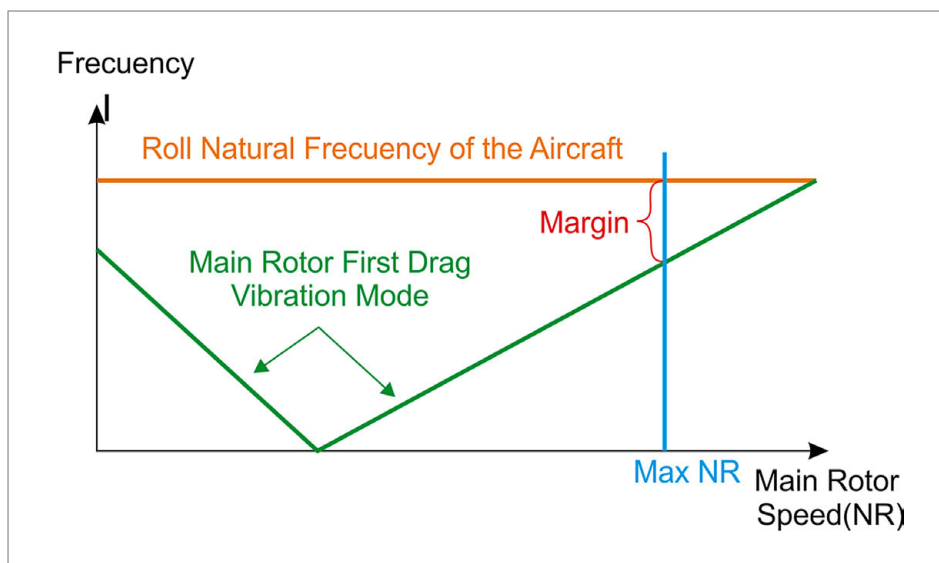
The following figure provides a basic diagram of the ground resonance phenomenon, which shows the margin that exists between the curves in normal conditions. When the margin drops to zero, the two curves cross and resonance can appear.

Figure 7. Basic ground resonance graph

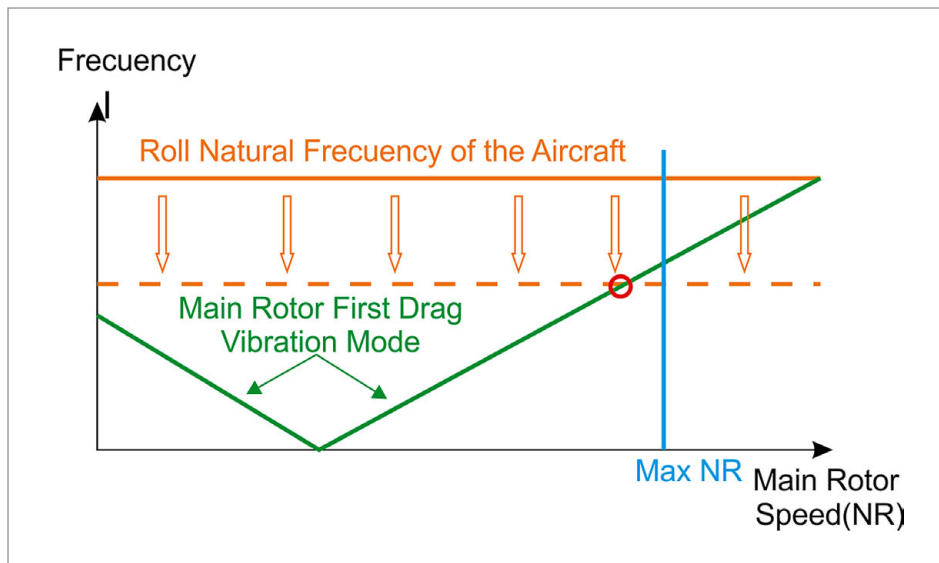
Figure 8. Effect of varying the aircraft's natural vibration frequency on the basic ground resonance graph

This could have affected the aircraft's natural frequency vibration curve, causing it to shift downward (see Figure 8), with the ensuing reduction in the margin of separation between the curves.
