HASIL INVESTIGASI KNKT DI CILOTO, BAWEN, KARANGLOSO DAN KEBUMEN

Kegagalan Sistem Pengereman pada Kendaraan Angkutan Umum

Jakarta, 21 Desember 2017

KOMITE NASIONAL KESELAMATAN TRANSPORTASI

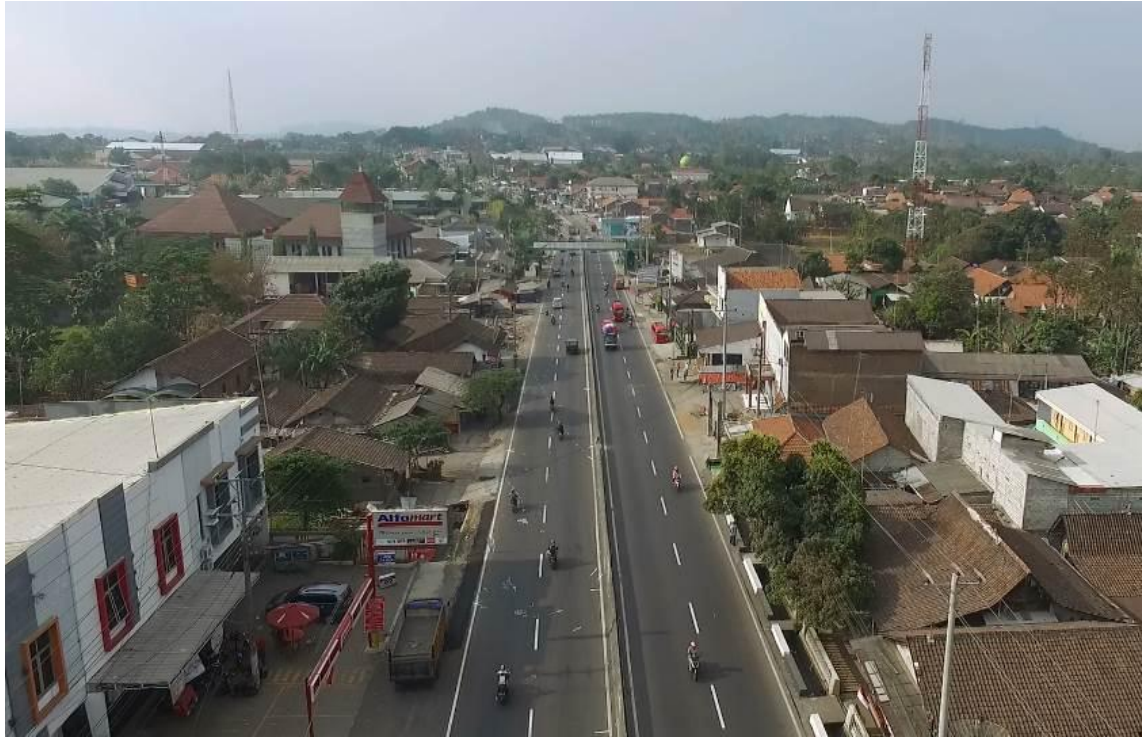
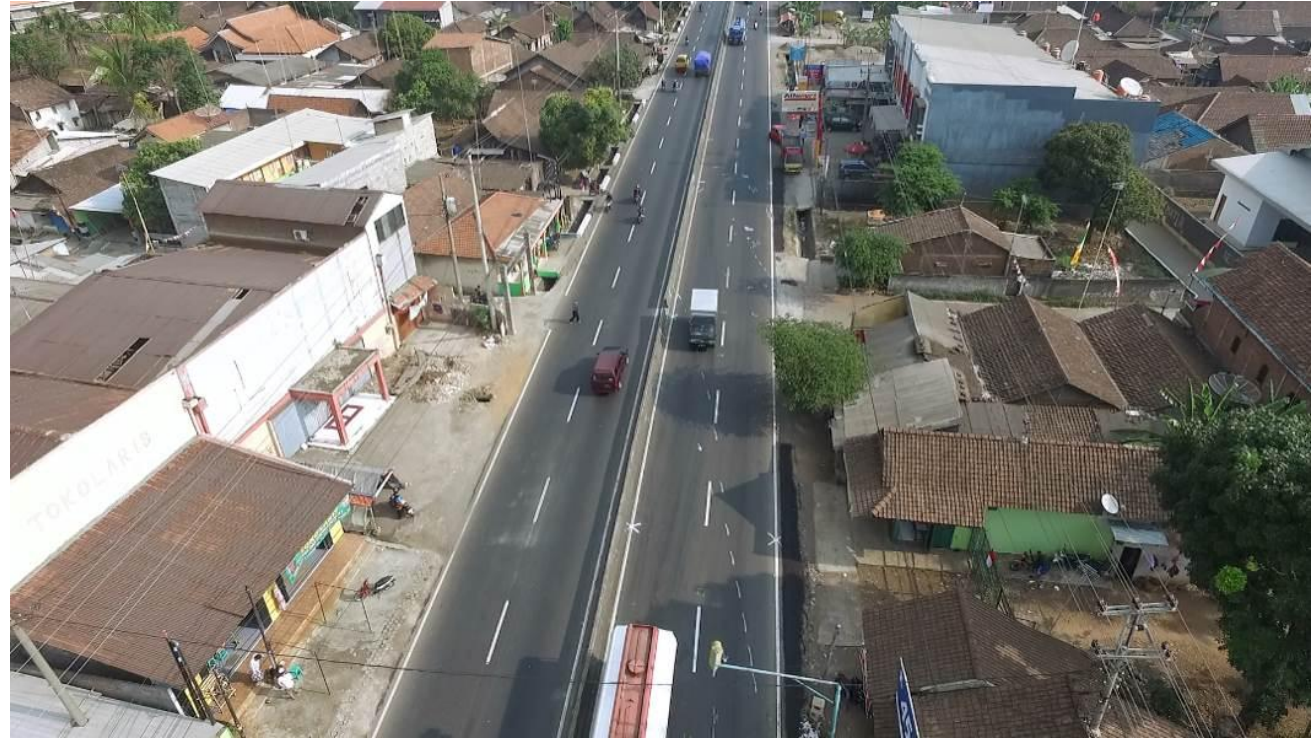
ANALISIS GEOMETRIK JALAN

- Kondisi jalan di daerah tersebut menurun dengan kemiringan 5,95% sepanjang 3 km.
