RINGKASAN
HASIL INVESTIGASI
KECELAKAAN
TRANSPORTASI UDARA
TAHUN 2007

**KOMITE NASIONAL
KESELAMATAN TRANSPORTASI (KNKT)**

**DEPARTEMEN PERHUBUNGAN
NOPEMBER 2007**

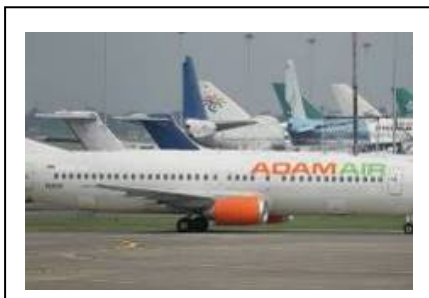
Pada tanggal 1 Januari 2007, pesawat Boeing 737-400 registrasi/nomor pendaftaran PK-KKW dioperasikan oleh Adam SkyConnection Airline (Adam Air) nomor penerbangan DHI 574, dengan operasi penerbangan berpenumpang dan terjadwal dari Surabaya (SUB), Jawa Timur tujuan Manado (MDC), Sulawesi, hilang dari radar MKS ATC Bandara Hasanuddin, Sulawesi Selatan pada ketinggian (*Flight Level*) FL350 (35.000 kaki) hilang dari radar.

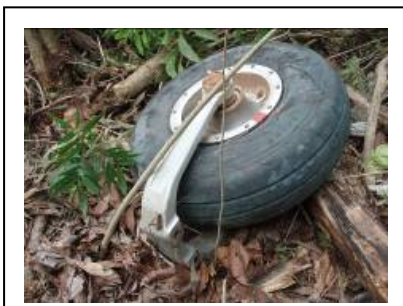
Pada saat pesawat PK-BRM mendekati Bandara Sangata, Tanjung Bara terjadi kerusakan pada generator nomor 1. Terjadi diskusi antara Captain dengan *maintenance engineer* di ruang kemudi membahas kerusakan pada generator tersebut.

Pada saat *final approach*, indikator torque di mesin kiri tidak stabil (*fluctuate*) sampai indikasi mencapai 60%, berdasarkan keterangan captain atas informasi dari *maintenance engineer* menyatakan bahwa terjadi *single red line switches both*.

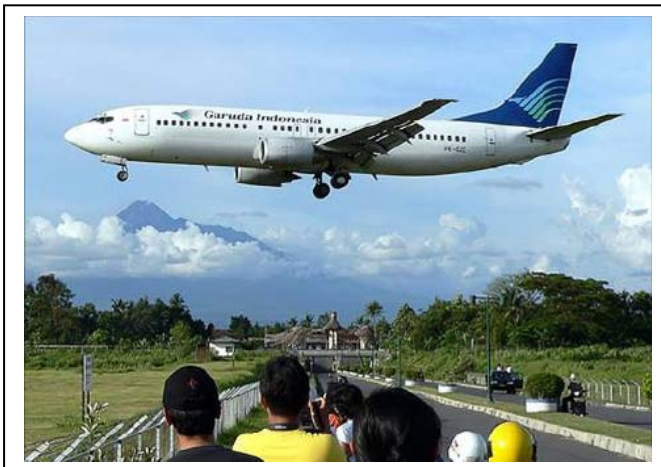
Pilot in Command (PIC) dan copilot bertugas mulai pukul 21:30 UTC atau 04:30 WIB, untuk melakukan penerbangan ke Yogyakarta. Saat melakukan push-back di Bandara Soekarno-Hatta, Jakarta, Pilot memanggil *ground engineer* dan menginformasikan bahwa pada *cockpit instrument* lampu "Fault" pada *engine thrust reverse nomor 1 (sebelah kiri)* menyala. Engineer me-reset thrust reverser yang terdapat di unit *engine accessories* dan lampu "Fault" padam.

Main-wheel tire marks and nose-wheel axle and oleo impact and scraping marks were found along the runway. The aircraft initially tracked along the runway centerline, but it left the sealed runway about 19 metres to the right of the runway centerline leaving nose landing gear wreckage along the runway.

The National Transportation Safety Committee recommends that Garuda Indonesia ensure that its flight crews are trained and checked, in the simulator, for the vital actions and required responses to Ground Proximity Warning System (GPWS) and Enhanced Ground Proximity Warning System (EGPWS) warnings.

The National Transportation Safety Committee recommends that the Directorate General Civil Aviation (DGCA) review the Yogyakarta runway complex to ensure that the runway end safety areas (RESA) meet the dimension Standards prescribed in the International Civil Aviation Organization (ICAO) Annex 14.

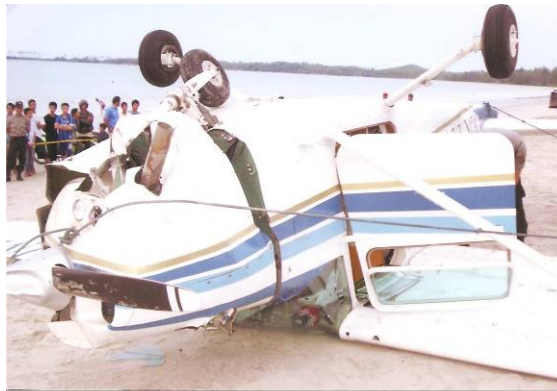
Pesawat membawa derijen di dalam cabin berisi 20 liter avgas untuk keperluan darurat.

Pilot mengungkapkan bahwa 10 menit sebelum mesin pesawat mati tercium aroma avgas tersebut.

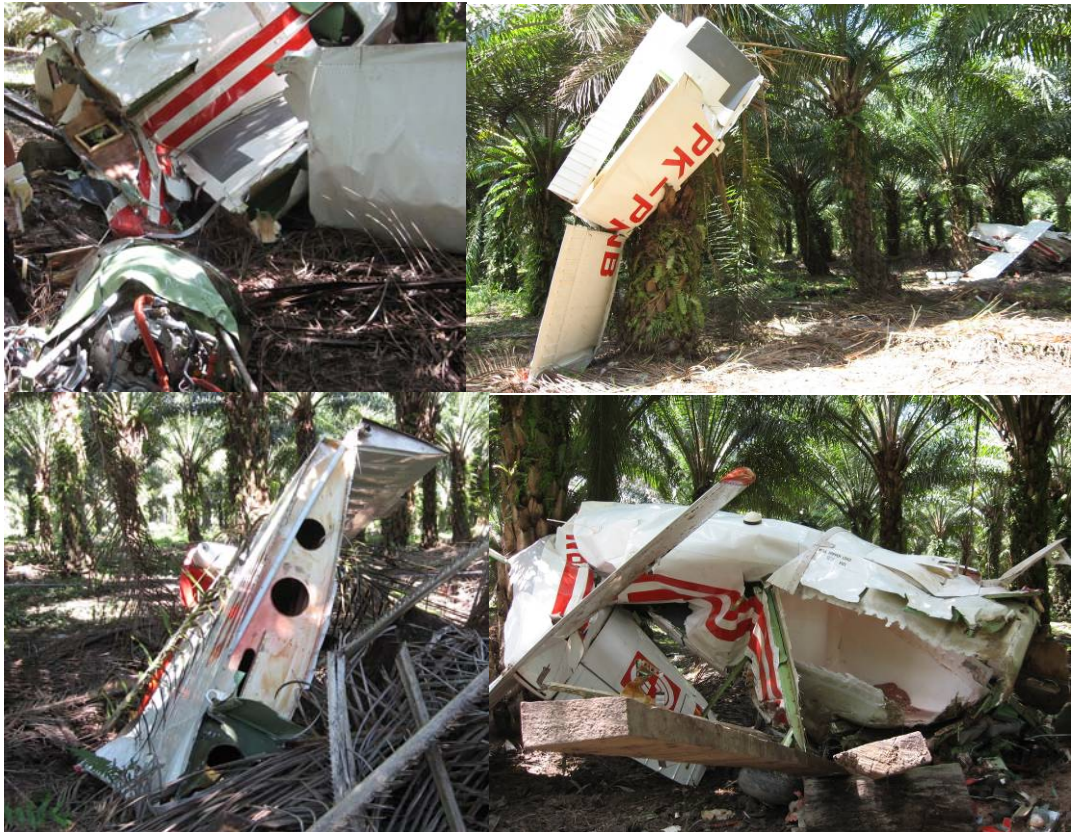
Engineer langsung ke lokasi kecelakaan dengan asumsi bahwa pilot masih selamat (perjalanan berlangsung kurang dari 10 menit). ± 4 Km dari Airstrip.

Sampai dilokasi didapati pilot sudah meninggal dunia.
