**KOMITE NASIONAL KESELAMATAN TRANSPORTASI
REPUBLIC OF INDONESIA**

FINAL
KNKT.15.11.06.03

Laporan Investigasi Kecelakaan Pelayaran

Tenggelamnya *Wihan Sejahtera*

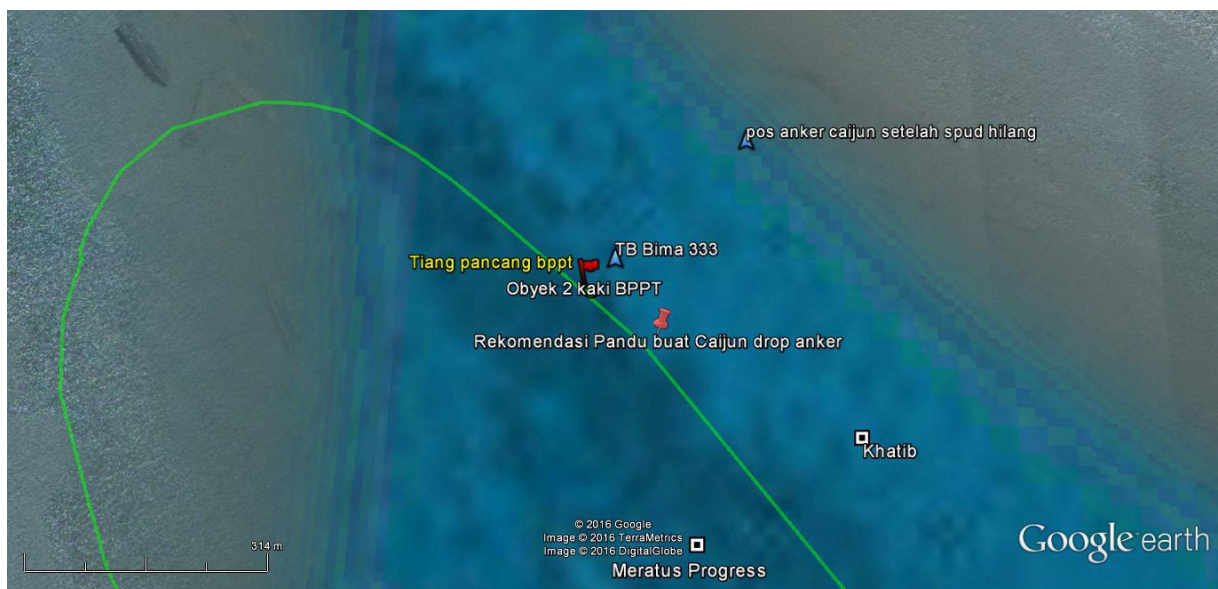
Setelah kapal tiba di posisi yang ditentukan yaitu pada posisi $7^{\circ}10'26.82''S / 112^{\circ}41'19.98''E$, Awak kapal *MV. Cai Jun* mulai menurunkan tiang pancang kiri (*spud pile*). Hasil pengukuran *echosounding* menunjukkan kedalaman dasar laut sedalam 20 m. Spud sepanjang 40 meter diturunkan dengan mengurangi tekanan hidrolis pada cengkram penahan *spud pile*. Beberapa menit berikutnya, *spud* diperkirakan sudah mencapai dasar laut namun ternyata *spud* terus turun sampai akhirnya terlepas dari dudukan dan cengkramnya. Kejadian ini juga diketahui oleh Petugas Kepanduan dan seluruh awak Kapal Tunda. Pandu yang bertugas selanjutnya menempatkan *MV. DBD Cai Jun I* pada area labuh jangkar di posisi $7^{\circ}10'18.00''S / 112^{\circ}41'24.00''T$.

Gambar I-8: Rekonstruksi posisi pergerakan *MV. DBD Cai Jun* pada saat kejadian hilangnya *spud pile*. Garis hijau merupakan garis lintasan *Wihan Sejahtera*

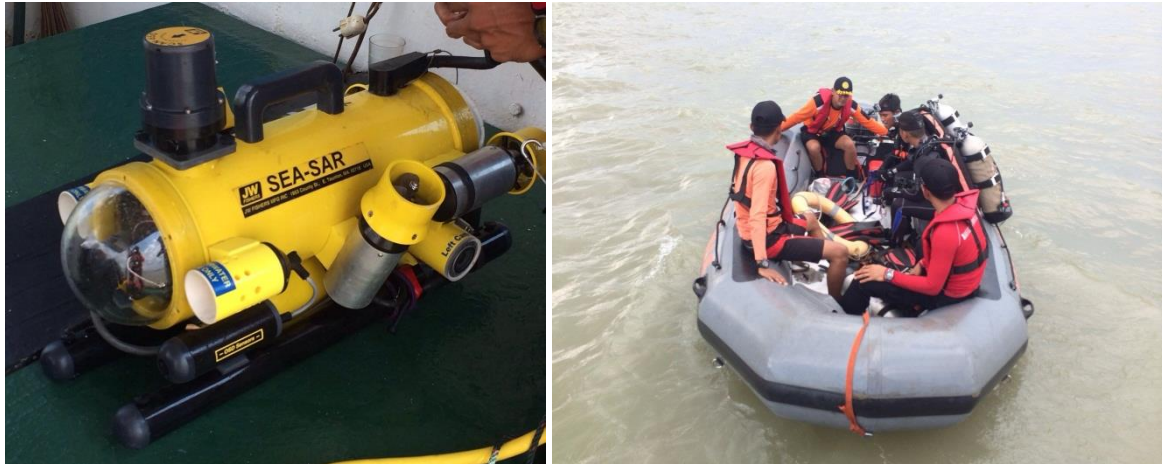
Gambar I-18: Pemeriksaan bawah air dengan menggunakan ROV dan penyelaman

Hasil penyelaman tidak dapat menentukan kondisi badan kapal terutama di area yang diduga mengalami kerusakan. ROV yang dikirimkan tidak dapat mengambil gambaran badan kapal dikarenakan kondisi perairan yang keruh. Tim penyelam yang diturunkan juga tidak dapat menjangkau area badan kapal yang diperkirakan mengalami kerusakan dikarenakan posisi yang sulit dijangkau dan kondisi perairan di sekitar lokasi tenggelamnya *Wihan Sejahtera*.

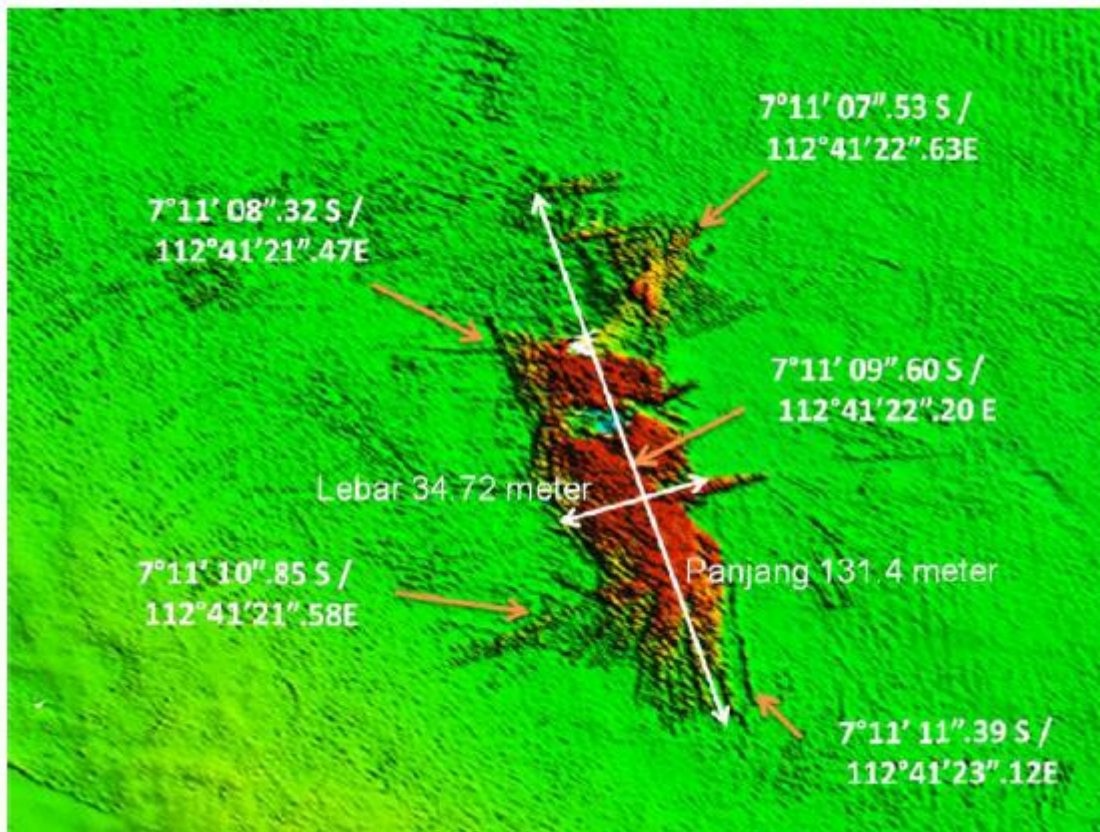
Gambar I-27: Image Multibeam yang Menggambarkan Kapal yang Telah Tenggelam

Dari hasil pemeriksaan dengan menggunakan sidescan sonar dan multibeam dapat dilihat bahwa posisi kapal miring sekitar 40 derajat ke kanan di dasar laut. Posisi demikian menempatkan bagian lambung sisi kanan dan lambung dasar menjadi tertanam di dasar laut sehingga tidak memungkinkan untuk dilakukan pemeriksaan secara visual.

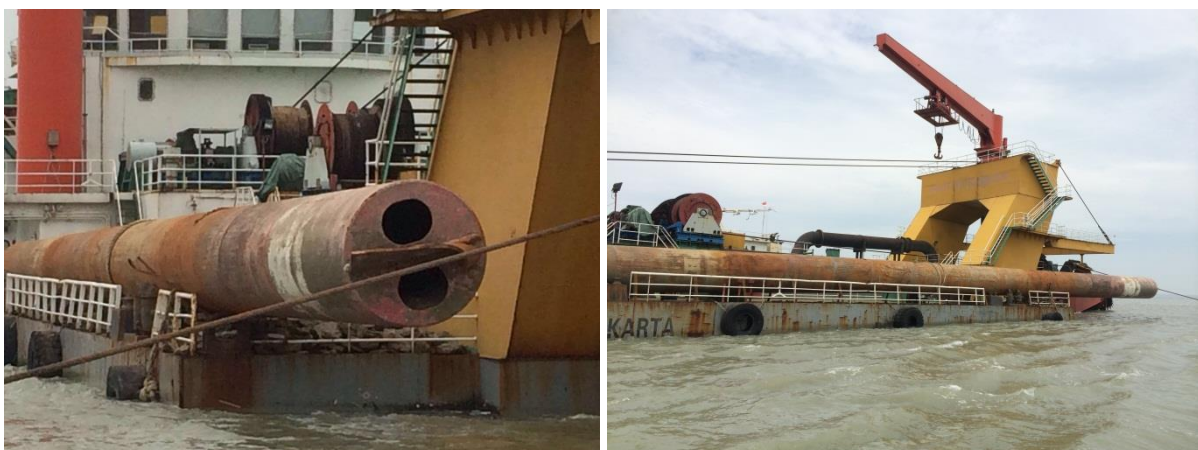
Gambar I-29: spud pile

- Pengukuran ulang menunjukkan bahwa ukuran utama dari spud pile dimaksud adalah panjang 40 meter, diameter 1.8 meter berat total 102 Ton.

- Bentuk *Spud Pile* berupa kolom dengan struktur berlubang (*hollow*). Pada ujung terdapat bagian yang pejal dengan bentuk runcing sebagai penetrasi ketika diturunkan ke dasar laut. Ketebalan plat struktur sekitar 30 mm.

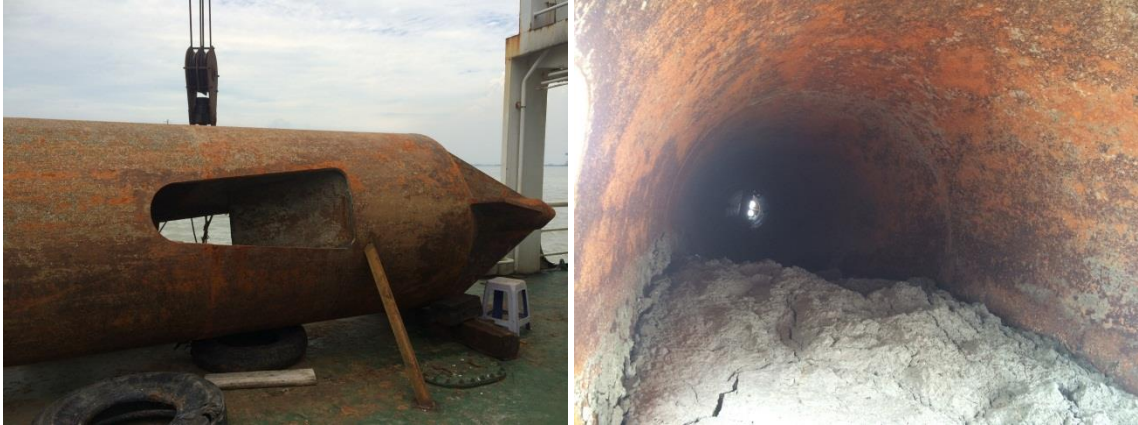
Gambar I-30: kiri: ujung spud pile, kanan: kondisi rongga dalam spud pile.

- Terdapat kerusakan pada eyepatch (lubang pengait) yang berupa bengkok dengan salah satu ujung terlepas dari las-lasan.

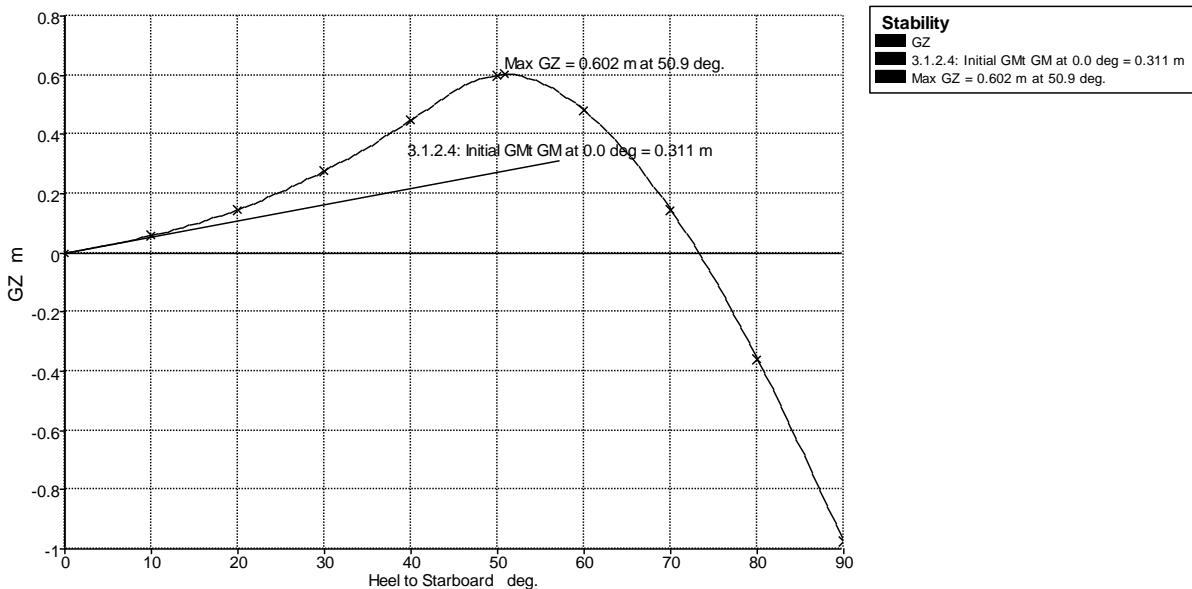
Gambar II-1: Kurva GZ kapal pada saat berangkat.

Perhitungan ulang terhadap posisi GM kapal adalah sebesar 1.2 meter. Kondisi stabilitas kapal juga menunjukkan masih memenuhi kriteria stabilitas kapal yang aman sesuai dengan ketentuan yang disebutkan dalam *IMO. Resolution A.749 (18)*. Dari pengamatan dan pengumpulan terhadap keadaan kapal ketika berangkat juga menunjukkan posisi kapal yang dalam keadaan tegak lurus. Pada saat kapal berubah haluan dari ke kanan, kondisi kapal masih stabil dan tetap berlayar dengan aman.

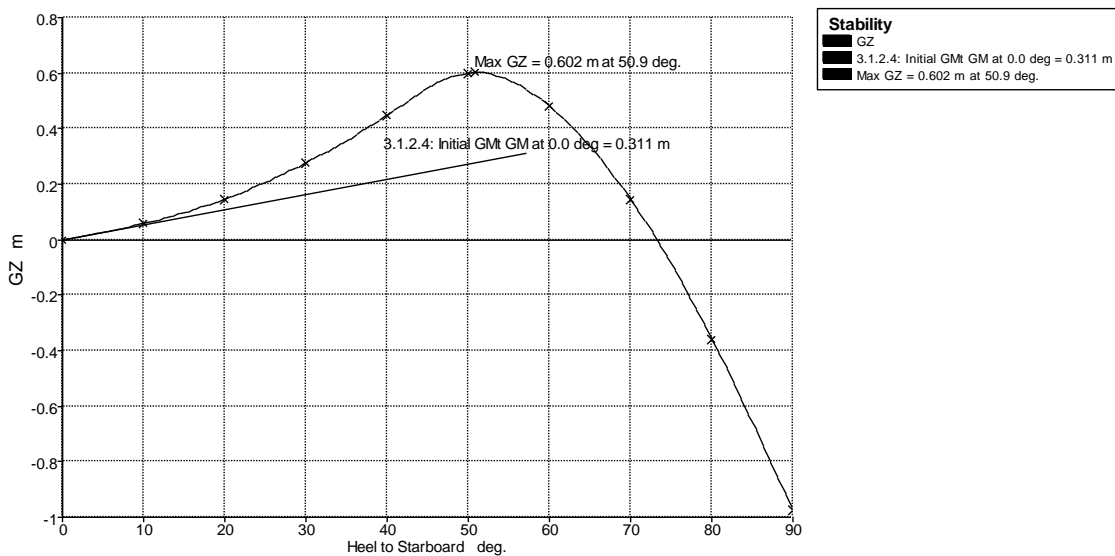
Gambar 0-1: kurva GZ pada kondisi keberangkatan kapal

Berdasarkan kurva di atas dapat diketahui bahwa stabilitas kapal dalam kondisi baik pada saat *Wihan Sejahtera* memulai perjalanan. Hal ini diperkuat dengan hasil analisis stabilitas yang semuanya memenuhi kriteria

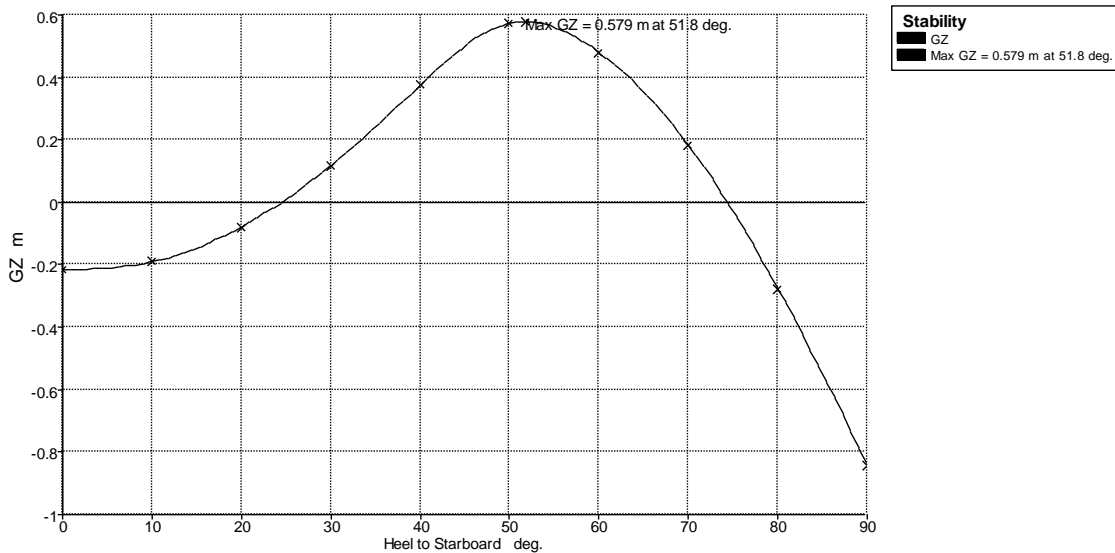
Gambar 0-2: kurva GZ kapal pada saat tangki heeling dibocorkan hingga penuh

Berdasarkan tabel di atas, tangki heeling merupakan tangki yang dapat menyebabkan kemiringan kapal paling besar dan disertai dengan momen miring yang paling tinggi. Hal ini sesuai dengan fungsi dari tangki heeling tersebut yaitu untuk membantu stabilitas kapal dan mengatur kemiringan kapal.

Fitur stabilitas kapal dengan membocorkan tangki heeling adalah sebagai berikut:

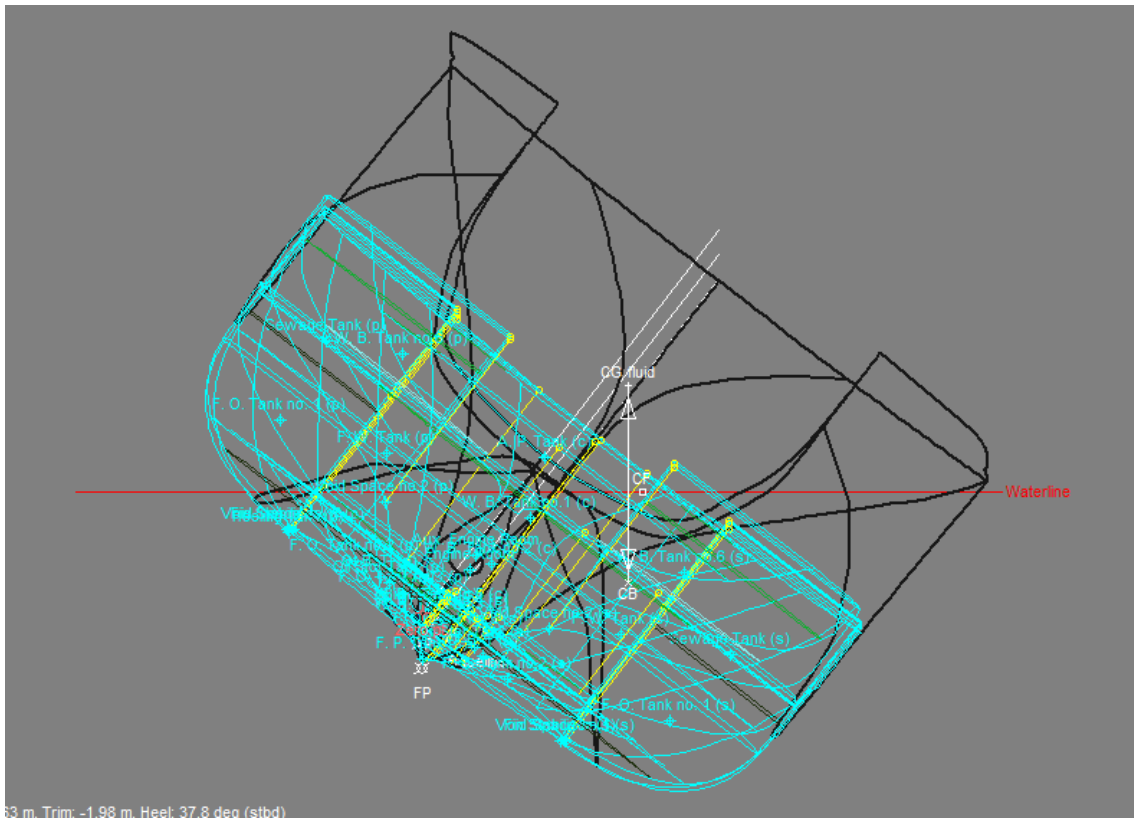
Gambar 0-3: Fitur kemiringan kapal pada saat terjadi pergeseran muatan

Fase ini merupakan kondisi dimana kemiringan kapal tidak terlalu banyak berubah atau laju kemiringan rendah. Dari pengamatan terhadap video kejadian kecelakaan dapat dilihat bahwa diperlukan waktu sekitar 5 menit untuk merubah kemiringan kapal dari 25 derajat ke 90 derajat. Analisis kemiringan kapal menunjukkan bahwa pada saat kapal miring hingga 25 derajat, air laut telah mencapai lubang kemarau sehingga air mulai masuk.

Pada fase ini, analisis beban kendaraan menemukan bahwa pada kemiringan lebih dari 40 derajat dapat terjadi pergeseran kendaraan. Kendaraan yang di geladak B bergeser akan lebih jauh karena ukuran kendaraannya lebih kecil dan mempunyai ruang yang lebih luas untuk bergeser, sedangkan kendaraan di geladak A akan bergeser lebih pendek yang dikarenakan okupansi kendaraan yang sudah penuh.

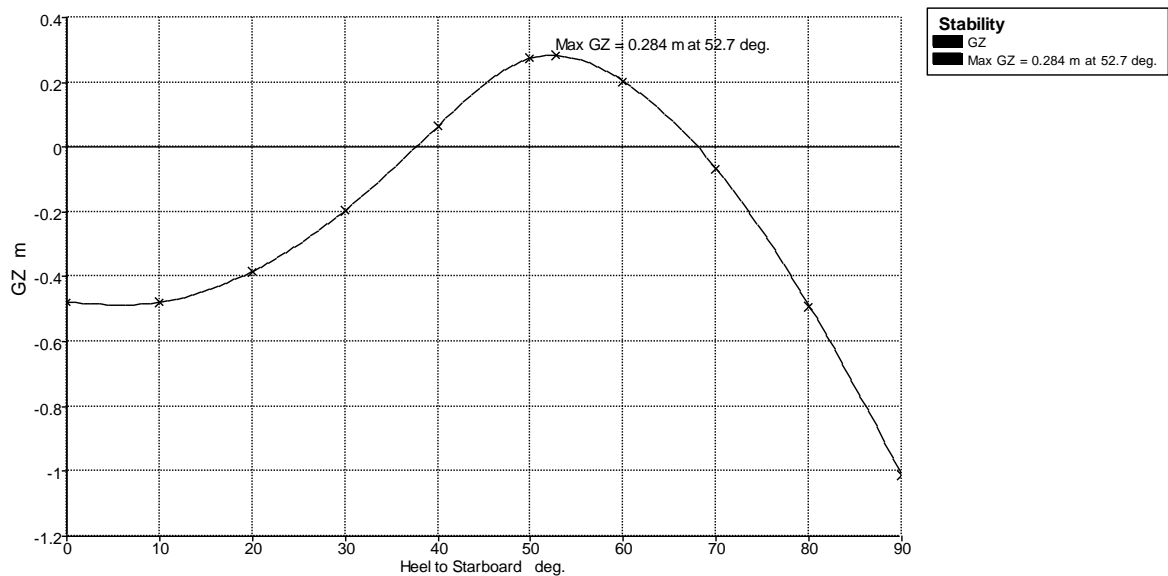
Gambar 0-4: Kurva GZ kapal pada saat kapal mengalami penambahan kemiringan

Berdasarkan keterangan awak kapal kendaraan-kendaraan yang ada di geladak kendaraan telah dilashing. Namun demikian, besar kemungkinan alat lashing yang terpasang tidak dapat menahan beban kendaraan ketika kapal miring. Kondisi demikian selanjutnya mengakibatkan kendaraan terbalik atau bergeser. Bergesernya kendaraan selanjutnya mengakibatkan pergeseran titik berat kapal ke kanan. Selanjutnya penambahan air laut secara perlahan di geladak kendaraan mulai mencapai kompartemen di bawah *freeboard deck*.

Masuknya air ke kompartemen ini juga turut menyebabkan kemiringan semakin bertambah. Udara yang terperangkap di kompartemen-kompartemen lain di bawah *freeboard deck* menyebabkan kapal masih memiliki daya apung namun tidak dapat menahan berat kapal.

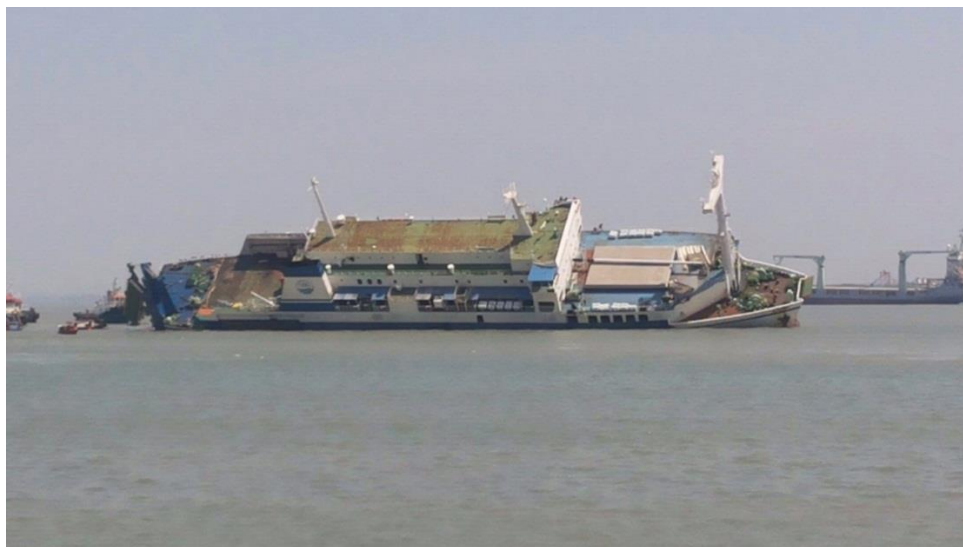
Gambar 0-5: kondisi kapal ketika sudah mengalami penambahan kemiringan pada sekitar 15 menit setelah terjadi getaran

Pada fase tenggelam ini, kapal tidak saja mengalami penurunan stabilitas namun juga mengalami kehilangan daya apung. Ketika kapal sudah tidak lagi dapat kembali ke posisi tegak, air laut terus masuk ke dalam kompartemen kompartemen kapal sehingga menambah berat displasemen kapal hingga selanjutnya badan kapal yang terbenam tidak mampu untuk memberikan gaya apung yang cukup. Hasil analisis stabilitas menunjukkan lengan pengembali kapal sudah terlampaui kecil untuk dapat mengembalikan kapal ke posisi tegak namun juga masih dapat menahan kemiringan kapal. Dengan demikian, kapal masih tertahan pada kemiringan 90 derajat.

Proses tenggelamnya kapal ini terlihat relatif dalam waktu yang lambat. Hal ini menunjukkan kehilangan daya apung kapal akibat masuknya air laut terjadi secara perlahan. Beberapa tangki sebelah kiri yang kosong memberikan sedikit daya apung sehingga memperlambat proses tenggelamnya kapal. Pada fase ini air diperkirakan tidak hanya masuk melalui lubang kemarau namun juga mulai masuk lewat bukaan kapal yang lain. Geladak kendaraan B merupakan geladak kendaraan semi terbuka yang dapat memberikan akses secara leluasa pada saat kemiringan kapal mencapai geladak dimaksud.

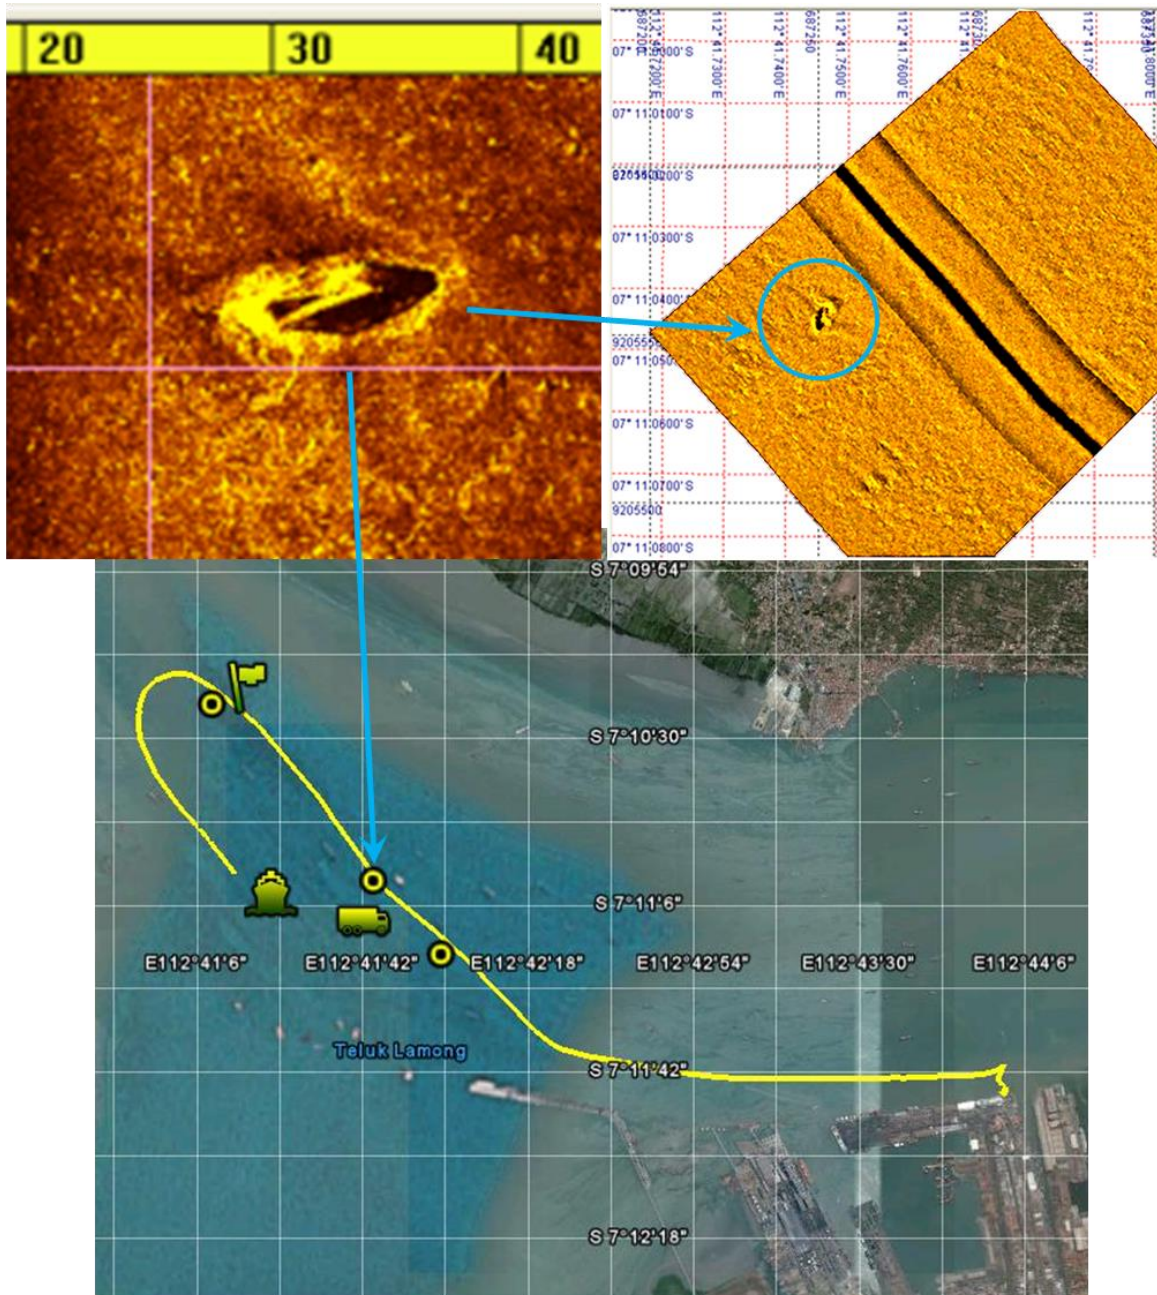
Gambar 0-22: Citra Sonar dan Posisi Objek-1

Pada investigasi di sekitar lokasi alur pelayaran dengan menggunakan multibeam dan side scan sonar dapat diidentifikasi objek-objek dasar laut hasil aktivitas manusia yang tidak semestinya berada pada alur pelayaran. Beberapa objek telah berhasil direkam yang disertai lokasi keberadaan objek tersebut. Beberapa objek ada yang berada pada permukaan dasar laut dan ada yang tertanam, objek-objek yang tertanam mengandung potensi bahaya karena tidak diketahui apakah objek tersebut hanya sebagian kecil dari keseluruhan benda atau tidak, sehingga objek-objek tersebut harus dapat terpetakan dengan jelas.

Sedangkan dari hasil investigasi side scan sonar didapat hasil yang lebih jelas seperti diperlihatkan pada **Error! Reference source not found.** Pada Gambar 21 dapat terlihat obyek yang mempunyai dua kaki dengan benda penyambung diantaranya, dimana benda tersebut masih melewati hingga keluar tiang yang lebih tinggi. Dari Gambar 21 B,C,D terlihat ketinggian tiang tampak berbeda. Dari data pengukuran dengan menggunakan software discover (Gambar 22) dapat diketahui ketinggian tiang sekitar 11m sedangkan lebar kedua tiang sekitar 7m. Dari hasil interpretasi hasil side scan sonar dapat dipastikan benda tersebut keras bahkan kemungkinan benda tersebut adalah benda logam. Sedangkan pada Gambar 23 dapat terlihat adanya image tiang tinggi pada lokasi yang tidak terlalu jauh dari lokasi obyek yang memiliki dua kaki jaraknya berkisar sekitar 10m. Ketinggian tiang tersebut berkisar hingga 14.9m

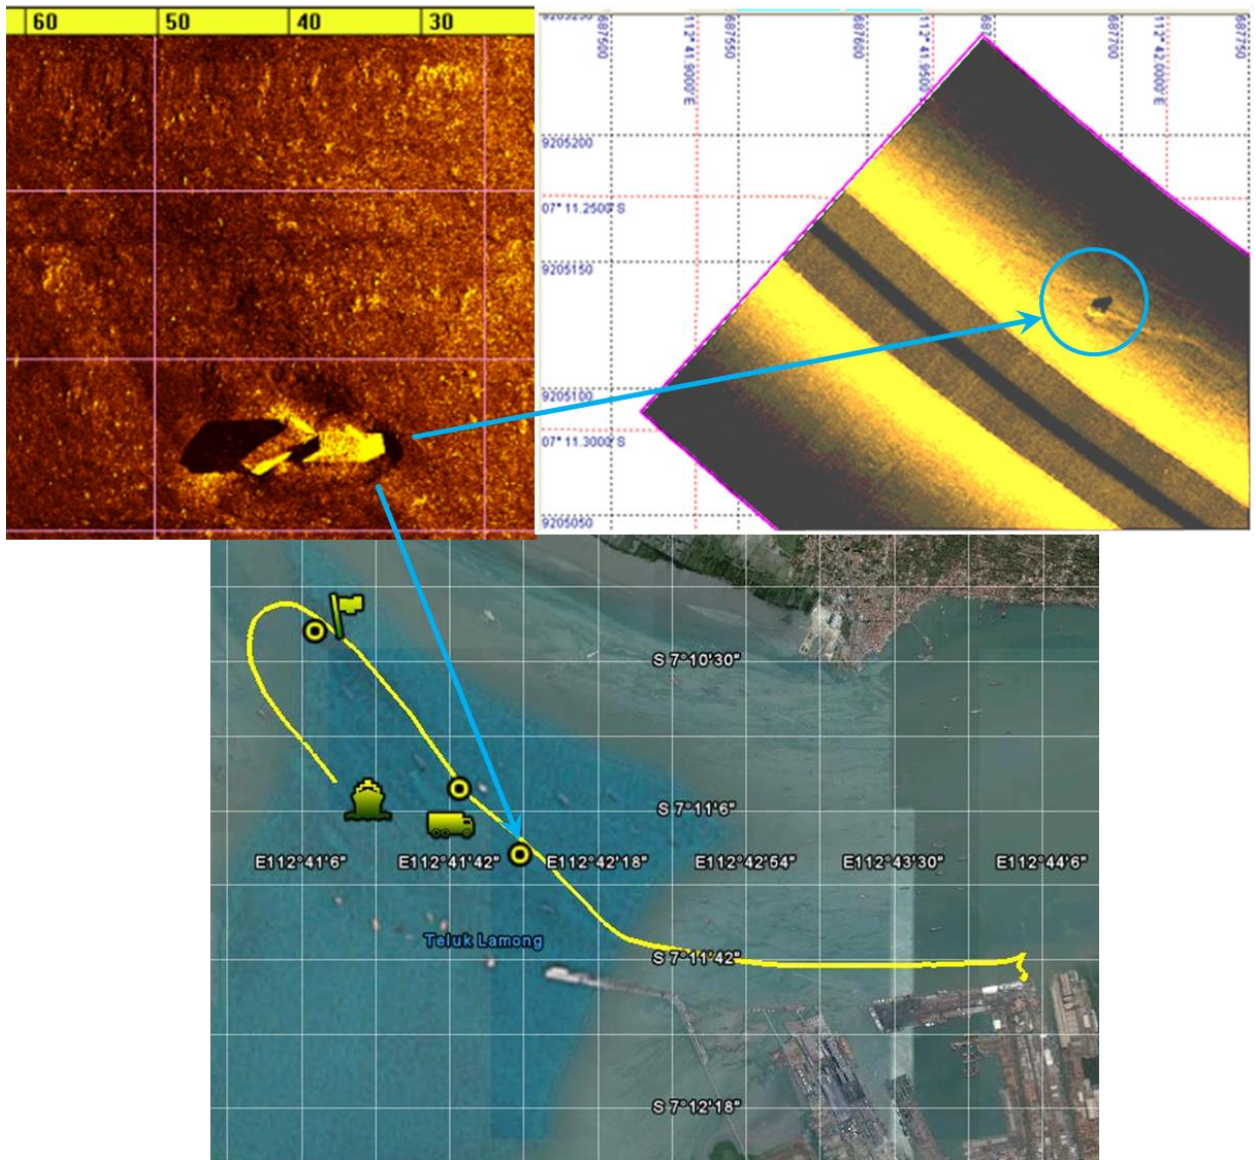
Gambar 0-23: Citra Sonar dan Posisi Objek-2

Pada Citra Sonar dan Posisi Objek-2

terlihat objek-2 berada di sekitar alur pelayaran Kapal Wihan Sejahtera. Seperti halnya objek-1, objek-2 ini diidentifikasi sebagai benda yang terletak di permukaan dasar laut, dan merupakan debris yang berpotensi membahayakan navigasi kapal, dan sebaiknya obyek tersebut diinvestigasi lebih lanjut untuk dilakukan pengangkatan atau pembersihan. Objek-2 ini berada pada kedalaman dasar laut sekitar 17m Dimensi objek-2 ini adalah sekitar 5m x 2m x 2m

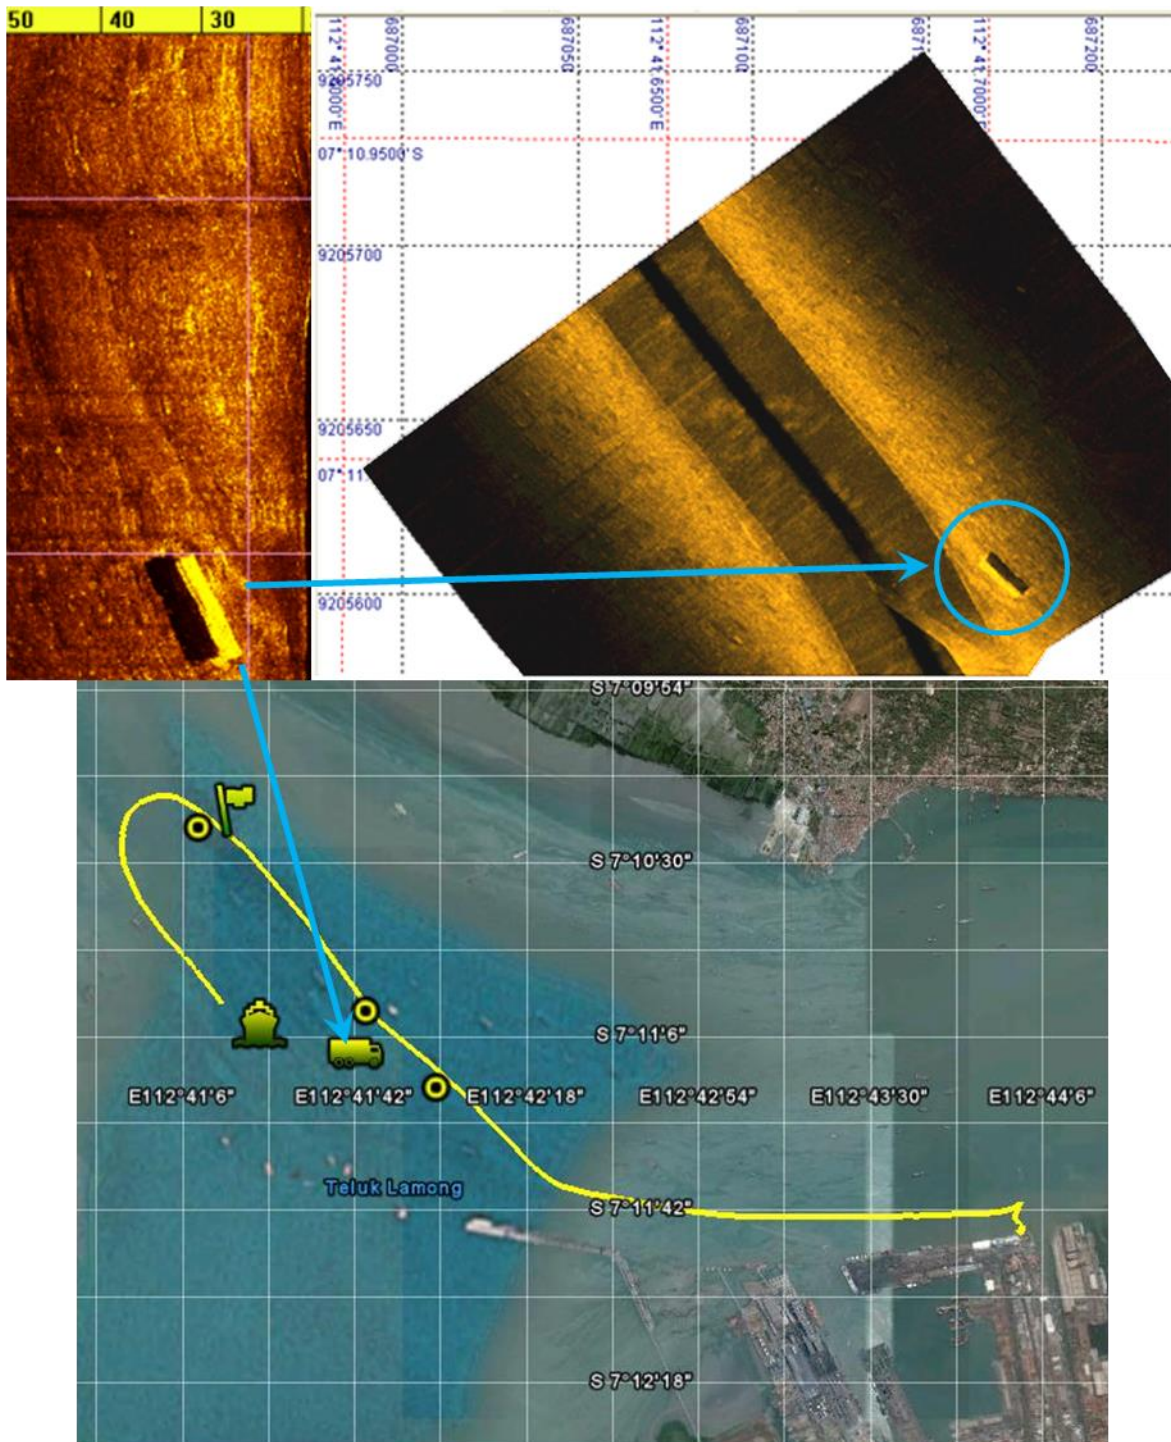
Gambar 0-24: Citra Sonar dan Posisi Objek-3

Pada Citra Sonar dan Posisi Objek-3

terlihat objek-3 berada di sekitar alur pelayaran Kapal Wihan Sejahtera. Objek-3 ini diidentifikasi sebagai benda yang terletak di permukaan dasar laut yang diidentifikasi sebagai benda berbentuk kotak persegi empat kemungkinan benda tersebut adalah kontainer, dan merupakan debris yang berpotensi membahayakan navigasi kapal. Sebaiknya objek-3 ini dilakukan pembersihan atau pengangkatan. Objek-3 ini berada pada kedalaman dasar laut sekitar 20m Dimensi objek-3 ini adalah sekitar 7mx2mx2m

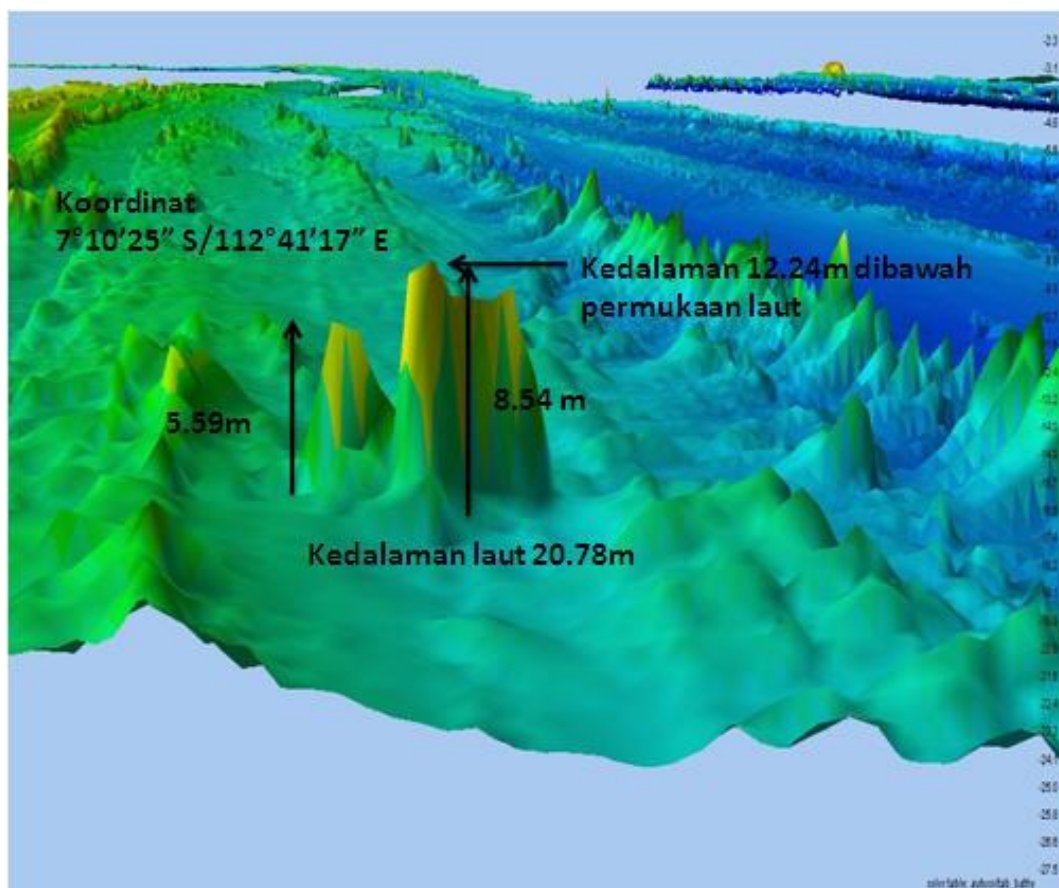
Pada lokasi Kapal Wihan Sejahtera yang mengalami penurunan kecepatan telah dilakukan investigasi dengan lintasan utama berarah barat timur. Dari hasil investigasi menggunakan multibeam telah ditemukan objek hasil aktivitas manusia yang mempunyai ketinggian sekitar 8.5 meter dari dasar laut.

Gambar 0-25: Dasar Laut dari Data Multibeam terlihat ada dua obyek berdiri yang berdekatan

Jika dilihat dari data multibeam, terlihat image berupa kenampakan dua benda yang terpisah dengan jarak yang berdekatan (Dasar Laut dari Data Multibeam terlihat ada dua obyek berdiri yang berdekatan). Image multibeam tersebut menggambarkan adanya dua objek yang berdekatan, dengan dimensi tinggi sekitar 8.5 meter dan 5.5 meter.

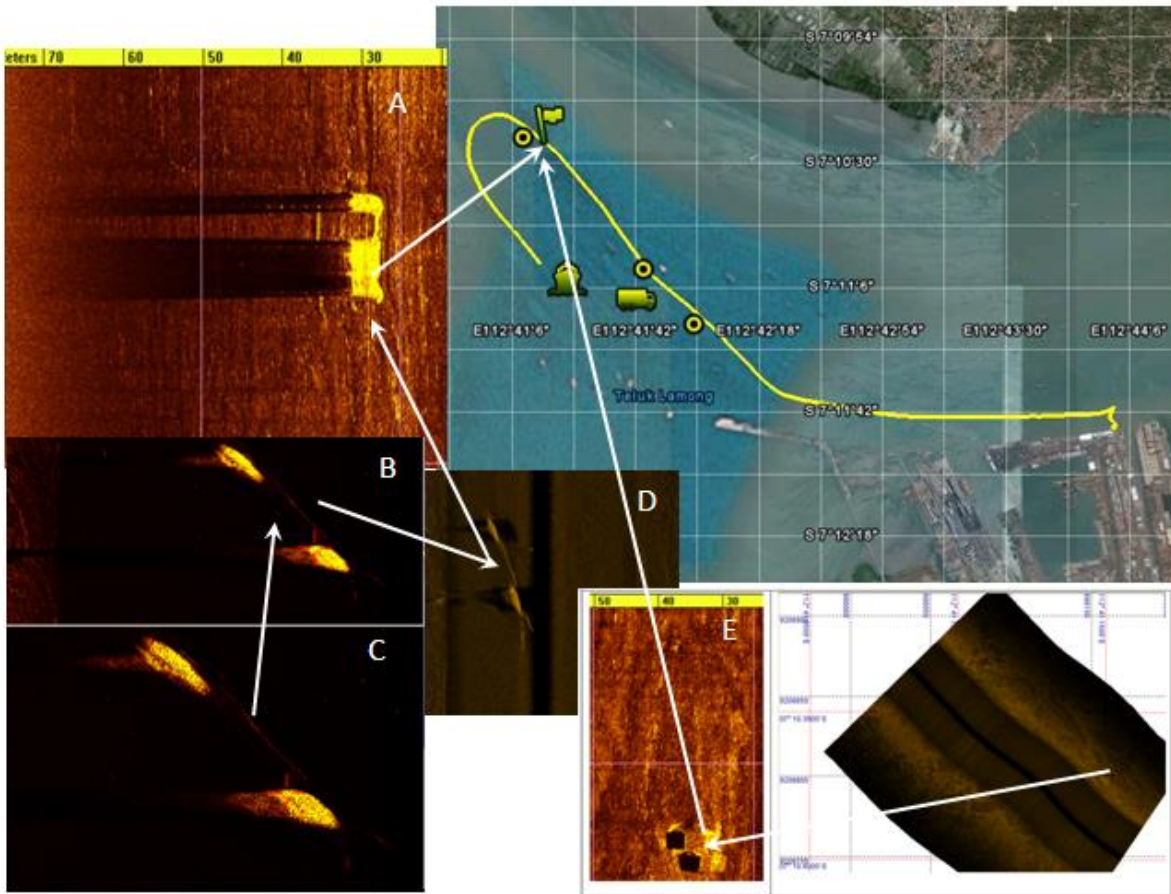
sedangkan lebarnya sekitar 1.5m (Gambar 24). Dari hasil interpretasi hasil side scan sonar dapat dipastikan benda tersebut keras bahkan. Kedua benda tersebut sangat borpotensi mengganggu aktifitas kepalabuhanan pada perairan Teluk Lamong.

Gambar 0-26: Objek Dasar Laut yang dideteksi dengan menggunakan SSS merupakan obyek dengan dua kaki (A,B,C,D) dimana dua obyek tersambung dengan penghubung (A,B,C,D) selanjutnya penghubung tersebut melewati tiang dari benda yang lebih tinggi (C,D)

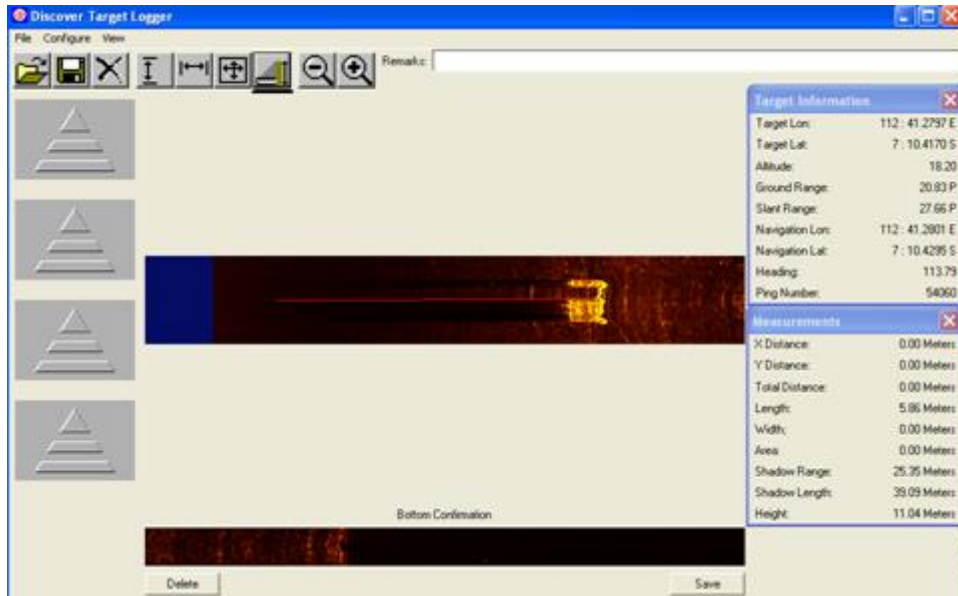
Gambar 0-27: Pengukuran obyek dasar laut menggunakan software, tinggi obyek 11m

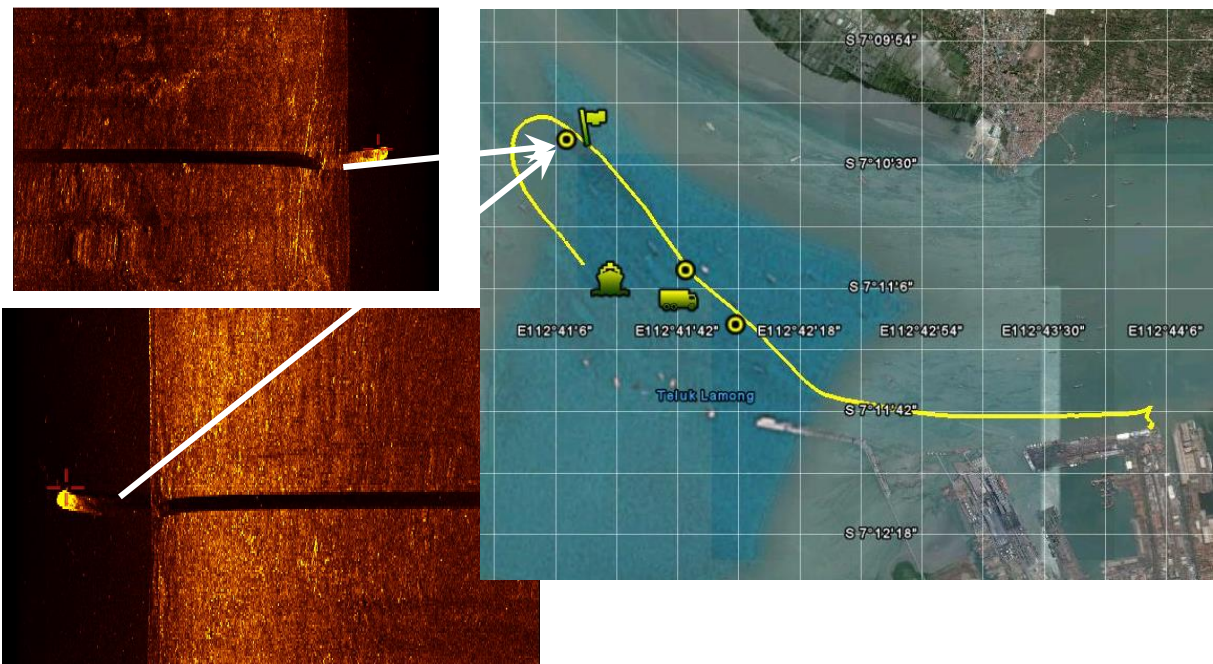
Gambar 0-28: Objek Dasar Laut dari SSS dari dua sisi yang diinterpretasikan sebagai Tiang berdiri

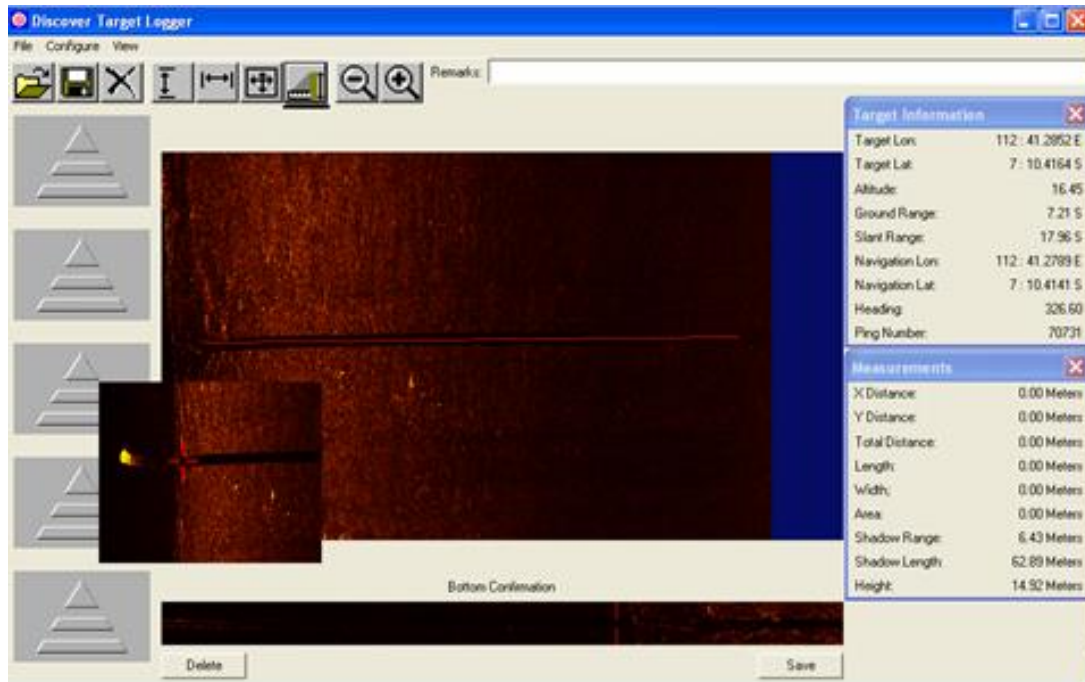
Gambar 0-29: Pengukuran obyek tiang setinggi 14.9m

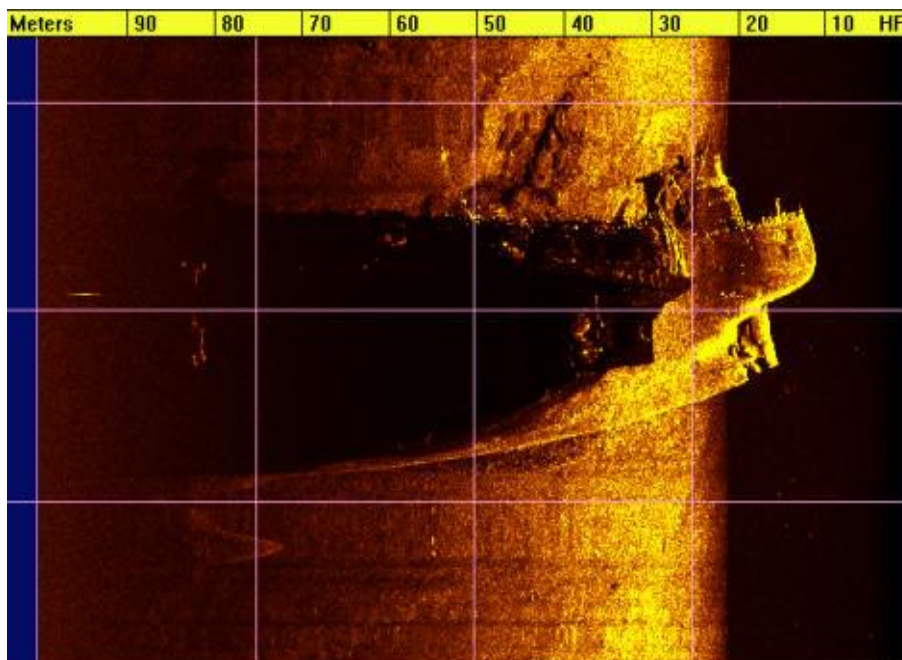
Gambar 0-30: Image Side Scan Sonar yang Menunjukkan Bagian Buritan Kapal dengan Propeller yang Tampak Jelas

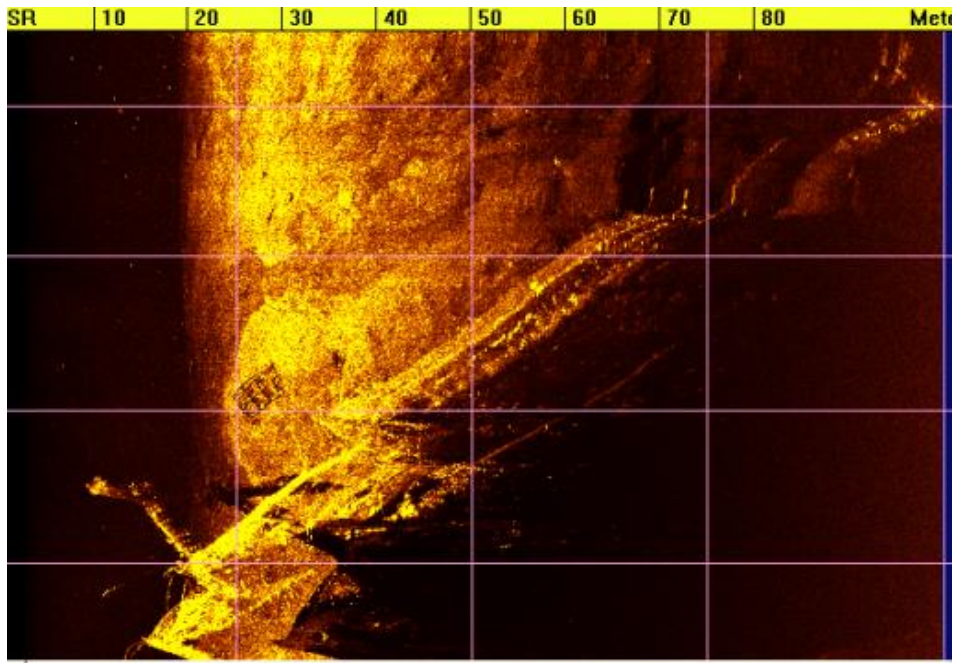
Gambar 0-31: Bentuk Kapal Wihan Sejahtera yang Tenggelam, Sisi Kiri Kapal Terlihat Menghadap Permukaan Laut Sedangkan Bagian Depan dari Kapal Terlihat dengan Ditandai Adanya Tiang yang Berbentuk T

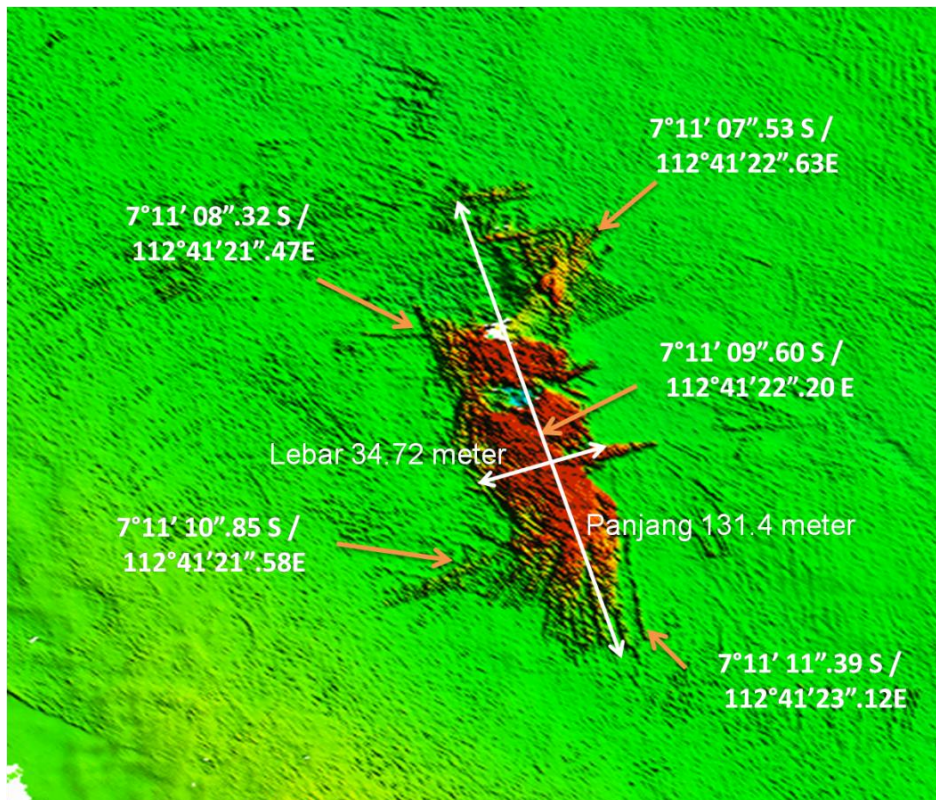
Gambar 0-32: Image Multibeam yang Menggambarkan Kapal yang Telah Tenggelam Dimana Tiang yang Terletak di Atas Anjungan Dapat Dipetakan dengan Jelas
