REKOMENDASI SEGERA

Nomor : KNKT/001/5/XI/REK.KJ/14

KECELAKAAN ANTARA MOBIL CRANE B-9387-PD DAN KA KLB KP/10084 JURUSAN BANYUWANGI - MADIUN DI PINTU PERLINTASAN NOMOR 49 KM 20 + 3/4, BANJAR KEMANTREN ANTARA ST. SIDOARJO – ST.GEDANGAN, KABUPATEN SIDOARJO, JAWA TIMUR, RABU 16 JULI 2014 PUKUL 23.37 WIB.

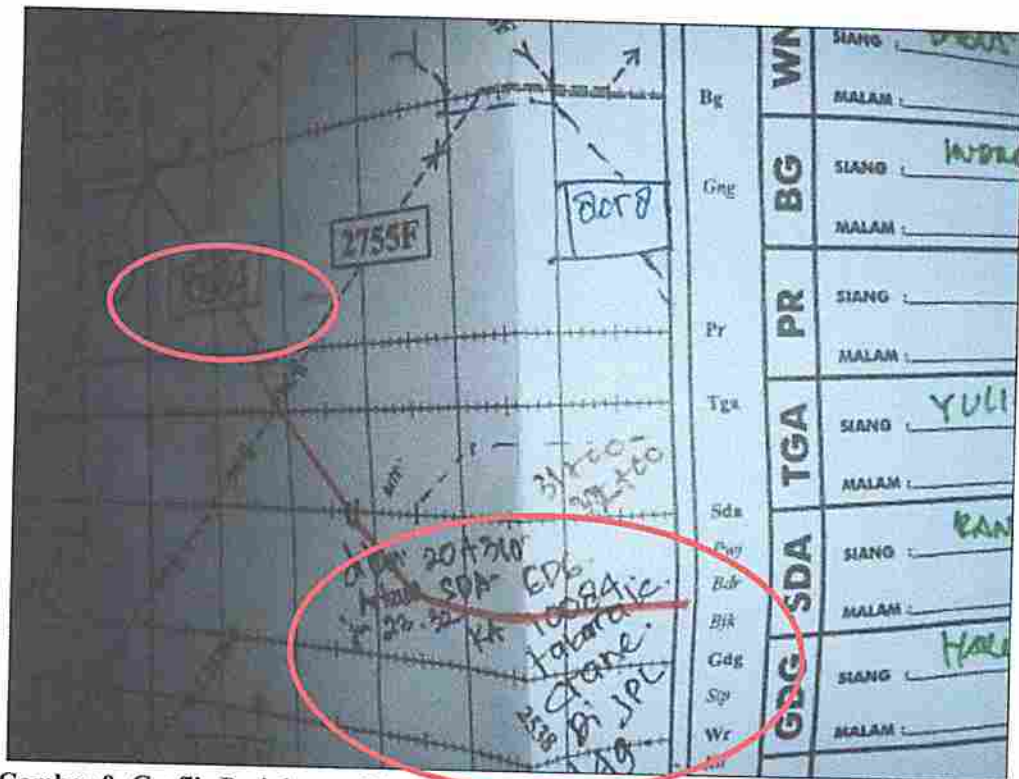
Gambar 8. Grafik Perjalanan KA 10084 dari St. Sidoarjo menuju Surabaya Gubeng namun mengalami kecelakaan di JPL 49 Banjar Kemantren Sidoarjo Jawa Timur
