**KOMITE NASIONAL KESELAMATAN TRANSPORTASI
REPUBLIK INDONESIA**

FINAL
KNKT.15.07.03.01

Laporan Investigasi Kecelakaan Lalu Lintas Dan Angkutan Jalan

Kecelakaan Tunggal Mobil Bus PO. Rukun Sayur

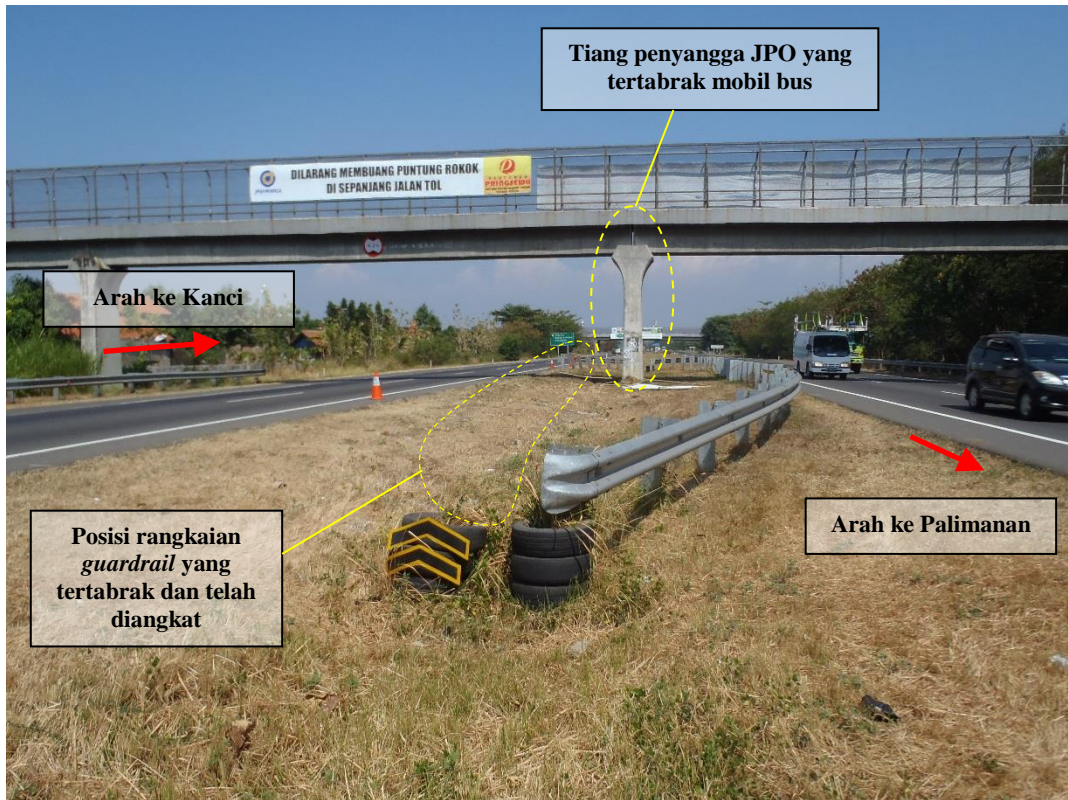
Akibat kecelakaan tersebut, mobil bus mengalami berbagai kerusakan dimana diantaranya yakni bagian sebelah kanan dan bagian tengah bodi kendaraan rusak parah, hampir keseluruhan kaca jendela pecah, serta kontruksi ruang penumpang dan pengemudi bagian sebelah kanan patah akibat benturan / *impact* dengan tiang penyangga JPO (**Gambar 3**). Selain kerusakan fisik kendaraan, kejadian kecelakaan mengakibatkan 11 orang meninggal dunia dan 42 orang luka-luka. Seluruh korban meninggal dunia dievakuasi ke RS Gunung

Gambar 2. Lokasi tempat terjadinya kecelakaan

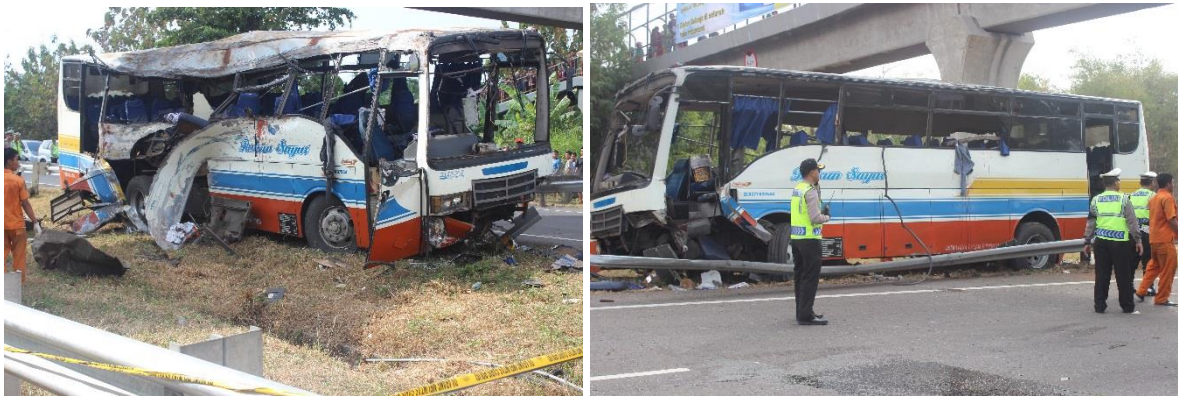
Gambar 3. Kondisi Mobil Bus AD-1543-CF di lokasi tempat terjadinya kecelakaan.

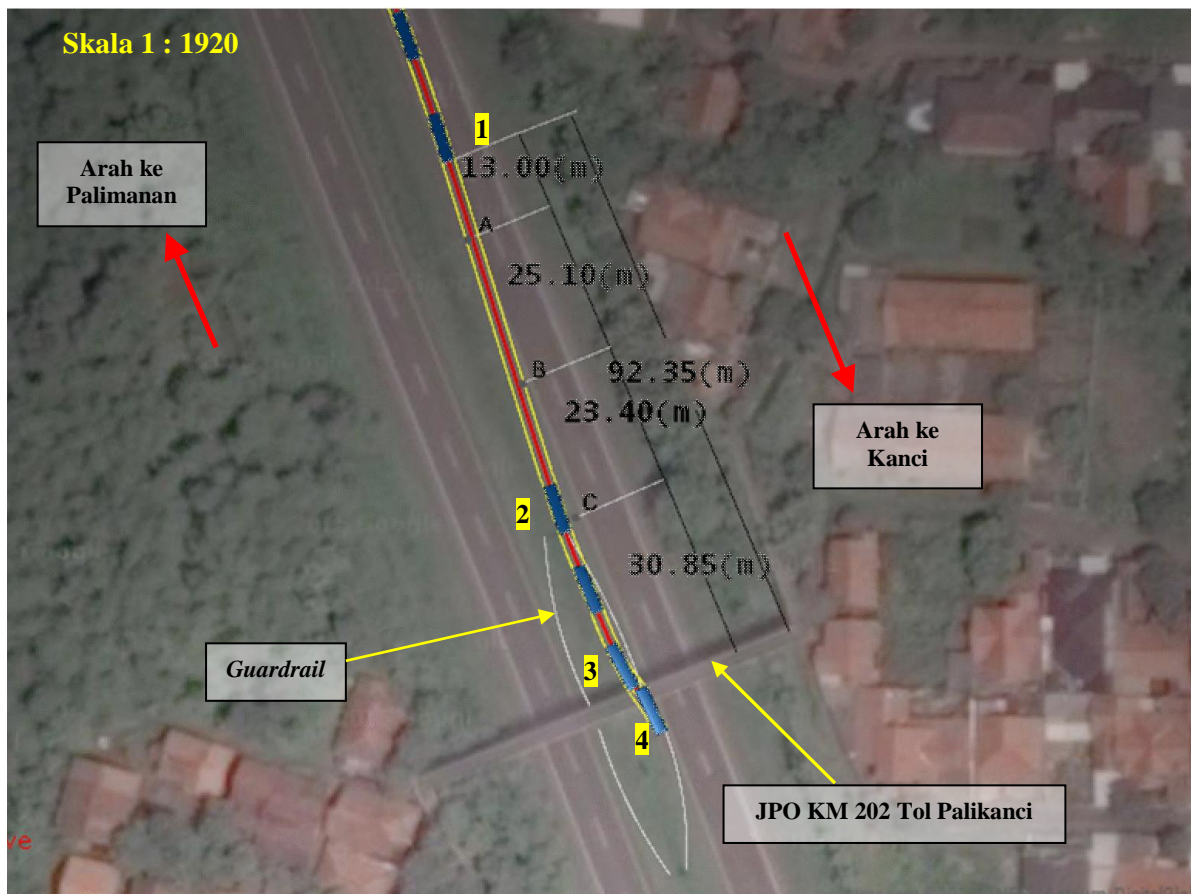
Gambar 15. Ilustrasi Kecelakaan.

Terkait dengan kasus kecelakaan Mobil Bus Rukun Sayur AD-1543-CF, konstruksi JPO yang menempatkan salah satu tiang penyangganya di median jalan dapat menimbulkan masalah keselamatan. Tiang penyangga JPO yang terletak di median jalan berpotensi untuk menjadi suatu *hazard*. Pada kejadian kecelakaan, mobil bus yang oleng ke median jalan terhenti karena menabrak tiang penyangga JPO.

Lebih lanjut, telah diketahui bahwa pada kasus kecelakaan ini, *guardrail* tidak mampu untuk menahan laju mobil bus yang menabrak pada bagian ujungnya sehingga mobil bus bertabrakan dengan tiang penyangga JPO. Oleh karena tabrakan tersebut merupakan sesuatu yang tidak dapat dihindari maka solusi terbaik adalah meminimalisir efek benturan yang terjadi. Diperlukan adanya suatu pengurangan laju kendaraan maupun pengurangan gaya benturan yang terjadi pada *hazard*. Pada bagian median jalan dapat dipasang suatu *resting* yang dapat mengurangi laju kendaraan. Sedangkan pada bagian tiang penyangga JPO dapat dipasang suatu struktur peredam (*cushion*). Dengan dua kombinasi perangkat ini maka efek benturan dapat dikurangi semaksimal mungkin.

- a. Menghindari semaksimal mungkin pemasangan tiang penyangga jembatan yang diletakkan di median jalan tol sesuai PP No. 15 Th. 2005 tentang Jalan Tol Pasal 41 Ayat 3.
- b. Memasang peredam tumbukan pada objek-objek yang merupakan *hazard* (tiang JPO) pada jalan tol sesuai dengan PP No. 15 Th. 2005 tentang Jalan Tol Pasal 5 Ayat 5.
- c. Mengevaluasi ulang keefektivan *guardrail* agar dapat meningkatkan keselamatan jalan tol.

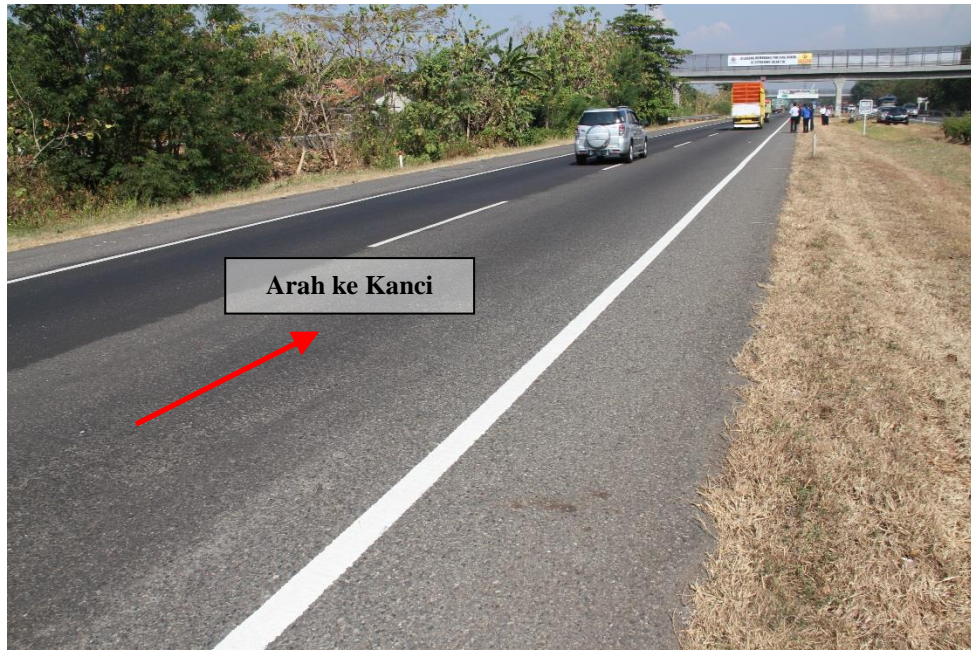
| Tipe Perkerasan Bahu Jalan | : Aspal <i>hotmixed</i> (Gambar 19) |

Gambar 19. Kondisi ruas jalan Tol Palikanci sekitar 200 meter sebelum lokasi kecelakaan.

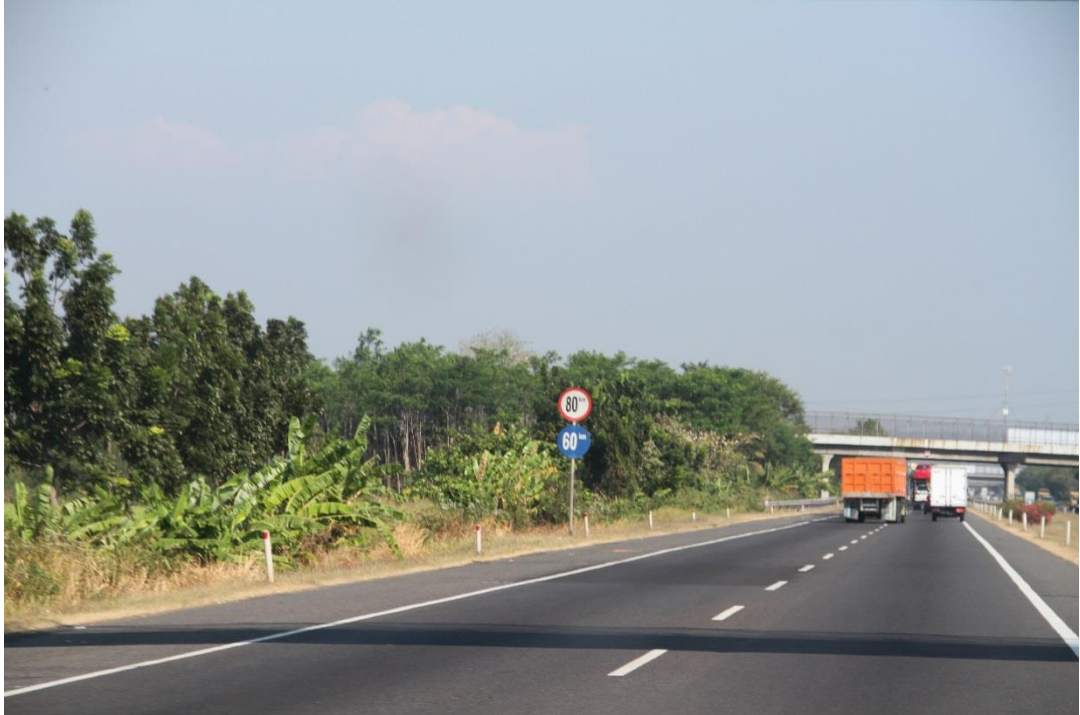
Gambar 20. Rambu batas kecepatan 2 km sebelum lokasi terjadinya kecelakaan.

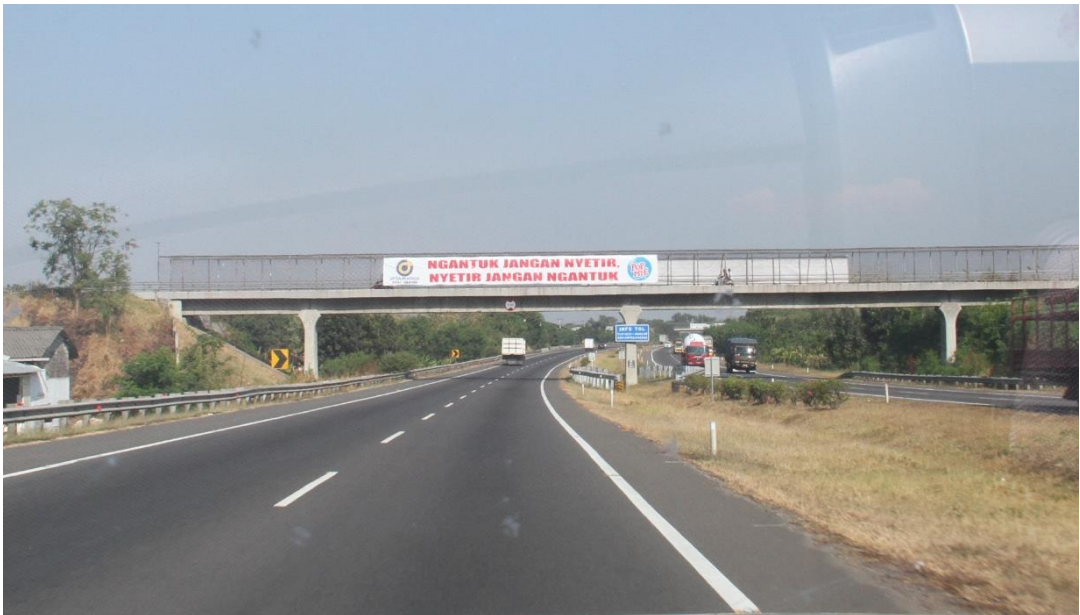
Gambar 21. Papan himbauan bagi pengemudi agar tidak mengantuk ketika mengemudikan kendaraan yang terletak 4 km sebelum lokasi terjadinya kecelakaan.

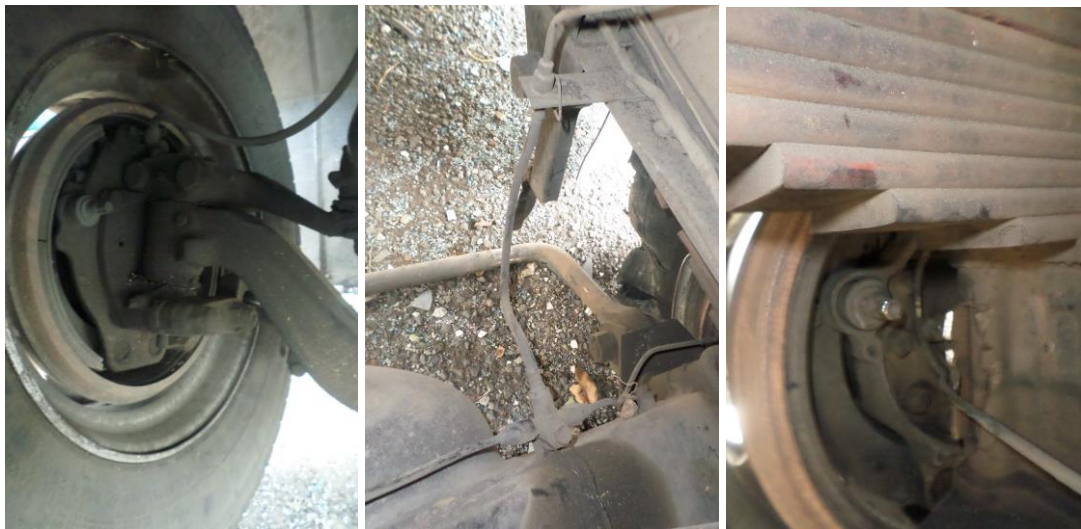
Gambar 24. Saluran fluida sistem pengereman Mobil Bus AD-1543-CF.

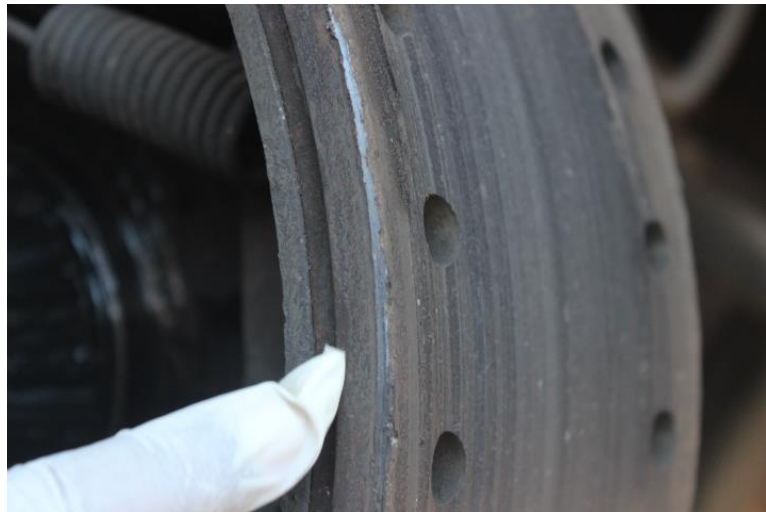
Gambar 26. Sepatu rem Mobil Bus AD-1543-CF dalam kondisi laik pakai.

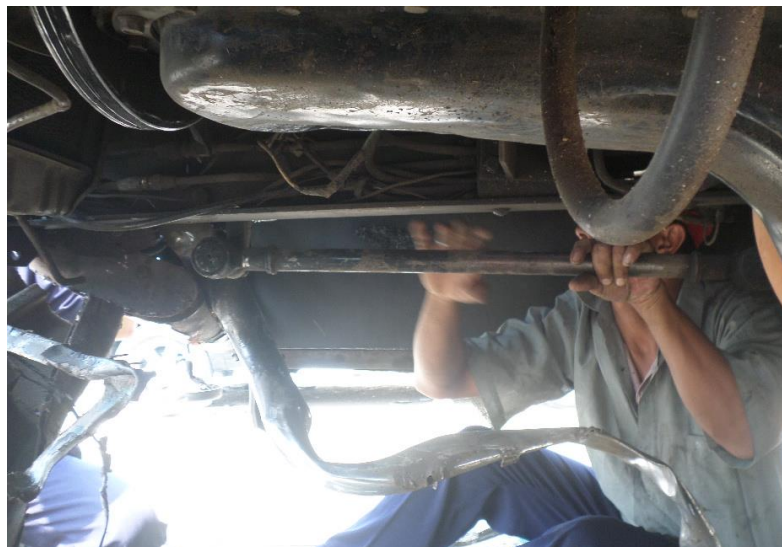
Gambar 27. Sistem kemudi dalam kondisi berfungsi dan laik jalan

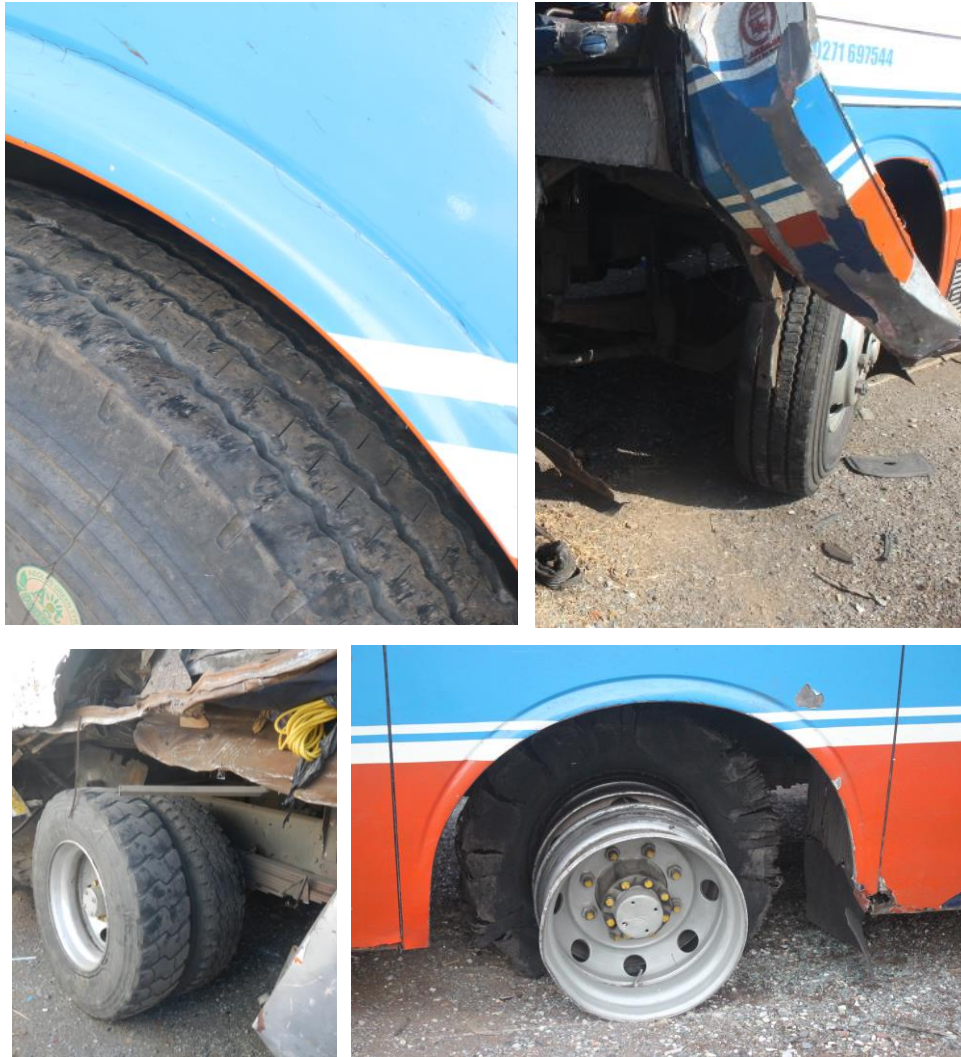
Gambar 28. Kondisi ban Mobil Bus AD-1543-CF. Gambar kiri-atas menunjukkan ban kanan-depan. Gambar kanan-atas menunjukkan ban kiri-depan. Gambar kiri-bawah menunjukkan ban kanan-belakang. Gambar kanan-bawah menunjukkan ban kiri-belakang.

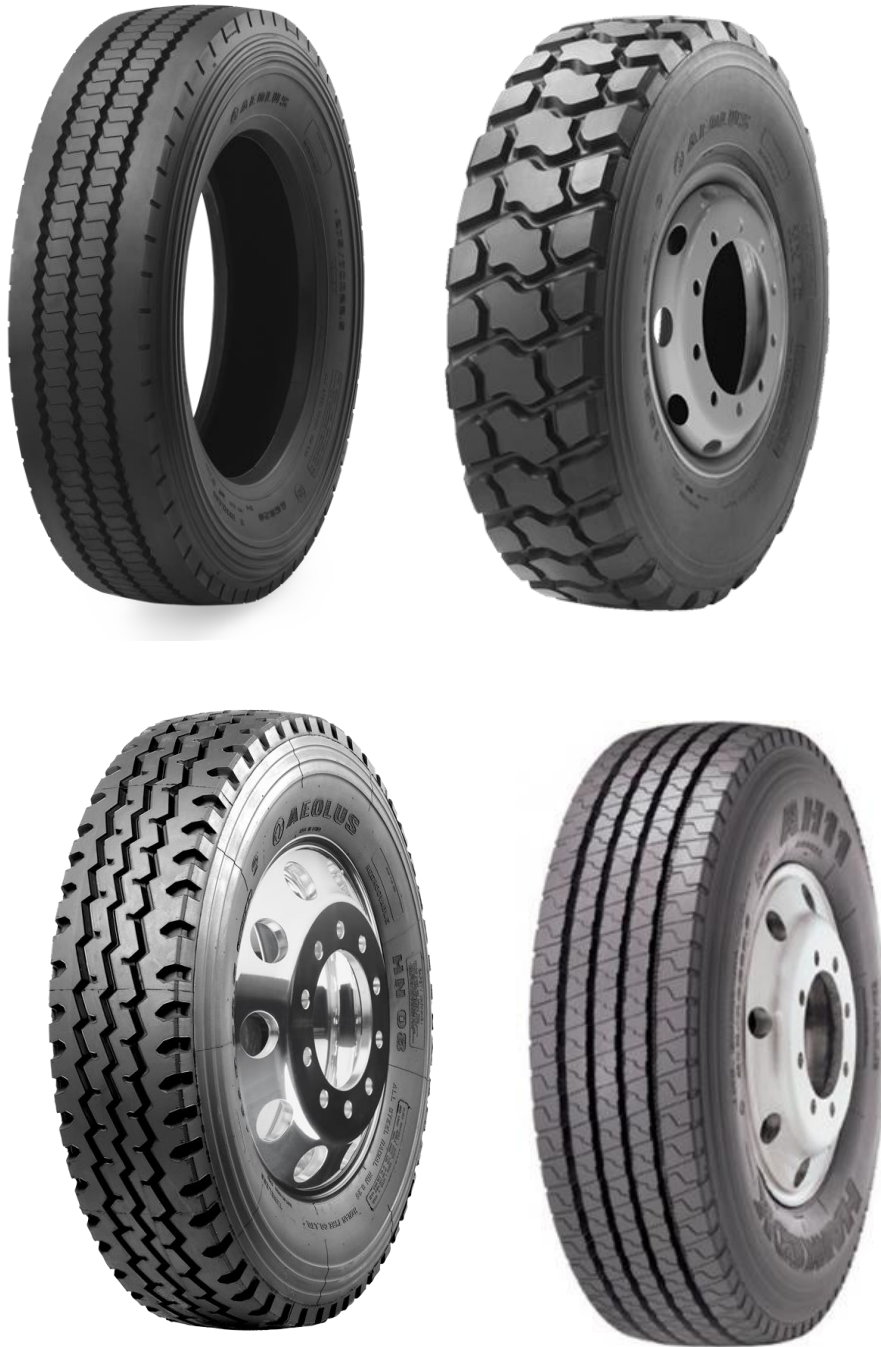
Gambar 29. Jenis ban beserta jumlah alur kembangannya yang digunakan pada Mobil Bus AD-1543-CF. Gambar kiri-atas menunjukkan ban yang dipakai pada roda depan kanan dan kiri mobil bus. Gambar kanan-atas menunjukkan ban pada roda belakang kanan-luar mobil bus. Gambar kiri bawah adalah jenis ban yang dipasang pada roda belakang kanan-dalam. Gambar kanan-bawah adalah jenis ban pada roda belakang kiri-dalam mobil bus.

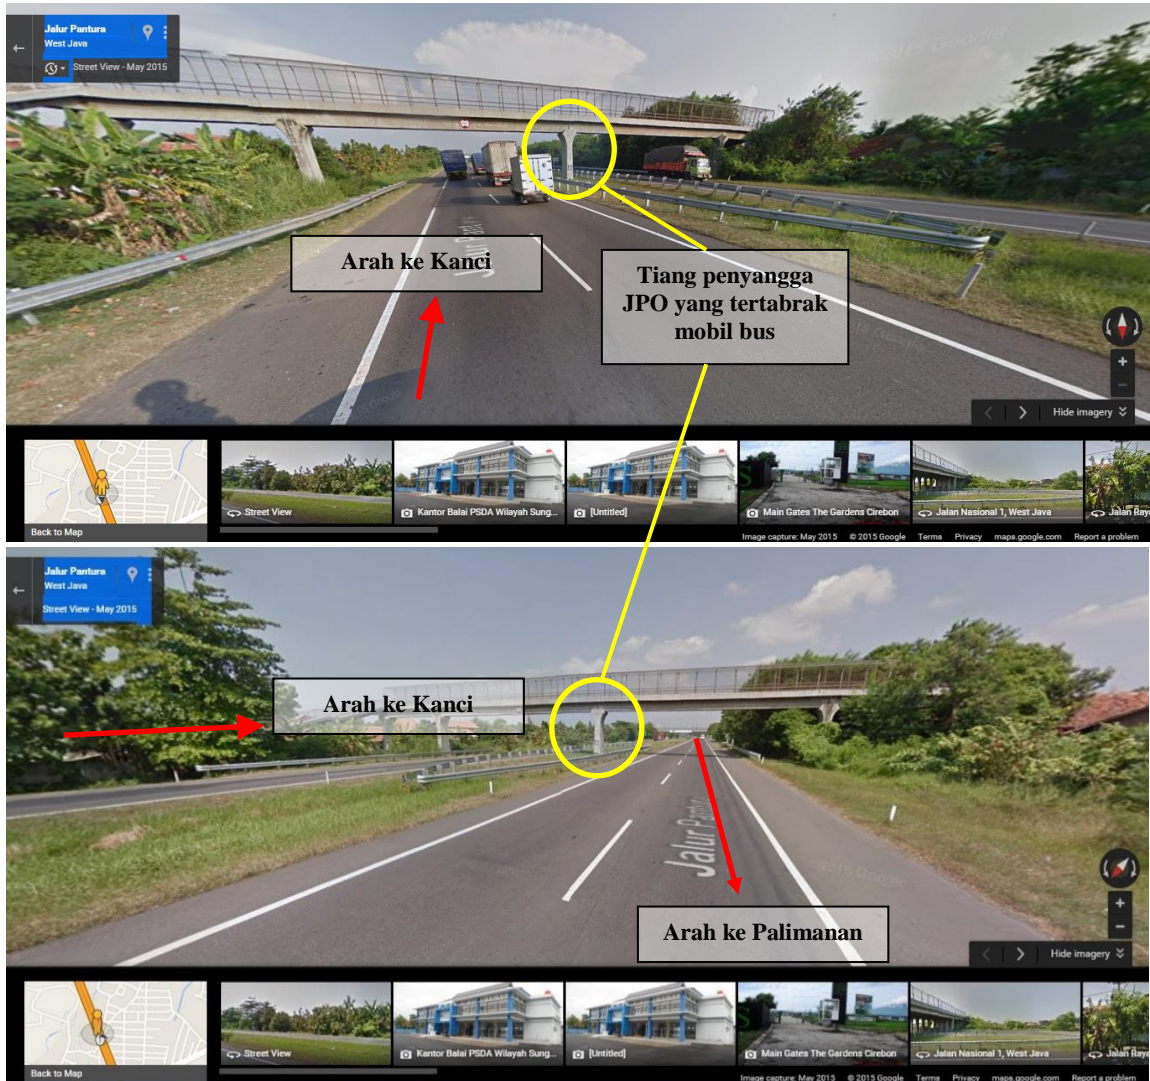
Gambar 36. Lokasi terjadinya kecelakaan di Tol Palikanci KM 202. Foto lokasi diambil dari aplikasi *Google Street View*.
