**KOMITE NASIONAL KESELAMATAN TRANSPORTASI
REPUBLIK INDONESIA**

FINAL
KNKT.16.07.02.01

**Laporan Investigasi Kecelakaan Lalu Lintas Dan Angkutan Jalan
Tabrakan Beruntun Bus PO. Parahyangan Express T-7035-DL
Dengan Mobil Suzuki Katana E-1543-KY, Toyota Kijang B-7148-D dan
Sepeda Motor Yamaha Mio D-4285-KC, Yamaha Jupiter BD-4658-GQ
Jl. Kolonel Masturi Cipageran Cimahi Utara – Kota Cimahi Jawa Barat
Jum'at. 08 Juli 2016**

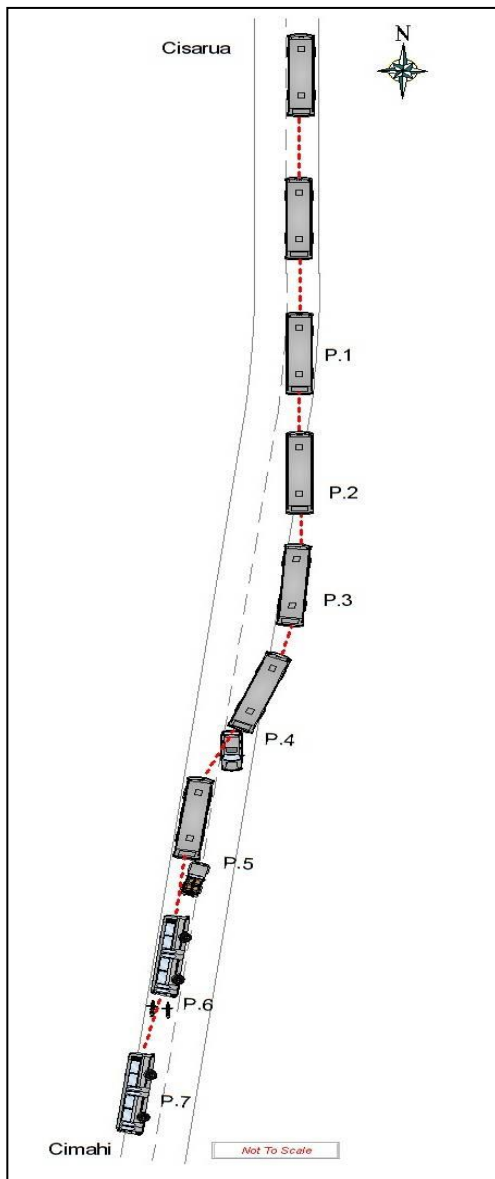
- P.1 : Mobil bus menabrak pembatas saluran air/drainase
- P.2 : Mobil bus menabrak pagar dinding batu kali dan LPJU sisi kiri mobil bus mulai terangkat
- P.3 : Mobil bus menabrak bangunan semi permanen usaha bengkel tambal ban
- P.4 : Mobil bus menabrak mobil penumpang B-7148-D dari belakang.
- P.5 : Mobil bus menabrak mobil penumpang E-1543-KY yang datang dari arah berlawanan.
- P.6 : Mobil bus terguling dan menabrak 2 (dua) sepeda motor yang datang dari arah berlawanan.
- P.7 : Mobil bus berhenti dengan posisi ban sebelah kiri berada diatas.
