# KOMITE NASIONAL KESELAMATAN TRANSPORTASI

LAPORAN PENDAHULUAN INVESTIGASI KECELAKAAN KAPAL LAUT

TENGGELAMNYA KM. SAMUDERA MAKMUR JAYA

17 MEI 2008

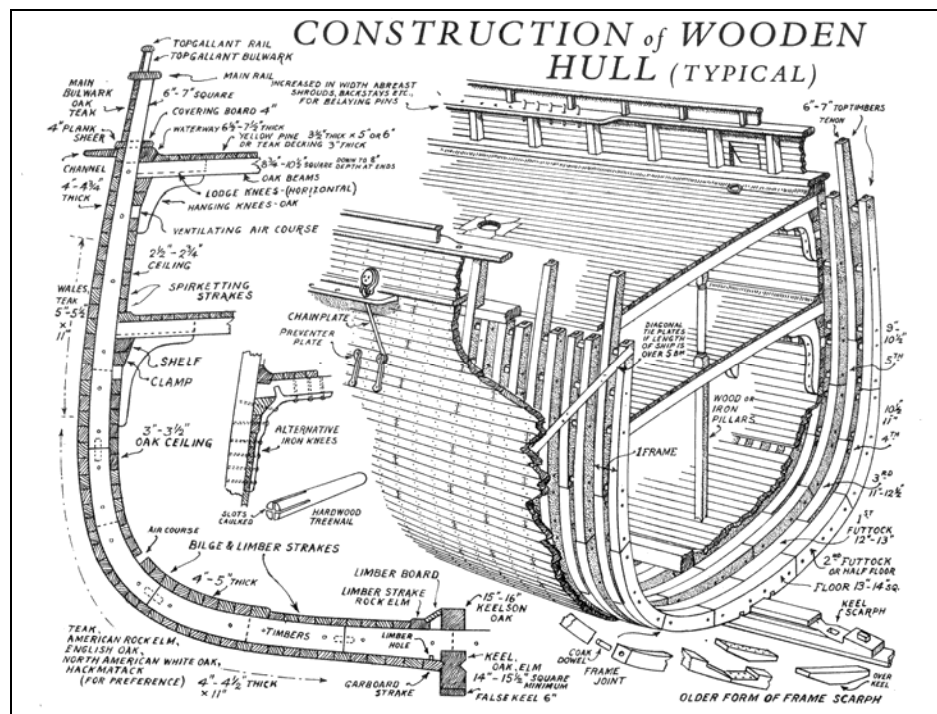
Gambar II-1 Tipikal Konstruksi Lambung Kapal Kayu

Lambung kapal kayu terdiri dari bilah-bilah kayu yang tersusun mengikuti lengkungan kapal yang dibentuk oleh gading kapal. Sistem pemasangan bilah kayu pada bagian lengkung lambung yang tajam (pada bagian haluan dan buritan) adalah dengan metode pemanasan. Hal ini dimaksudkan untuk dapat mempermudah pemasangan bilah tersebut. Selanjutnya bilah kayu dipaku pada gading-gading kapal yang dilaluinya.

Untuk mendapatkan kedekatan pada lambung, dilakukan pemasangan "pakal" yang dapat berupa sabut kelapa, serat ijuk, atau bahan lainnya pada sela-sela bilah lambung dan kemudian ditutup dengan dempul.
