**RINGKASAN**

**HASIL INVESTIGASI**

**TAHUN 2007**

**KOMITE NASIONAL  
KESELAMATAN TRANSPORTASI (KNKT)**

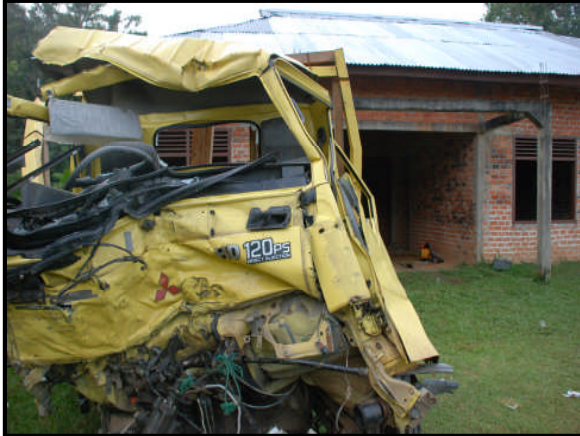
Dari fakta-fakta yang dikumpulkan KNKT diketahui bahwa faktor-faktor kemungkinan penyebab kecelakaan tersebut adalah akibat (1) Penggunaan kendaraan yang tidak sesuai dengan peruntukannya; (2) Kondisi jalan baik dan lurus; (3) Kondisi malam hari; (4) Tidak diketahui faktor kelelahan pengemudi; (5) Diperoleh informasi dari berbagai sumber, antara lain dari

petugas laka dari Polsek Lembak sistem manajemen operasi mobil barang milik PT. London Sumatera (PT Lonsum) Tbk kurang memberi waktu istirahat bagi pengemudi bahkan cenderung dipaksakan.

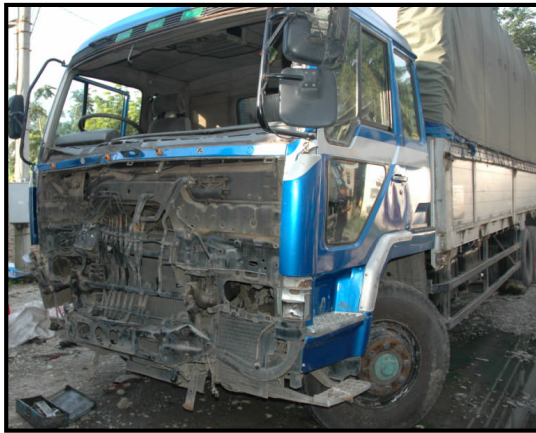
KNKT mengetahui bahwa faktor-faktor kemungkinan penyebab kecelakaan tersebut adalah: (1) Akibat sistem manajemen keuangan minibus KUPJ di Medan yang menggunakan sistem setoran. (2) Pengemudi minibus KUPJ yang tidak melihat kondisi dari arah berlawanan saat hendak mendahului kendaraan lain. (3) Kondisi jalan yang tidak ada median baik garis utuh maupun putus-putus dan tidak terdapat marka tepi baik tepi sebelah kanan maupun sebelah kiri serta rambu-rambu lalu lintas seperti batas kecepatan maksimum.

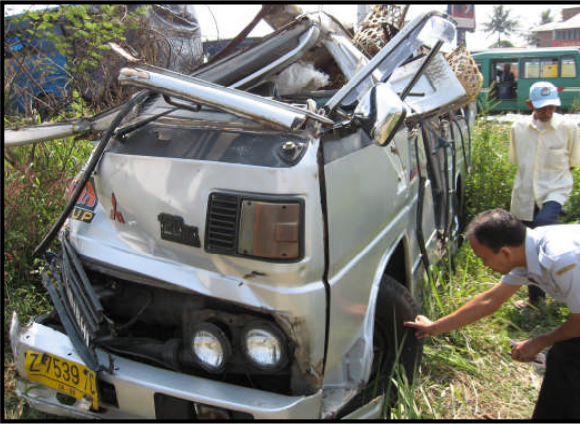
Dalam kecelakaan ini 11 (sebelas) orang meninggal dunia yaitu 9 (sembilan) orang merupakan penumpang Elf sedangkan 2 (dua) orang merupakan pengemudi bus Doa Ibu dan Elf. Tabrakan itu juga mengakibatkan 11 (sebelas) orang luka berat dan 8 (delapan) orang luka ringan. Korban terbanyak berasal dari kendaraan Elf. Seluruh penumpang dievakuasi ke Puskesmas Cicalengka dan RS. Hasan Sadikin Bandung.
