# **AGENZIA NAZIONALE PER LA SICUREZZA DEL VOLO**

## **RELAZIONE D'INCHIESTA**

**INCIDENTE  
OCCORSO ALL'AEROMOBILE  
SIAI MARCHETTI S.205-20/R, MARCHE I-IBAG  
Aeroporto di Roma Urbe, 29.11.2000**

**N. A/1/01**

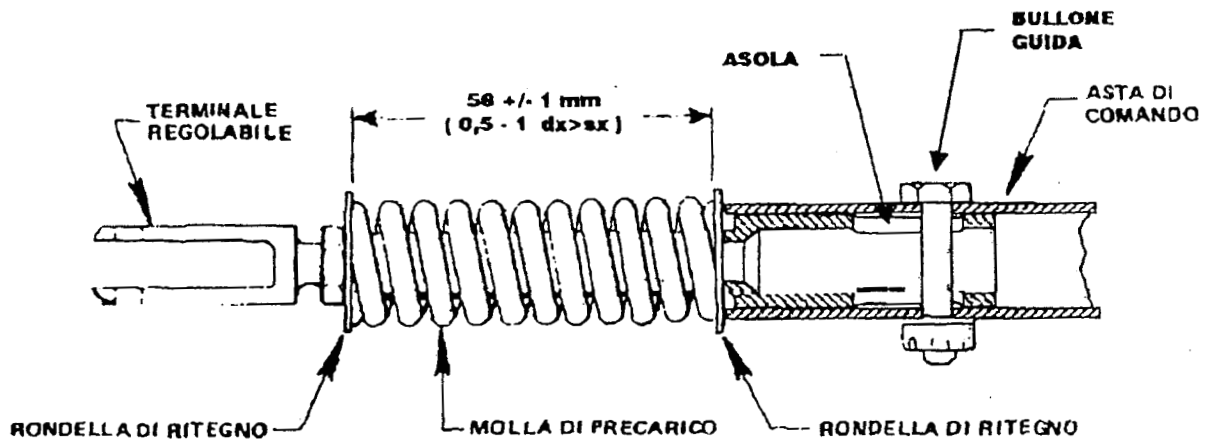
## NOTA

Se per necessità di lubrificazione od altro un' asta di comando viene scomposta, all'atto del riassetto occorre accertarsi che la bussola su cui è fissato il terminale scorra liberamente lungo l'intera escursione permessa dall' asola; a tal fine accertarsi tra l'altro che non sia eccessivamente serrato il relativo bullone guida.
