RELAZIONE D'INCHIESTA

**INCIDENTE OCCORSO ALL'AEROMOBILE
Partenavia P.57 FACHIRO II, marche I-ALIF
Località Caccuri (Crotone)
12 luglio 2003**

**AGENZIA NAZIONALE
PER LA SICUREZZA DEL VOLO**

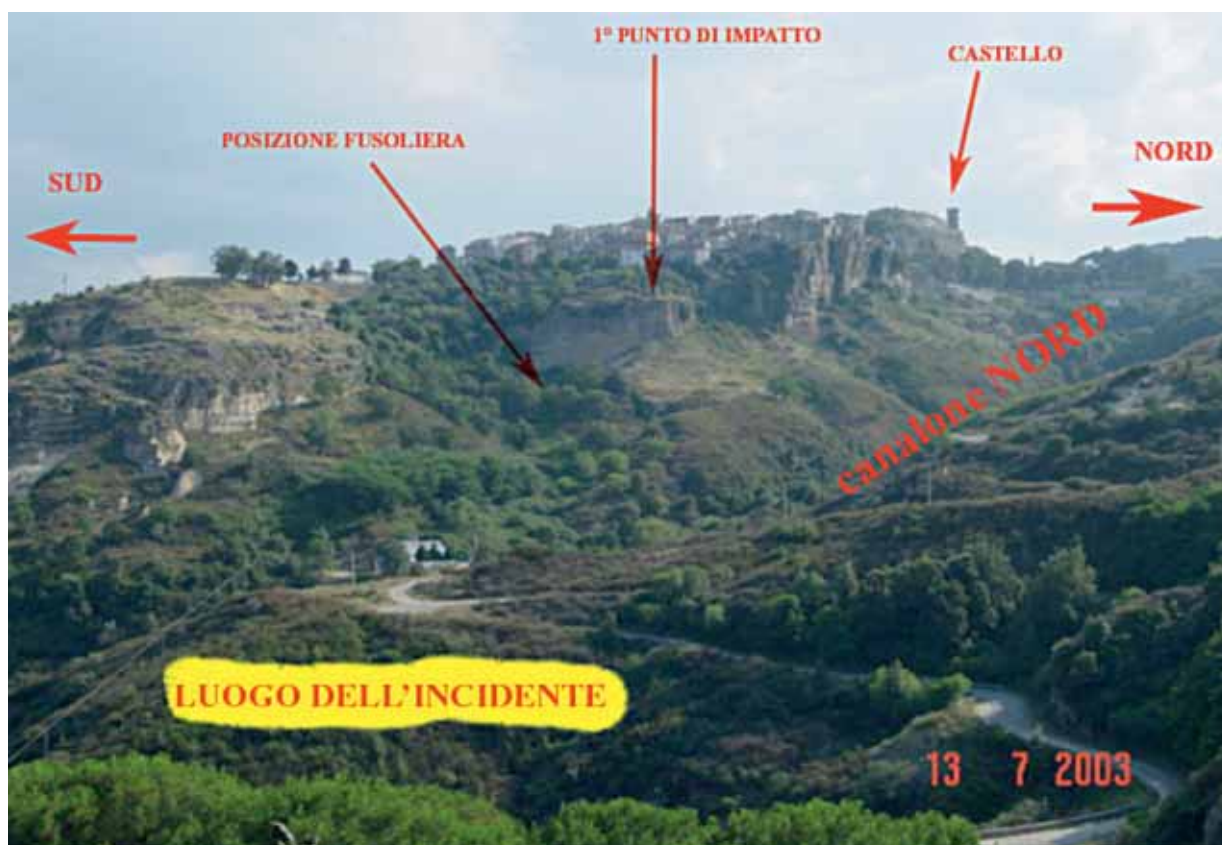
L'impatto del velivolo contro il terreno è avvenuto nel versante Est del paese, sul bordo di una piccola terrazza naturale ai piedi dell'abitato di Caccuri.

Il punto di ricaduta del velivolo, dopo il primo impatto, è situato in fondo al dirupo, ai piedi della piccola terrazza naturale, a circa 30/50 metri più in basso.

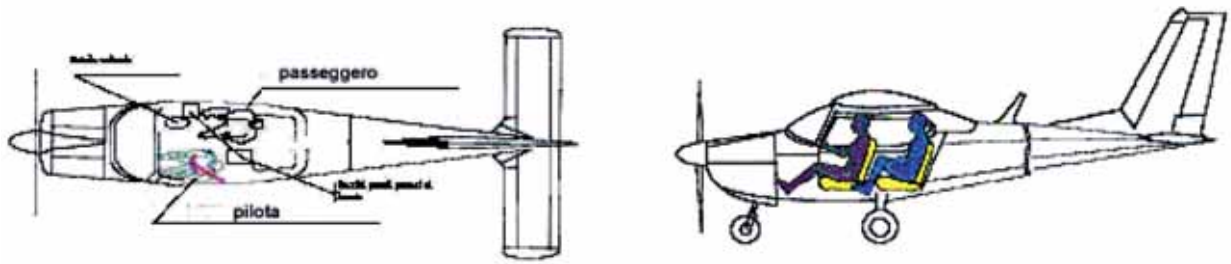
- Le condizioni delle cinture di sicurezza definiscono una disposizione in cabina degli occupanti così come illustrata nelle figure seguenti, ossia con pilota correttamente seduto e vincolato sul seggiolino di sinistra e passeggero seduto sul sedile posteriore, lato destro, non vincolato da alcuna cintura di sicurezza.

E' molto probabile che il passeggero non avesse agganciato le cinture, in quanto impegnato nelle operazioni di lancio dei petali dall'apposita botola del pavimento. Infatti, in assenza del seggiolino anteriore destro, il passeggero doveva necessariamente sedere sul sedile postero-

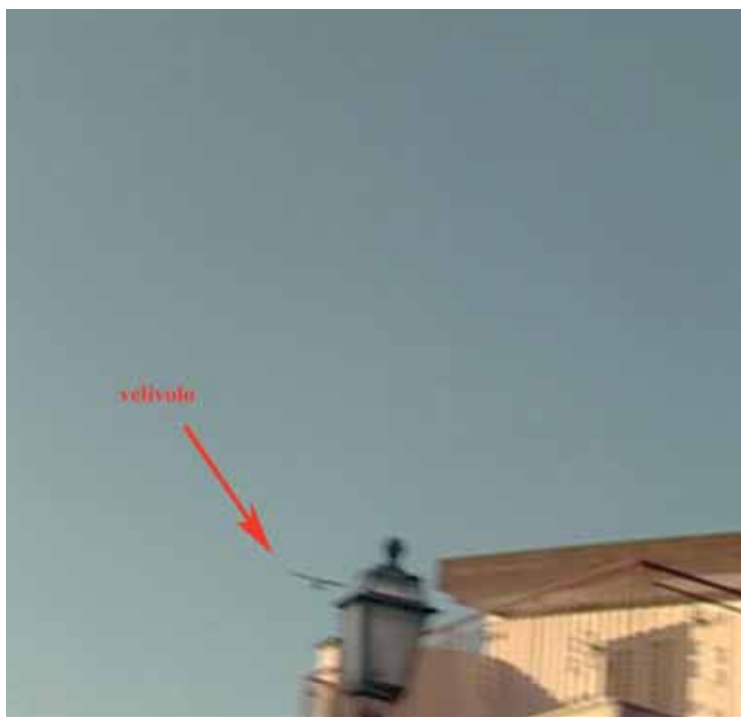
Dall'esame di alcuni fotogrammi relativi al quinto sorvolo, mentre l'operatore con la telecamera spazia in direzione Nord alla ricerca del velivolo, di cui avverte il rumore, si nota il velivolo apparire da dietro la sagoma dell'ultimo lampione a Nord del piazzale antistante la chiesa (fotogramma relativo a lato).

Rapportando il punto di ripresa della telecamera con la distanza e l'altezza del lampione si risale, con buona approssimazione, alla direzione di volo ed alla posizione del velivolo in quel momento. In questa fase, infatti, il velivolo manovra in leggera virata sinistra all'interno del canalone a Nord del paese, nel settore ripreso dalla foto sottostante, nel presumibile intento di portarsi sul piazzale della chiesa provenendo da Nord.

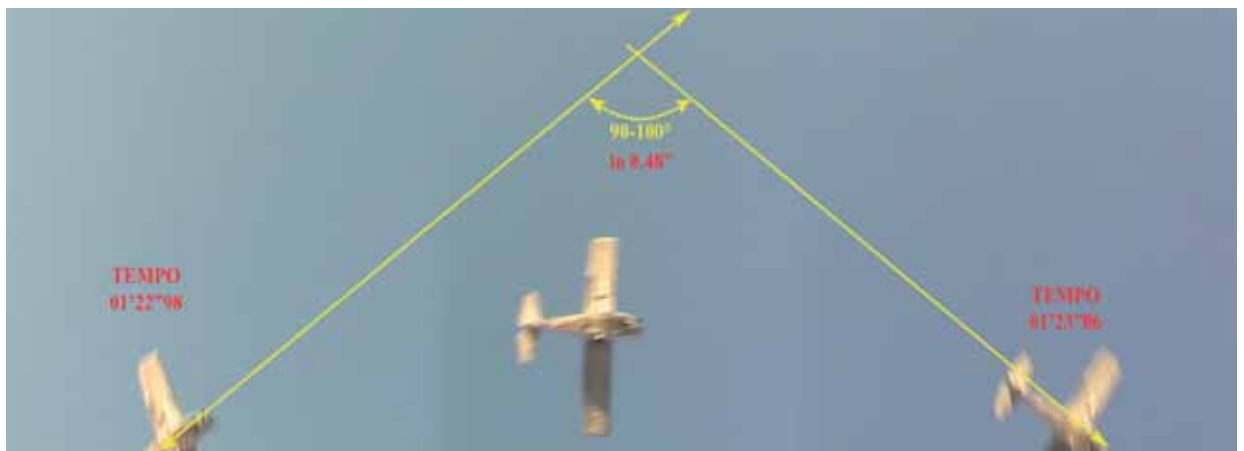
Dopo 7,84 secondi dalla prima apparizione dietro il lampione e dopo che il velivolo ha effettuato un percorso molto prossimo a quello illustrato nella planimetria 2 dell'Allegato "C", mentre l'operatore video continua a spaziare con la telecamera inquadrando porzioni di cielo vuoto, avviene il sorvolo del piazzale. In questa fase l'operatore riesce ad inquadrare il velivolo solo per una frazione di secondo e con telecamera in movimento. In tali condizioni di ripresa il velivolo sembra effettuare un rapidissimo cambiamento di prua di circa 90° a sinistra, nel breve arco di tempo di 0,48 secondi, come da fotogrammi sottostanti.

Una simile variazione di prua risulta essere alquanto anomala per le caratteristiche di volo di un velivolo quale il P.57; tuttavia, l'assenza di riferimenti statici nei fotogrammi non consente di valutare oggettivamente il tipo di manovra effettuata, i reali assetti raggiunti dal velivolo e la eventuale alterazione degli stessi indotta dal movimento della telecamera.

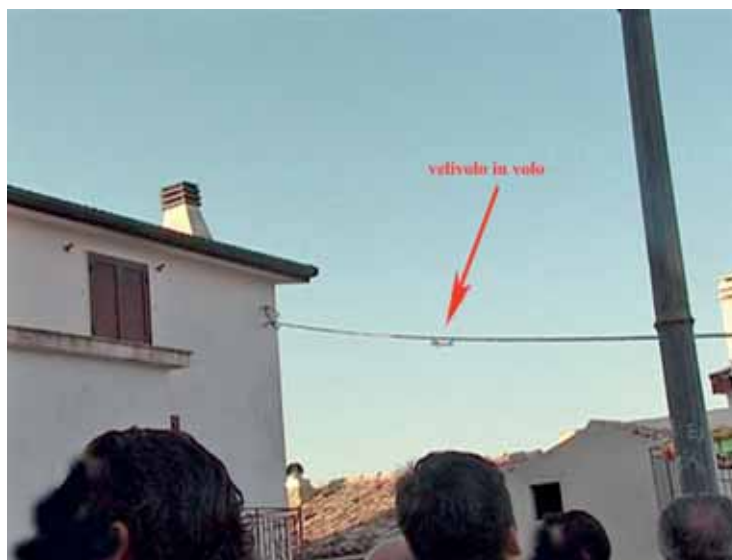
Il velivolo, come da foto a lato, viene ripreso e seguito dalla telecamera allorquando, in volo rettilineo nella vallata ad Est del paese, prosegue, a quota costante, verso Nord impostando una leggera virata a sinistra. Tale manovra, molto simile come impostazione a quella del sorvolo precedente, avrebbe consentito al velivolo di riportarsi nel

Per quanto registrato nel filmato e dedotto dalla analisi dei fotogrammi relativi alle ultime fasi visibili di volo, il velivolo I-ALIF viene ripreso nel settore di 16° , sotteso dal lampione centrale del piazzale antistante la chiesa e lo spigolo Sud della casa, mentre transita, nell'intervallo di tempo di circa 2,50 secondi, in volo regolare ad una quota costante di circa 50 metri rispetto al piazzale (686 metri sul livello del mare), ad una velocità costante di circa 150 km/h (41 m/s) e per un tragitto di circa 104 metri.

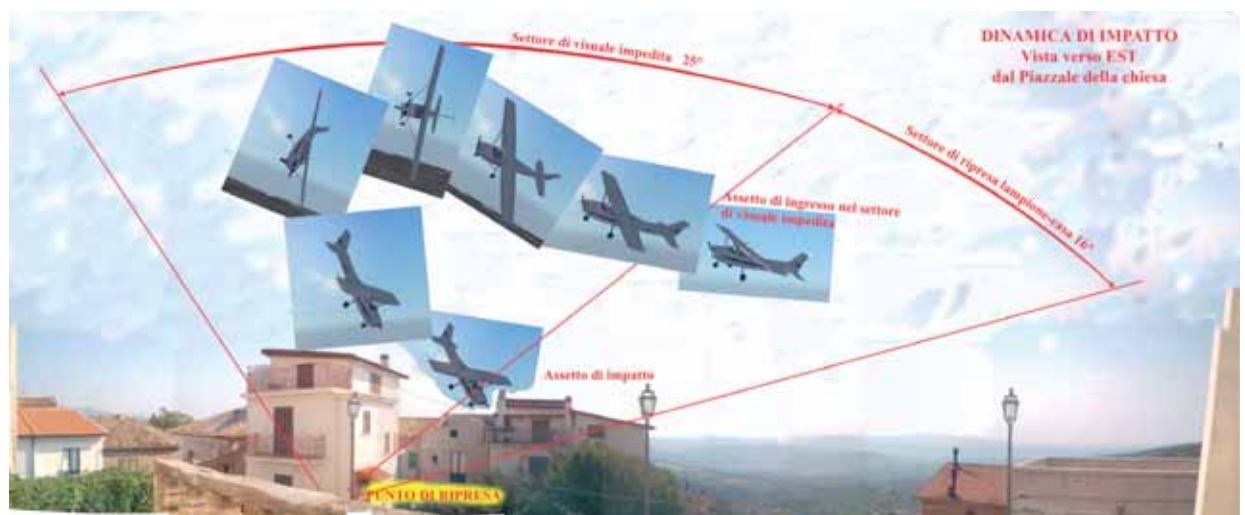
Infatti, così come illustrato nelle rappresentazioni grafiche in Allegato "D", di cui di seguito viene riportata la vista dal piazzale della chiesa, durante la fase di avvicinamento al piazzale, ancor prima di effettuare il lancio dei petali, il velivolo deve aver accentuato oltremodo la propria inclinazione alare a sinistra, per poi assumere improvvisamente un assetto molto picchiato.

Una tale condizione di volo, esclusiva conseguenza di una momentanea perdita di controllo del velivolo da parte del pilota, costituisce la fase iniziale del fenomeno di autorotazione o "vite" e

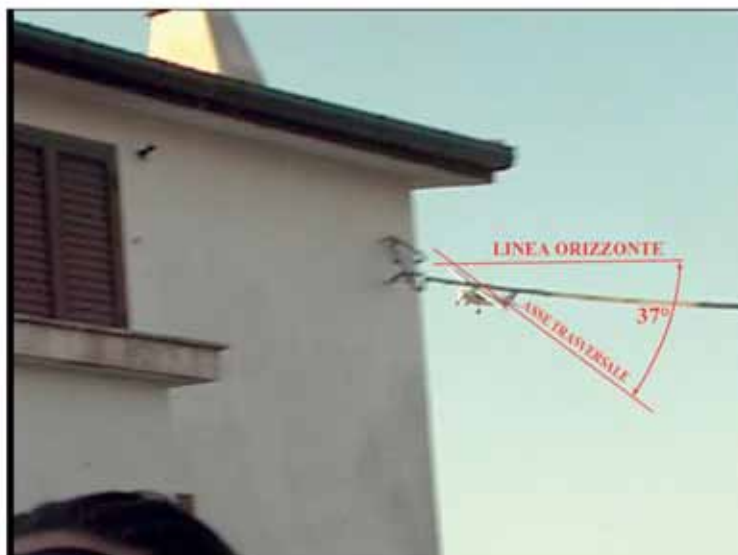
Durante la fase di volo in uscita dalla sagoma del lampione ed il transito dietro la casa, il velivolo varia gradualmente il proprio assetto laterale, impostando una virata a sinistra fino a raggiungere, prima di essere nascosto dalla casa, un assetto massimo di inclinazione alare a sinistra pari a circa 37° come illustrato nella foto sottostante.

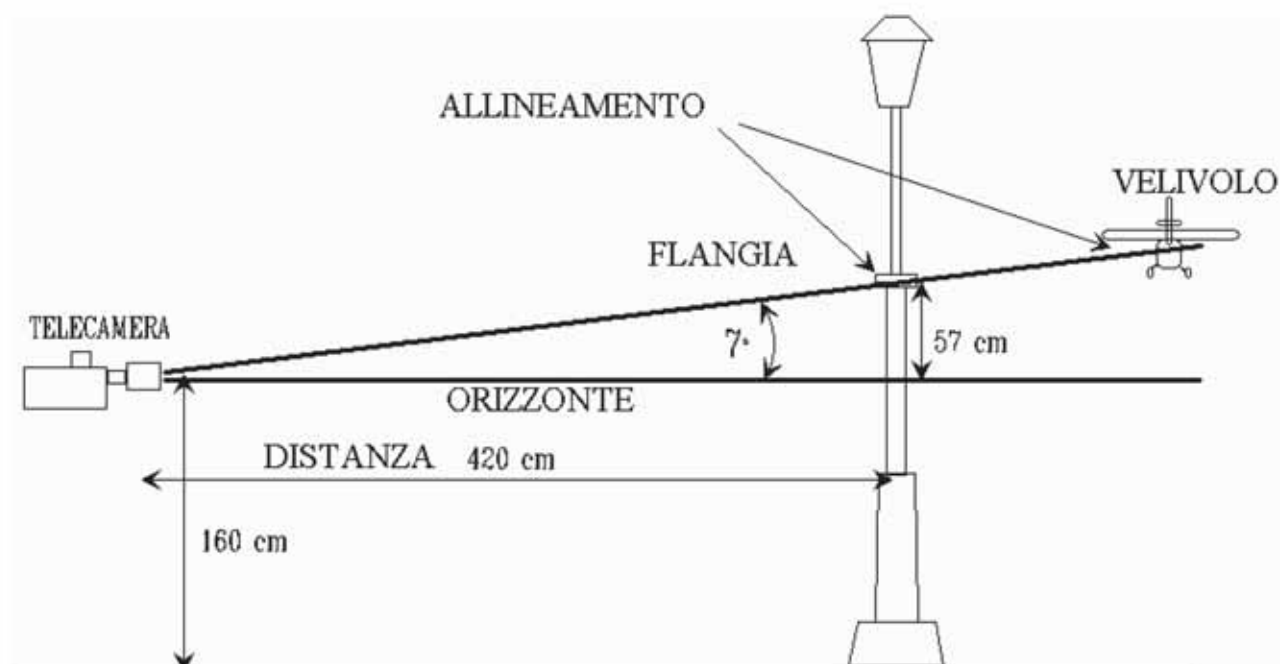
Dal fotogramma in esame, ed in maniera più evidente da quelli immediatamente precedenti, si può rilevare una precisa condizione di allineamento tra il velivolo in volo, il cavo elettrico sospeso e la flangia di accoppiamento del palo del lampione.

Realizzando detto allineamento sul piazzale antistante la chiesa con apposito traguardo ottico ad altezza uomo di 1,60 metri, si rileva la esatta posizione della telecamera durante la ripresa e la pendenza della "retta di posizione" riferita al velivolo come da grafico seguente.

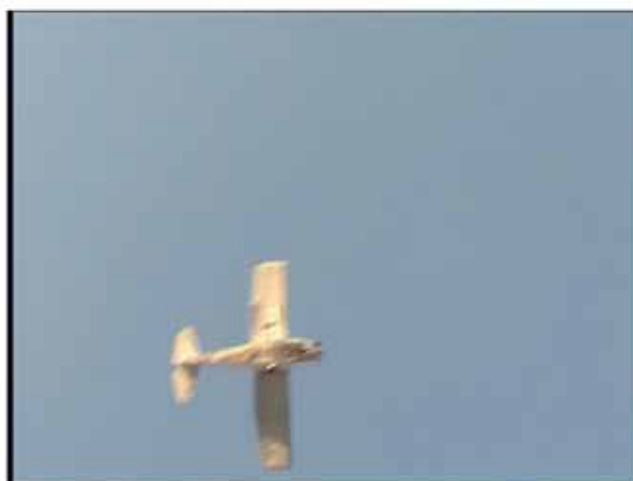
Passaggio velivolo su piazzale.

Al momento del suo passaggio sul piazzale, la telecamera registra un rumore emesso dal motore compatibile con un regime in diminuzione da 1530 rpm a 1380 rpm prossimo al minimo in volo. Stimando una velocità di volo compresa tra 120 e 150 km/h, si può calcolare un intervallo di spazio percorso dal velivolo dalla sua prima apparizione dietro lo spigolo della casa fino al suo arrivo sul piazzale che risulta essere compreso tra un minimo di 261 metri ed un massimo di 327 metri.

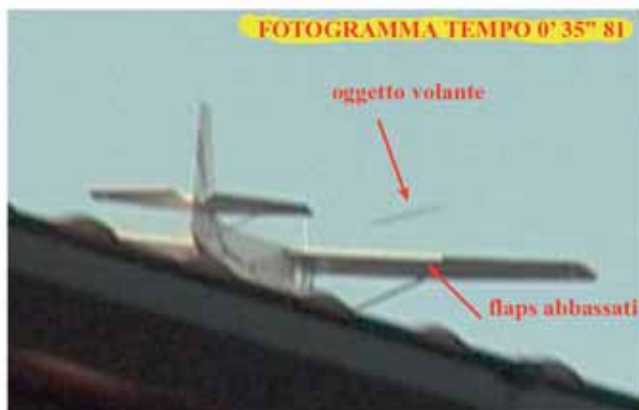
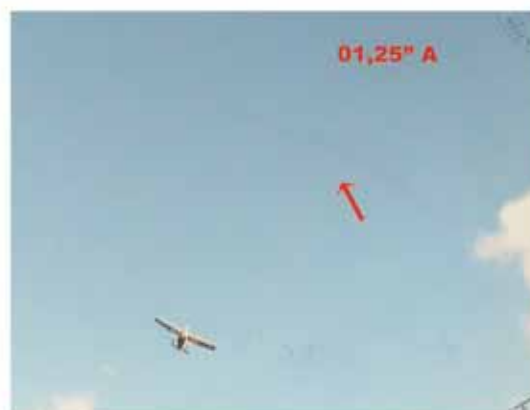
Così come rilevato dalle analisi effettuate, su alcuni fotogrammi del filmato sono presenti tracce di oggetti volanti, che prove sperimentali accreditano a dardi o frecce di arco scagliate da almeno due distinte posizioni.

In almeno due occasioni si rileva che detti dardi attraversano la traiettoria del velivolo in volo come da stampa sottostante dei fotogrammi relativi.

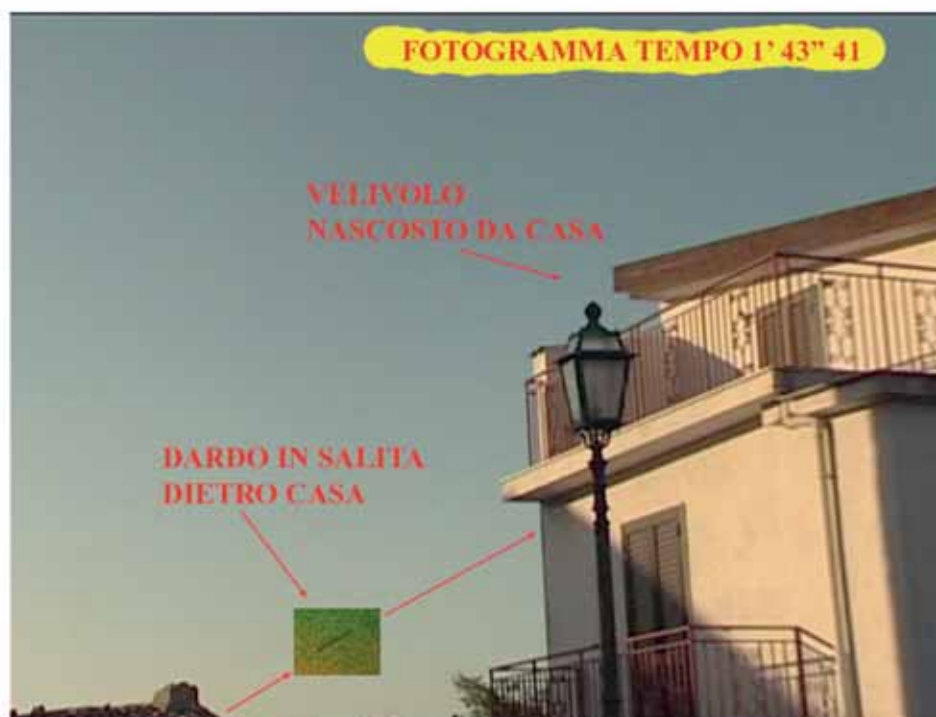
Nel fotogramma relativo al tempo di 1'43"41 riprodotto di seguito, ossia a circa 1,49 secondi prima dell'impatto del velivolo al suolo, si rileva un dardo che, in veloce salita, si dirige dietro la casa approssimativamente nella zona in cui si trova anche il velivolo in virata di avvicinamento al paese.
