RELAZIONE D'INCHIESTA

**INCIDENTE
OCCORSO ALL'AEROMOBILE
MAULE M-7-235 , MARCHE I-SEAP
località idroscalo di Como
16 aprile 2006**

AGENZIA NAZIONALE
PER LA SICUREZZA DEL VOLO

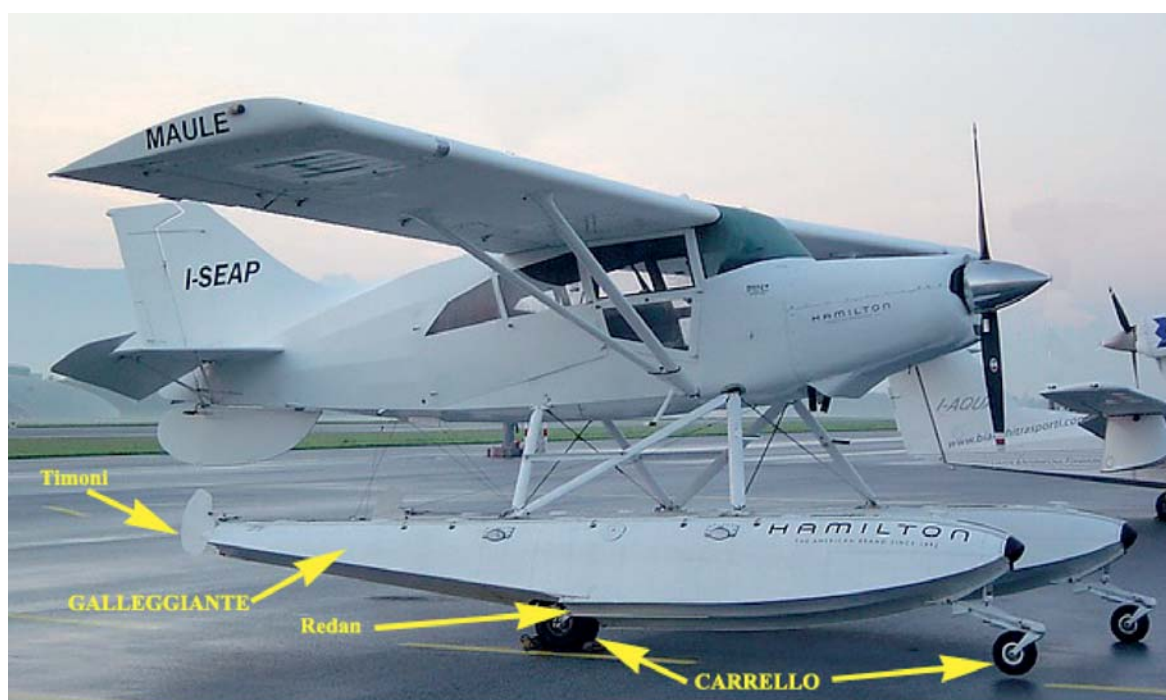
Foto n. 2: aeromobile I-SEAP.

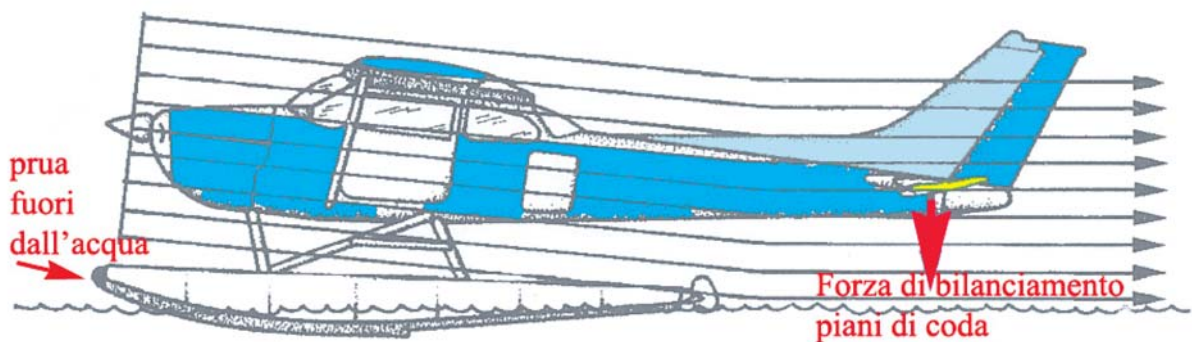
Figura n. 4: assetto di galleggiamento durante il flottaggio con potenza a bassa velocità.

Durante il flottaggio a bassa velocità la trazione del motore genera normalmente un momento picchiante, che tende a far abbassare il muso dell’aeromobile sull’acqua e che viene contrastato da una forza aerodinamica generata da un’appropriata azione a cabrare sul timone di profondità così come illustrato in figura n. 4.
