RAPPORTI D'INCHIESTA

Inconveniente grave S 269, marche I-GUAN, Caresana (VC), 27.5.2002

Inconveniente grave TB9, marche I-IAEC, Chioggia (VE), 24.3.2002

**AGENZIA NAZIONALE
PER LA SICUREZZA DEL VOLO**

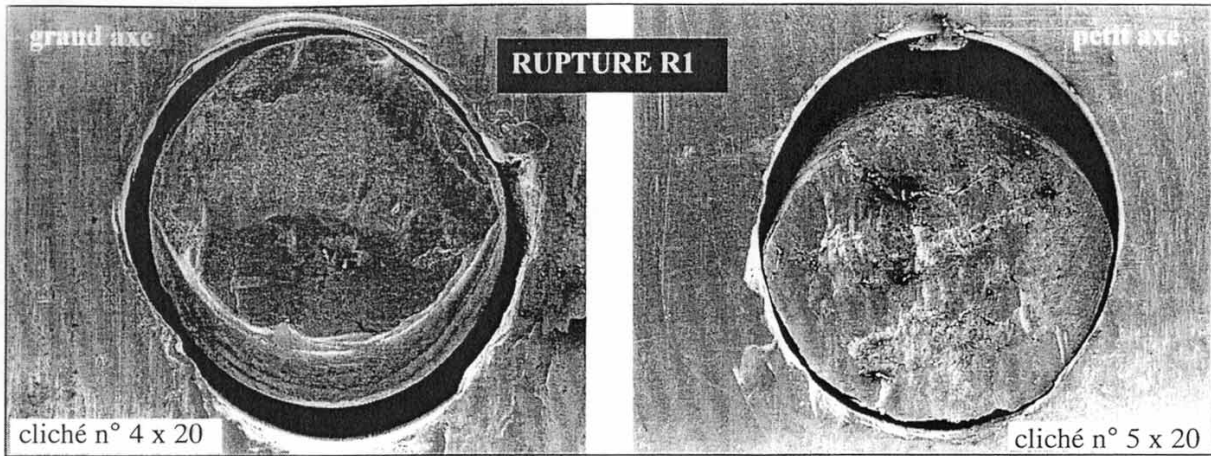
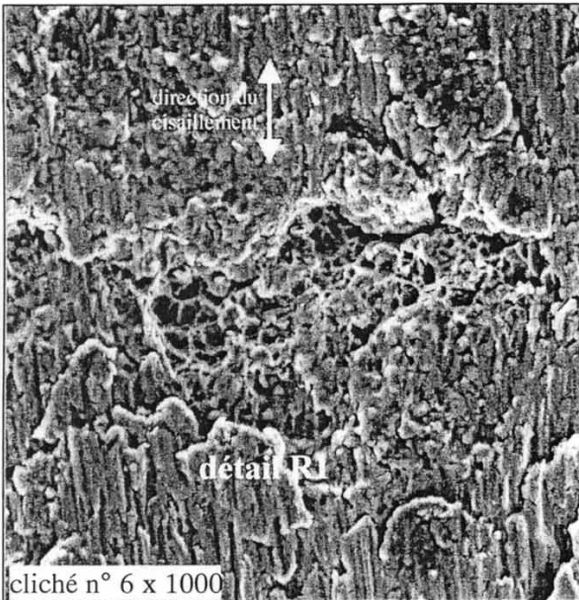
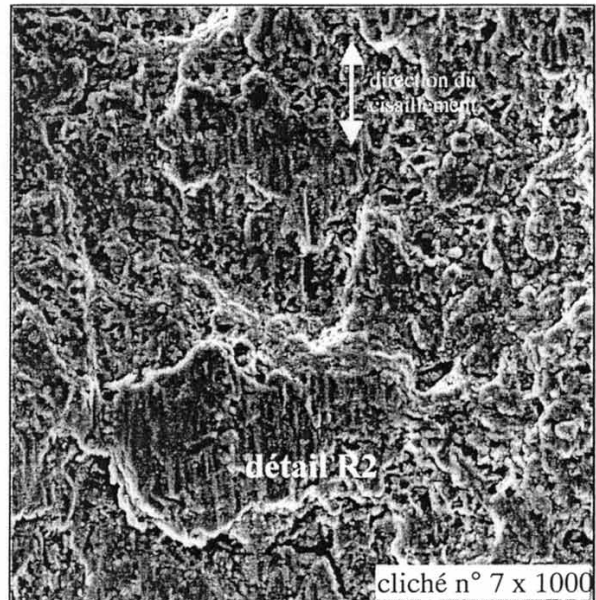
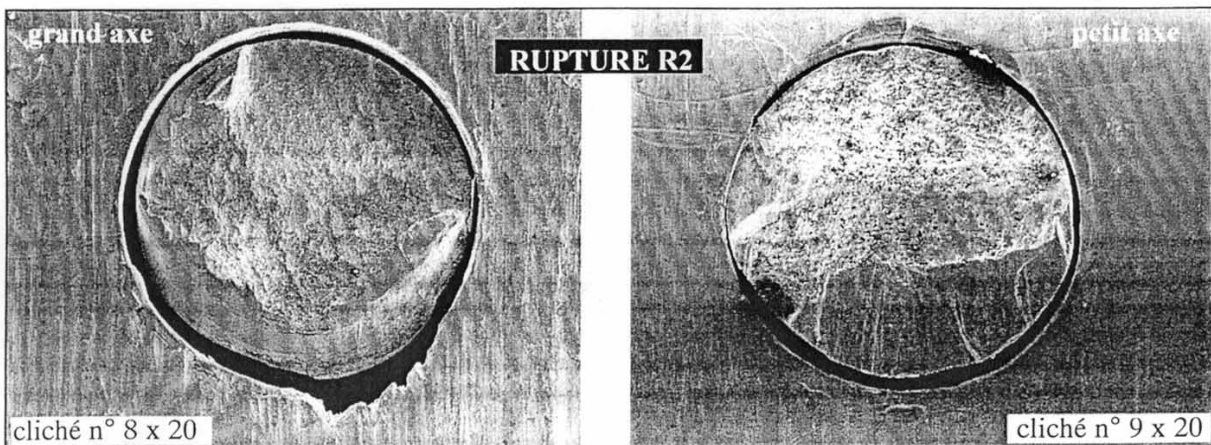
FACIES, AVEC LEURS VIS A VIS, DES 2 RUPTURES R1 ET R2

Position des 2 ruptures R1 et R2 de la goupille sur une coupe longitudinale diamétrale du grand axe.

Rupture R1 côté externe

Rupture R2 côté externe

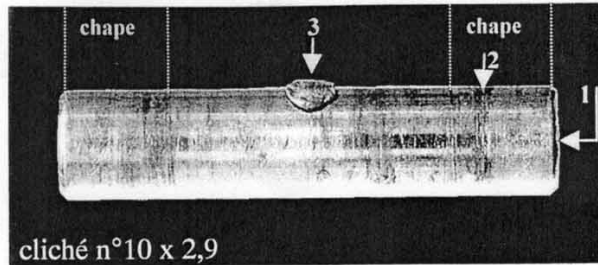
cliché n°10 x 2,9

EXAMEN DU PETIT AXE

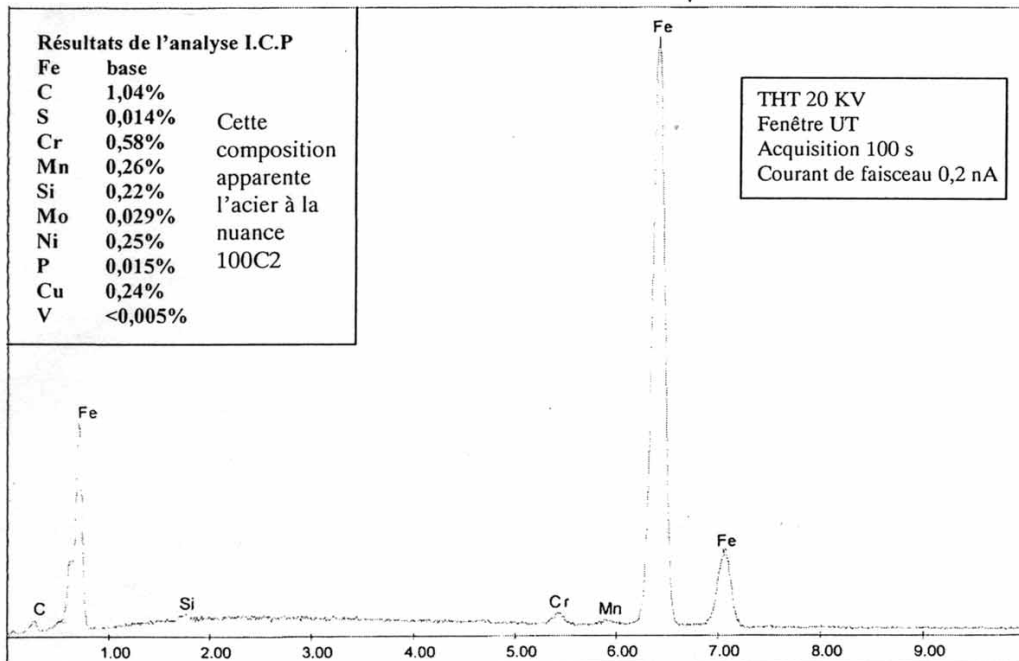
Matériau annoncé : acier au carbone A37, niveau de résistance de l'ordre de 360-370 MPa
Matériau identifié : acier faiblement allié, nuance 100C2, dureté Vickers de 240, niveau de résistance équivalent de l'ordre de 770 MPa.

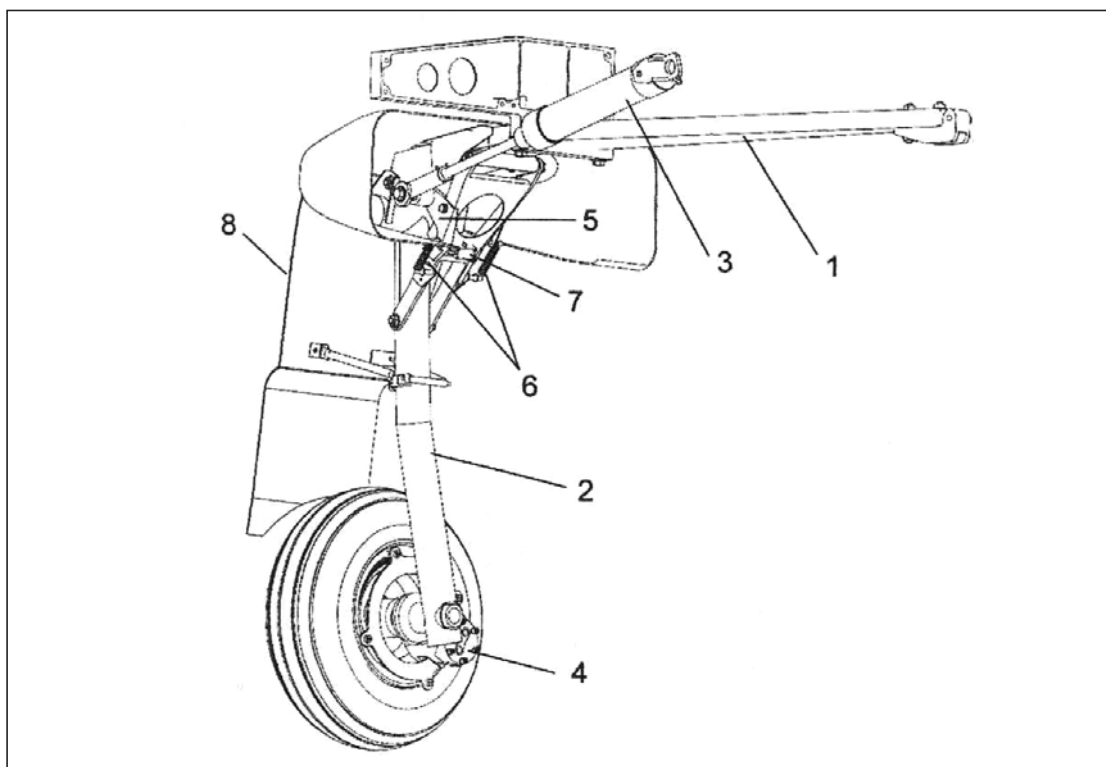
Figura A

Carrello principale (1 balestra; 2 struttura retrattile in acciaio; 3 cilindro pneumatico; 4 sistema frenante; 5 leva sbloccante; 6 molle; 7 *microswitch*).

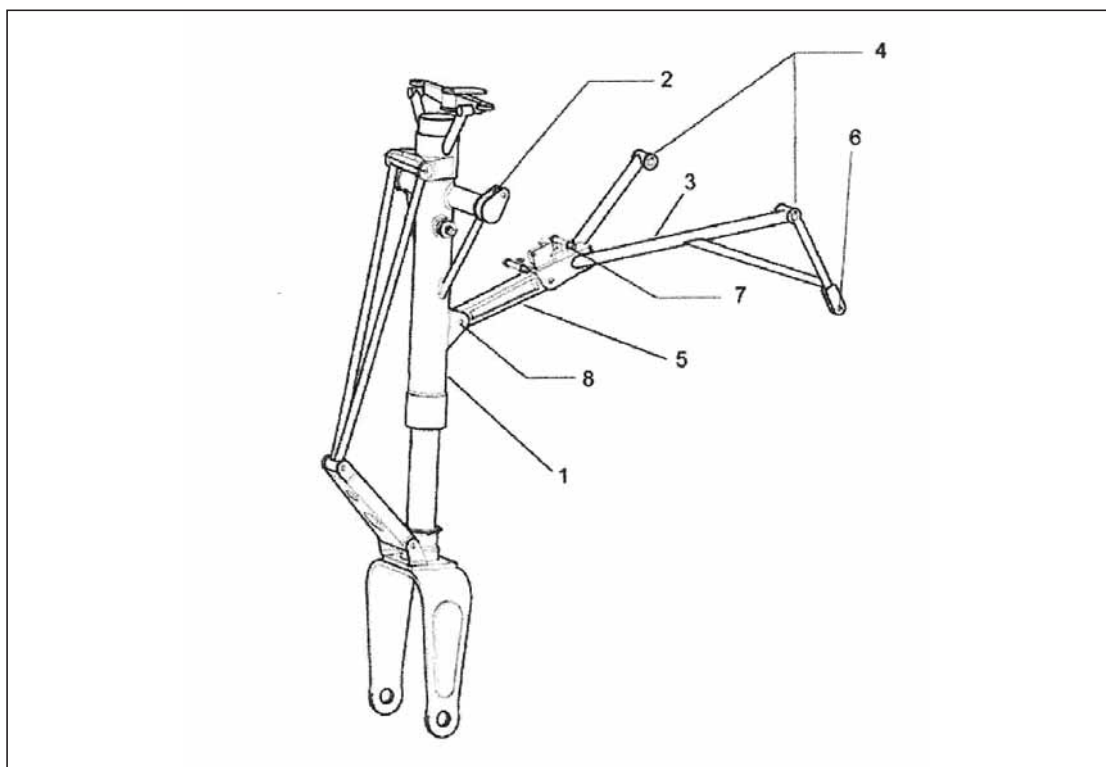
Figura B

Gamba carrello anteriore (1 gamba telescopica; 2 collegamento al castello motore; 3 compasso; 4 cerniera; 5 puntone; 6 attacco al martinetto; 7 molle di richiamo).

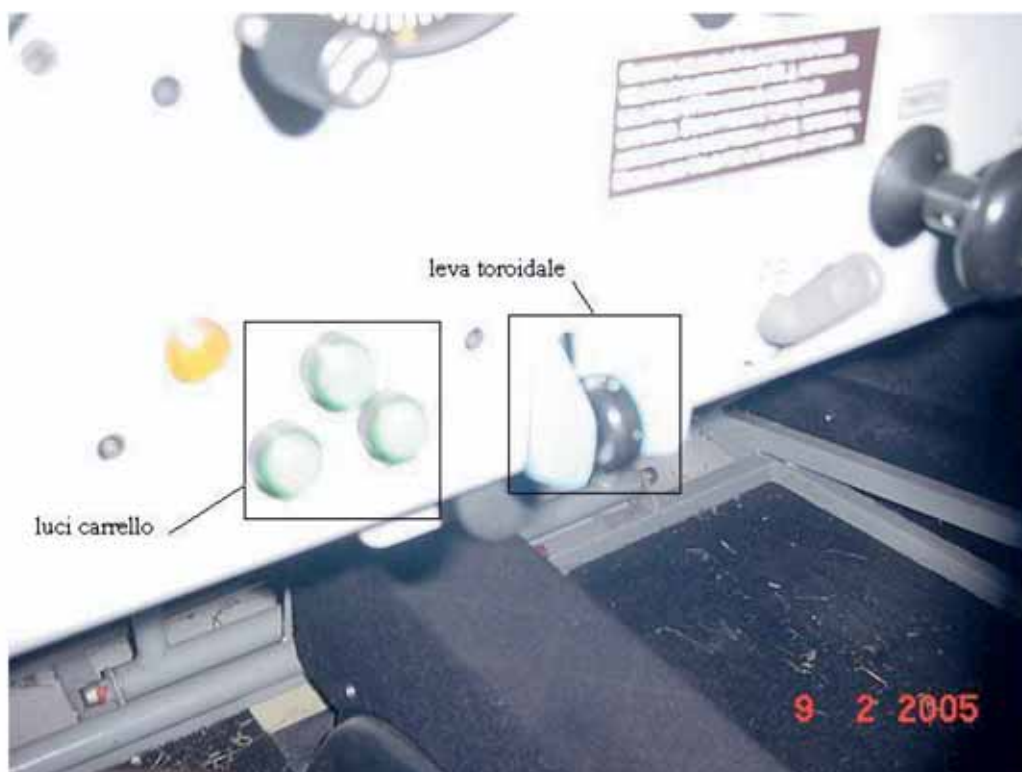
Foto n. 1

Particolare delle luci carrello e della leva di retraction/estrazione.
