AGENZIA NAZIONALE PER LA SICUREZZA DEL VOLO

RAPPORTO D'INCHIESTA

**INCONVENIENTE GRAVE OCCORSO AL VELIVOLO
CESSNA U 206G, MARCHE I-PAVR,
Località San Quirino, Aviosuperficie La Comina (PN)
5.8.2001**

N. I/3/02

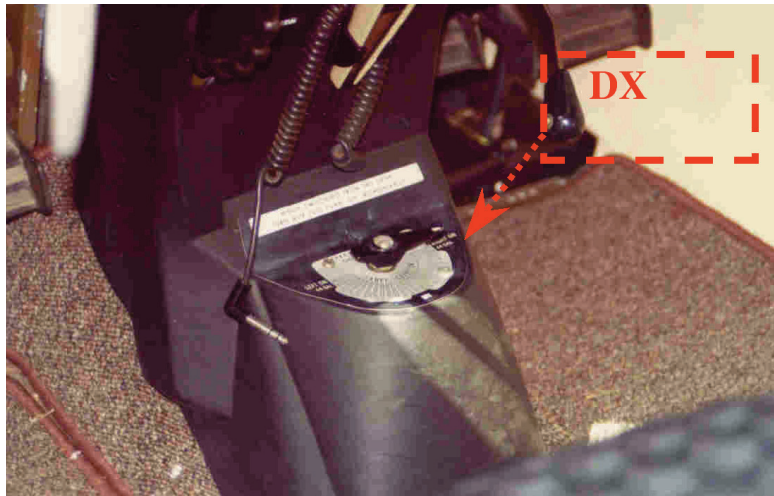
Il decollo avveniva regolarmente alle ore 07.30 UTC con il selettore carburante sul serbatoio DX (il televel indicava una quantità leggermente superiore rispetto al serbatoio SX) e nella successiva fase di salita a circa 80 kts di velocità e

500 piedi di quota il motore si spegneva improvvisamente. Il pilota effettuava le procedure di emergenza previste e cercava di rientrare in pista, ma vistosi troppo basso decideva di atterrare su di un terreno agricolo non coltivato, in piano e senza ostacoli, posto in prossimità della pista, distante circa 500 metri in direzione EST. L'atterraggio avveniva senza alcun danno per l'aeromobile e per gli occupanti.

Sulla base degli elementi a disposizione e delle verifiche effettuate lo spegnimento del motore è riconducibile alla mancanza di alimentazione di carburante. Il serbatoio destro era infatti completamente vuoto, in quanto il carburante presente in origine nel pozzetto aveva consentito di effettuare soltanto l'accensione e le fasi di rullaggio, decollo e salita iniziale (tempo stimato in circa 3-4 minuti).
