## **RAPPORTI D'INCHIESTA**

**Inconveniente grave Cessna 172M, marche I-UDDY, aeroporto di Biella Cerrione, 10.7.2005**

AGENZIA NAZIONALE  
PER LA SICUREZZA DEL VOLO

## INCONVENIENTE GRAVE a/m Cessna 172M, marche I-UDDY (N. I/4/05)

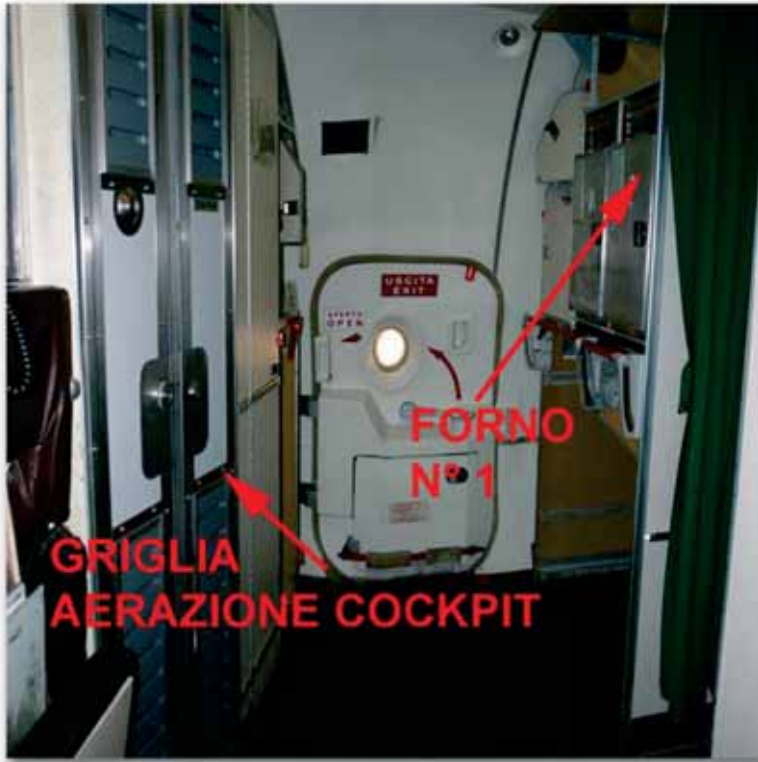
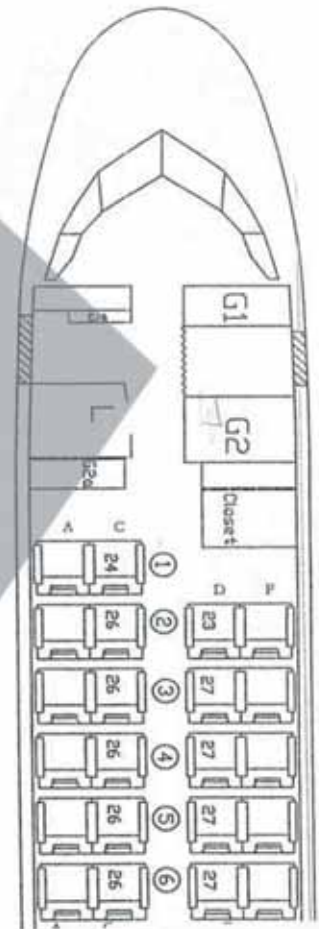
**FORNO  
N°1**

documentazione fotografica relativa al forno n. 1.

DOCUMENTAZIONE FOTOGRAFICA E DISEGNI  
DELL'AREA GALLEY G2 DELLA CABINA.
