AGENZIA NAZIONALE PER LA SICUREZZA DEL VOLO

RELAZIONE D'INCHIESTA

**INCIDENTE OCCORSO ALL'AEROMOBILE
MD-82, MARCHE I-DACR,
Aeroporto di Fiumicino (Roma)
11 luglio 2001**

N. A/17/02

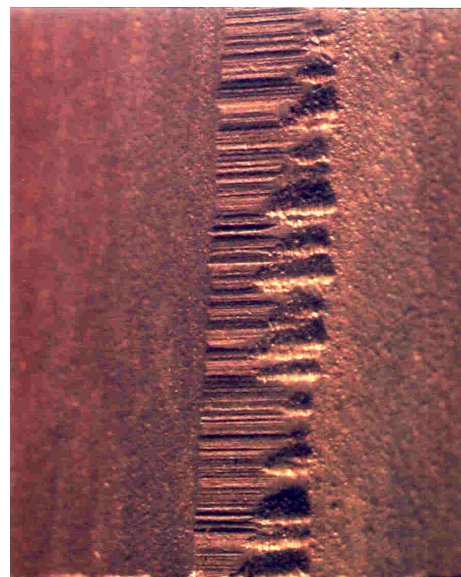
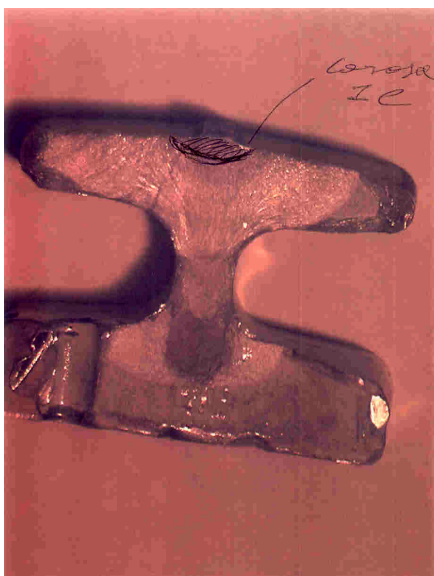
Dagli esami effettuati è risultato che la rottura del braccio superiore del carrello anteriore è da imputarsi alla propagazione di una cricca di fatica originatasi in corrispondenza della linea di bava (*flash line* - linea di mezzeria, detta anche “*parting plane*”). La pessima finitura superficiale del particolare in corrispondenza di tale linea, esaltata inoltre dallo sfavorevole orientamento del grano dovuto al processo di forgiatura, è da ritenersi come la principale causa dell’innescò del fenomeno di fatica. La propagazione della cricca è stata favorita quindi dalla cattiva lavorazione in corrispondenza della linea di bava. Nella foto al microscopio elettronico riportata a lato è possibile notare infatti la presenza dei microintagli lungo tale linea di bava che, agendo da concentratori di sforzo, facilitano la formazione di cricche, che per fatica si propagano fino al cedimento completo per valori di carico inferiori al massimo ammissibile.

La superficie di rottura è caratterizzata inoltre dalla presenza di una zona con profilo semiellittico con segni di corrosione. Tale zona si estende per una profondità di 5 mm a partire dalla linea di bava da cui si è originata. L'andamento semi-ellittico lascia presupporre che si sia originata a seguito di un fenomeno di fatica, le cui evidenze sono state cancellate da un fenomeno corrosivo occorso successivamente, molto probabilmente dovuto all'azione di agenti aggressivi impiegati nel corso di processi manutentivi od ispettivi quali, ad esempio, liquidi di lavaggio o svernicianti. Tale aspetto sarà

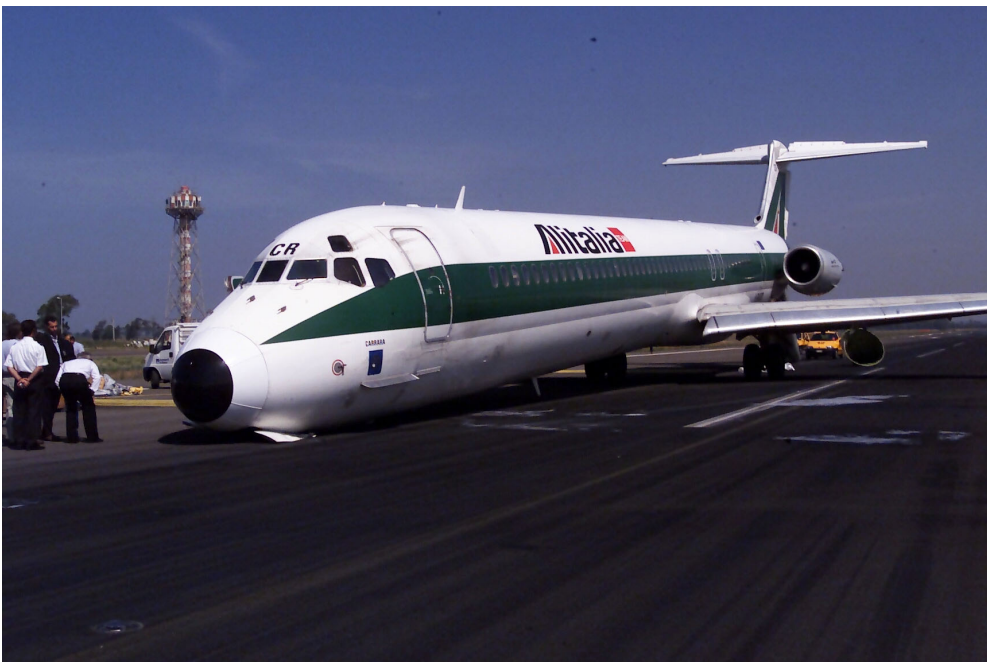
Foto 2

A/M fermo in pista dopo l'uscita dei passeggeri e prima delle operazioni di sollevamento

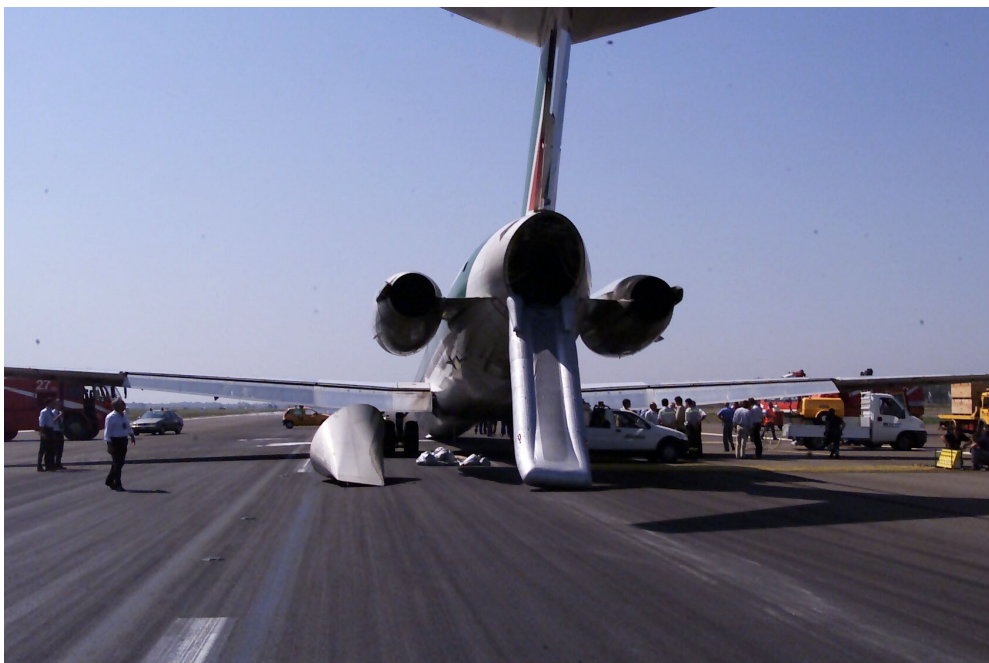
Foto 4

Vista posteriore. Notare lo scivolo del cono di coda in posizione estesa

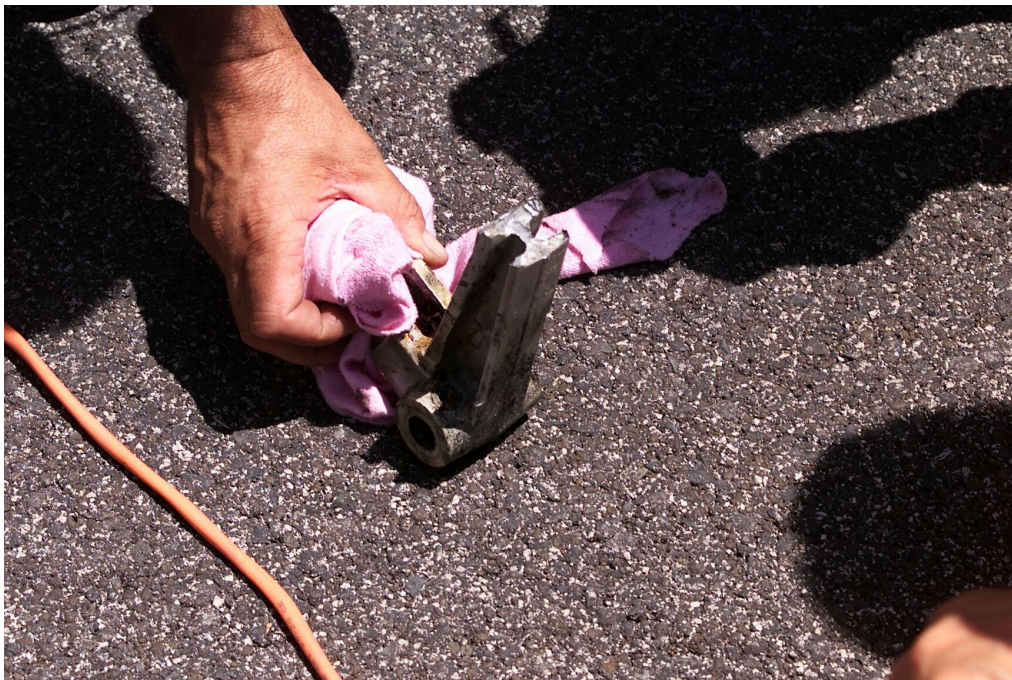
Foto 8

Parte del componente rotto smontato dall'aeromobile ancora in pista

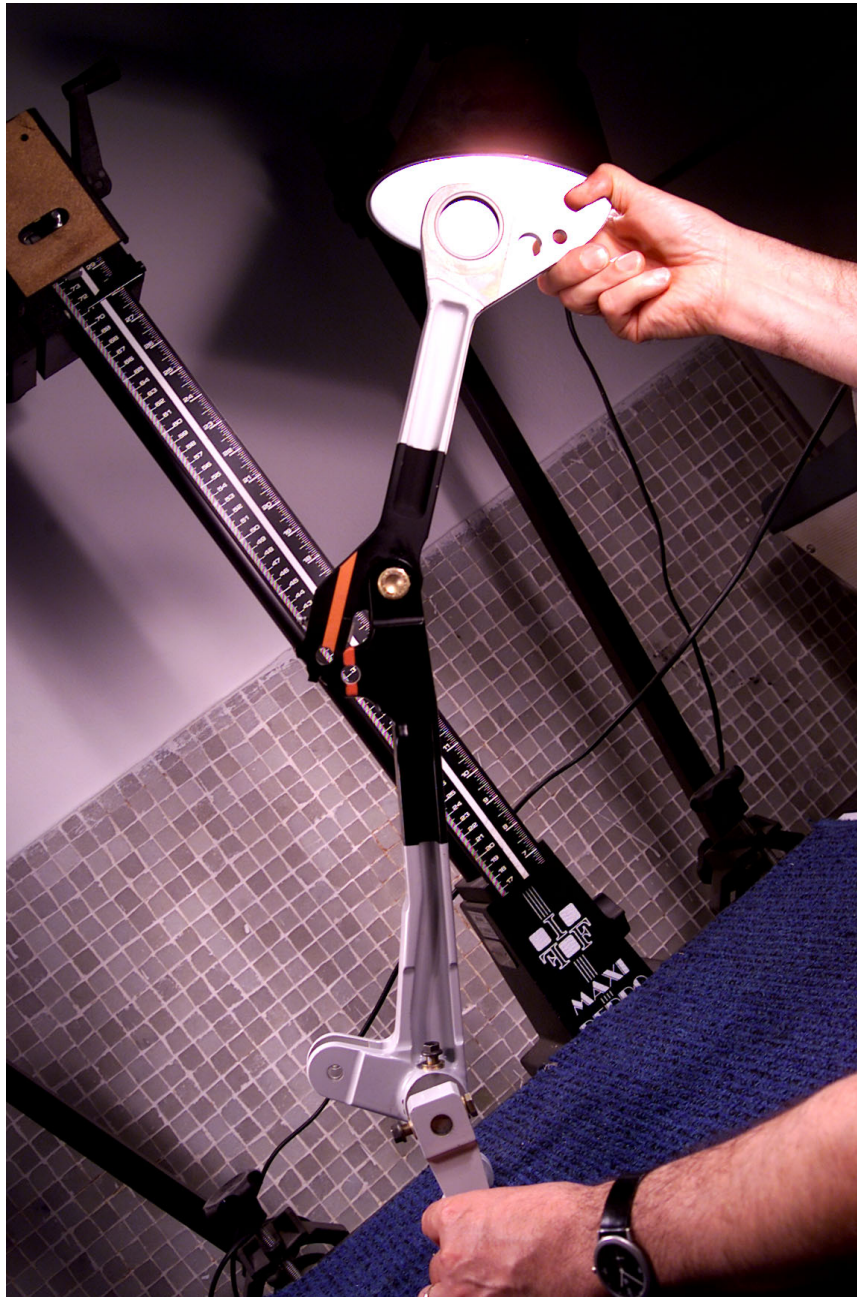
Foto 12

Meccanismo completo di blocco/sblocco carrello anteriore:
NLG Lower and Upper lock link

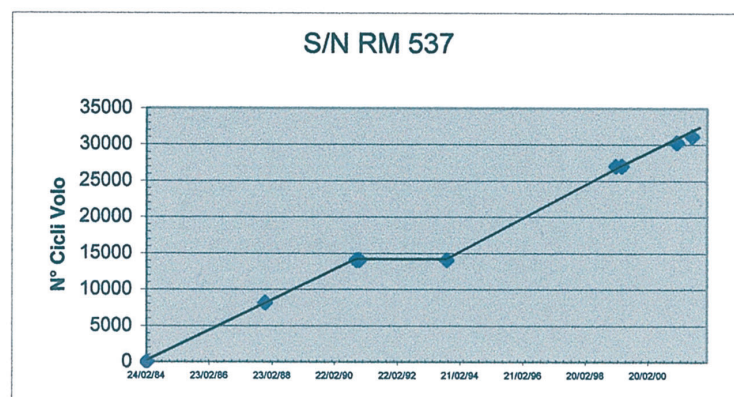
Figura 1

In base alla sua maintenance history il braccio, installato per la prima volta nel 1984, al momento della rottura risulta aver totalizzato 31175 Cicli di Volo di cui 886 dall'ultima ispezione effettuata il 12 gennaio 2001; figura 1.

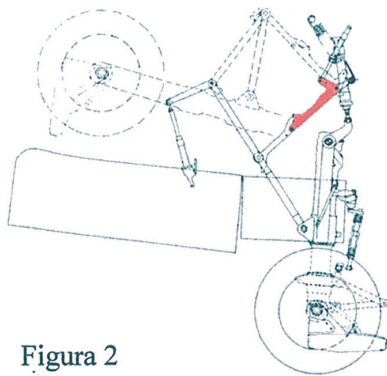
Figura 2

Il braccio, formato da un forgiato con sezione del corpo centrale ad H, costituisce il meccanismo di blocco/sblocco dell'assieme gamba carrello anteriore, particolare rosso in figura 2.

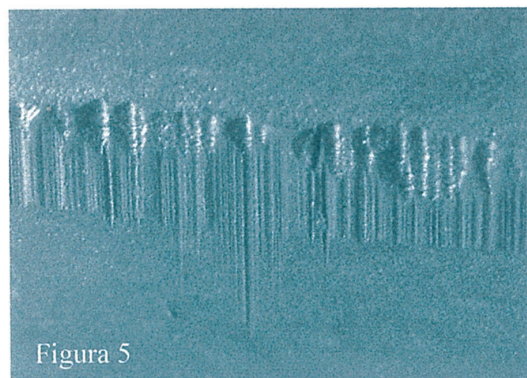
Figura 5

- Una rottura che lo interessa trasversalmente a circa metà della sua lunghezza; figura 3;
- evidenti segni di riverniciatura grossolana sulla superficie esterna; figura 4 freccia A;
- una marcata linea di bava con evidenze di rudimentali lavorazioni meccaniche; figura 4 freccia B e particolare in figura 5;
- Sulla superficie di rottura si osservano tre zone a caratteri distinti, aree indicate con A, B, e C in figura 6.

Da questo esame risulta che in tale zona i grani sono orientati lungo il trasverso corto; figura 11, cosa che rende il materiale più sensibile a processi corrosivi e di fatica; inoltre, la mancata rimozione della linea di bava e la grossolana finitura del particolare in corrispondenza della stessa, costituiscono un fattore fortemente peggiorativo per quel che concerne l'insorgere di fenomeni di fatica.

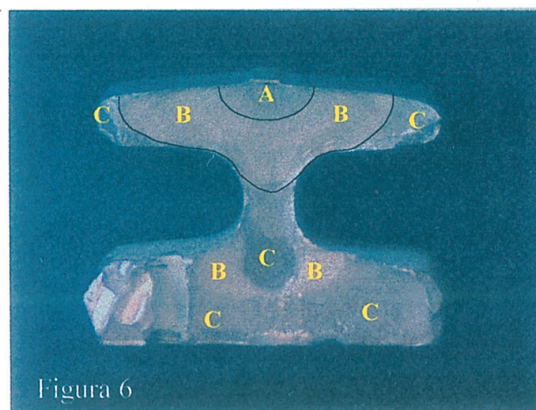
Figura 6

- Zona A
si estende con profilo semiellittico per una profondità di circa 5 mm a partire dalla linea di bava da cui si è originata; freccia in figura 7. Presenta una grana fine con evidenti segni di corrosione; figura 8. L'andamento semiellittico di questa zona lascia presupporre che si sia originata a seguito di un fenomeno di fatica le cui evidenze sono state cancellate da un

- **Zona B**
si estende secondo il medesimo profilo semiellittico per un'area che occupa all'incirca il 40 % dell'intera superficie di frattura, si presenta anch'essa a grana fine ma con una colorazione più chiara della precedente. In questa zona risultano molto evidenti le striature caratteristiche di un fenomeno di propagazione avvenuto per fatica; figura 9.
- **Zona C**
presenta una morfologia a grana grossolana costituita da sole microbuche; figura 10; questa zona costituisce la parte finale della rottura prodottasi per sovraccarico a seguito della riduzione della sezione resistente causata dalla cricca di fatica.

La brusca e netta variazione del grado di corrosione tra la zona più esterna di propagazione della fatica rispetto a quella più interna, indica come durante la vita del particolare, ovvero, quando la crinatura di fatica si era già estesa per circa 5 mm, si sia verificato un evento che ha modificato la morfologia della superficie di
