# **AGENZIA NAZIONALE PER LA SICUREZZA DEL VOLO**

## **RELAZIONE D'INCHIESTA**

**INCIDENTE OCCORSO ALL'AEROMOBILE  
“DISCUS B” MARCHE D-0410,  
Località Colle Alario, Comune di Rieti  
25 luglio 2002**

**N. A/8/02**

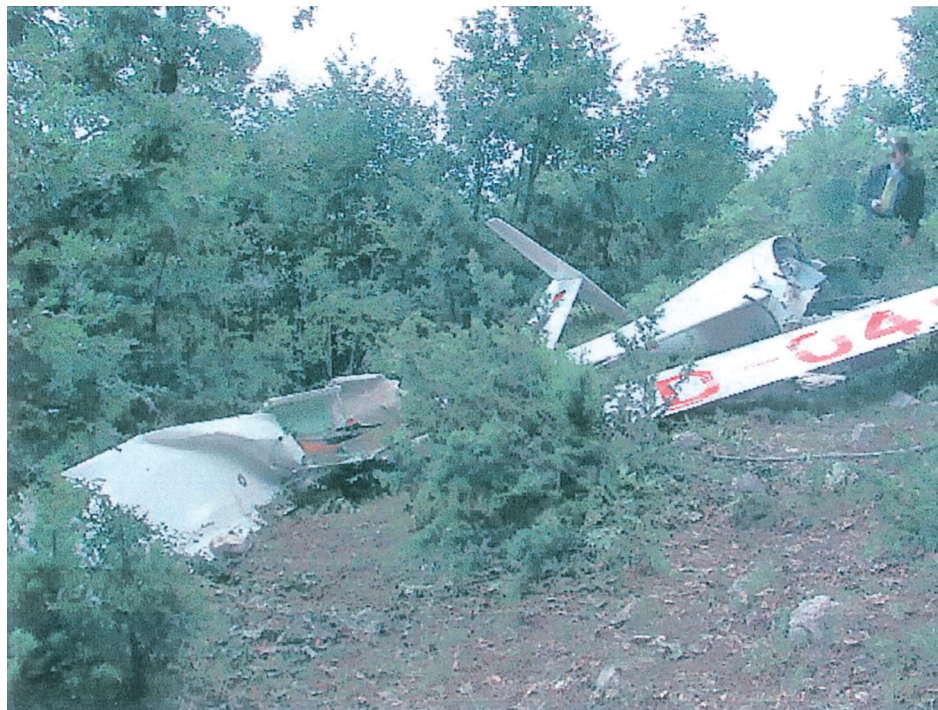
Foto 6

sostanziali riguardano la parte anteriore della fusoliera – zona cabina pilotaggio – che risulta essere completamente distrutta. Gli impennaggi verticale ed orizzontale sono intatti e si sono staccati dal corpo fusoliera in conseguenza del brusco arresto dell’aliante. La velocità sulla traiettoria, e quindi quella di impatto, è stimabile in circa 120-130 Km/h. Il segno sul quadrante dell’anemometro, compatibile con le dimensioni ed il colore dell’ago indicatore, sembrerebbe confermare tale affermazione circa la velocità di impatto.

Particolare cabina di pilotaggio completamente distrutta

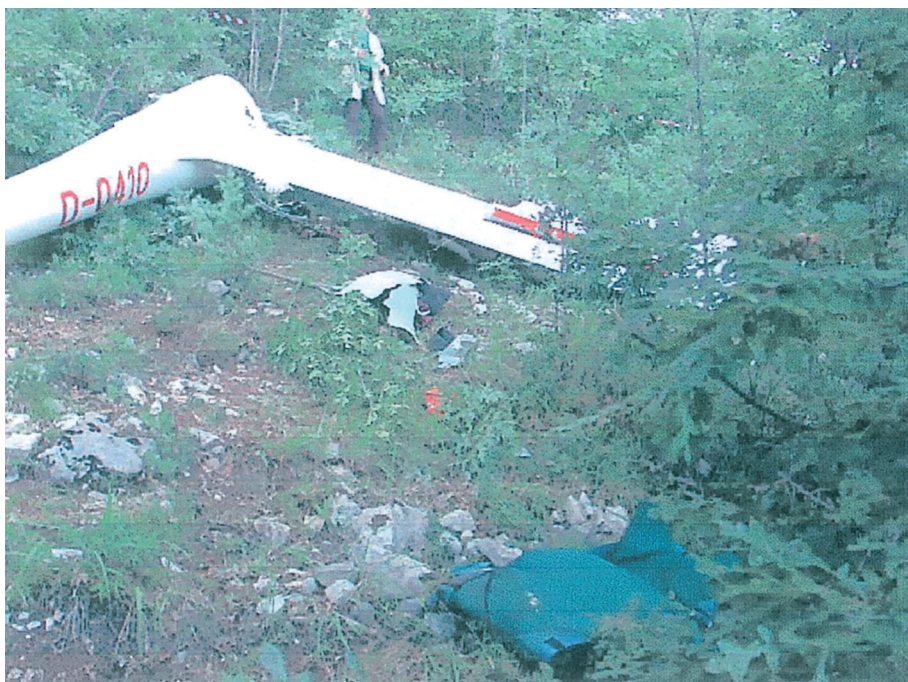
Foto 10

Particolare rottura semiala sinistra
