AGENZIA NAZIONALE PER LA SICUREZZA DEL VOLO

RELAZIONI D'INCHIESTA

Incidente PA-28RT-201, marche I-BEAR, Aeroporto Treviso Sant'Angelo, 18.2.2001

N. A/6-8/03

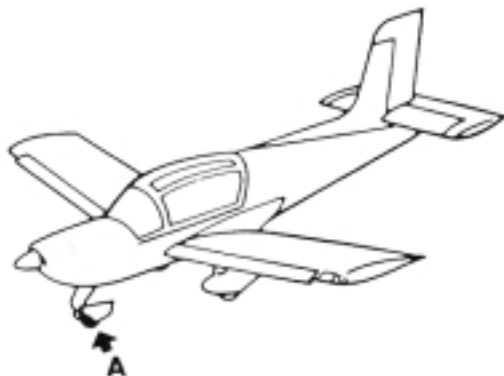
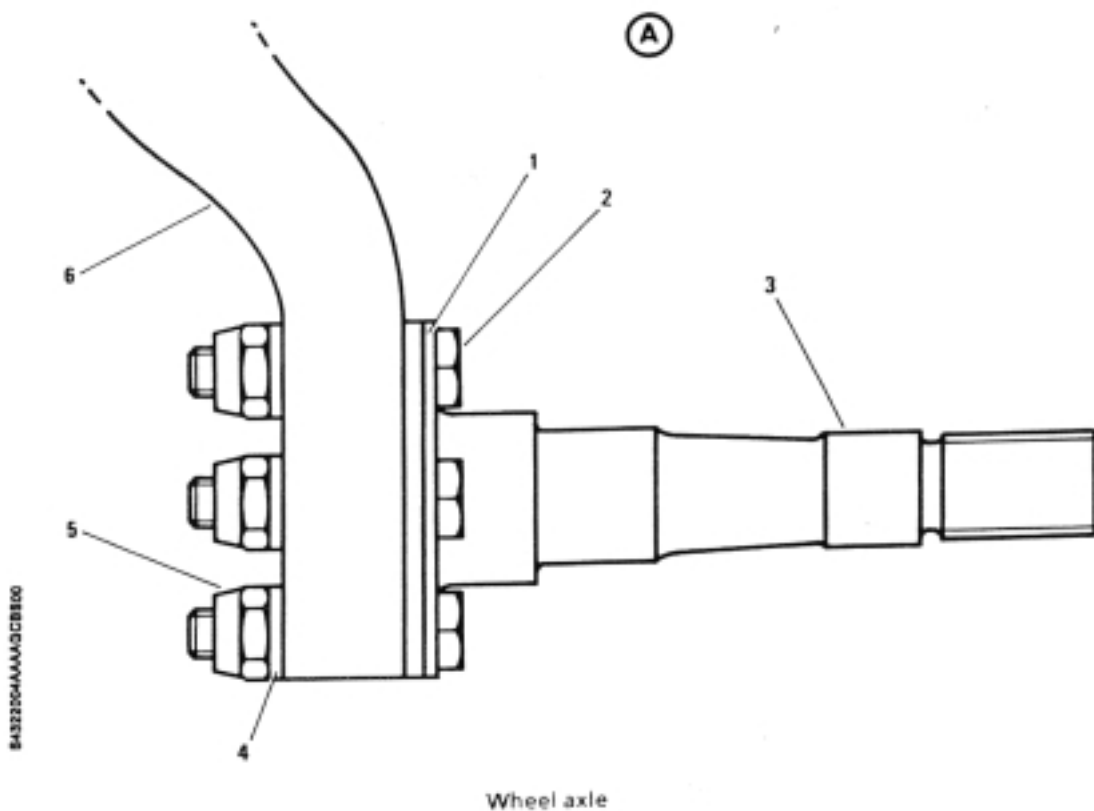
- 1 - Thickness washer
- 2 - Screw
- 3 - Wheel axle
- 4 - Washer
- 5 - Nut
- 6 - Landing gear

Wheel axle

DESCRIPTION : 1) Crack detection on nose wheel axle and nose wheel axle attaching screws inspection :

- Clean the wheel and the axle
 - Detect cracks on nose wheel axle by dye penetrant inspection, check for absence of distortion and nicks or wear ; change the axle if necessary
