# **RELAZIONE D'INCHIESTA**

**INCIDENTE**  
**occorso all'elicottero**  
**AW139 marche di identificazione EC-KJT,**  
**in località Monte Cefalone, Lucoli (AQ),**  
**24 gennaio 2017**

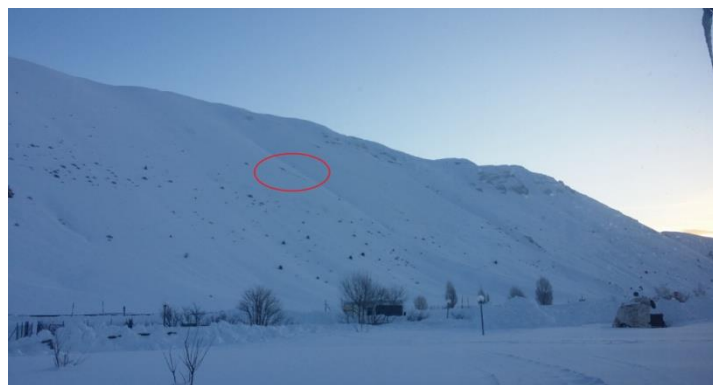
Lo stesso elicottero, alle 10.25', impattava contro il versante Sud-Ovest del Monte Cefalone, ad una quota di circa 1840 m AMSL (foto 3), a circa 3,5 km dal punto da cui era decollato nel comprensorio sciistico di Campo Felice.

Foto 3: punto di impatto dell'EC-KJT sul versante Sud-Ovest del Monte Cefalone.

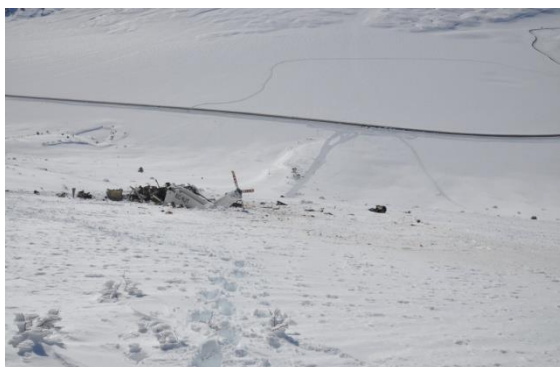
L'elicottero risulta completamente distrutto all'impatto; i danneggiamenti più estesi sono a carico della parte frontale ed inferiore della fusoliera, mentre la zona motori/trasmissione principale ed il trave di coda risultano relativamente meno danneggiati (foto 4 e 5).

Foto 4: posizione del relitto principale.

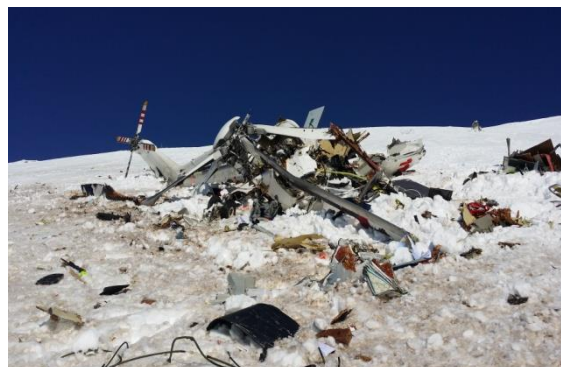
Foto 5: condizioni del relitto principale.

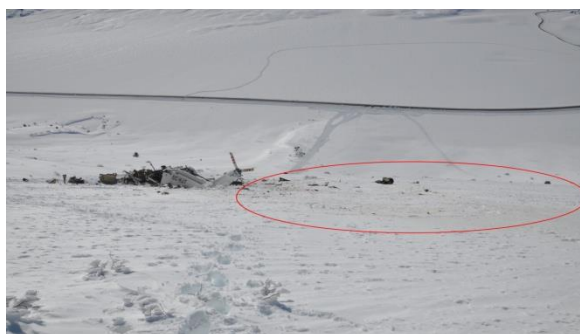
Sversamento di una notevole quantità di carburante e di fluidi a seguito dell'impatto (foto 6, ovale rosso).

Foto 6: zona principale sversamento carburante e fluidi idraulici.

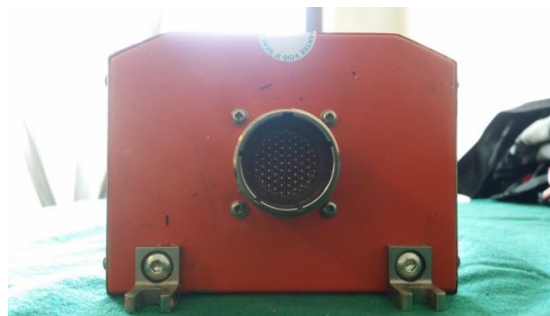
Lo stesso è stato rimosso dal relitto il giorno 25 gennaio 2017 a cura del personale tecnico dell'operatore, posto sotto sequestro dall'Autorità giudiziaria ed affidato, come previsto dal regolamento UE n. 996/2010, al personale dell'ANSV per il suo successivo conferimento ai laboratori di quest'ultima. Successivamente allo smontaggio, venivano riscontrate buone condizioni generali e nessun danno al connettore.

Foto 20: MPFR, stato connettore.

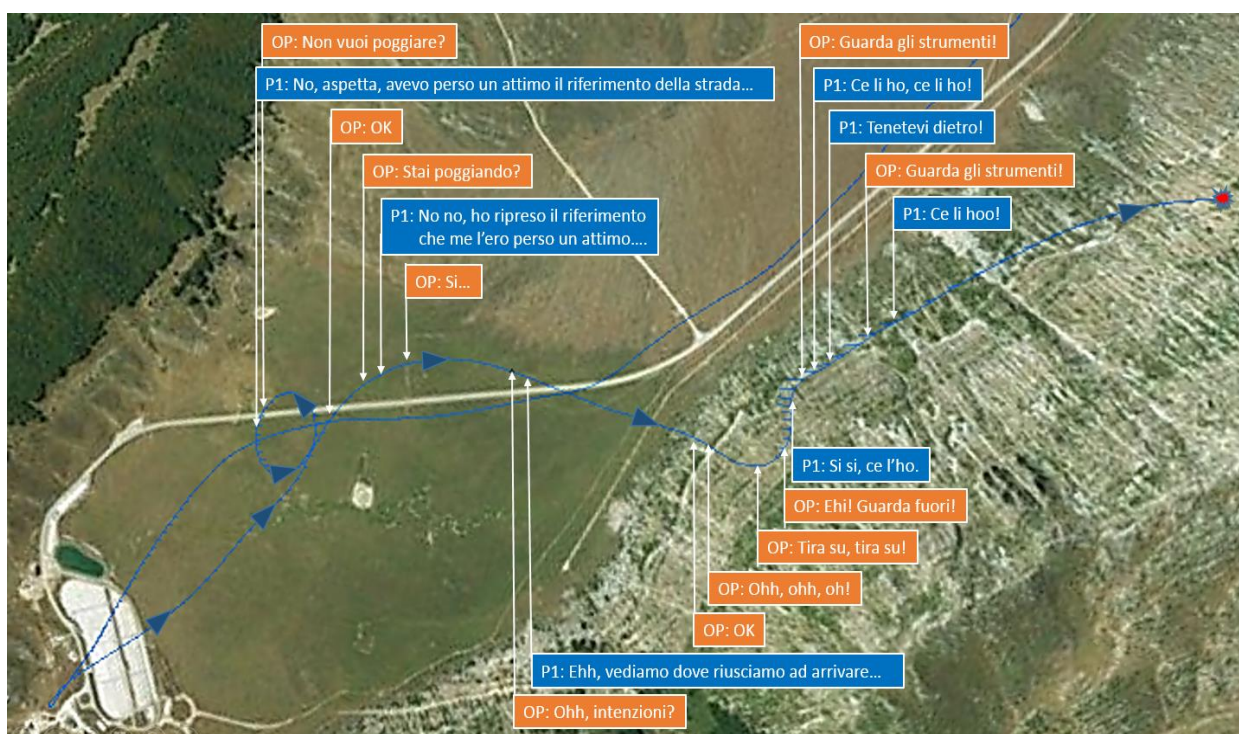
Figura 23: tracciato dal decollo da Campo Felice sino all'impatto, integrato con le registrazioni CVR.

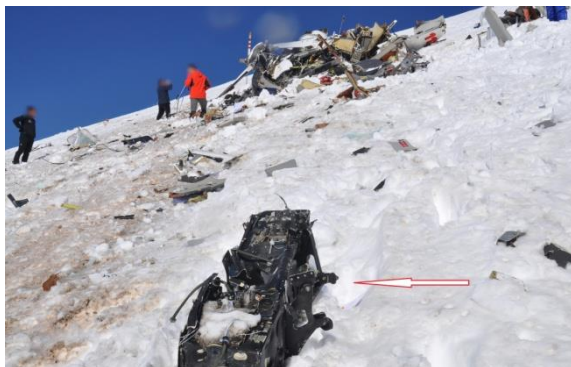
Il pannello porta strumenti ed uno dei serbatoi carburante principali risultano separati dal resto della cellula e fortemente deformati (frecce nelle foto 24 e 25).

Foto 24: posizione pannello portastrumenti.

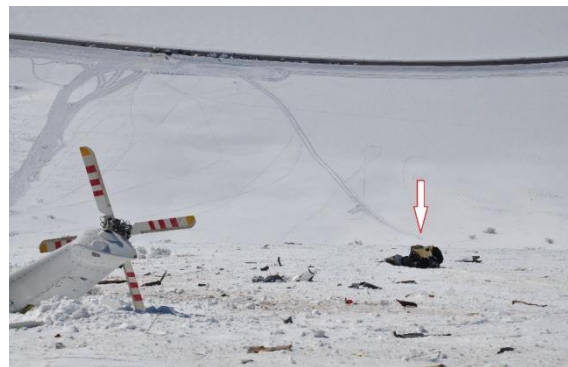
Foto 25: posizione serbatoio carburante.

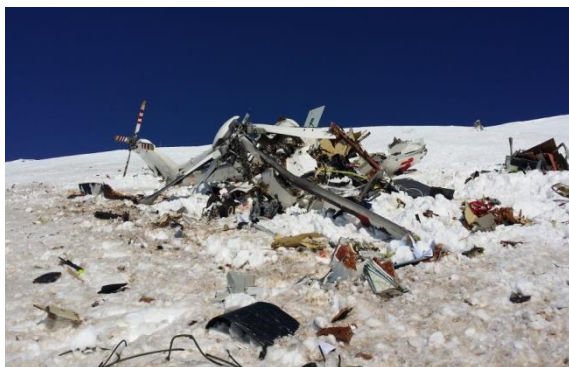
La posizione del relitto principale è lungo la traiettoria al suolo, seguita dall'elicottero successivamente all'impatto iniziale; il suo orientamento risulta essere contrario a quello dell'impatto iniziale.

Foto 26: vista da valle relitto principale.

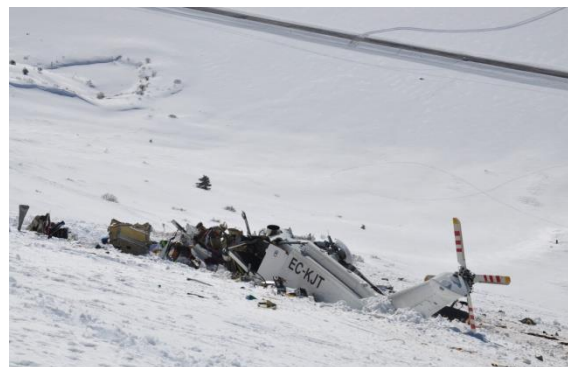
Foto 27: vista da monte relitto principale.

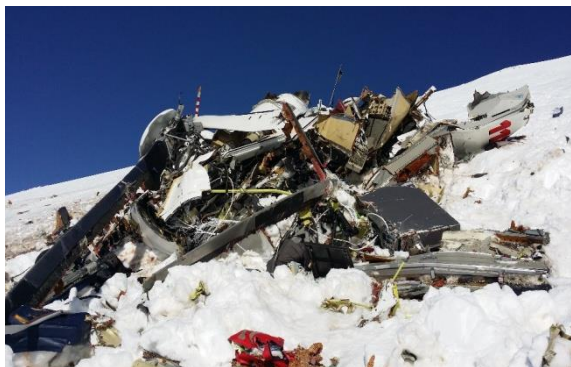
I principali comandi e superfici di controllo risultano presenti sul relitto principale ed ancora vincolati alle proprie sedi (pale dei rotori, organi comando pale, biellette comando passo, martinetti attuatori comandi ciclico e collettivo) (foto 28 e 29).

Foto 28: condizioni rotore principale.

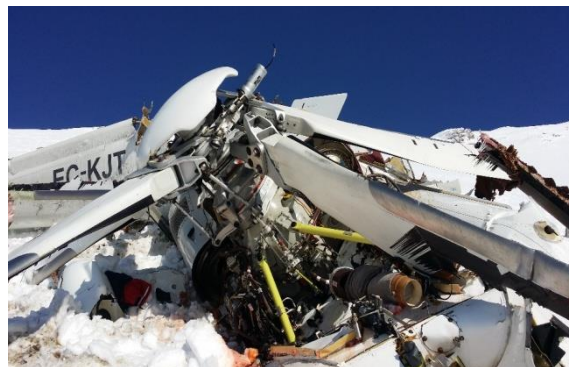
Foto 29: condizioni comandi rotore.

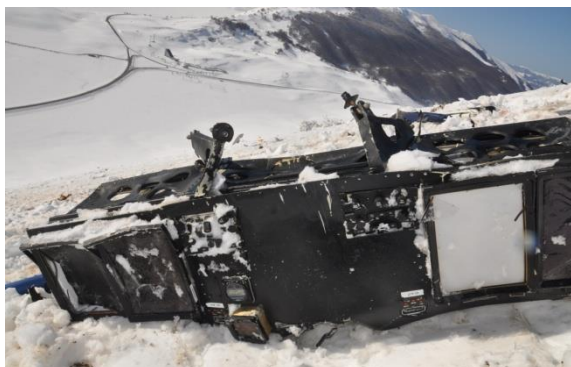
Il pannello porta strumenti risulta separato dal resto del relitto ed i due display lato pilota presentano gli schermi danneggiati.

Foto 30: pannello porta strumenti.

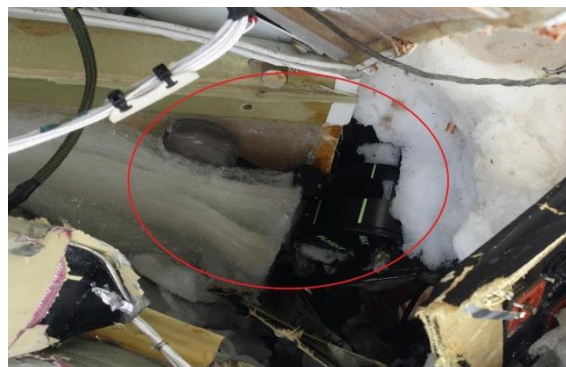
I comandi motore (*speed selector*) risultano su posizione "Flight" (ovale nella foto 31).

Foto 31: posizione *speed selector*.

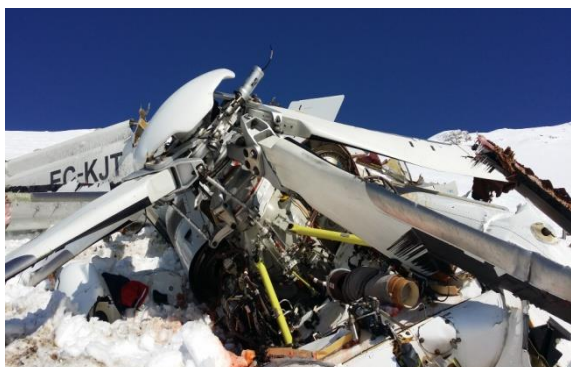
Entrambe le unità di potenza sono all'interno dei vani motore, con gli alberi di trasmissione del moto alla MGB ancora in sede. La parte serbatoi dell'impianto carburante ha subito danni elevati, alcune celle dei serbatoi risultano separate dal relitto principale.

Foto 32: vista anteriore baie MGB e motori.

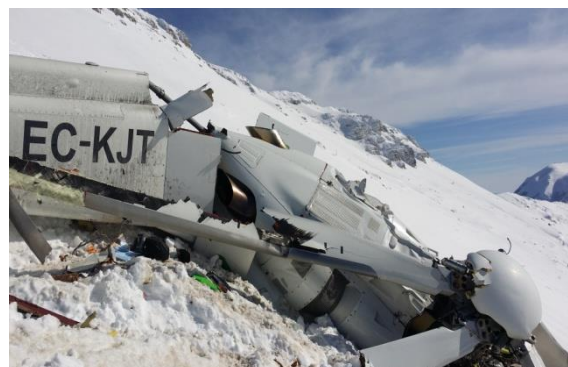
Foto 33: vista posteriore baie motore.

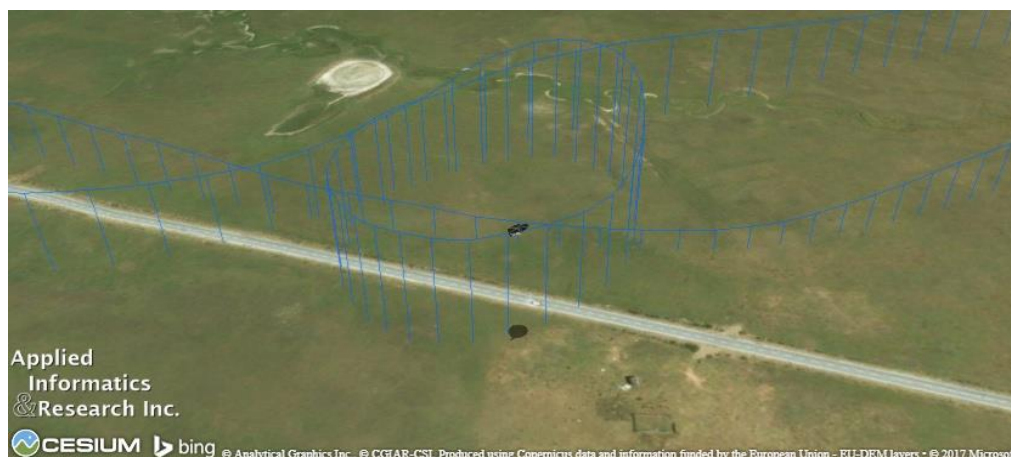
Alle 10.24'20", mentre l'elicottero è a circa metà di una virata a 360°, quasi sulla verticale della SS 696, il CVR registra questo scambio di comunicazioni fra il tecnico HEMS (OP) e il pilota (P1):

10.24'22" P1 «No, aspetta, avevo perso un attimo il riferimento della strada...».

Figura 48: virata a 360° per perdita riferimento visivo a terra.

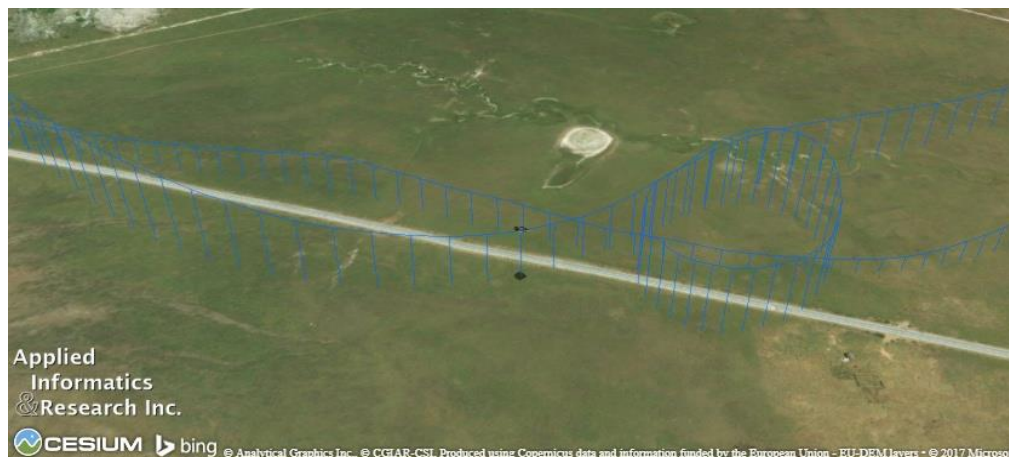
Figura 49: riacquisizione riferimenti visivi a terra.

La domanda sull'opportunità di “poggiare”, ripetuta nuovamente dal tecnico HEMS, lascerebbe intendere che, a suo parere, le condizioni di visibilità presenti sul sentiero di volo fossero critiche; il pilota risponde di aver riacquisito il riferimento perso precedentemente, ragionevolmente intendendo, con il termine “riferimento”, la SS 696, che aveva alla sua destra ed a poco più di 200 piedi di distanza.

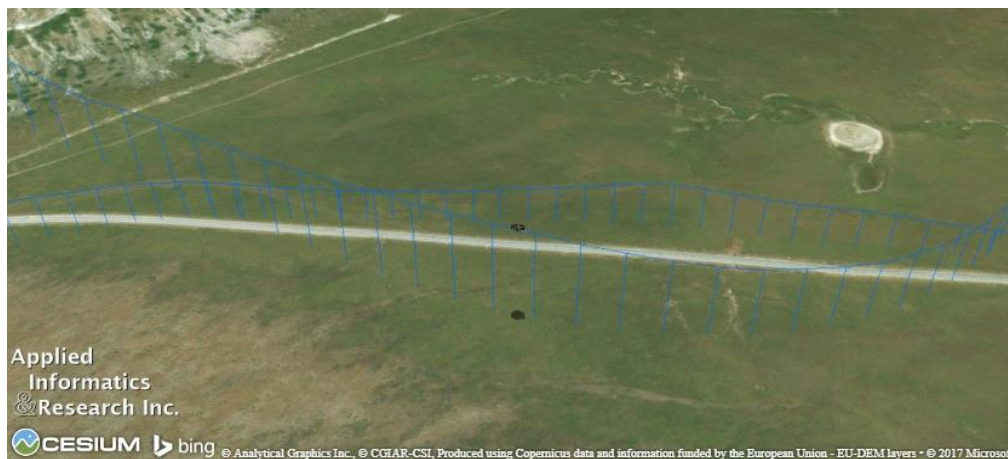
Figura 50: tratto di volo parallelo alla SS 696.

Le richieste del tecnico HEMS lasciano immaginare che la visibilità orizzontale fosse certamente limitata e tale da suscitare preoccupazione nello stesso tecnico, mentre il pilota riteneva di poter continuare avendo la strada alla sua destra in vista.

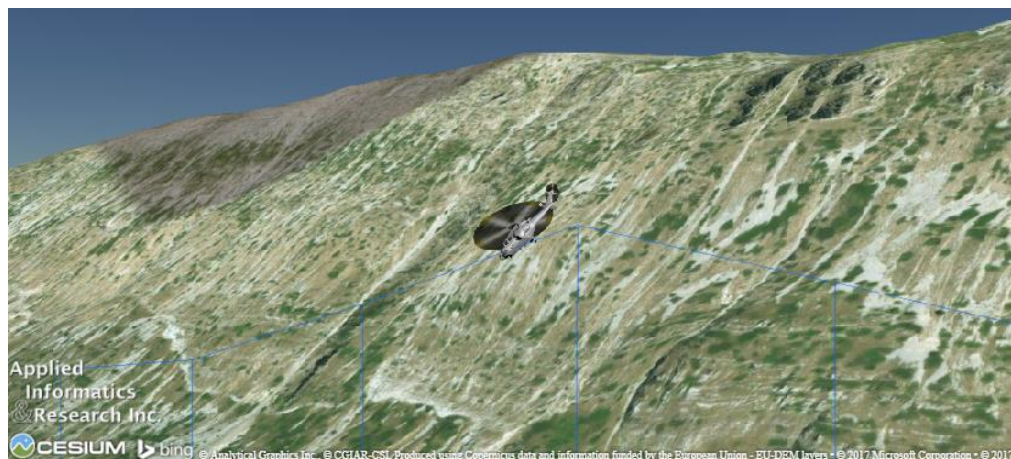
Il pilota è consapevole della condizione di volo non stabilizzata in cui si trova l'elicottero: probabilmente tale consapevolezza non gli deriva dalla lettura degli strumenti, ma dalla sua mera percezione fisica, tanto da comunicare alle persone presenti all'interno dell'elicottero, alle 10.25'25", «Tenetevi dietro!».

Figura 59: 10.25'25", P1 «Tenetevi dietro!».

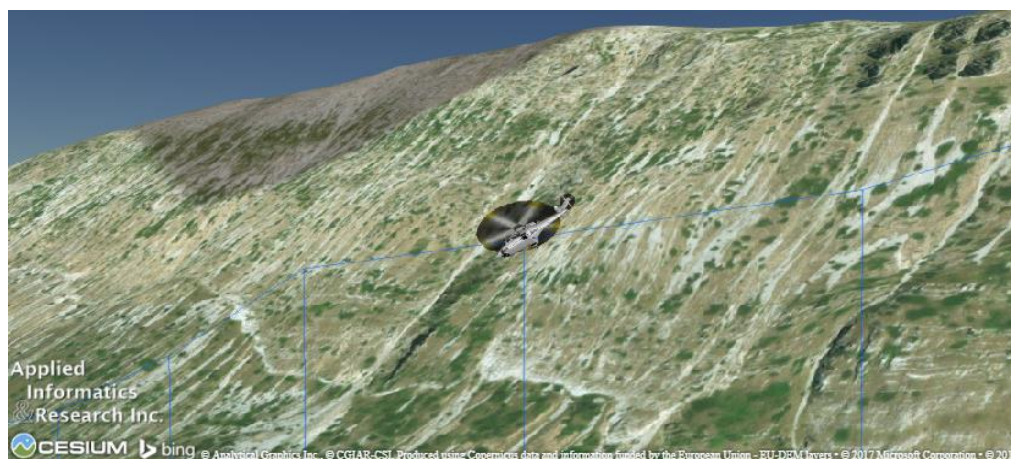
Le condizioni di volo, in termini di dinamica ed assetto, non si stabilizzano nei secondi successivi, tanto che il tecnico HEMS esclama, per la seconda volta in 7", alle 10.25'28", «Guarda gli strumenti!». Il pilota, anche in questo caso, alle 10.25'29", risponde «Ce li hoo!».

Figura 60: 10.25'28", OP «Guarda gli strumenti!».

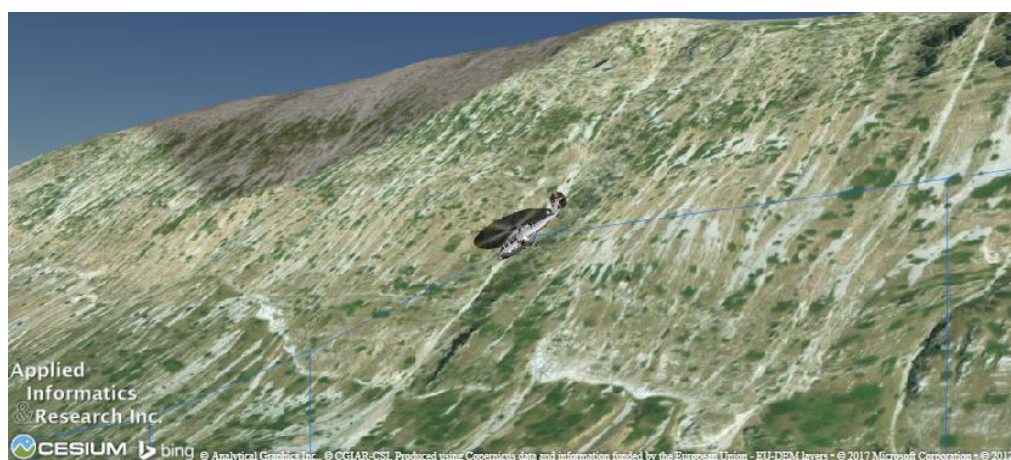
Figura 61: 10.25'29", P1 «Ce li hoo!».

La risposta da parte del pilota (l'ultima comunicazione registrata dal CVR prima dell'impatto) è nuovamente affermativa, ma il tono usato farebbe presupporre l'esistenza di uno stress particolarmente elevato a carico dello stesso; egli infatti risponde enfatizzando la parola "hoo", come a rassicurare nuovamente l'equipaggio, senza esserne però verosimilmente convinto.
