RELAZIONE D'INCHIESTA

INCIDENTE
occorso all'aeromobile
A320 marche di identificazione G-EZTC,
in località Milano Malpensa,
12 agosto 2013

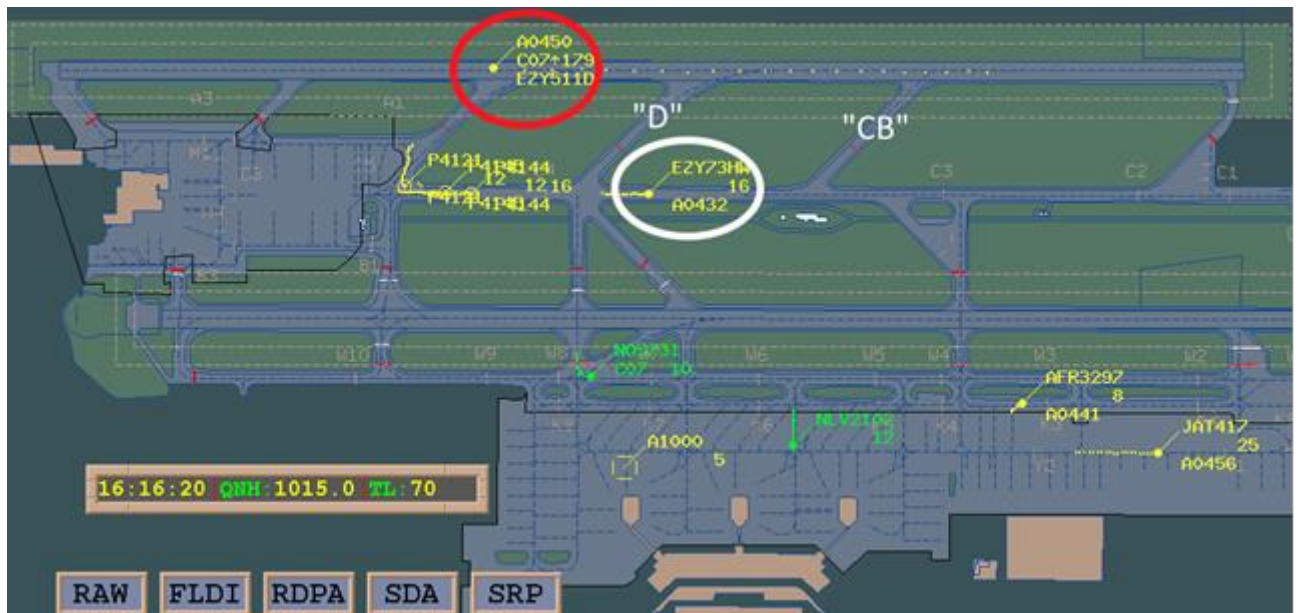
Foto 6: SMR, *screen shot* con posizione del EZY73HW.

In ordine cronologico, la prima informativa all'equipaggio di condotta circa l'anomalia nella configurazione del velivolo veniva fornita dall'equipaggio del velivolo operante il volo EZY73HW, che si trovava sulla via di rullaggio "C" tra la bretella "CB" e la bretella "D" (foto 6), dopo 14 secondi dall'involò del G-EZTC avvenuto alle 16.16'13".

Alle 16.16'27", l'equipaggio del volo EZY73HW comunicava via radio la condizione di apertura del *fan cowl*: «The colleague who are taking off on runway 35 right, you have an open engine cowl.».

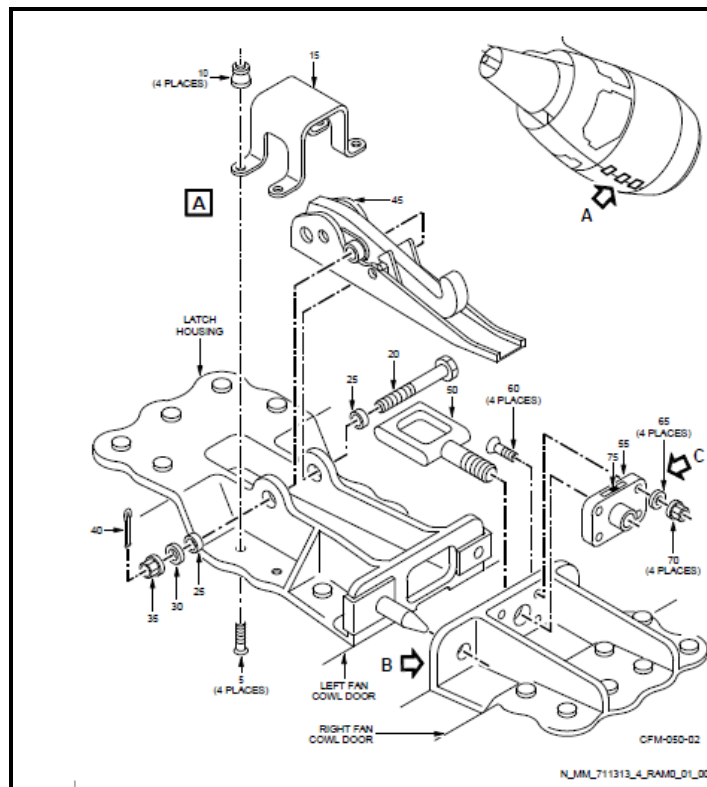
Figura 11: sistema di bloccaggio (*latch and eye bolt*) della cappottatura motore.

Dalla analisi dei componenti di bloccaggio recuperati (particolari in figura 11) non si evidenziano segni di cedimento o malfunzionamento meccanico di uno o più dei medesimi,

a seguito dei quali si sarebbe potuta verificare l'apertura accidentale della cappottatura (foto 9, 10, 11, 12, 13).

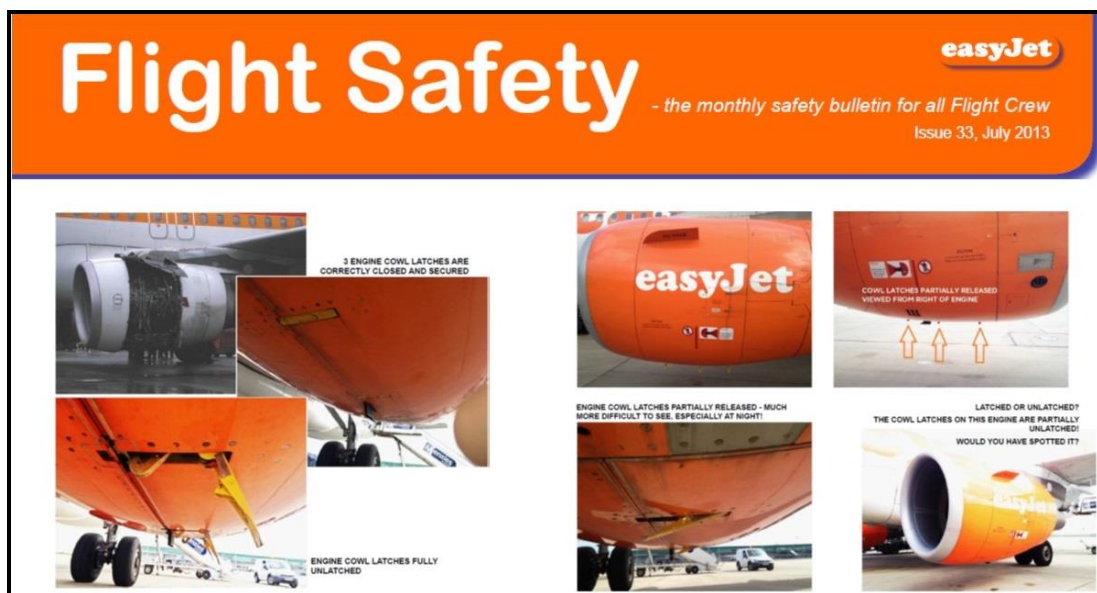
Foto 20: estratto di articolo apparso sulla pubblicazione interna di compagnia (luglio 2013).

L'operatore, a seguito di un evento simile che aveva però interessato entrambi i motori (V2500) occorso ad un Airbus 319 di altro operatore, ad Heathrow, il 23 maggio 2013, aveva messo in atto, a fini di prevenzione, azioni di informazione e didattiche sia in ambito di operazioni di volo, sia in ambito manutentivo.

Agli equipaggi è stato evidenziato, proprio a seguito del citato evento di Heathrow, che nel caso di apertura/chiusura delle cappottature devono essere riportate sull'ATL specifiche annotazioni, al fine di richiamare l'attenzione dell'equipaggio sulla avvenuta

apertura/chiusura delle cappottature. La procedura (*subtask*) di annotare sull'ATL la chiusura della cappottatura, finalizzata alla prevenzione del fenomeno della perdita del *fan cowl*, al momento infatti non era presente sulla manualistica tecnica Airbus (AMM) e risultava pertanto come una iniziativa dell'operatore¹.

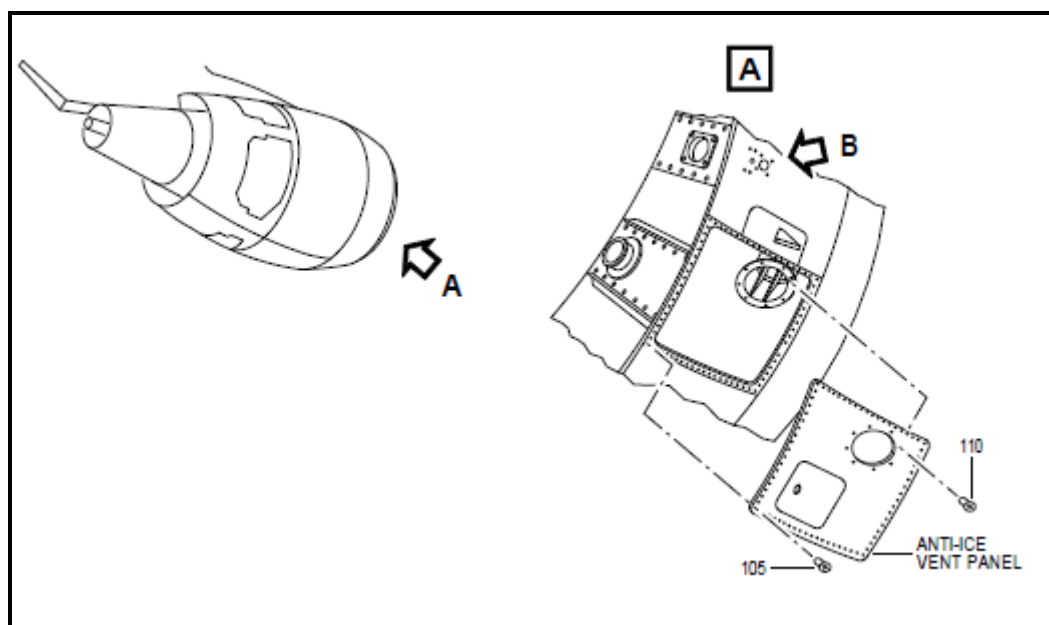
Figura 12: particolare delle modalità di accesso al *service interphone*.

Conseguentemente incaricato di effettuare un ulteriore intervento manutentivo, il tecnico, giunto nei pressi dell'aeromobile G-EZTC, incontrava il comandante che aveva effettuato le tratte precedenti, che stava scendendo dal velivolo. A seguito del colloquio intercorso tra i due, il tecnico apprendeva che il disturbo in interfono si era presentato solo nel corso delle fasi al suolo dell'ultima tratta e non nelle due tratte precedenti. Sempre dal comandante il tecnico apprendeva che l'interferenza era comparsa all'atto dell'avviamento del motore sinistro (motore n. 1). A seguito di tale indicazione, il tecnico si concentrava quindi sulla presa dell'interfono di servizio presente sul motore sinistro ed al fine di risolvere l'anomalia si accingeva a disattivarla. Con l'intenzione di accedere alla sede della presa, istintivamente procedeva a sbloccare la cappottatura del *fan* del motore sinistro, sollevando il pannello posto sul lato destro del motore.

Verificata l'impossibilità di accesso secondo tale procedura, il tecnico richiudeva il pannello e, senza bloccarlo, chiamava telefonicamente un collega per farsi fornire le istruzioni del caso. Il collega forniva i chiarimenti richiesti in ordine alle modalità di accesso alla presa, permettendo così al tecnico di guadagnare l'area di lavoro dalla parte esterna della gondola motore (*air intake cowl*). Durante l'intervento veniva riscontrato un cablaggio non correttamente collegato alla presa. Tale cablaggio veniva isolato, procedendo così all'esclusione della presa al fine di eliminare l'interferenza. Il tecnico si recava quindi presso il proprio ufficio tecnico, distante circa 50 m dal parcheggio 110 dove si trovava il G-EZTC, per consultare la documentazione di pertinenza.

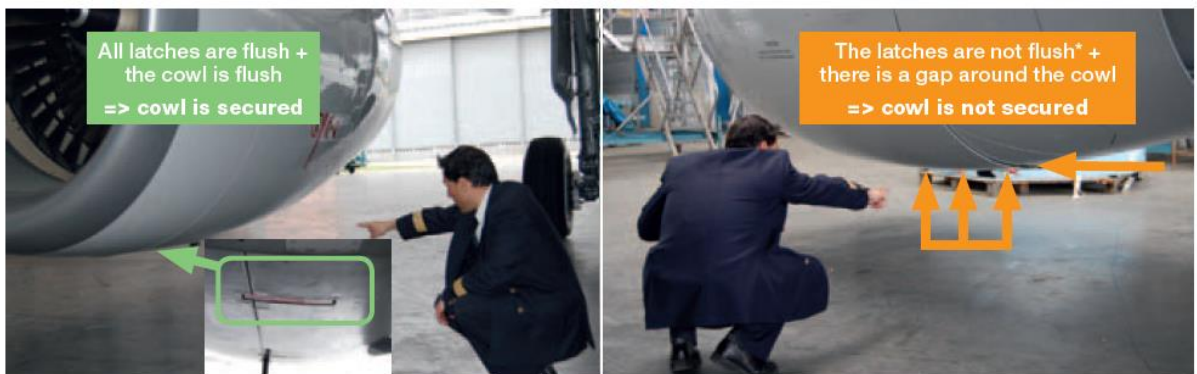
Foto 22: verifiche da effettuare.

che prevedono la apertura delle cappottature. Nella serie di misure di prevenzione, l'ambito manutentivo veniva indicato come un elemento chiave. Airbus sottolineava l'importanza di osservare scrupolosamente le istruzioni dell'AMM 71-13-00 per un'adeguata chiusura e bloccaggio delle cappottature del *fan cowl*, con la seguente serie di raccomandazioni: quando le cappottature vengono chiuse, devono essere immediatamente e completamente bloccate; qualora sia necessario allontanarsi dal motore prima di chiudere le cappottature, queste non devono essere lasciate sbloccate o parzialmente bloccate; nel caso in cui si rappresenti la necessità di allontanarsi prima di avere bloccato la cappottatura, quest'ultima deve essere riportata in posizione di completa apertura, oppure bloccata completamente. L'importanza della ispezione prevolo veniva ribadita con riferimento al FCOM PRO-NOR-SOP. Airbus evidenziava come fosse essenziale che un membro dell'equipaggio di condotta ispezionasse visivamente le cappottature prima di ogni volo per sincerarsi che fossero chiuse e bloccate. L'efficacia del controllo necessita di un corretto posizionamento del pilota di fianco al motore, per poter osservare correttamente che tutte le maniglie di bloccaggio siano bloccate e non sporgano dalla superficie e che non ci siano fessure intorno alla cappottatura stessa (foto 22 e 23 tratte dal citato articolo di *Safetyfirst*).
