# **RELAZIONE D'INCHIESTA**

**INCIDENTE**  
**occorso all'aeromobile**  
**Arcus M marche di identificazione HB-2503,**  
**Col Ferret, Courmayer (AO),**  
**12 agosto 2015**

### **aeromobile Arcus M marche HB-2503**

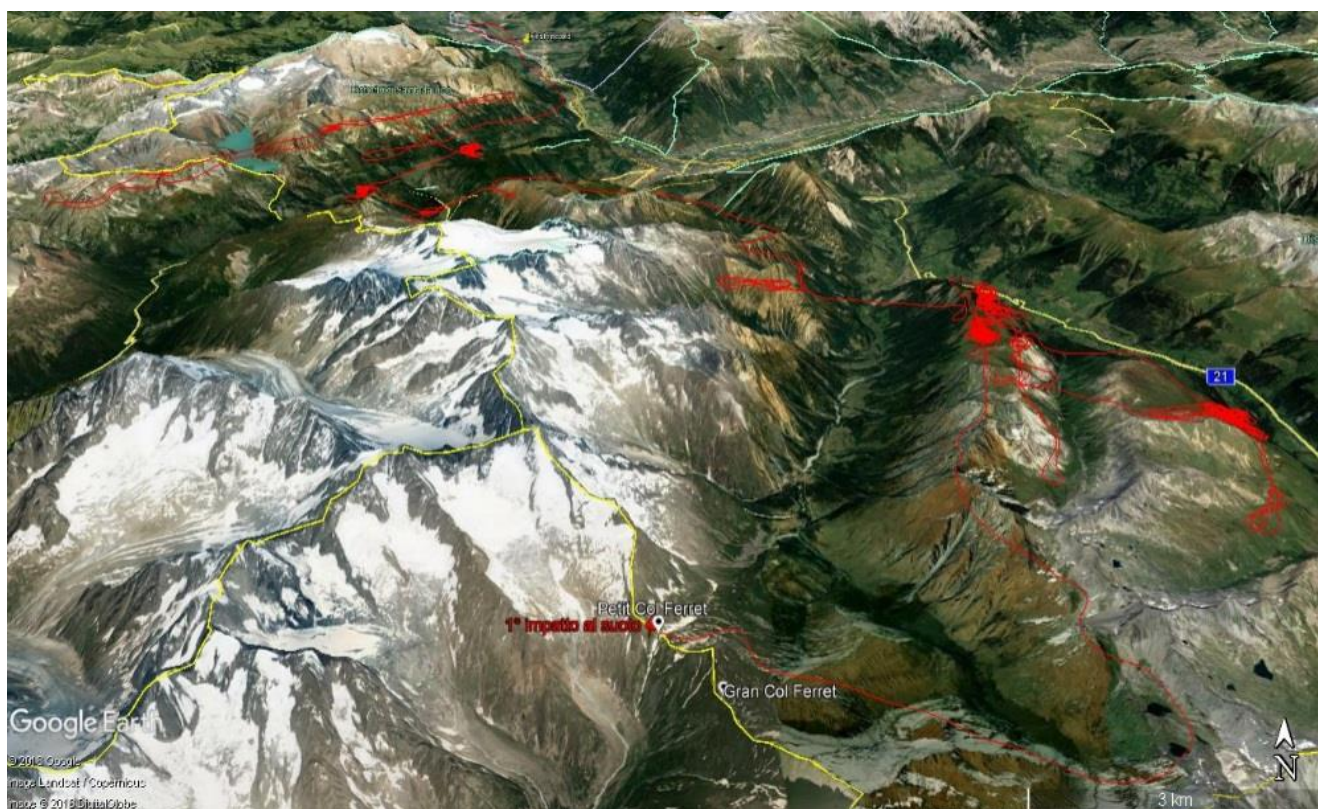
- effettuava poi una virata a sinistra, seguita da una a destra e da un’ultima virata a sinistra, per allinearsi al Petit Col Ferret (nel corso di questa virata impattava contro il pendio Ovest del Petit Col Ferret, come da figura 1). In quest’ultimo tratto di volo, la GS aumentava da 130 a 163 km/h, con una perdita di quota, negli ultimi 4 secondi, di circa 30 m (figure 4, 5 e 6). Durante l’ultima virata, la direzione del vento, inizialmente al traverso da destra, si portava in coda all’alante (direzione 041°, intensità 8 km/h).

Figura 1: percorso del volo effettuato dallo HB-2503 (su supporto Google Earth).

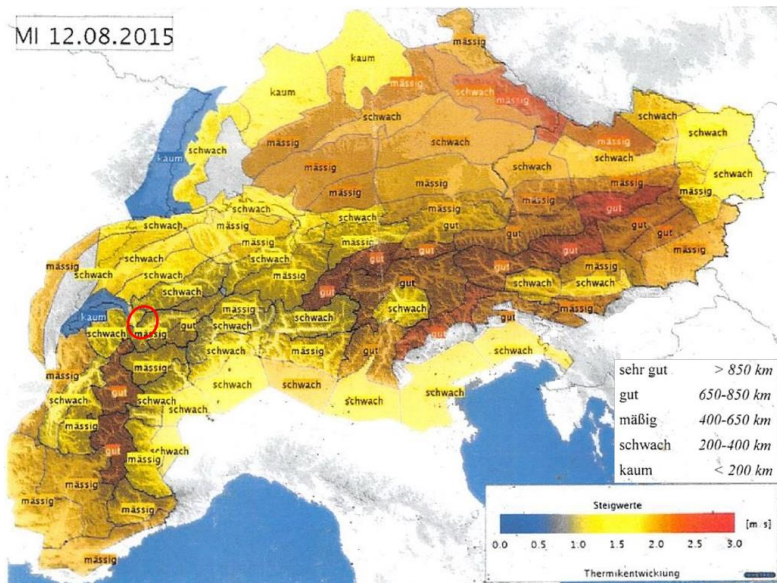
La mappa relativa alla qualità delle correnti termiche, rinvenuta a bordo dell'aliante, prevedeva, nella zona di volo interessata dal volo dello HB-2503, presenza di correnti termiche di buona qualità (figura 8).

Figura 8: previsione intensità termiche.

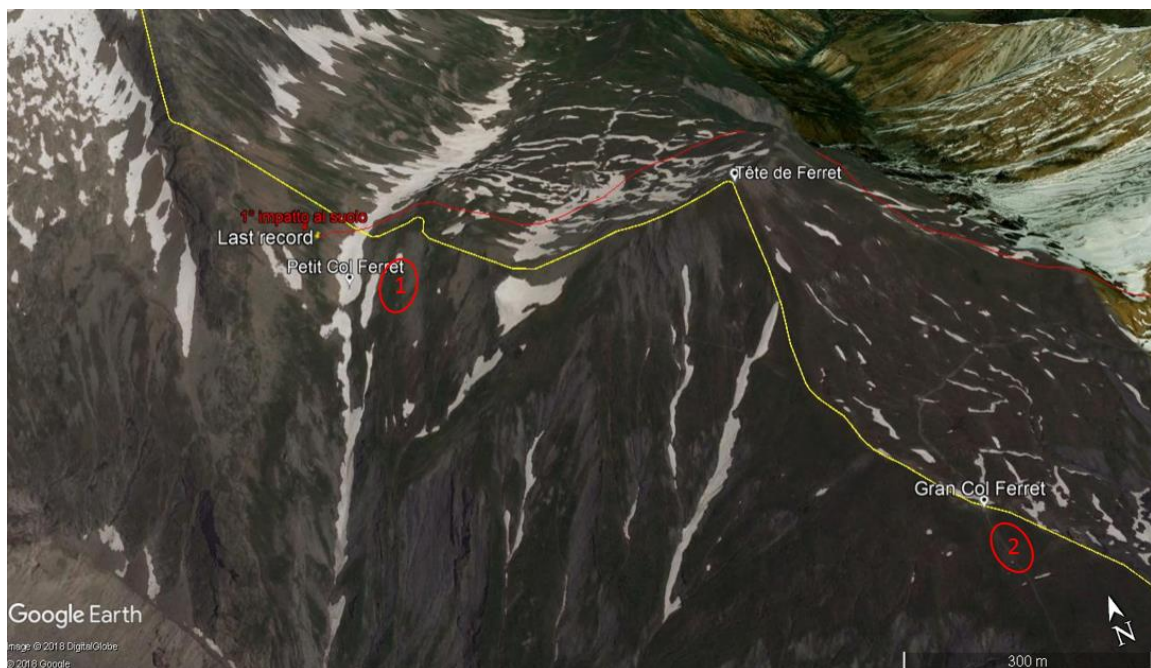
I tre testimoni oculari, una persona singola ed una coppia, erano posizionati, rispettivamente, in prossimità del Petit Col Ferret e sul pianoro del Grand Col Ferret (figura 11, posizioni 1 e 2).

Due dei testimoni (figura 11, posizione 2) hanno inoltre dichiarato di aver visto l'aeromobile abbassare, alternativamente a destra e a sinistra, le semiali nei secondi immediatamente precedenti l'impatto. Gli stessi hanno inoltre aggiunto di aver percepito la presenza di molto vento a loro frontale, proveniente da Nord Est, una volta arrivati prossimi alla sommità del Grand Col Ferret, tanto da pensare che il forte vento potesse essere stato la causa dell'incidente.

Figura 11: posizione dei testimoni rispetto al luogo dell'incidente (su supporto Google Earth).

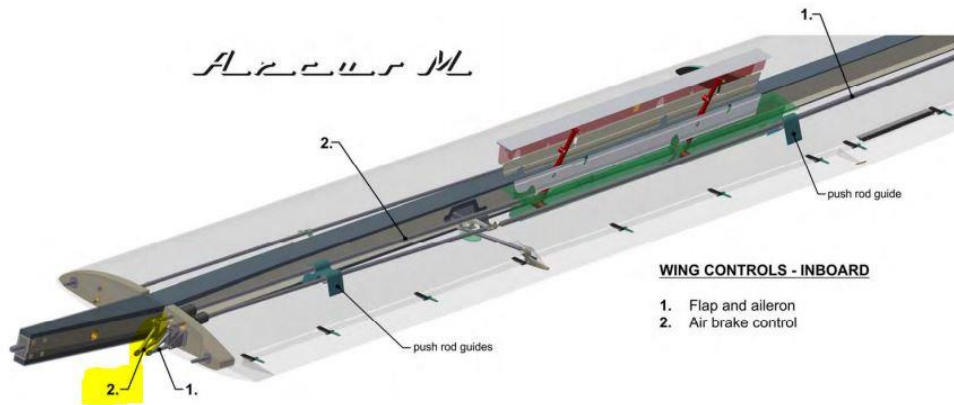
DIAGRAM 3a

Figura 12: rappresentazione schematica del comando aerofreni della semiala.

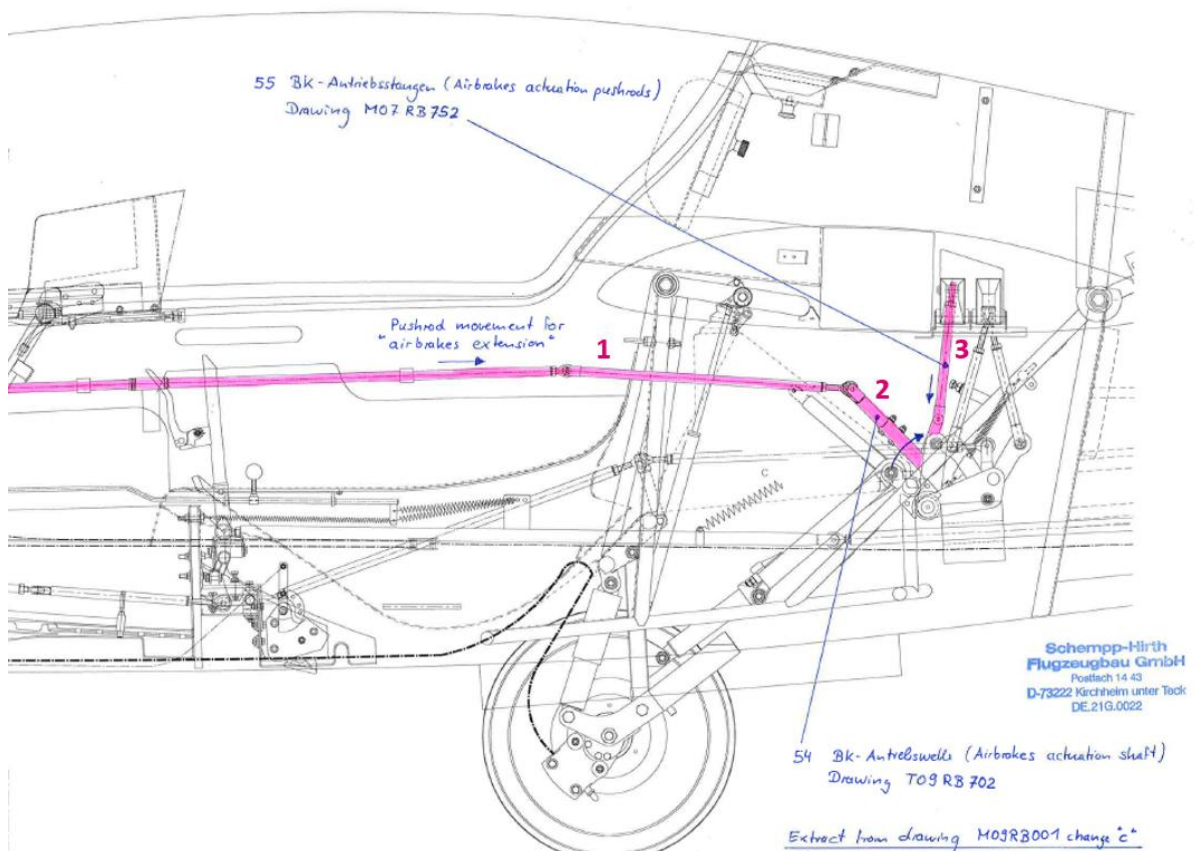
Per quanto concerne l'assenza del perno di rotazione della *crankshaft*, si ritiene che questa sia dovuta all'impatto distruttivo dell'aliante con il terreno, in particolare delle strutture frontali e inferiori della fusoliera, con forte interessamento delle aste di comando degli aerofreni. Per quanto concerne, in particolare, queste ultime, l'asta di invio del comando al *torque shaft* (figura 13, particolare 1) ha trasmesso, a seguito dell'impatto, un movimento nel senso dell'estrazione degli aerofreni alle altre aste (figura 13, particolari 2 e 3). L'asta con P/N M07RG752 (particolare 3 precedentemente citato) ha applicato un movimento verso il basso al *funnel* che comanda l'azionamento della *crankshaft* degli aerofreni, ben superiore a quello applicabile agendo manualmente sul comando. Questo movimento ha portato a contatto il *funnel* con il braccio obliquo della *crankshaft*

Figura 13: comandi aerofreni dalla cabina al funnel (su lato sinistro dell'aliante).
