RELAZIONE D'INCHIESTA

INCIDENTE
occorso all'aeromobile
AS350 B2 marche I-AIRY,
in località Lasa (BZ),
16 maggio 2011

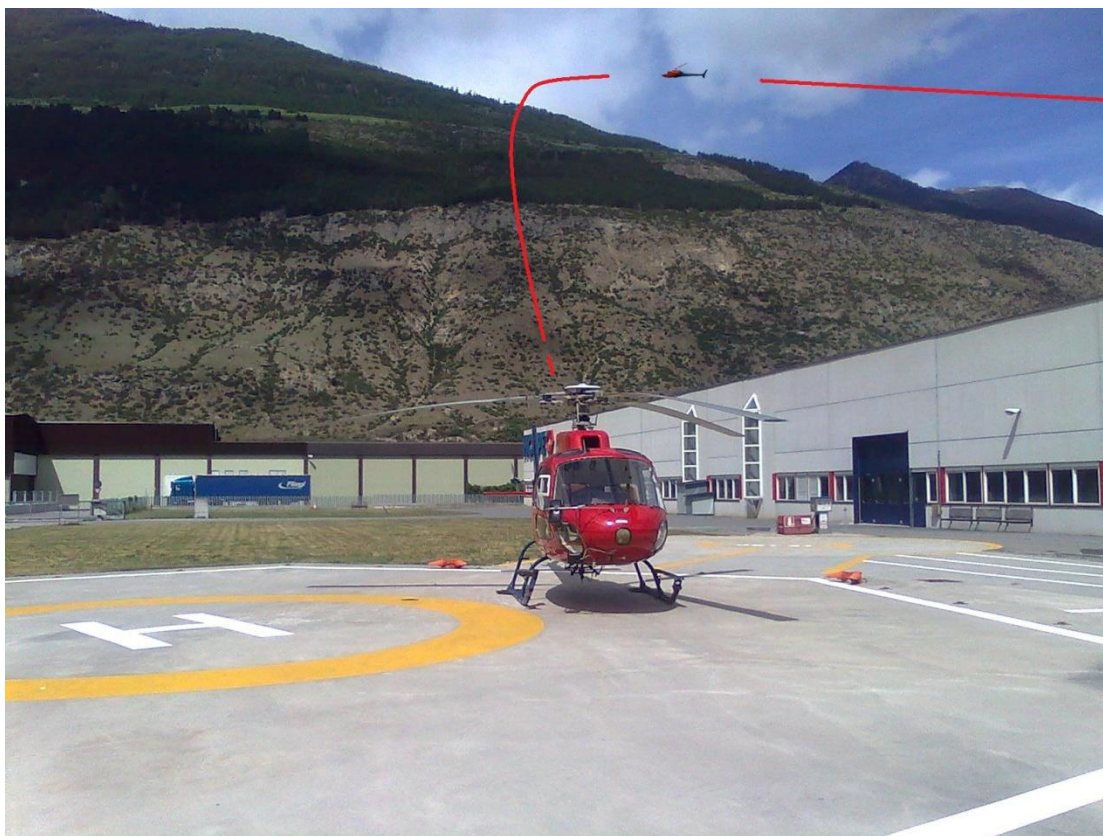
Foto 1: foto con associata la ricostruzione della traiettoria finale dell'elicottero.

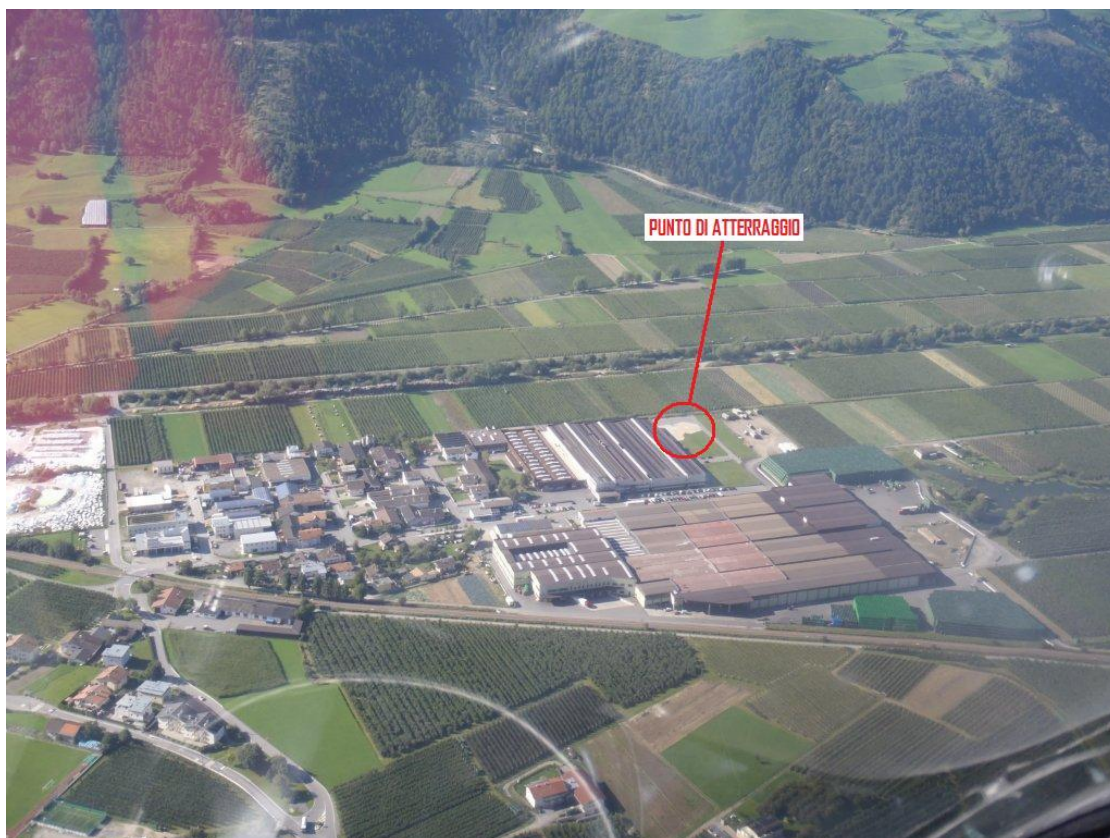
Foto 2: vista della base di Lasa (BZ) dal punto in cui si è verificata l'avaria.

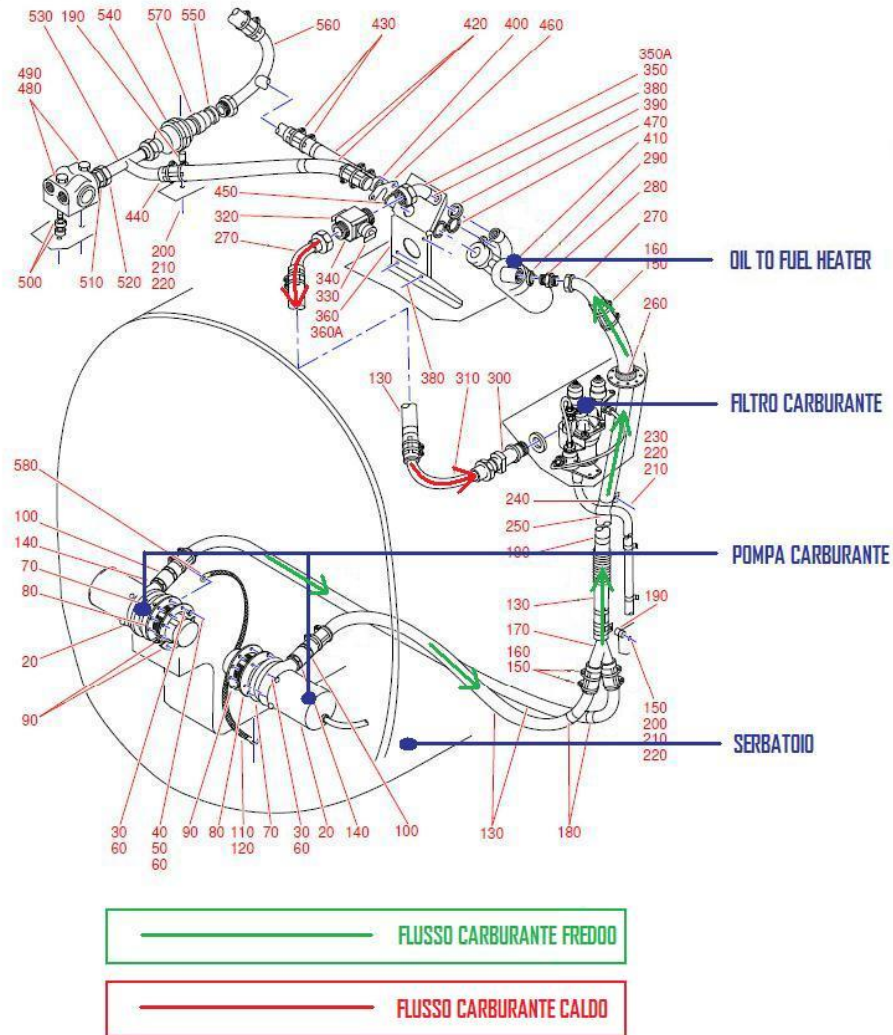
Il CMM (*Model* 10544, revisione 15 del marzo 2008) del costruttore del componente (Stewart Warner South Wind) riporta nella *fault isolation table 101* la necessità di effettuare la procedura di "pulizia" (dettagliata nello stesso documento nella sezione *cleaning*, pag. 401) se la caduta di pressione tra entrata ed uscita del carburante nel componente sia troppo alta o se la temperatura di uscita del carburante sia troppo alta o troppo bassa (allegato "B"). Lo stesso manuale non prevede alcuna scadenza oraria/calendariale nelle ispezioni, in quanto parliamo di un componente che può essere installato su diversi motori e con condizioni di funzionamento differenti.

Figura 1: installazione *oil to fuel heater* subito a valle delle pompe carburante del serbatoio.

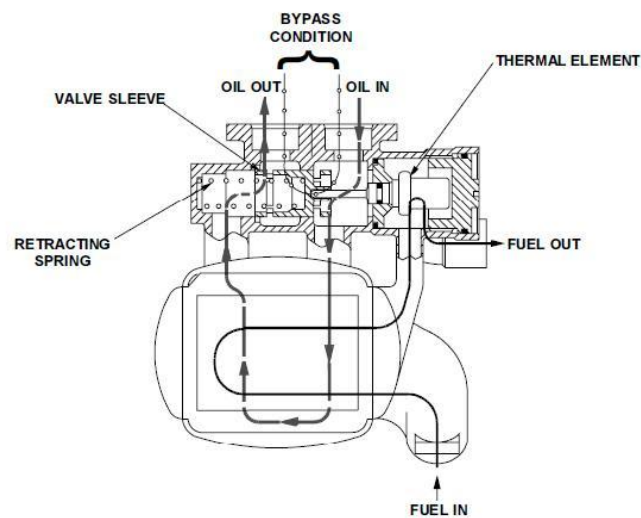
- recupero di parte del materiale costituente l'ostruzione tramite utilizzo di aria compressa (filtrata) e/o "n-esano" (liquido – foto 9);
- apertura del componente tramite taglio della lamiera costituente (foto 10): il componente risulta infatti completamente saldato e non è possibile alcuna rimozione se non del solo *thermal element* e parti relative (figura 7);

Figura 7: descrizione schematica dei flussi all'interno dell'*oil to fuel heater*.

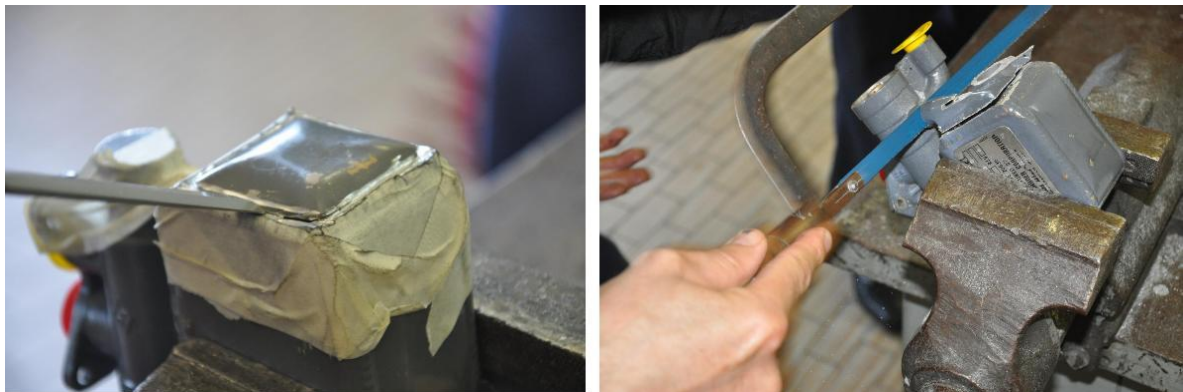
Foto 10: apertura dell'*oil to fuel heater*.

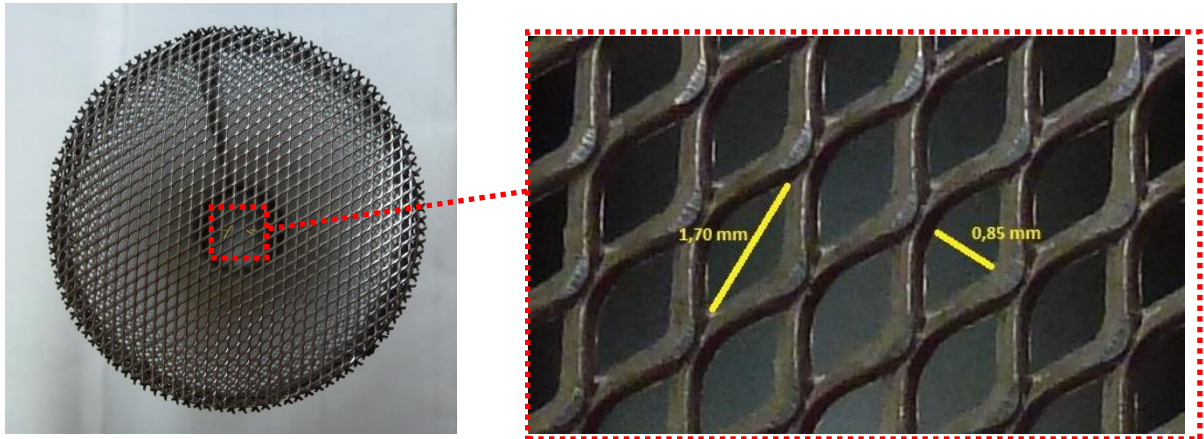
L'elicottero non è equipaggiato con alcun tipo di schermo/filtro a rete nella zona del condotto di rifornimento (foto 11, a sinistra).

Tale schermo è invece presente sugli elicotteri dello stesso modello nella versione B3 (foto 11, a destra) ed identificato dal costruttore quale *stop gap measure*. Nella foto 12 sono mostrate le dimensioni delle maglie di tale schermo.

Foto 12: dimensioni fori schermo del bocchettone carburante AS350 B3.

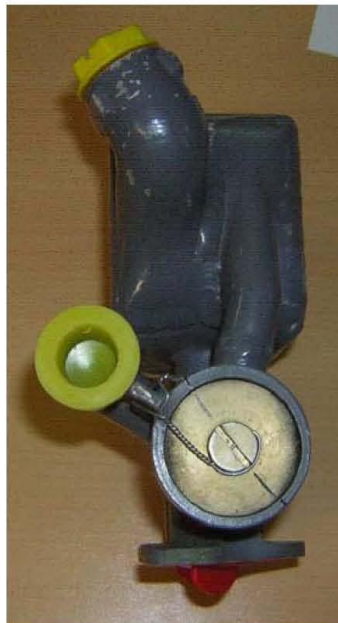
- test with fuel flow 80l/h: Inlet pressure 30 kPa; Outlet pressure 8 kPa (delta P=22 kPa);
- test with fuel flow 180 l/h: Inlet pressure 122 kPa Outlet pressure 1kPa (delta P=121 kPa).

They are values not acceptable for the normal operation of the engine, so a boroscope inspection has been performed on the first part of the inlet section of the component revealing the presence of pollution and debris (picture 4). Following these new evidences, it has been decided to proceed with a test of the “oil to fuel heater” on an engine test bench equipped with fuel filter and FCU, to the engine manufacturer facilities.

Picture 3: “oil to fuel heater”.
