RELAZIONE D'INCHIESTA

INCIDENTE
occorso all'aeromobile
Cessna 650 marche di identificazione I-FEEV,
in località Trigoria Roma,
7 febbraio 2009

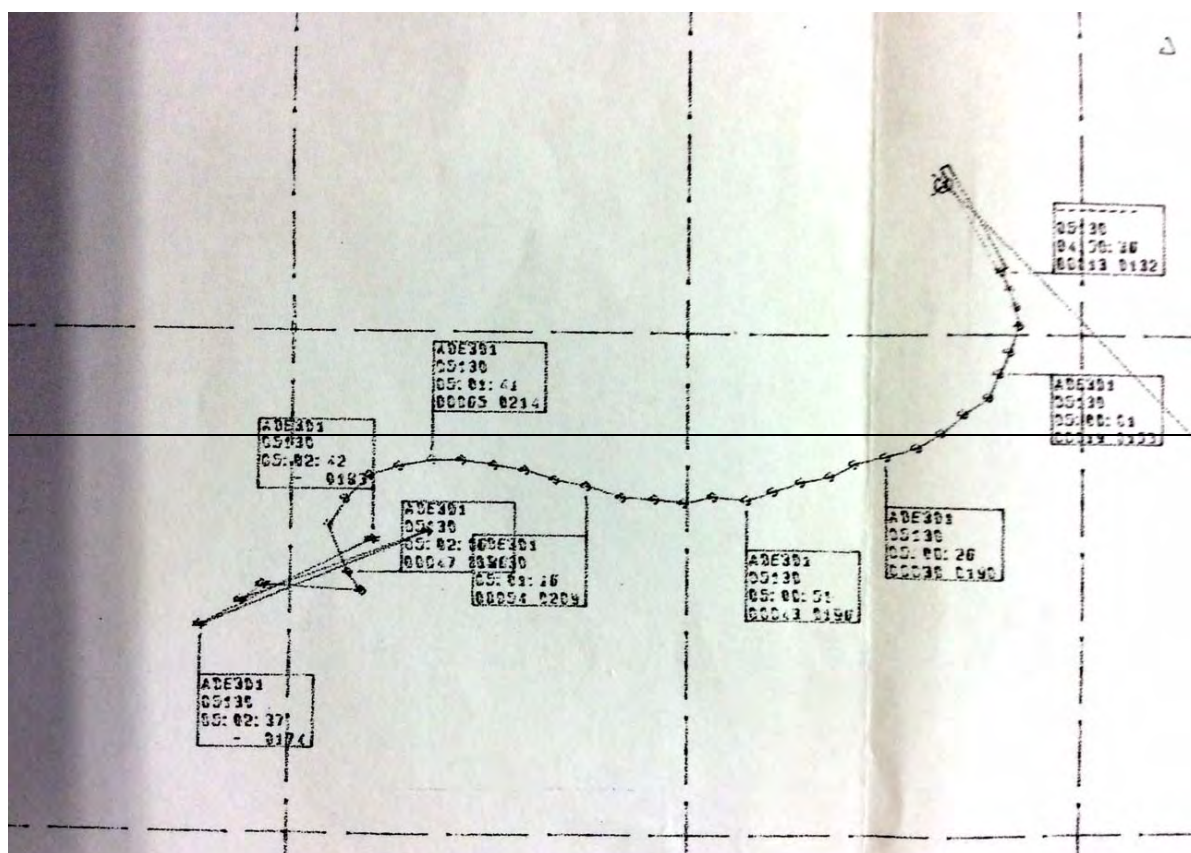
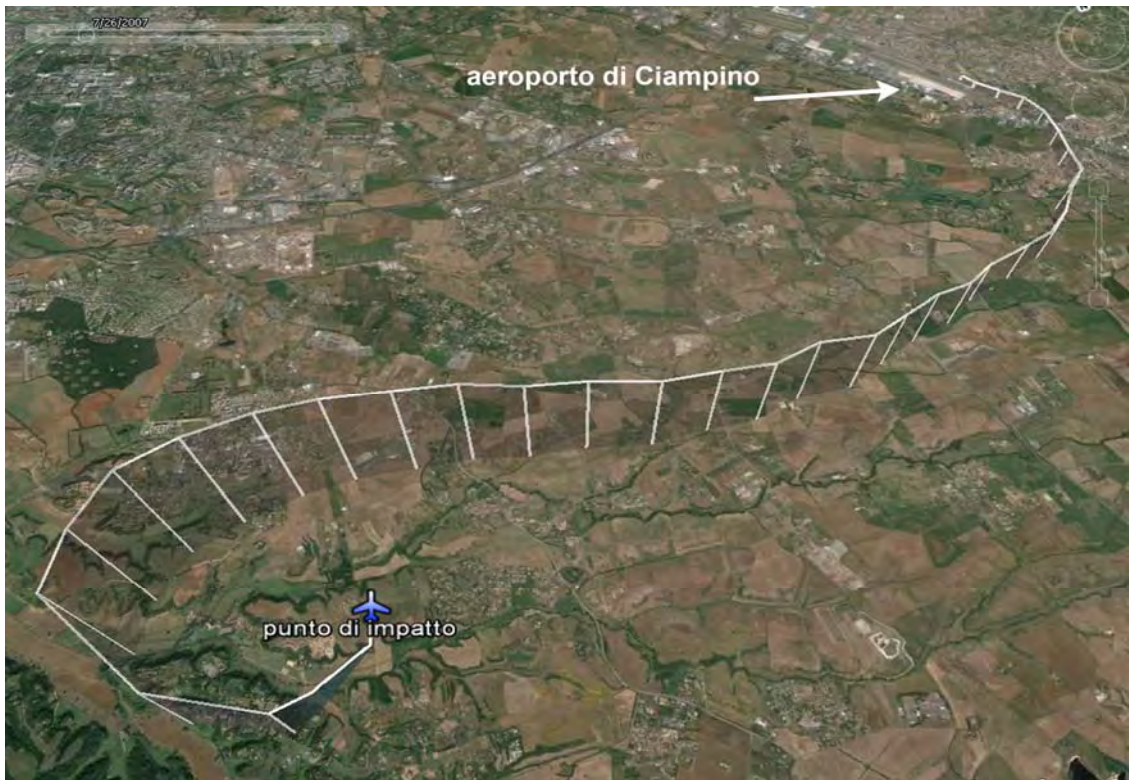
La traiettoria di volo seguita dall'aeromobile e registrata dal sistema radar di Roma ACC viene riportata in figure 14 e 15.

La quota massima di 6400 piedi raggiunta dall'aeromobile in volo è stata registrata come dato sintetico del sistema radar MRT di Roma ACC alle ore 05.01'51", il quale, alle ore 05.01'56", presentava il successivo dato sintetico di 6300 piedi con quota in riduzione.

Figura 14: plottato del tracciato radar.

Figura 15: traiettoria di volo registrata dal sistema radar MRT di Roma ACC.

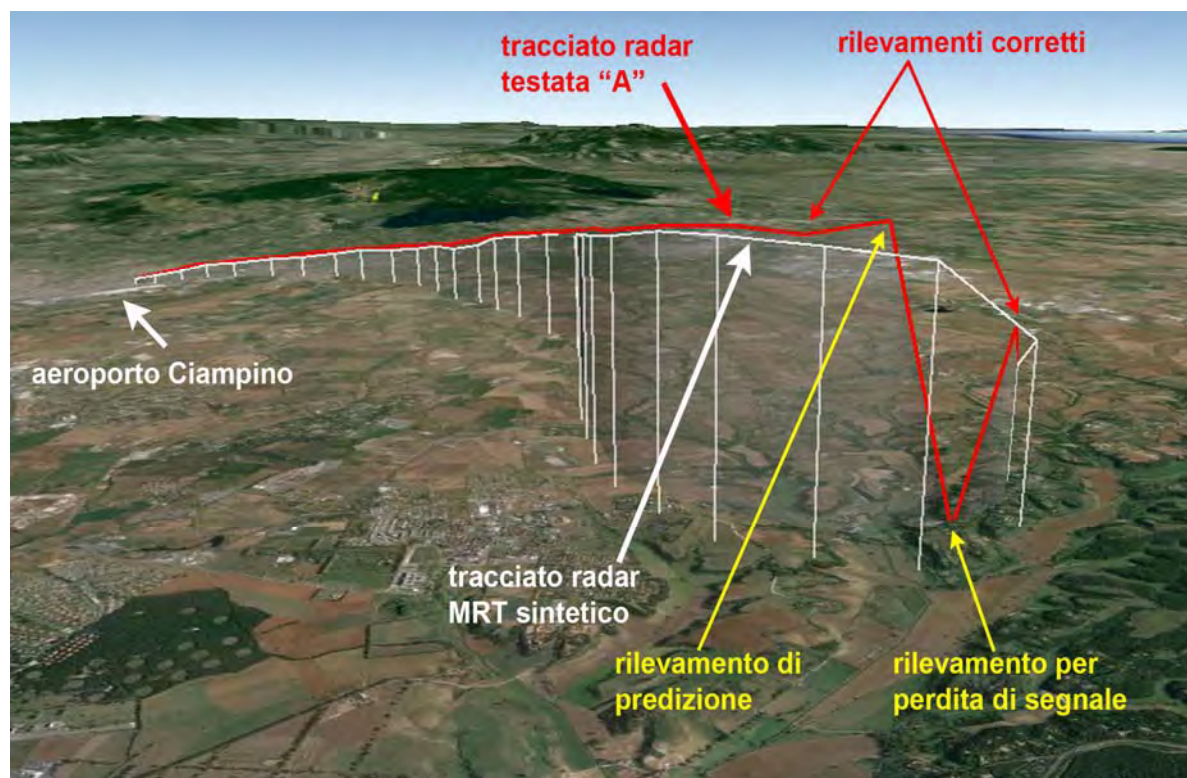
Figura 16: traiettorie di volo registrate dal sistema MRT e dalla testata radar “A” Roma ACC.

Alle successive ore 05.01'57", una delle testate radar del sistema MRT e per convenzione denominata "A" registra un incremento di quota a 6600 piedi, mentre alla battuta successiva, effettuata dopo 4 secondi, ossia alle ore 05.02'01", la testata registra una quota pari a zero. Alle ore 05.02'05" la stessa testata registra una quota di 4200 piedi, con riduzione fino a 3000 piedi al rilevamento delle ore 05.02'09", come rappresentato in figura 16.

perdite di segnale per interferenze elettromagnetiche, o per oscuramento delle antenne a bordo dell'aeromobile, vengono comunque rielaborati dal sistema MRT attraverso la comparazione dei dati di posizione fornita dalle altre testate costituenti il sistema stesso.

I cosiddetti “oscuramenti delle antenne” potrebbero essere riconducibili, in questo caso, agli elevati angoli di *bank* assunti dall'aeromobile durante la fase in esame del volo.

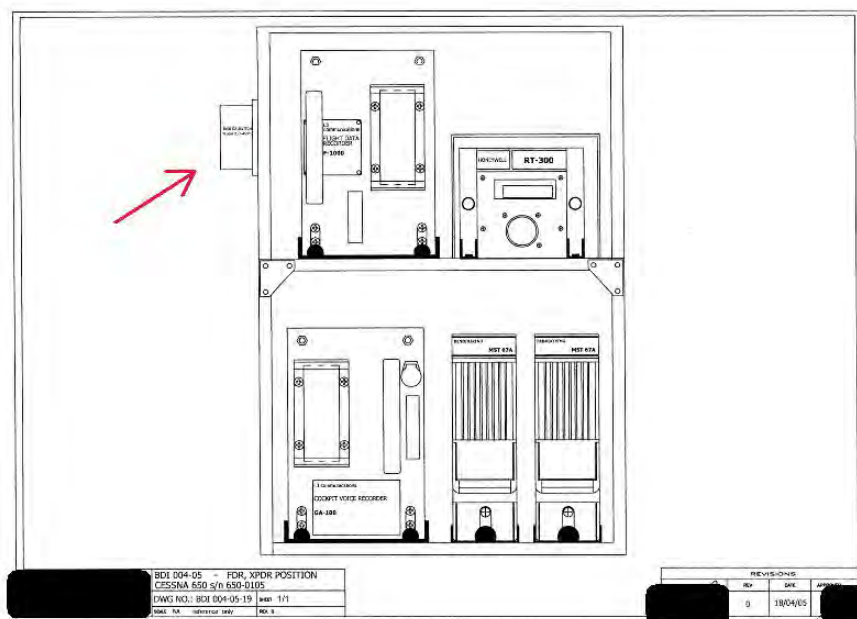
Schema 1: *drawing* di installazione dell'Inertia Switch.

Sulla documentazione tecnica di installazione di tale componente sull'aeromobile non è stata riscontrata alcuna informazione in merito alla precisa posizione di montaggio, né, peraltro, il dispositivo è stato rinvenuto tra i rottami dell'aeromobile. L'unico documento che ne dettaglia l'installazione ne definisce la posizione, ma non l'angolazione di montaggio. Al contrario, dalla interpretazione del *drawing* BDI-004-05-19 (schema 1) prodotto dalla suddetta ditta certificata il componente in questione parrebbe installabile a 0° oppure a 90°.

Tale assenza di informazioni non consente di stabilire con assoluta certezza l'effettivo campo di intervento dello stesso, ossia l'entità ed il verso della accelerazione per il quale il dispositivo avrebbe dovuto attivarsi.

Tale particolarità presenta tutte le caratteristiche di una interruzione del funzionamento del FDR per intervento del dispositivo Inertia Switch al rilevamento di una accelerazione positiva lungo l’asse “Z” prossima a quella di intervento di 3 “g”. Tale ipotesi sarebbe altresì supportata dalla impropria modalità di montaggio del componente (di cui allo schema 1), in riferimento all’angolo di installazione.

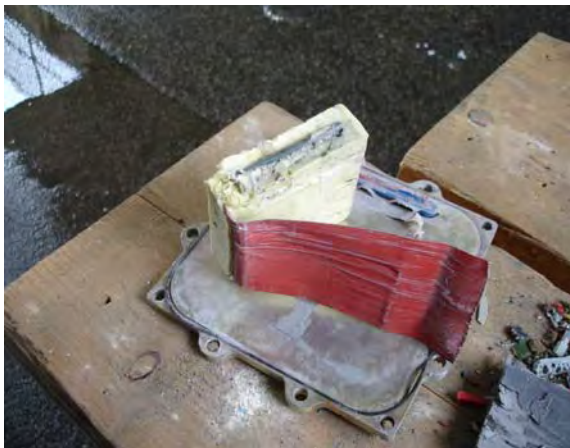
Foto 10: modulo di memoria FDR.

- rimozione del *case* esterno e della CSMU dagli apparati danneggiati con tecniche ed attrezzature non ben identificabili;
- estrazione del modulo di memoria *solid state* dalla CSMU con successiva rimozione del materiale espanso a protezione del modulo stesso (foto 10);
- sostituzione dell'intero *flat cable* di collegamento del modulo di memoria alla interfaccia di acquisizione dati;
- *download* dei dati registrati e riversamento degli stessi su supporto informatico (CD-ROM) di cui copia fornita all'ANSV.

A fronte di tale ultima operazione è stata fornita unicamente una foto dello schermo di una apparecchiatura elettronica, della quale non viene indicata alcuna caratteristica tecnica, né è stata data alcuna informazione sulle modalità di trasferimento dei dati dal modulo di memoria.

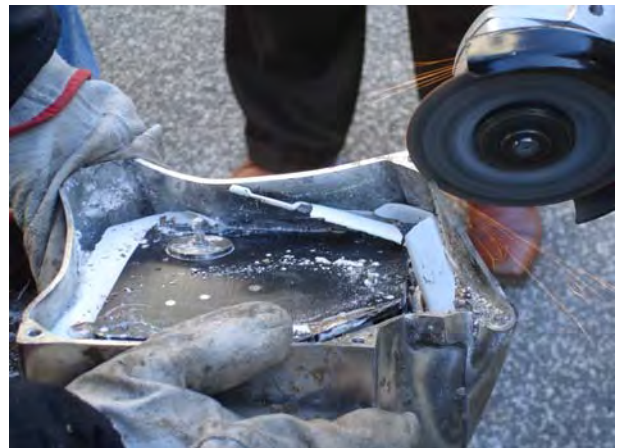
Foto 11: apertura del CVR.

- apertura dell'involucro esterno e della CSMU, utilizzando una mola abrasiva di tipo elettrica, come documentato dalla foto 11; l'utilizzo di tali attrezzi è sconsigliato per tali attività, in quanto le alte temperature generate per il taglio dei metalli e la produzione di frammenti incandescenti da abrasione possono comportare danneggiamenti addizionali sui componenti interni, soprattutto in caso di supporti di memoria magnetici;
- estrazione del gruppo meccanica di trascinamento dalla CSMU;
- recupero del nastro magnetico e dei relativi frammenti dalla meccanica di trascinamento (foto 12);
- ricomposizione del nastro magnetico con giunzione dei frammenti recuperati (foto 13);
- ascolto del nastro con riversamento su supporto informatico (CD-ROM) in *file* di tipo digitale formato .mp3.

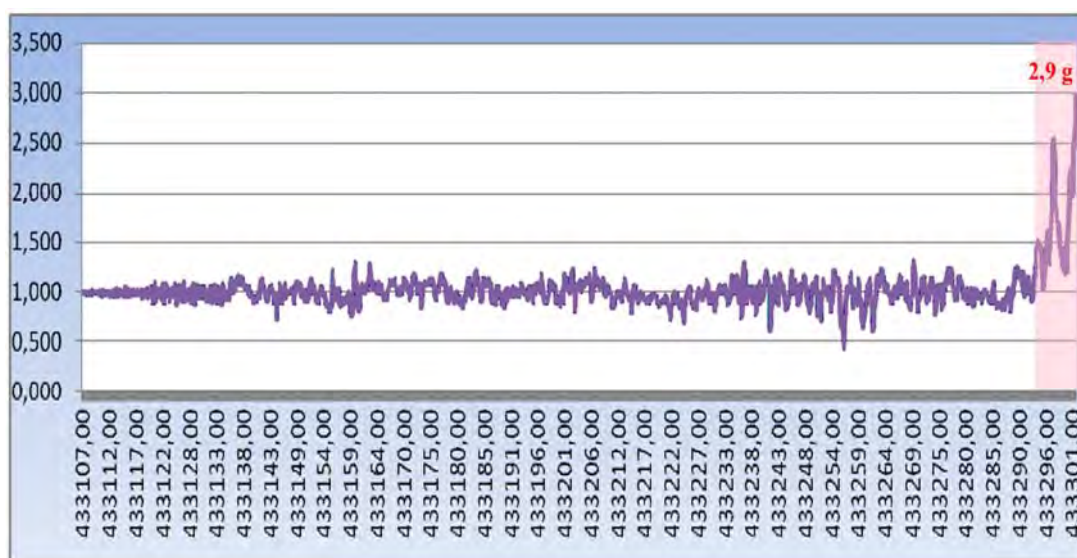
Figura 17: grafico della accelerazione verticale.

La interruzione della registrazione è avvenuta in maniera simultanea per tutti i dati e con aeromobile ancora in volo, allorquando il parametro *normal acceleration*, espresso in “g” incrementa molto rapidamente il proprio valore fino a raggiungere i 2,98 “g” al *frame* 433301, così come rilevabile nel grafico di figura 17.

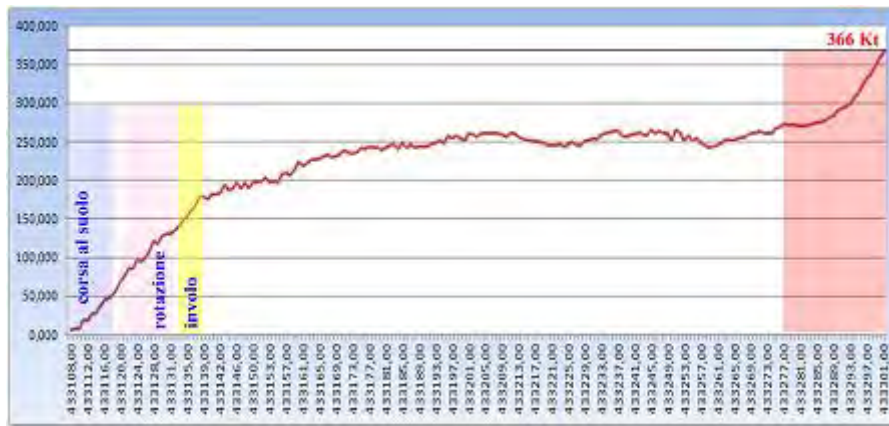
Figura 19: grafico della *electric airspeed*.

Il parametro *electric airspeed* viene espresso in nodi e con aeromobile fermo a terra, il valore registrato è pari a 49,47 nodi. Tale errore risulta essere presente su tutti i valori di velocità registrati per il volo in questione ed anche, in maniera sistematica, su tutti i voli precedenti. È inoltre presente sugli scarichi effettuati in precedenza per il controllo periodico dei dati FDR. Si ritiene pertanto che una tale anomalia possa essere conseguenza di una non ottimale calibrazione del sensore elettrico di rilevamento della velocità in sede di installazione iniziale. Nel diagramma di figura 19 vengono riportati i valori di velocità corretti dell’errore di 49,47 nodi.

Anche per questi valori a partire dal *frame* 433280 si nota un incremento della velocità, che raggiunge il valore massimo di 366 nodi al *frame* 433301 di interruzione della registrazione.

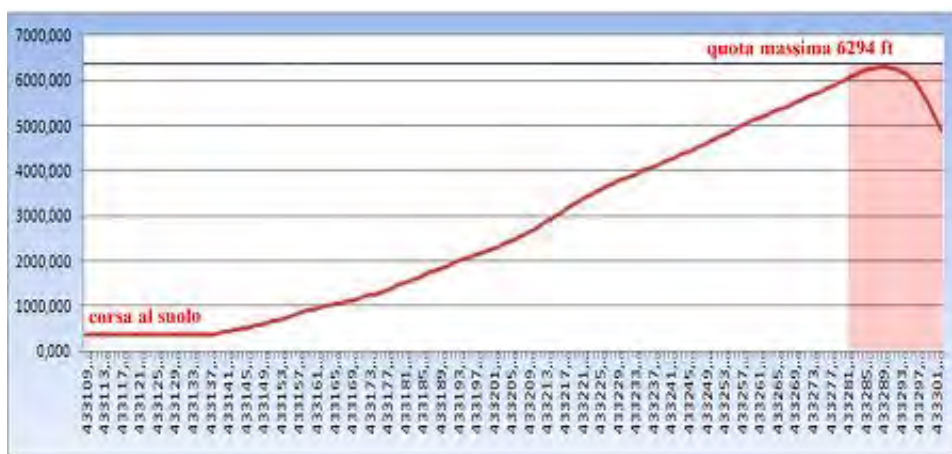
Figura 20: grafico della *electric altitude*.

Dal diagramma di figura 20 si osserva che la quota massima raggiunta è di 6294 piedi al *frame* 433288. Tale valore di quota massima non sembra essere coerente con quella massima registrata dal sistema radar di Roma ACC, che è di 6400 piedi.

Tale discrepanza parrebbe essere conseguenza della omogeneizzazione dei parametri di ogni singola testata radar, nonché della differente frequenza di campionamento che per il radar risulta essere ogni 4 secondi, mentre per l'apparato FDR avviene ad ogni secondo.

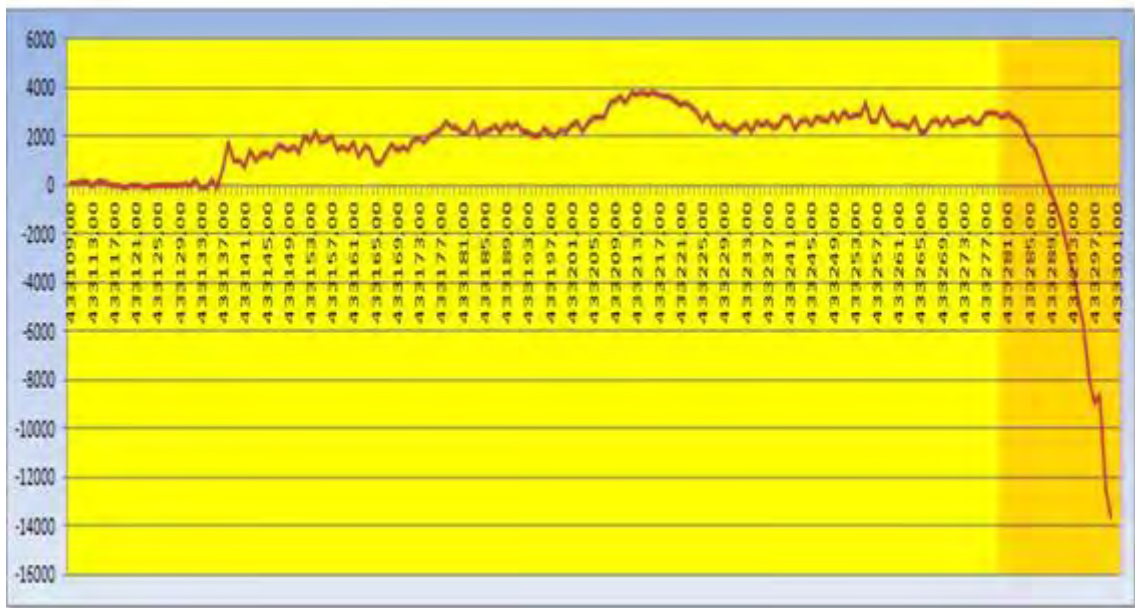
Figura 21: elaborazione della *vertical speed*.

Le variazioni di quota in tale unità di tempo registrate dal FDR evidenziano una decisa riduzione del rateo di salita a partire dal tempo 433282. Infatti il rateo medio di salita intorno a 2600 piedi al minuto, rilevabile nell'arco di 51 secondi compreso tra il *frame* 433230 ed il *frame* 433281, tende a ridursi progressivamente, per raggiungere i 13.440 piedi al minuto in discesa al *frame* 433301, così come illustrato in figura 21.

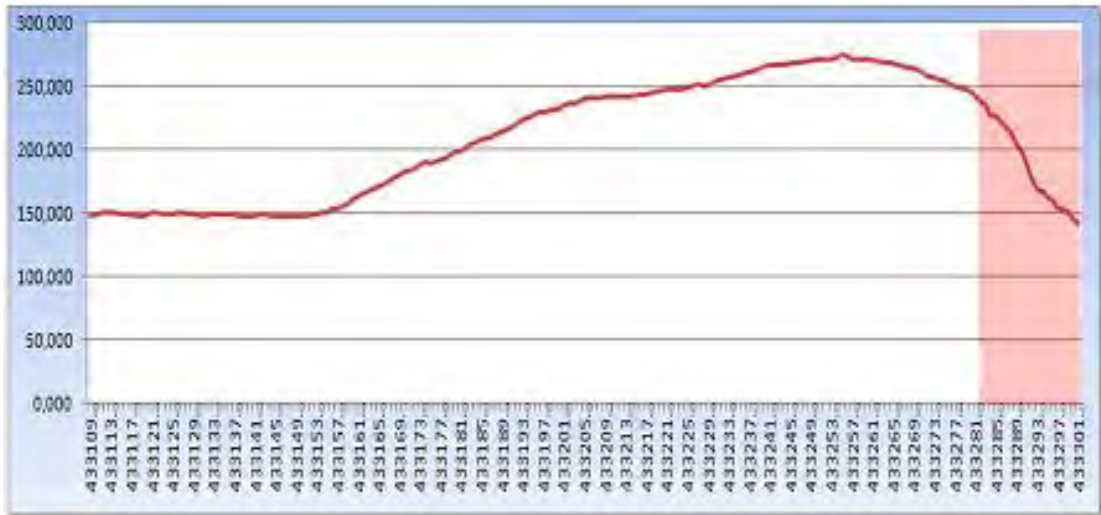
Figura 22: grafico della *magnetic heading*.

Dal grafico dei dati registrati e riportato in figura 22 si rileva che subito dopo il decollo, effettuato con prua di 151° magnetici, l'*heading* varia decisamente e costantemente verso il valore di 240°, per poi, con velocità angolare in costante riduzione, raggiungere il valore massimo di 274° al *frame* 433255. Da questo momento, con velocità angolare in costante incremento l'*heading* si porta al valore di 141° magnetici al *frame* 433301, momento in cui si verifica la interruzione delle registrazioni.

Tale particolarità nella variazione della *magnetic heading* è stata approfondita presso i laboratori dell'ANSV, mettendo tale dato in relazione all'angolo di *bank*, non presente fra i parametri registrati dal FDR, ma calcolato prendendo a riferimento il comportamento di un velivolo durante una virata corretta, ovvero assimilabile agli assetti acquisiti dall'aeromobile durante la prima parte del volo (figura 23). Essendo il volo perturbato da diversi fattori che allontanano il comportamento aerodinamico della macchina da una virata ideale, tale simulazione è da intendersi come rappresentata dalla curva in rosso del grafico stesso. Da tale grafico è possibile rilevare come l'angolo di *bank* vari in maniera costante e graduale dal *frame* 433239 al *frame* 433284, portandosi da circa 20° di angolo di *bank* a destra ad oltre 60° a sinistra.

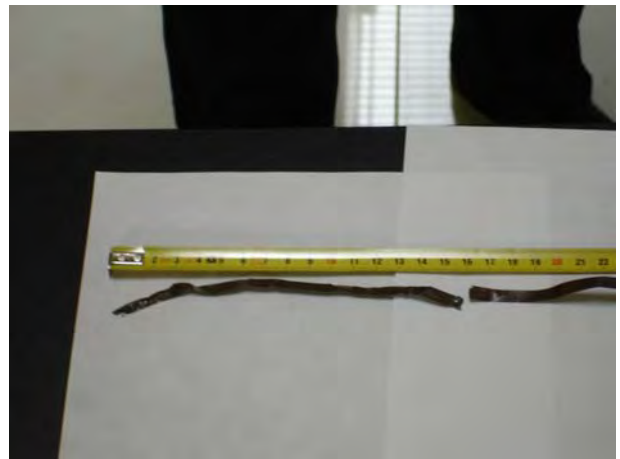
Foto 13: ricomposizione frammenti del nastro.

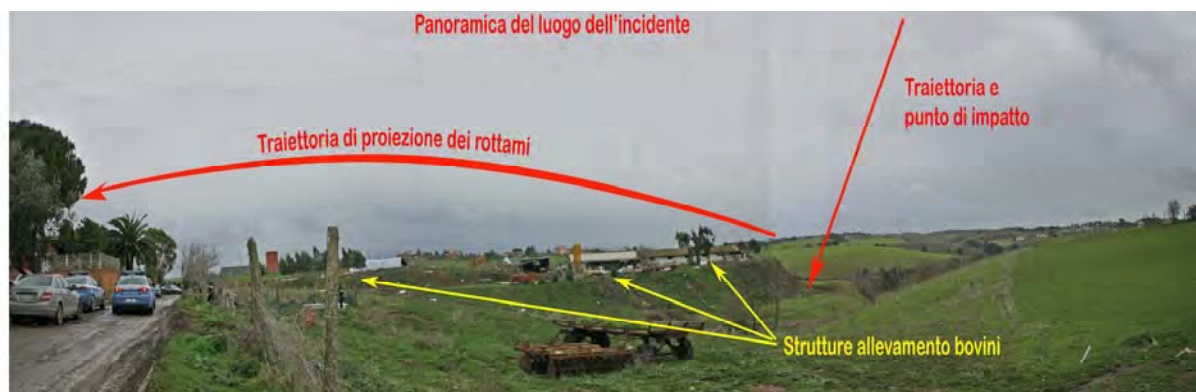
Foto 16: panoramica del luogo dell'incidente.

L'area dell'incidente, di natura prettamente agricola, presenta una orografia pressoché pianeggiante, con lievi ondulazioni del terreno confluenti in fossi e scarpate di lieve preminenza. Nell'area insistono anche isolati insediamenti rurali caratterizzati da abitazioni civili e strutture per allevamenti di bovini (foto 16).

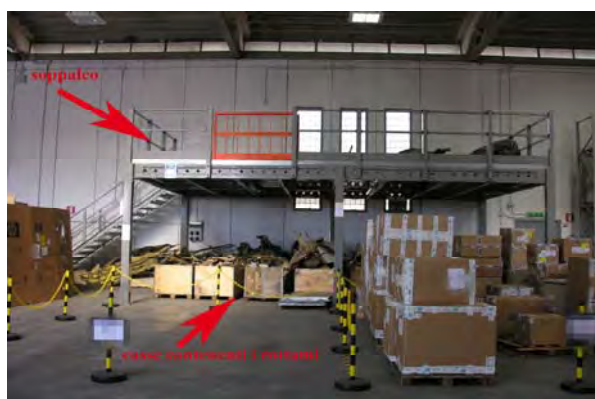
Qualche giorno dopo l'incidente l'autorità giudiziaria disponeva la rimozione dei rottami dal luogo dell'evento, che venivano raccolti e depositati presso un magazzino in custodia giudiziaria. Dato l'elevato livello di frammentazione è stato possibile stivare tutto il materiale all'interno di alcune casse di legno (foto 21), tranne alcuni pannelli metallici di maggiori dimensioni che venivano conservati vicino alle casse come parti sciolte (foto 22).

Foto 21: rottami conservati in casse.

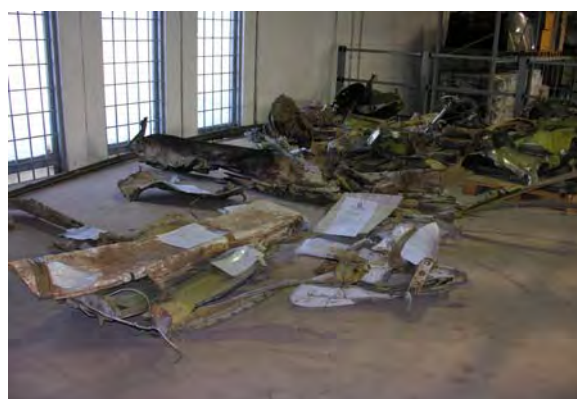
Foto 22: rottami di maggiori dimensioni.

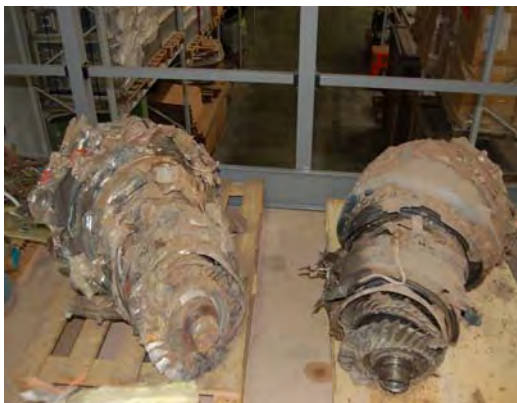
- Lo stato e le posizioni reciproche di alcuni cinematismi relativi all'impianto flap fornivano indicazione di flap retratti.
- I motori sono stati rinvenuti separati dalla struttura di fusoliera e totalmente smembrati nelle loro parti. Più in particolare, per entrambi i motori si è verificata la totale separazione della parte centrale (*core*) dai *fan* e dai relativi accessori (foto 23 e 24).
- Le parti rotanti dei fan dei compressori e delle turbine evidenziano rotture e deformazioni da elevati regimi di rotazione (foto 25 e 26).

Foto 23: *core* dei motori.

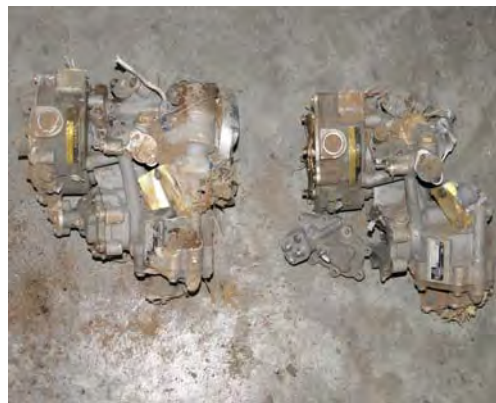
Foto 24: *fuel control* dei motori.

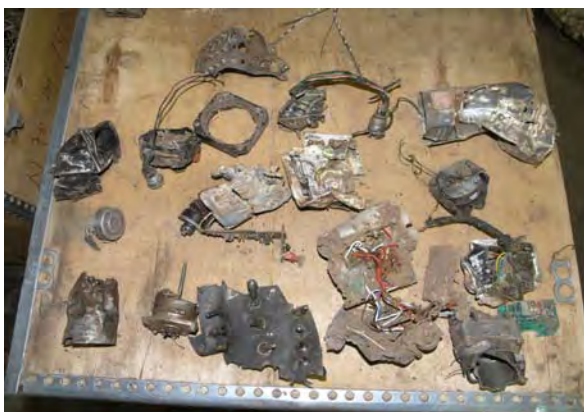
Foto 29: alcuni frammenti di strumentazione.

- Tutta la strumentazione di bordo ed i sistemi di navigazione hanno subito un livello di distruzione tale da non permettere una ulteriore analisi (foto 29).

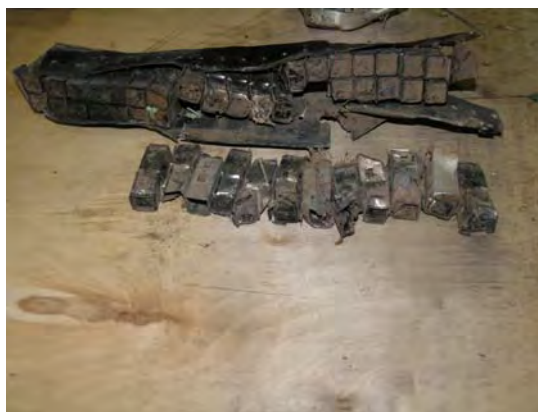
Foto 30: *master caution panel*.

- Il *master caution panel* (foto 30) è stato ricomposto e segregato separatamente rispetto agli altri frammenti di strumentazione di bordo: lo stesso è stato esaminato presso i laboratori dell'ANSV solo visivamente, senza alterarne lo stato in cui è stato rinvenuto. Il pannello presentava la struttura totalmente deformata, con alcune spie separate dalla struttura metallica che le tiene insieme nel pannello stesso. Al fine di poter risalire alla eventuale accensione in volo di una o più di tali spie, a segnalazione di una possibile avaria agli impianti, si è valutata l'opportunità di effettuare un accertamento (non ripetibile, in quanto avrebbe portato allo smembramento dei componenti del pannello, che peraltro era stato posto sotto sequestro da parte dell'autorità giudiziaria) denominato *bulb analysis*. Tuttavia, in assenza di specifici avvisi sonori di avaria registrati dal CVR, si è ritenuto che la effettuazione di un tale accertamento non avrebbe comunque portato al reperimento di ulteriori elementi oltre a quelli già disponibili.

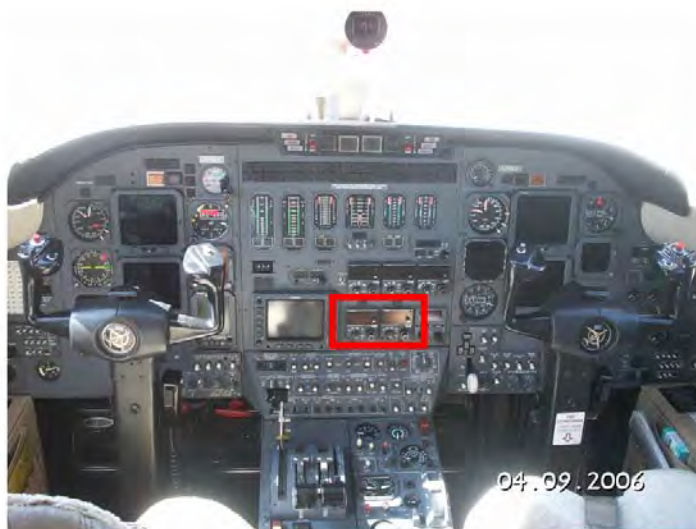
Se nella specifica circostanza, e comunque in contrasto con i criteri del CRM/MCC applicabili in condizioni di volo manuale, un pilota fosse stato intento ad operare sul FMS e l'altro alla sintonizzazione degli apparati VOR di bordo, è verosimile pensare che la variazione di assetto involontaria avrebbe potuto essere percepita più agevolmente: il pannello di controllo degli apparati VOR a bordo dell'I-FEEV era infatti in una posizione tale da permettere di mantenere un certo livello di controllo degli strumenti di volo, per cui entrambi i piloti, con un differente grado di facilità di visione, agendo sul controllo del VOR avrebbero potuto percepire, con la visione periferica, un movimento inusuale di un indicatore di assetto, mentre ciò è fisicamente impossibile operando sul FMS.

Foto 31: posizione quadro di controllo apparato VOR.

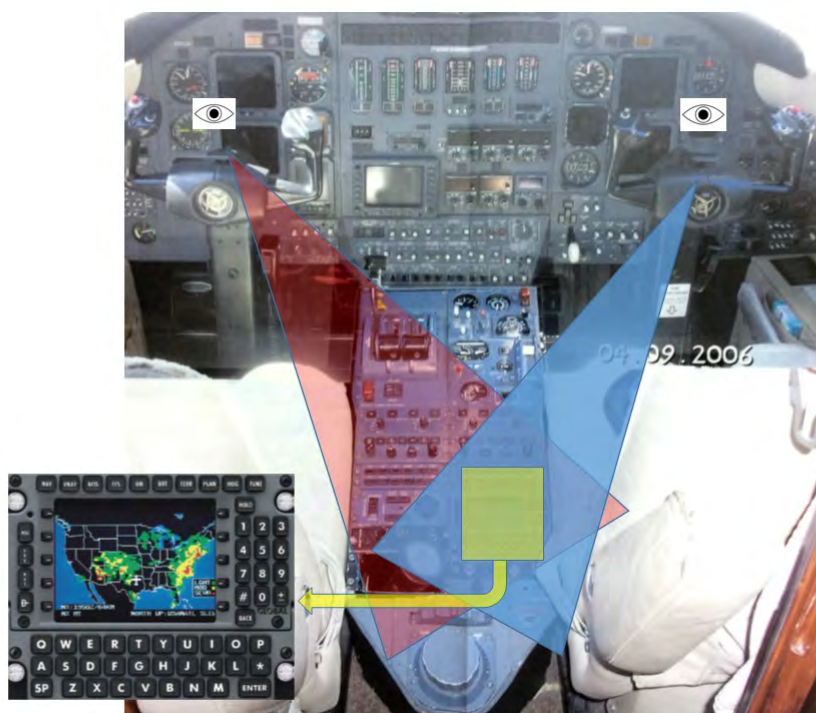
Infatti, la totale contemporaneità con cui i due piloti realizzano l'assetto inusuale dell'aeromobile è compatibile con l'ipotesi che entrambi stessero devolvendo l'attenzione alla riprogrammazione del FMS, che, per la posizione di installazione a bordo dell'I-FEEV, era incompatibile con il contemporaneo controllo incrociato degli strumenti. Oltretutto la posizione dell'installazione del FMS, arretrata sulla piantana centrale, induce il pilota ad un movimento di rotazione e sollevamento del capo per tornare alla visualizzazione degli strumenti di condotta. Tali movimenti vengono indicati nell'ambito della medicina aerospaziale quali fattori contributivi alla genesi di un disorientamento spaziale.

Foto 32: ipotetico angolo di visuale dell'equipaggio nel caso di contemporanea focalizzazione dell'attenzione sul FMS.
