# **RELAZIONE D'INCHIESTA**

**INCIDENTE**  
**occorso all'aeromobile**  
**Cessna 172N idro marche di identificazione I-SIPI,**  
**in prossimità di Premana (Lecco),**  
**9 giugno 2014**

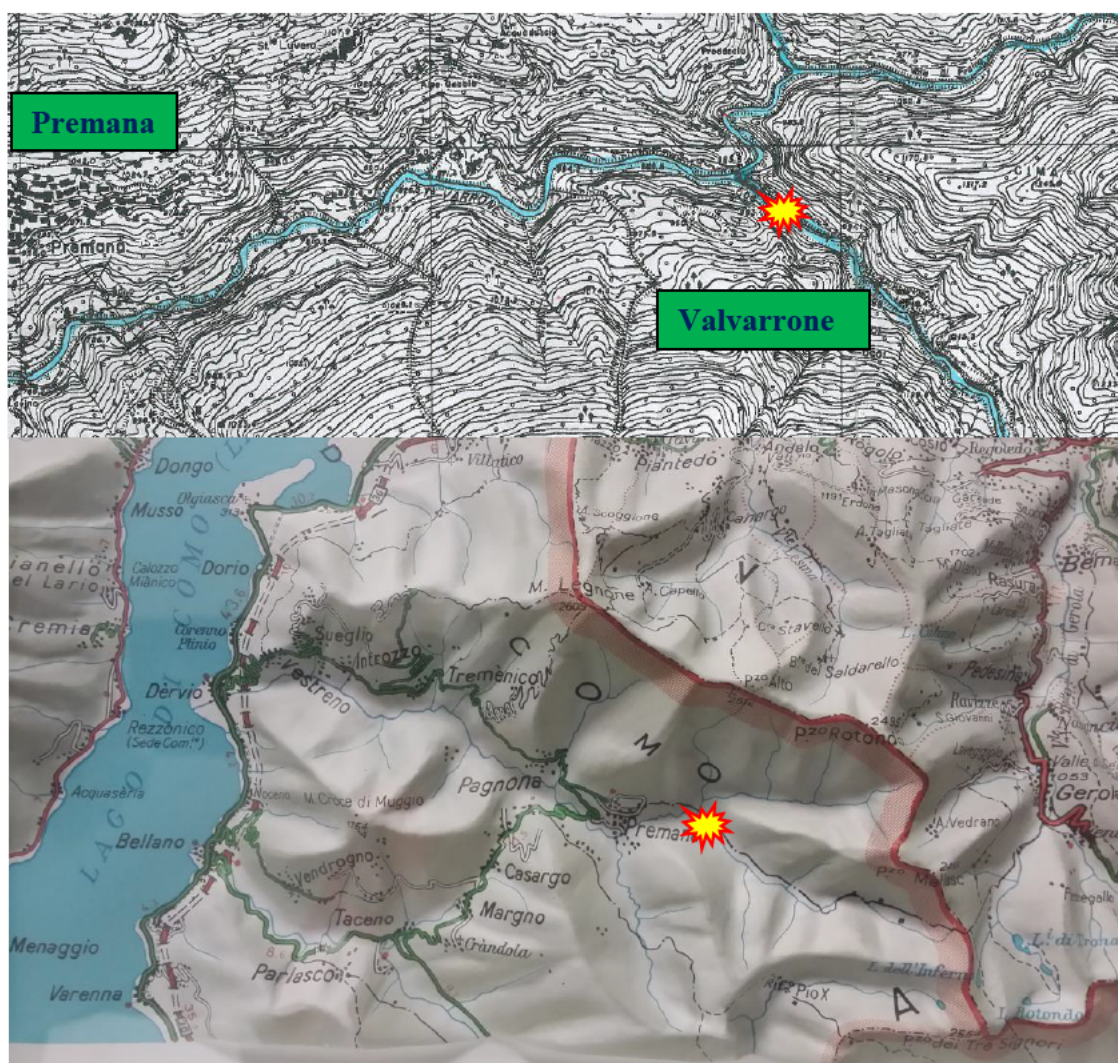
Figura 3: carta 1:10.000 del Comune di Premana e rappresentazione 3D della zona dell'incidente.

Dopo il paese di Premana il terreno sale rapidamente fino a superare i 2100 m in meno di 6 km, peraltro in una vallata che si restringe ulteriormente togliendo la possibilità di garantire una "via di scampo", come si riscontra dalla vicinanza delle linee di livello (isoipse) della cartografia relativa al Comune di Premana (figura 3).
