# **RELAZIONE D'INCHIESTA**

## **INCIDENTE**

**Air Tractor AT-802 "*Fire Boss*" Amphibious**

**16 settembre 2015**

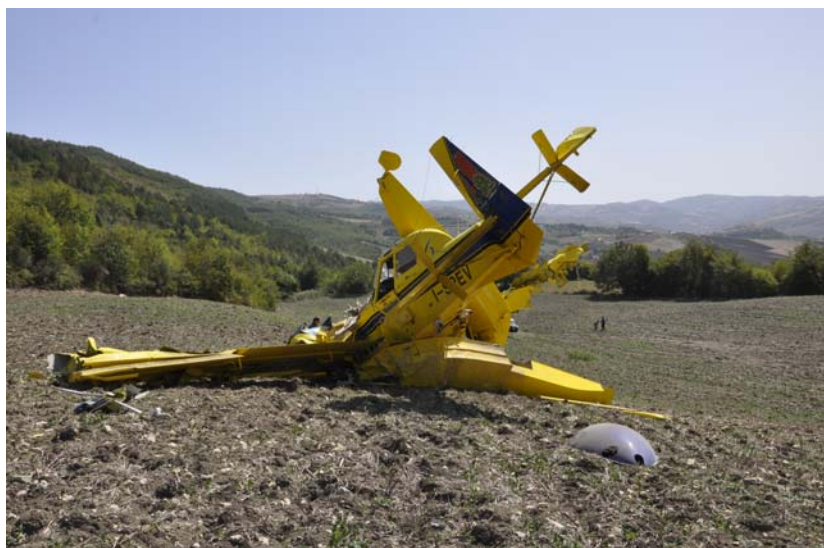
Foto 7: particolare deformazione scarpone destro.

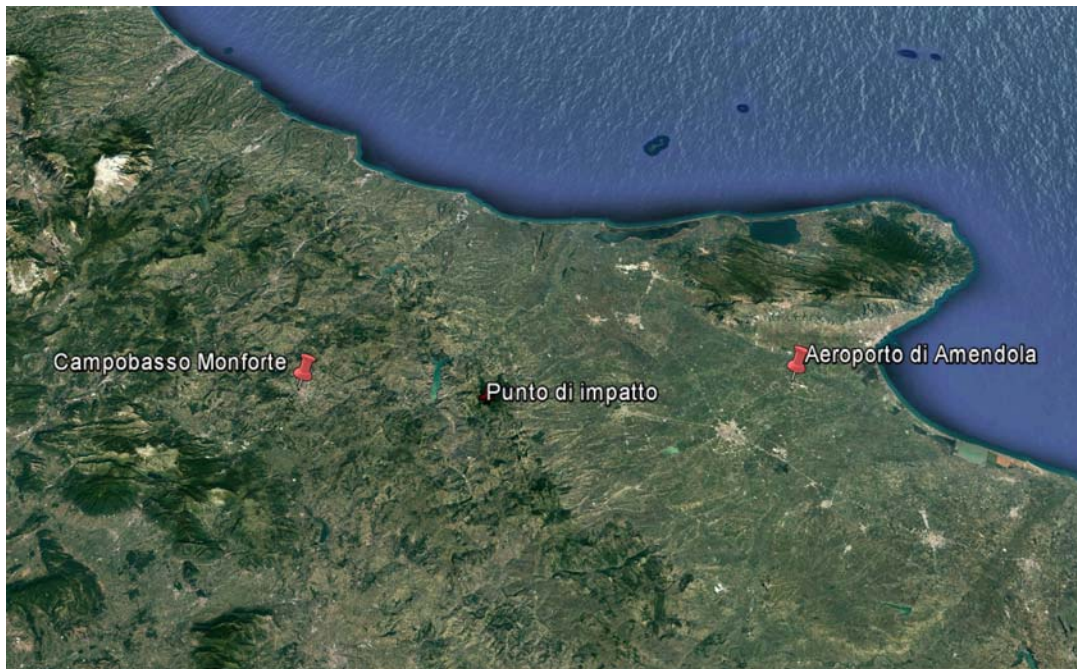
Fra le stazioni meteorologiche disponibili, la più vicina al luogo dell'evento è quella di Campobasso Monforte (allegato C, figura 2), posizionata ad una altitudine di 667 m e ad una distanza di circa 30 km dal luogo dell'evento stesso, il cui METAR delle ore 14.55' UTC indicava quanto segue: cielo sereno e visibilità oltre i 10 km, QNH di 1017 hPa, temperatura esterna di 27 °C, vento proveniente da 230° con intensità di 18 nodi e raffiche fino a 32 nodi.

Figura 2: posizionamento delle stazioni meteorologiche dell'Aeronautica militare.
