AGENZIA NAZIONALE PER LA SICUREZZA DEL VOLO

RELAZIONE D'INCHIESTA

**INCIDENTE OCCORSO ALL'AEROMOBILE
SCHWEIZER (Hughes) H-269C (NH-300), MARCHE I-PIGA
Località Cascina Ciocchetti, Borgo S. Martino (AL), 24.05.2001**

N. A/6/01

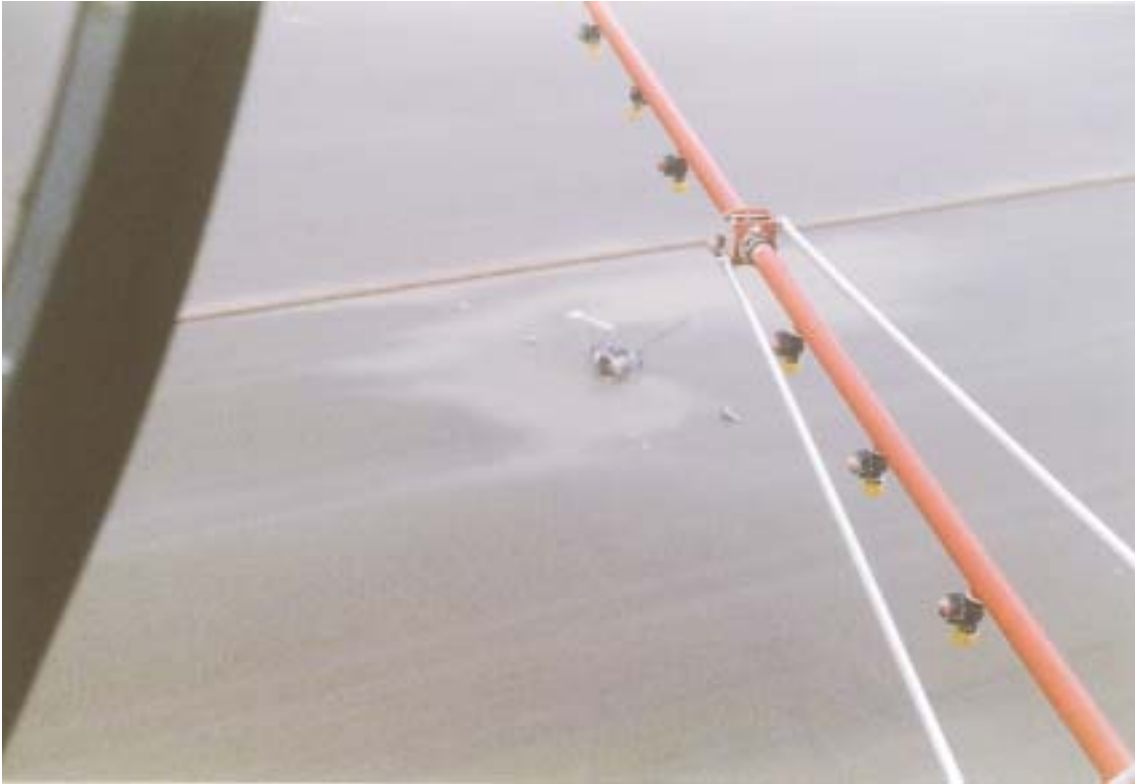
Foto 5

I passaggi sulle risaie venivano effettuati in direzione EST-OVEST, data la presenza di ostacoli, una strada statale e linea ferroviaria (Alessandria-Casale Monferrato), in direzione ortogonale alla direttrice NORD-SUD (Allegato A, foto 5).

Ripresa aerea luogo incidente con elicottero simile. Notare in primo piano la barra di irrorazione del kit spargimento sostanze

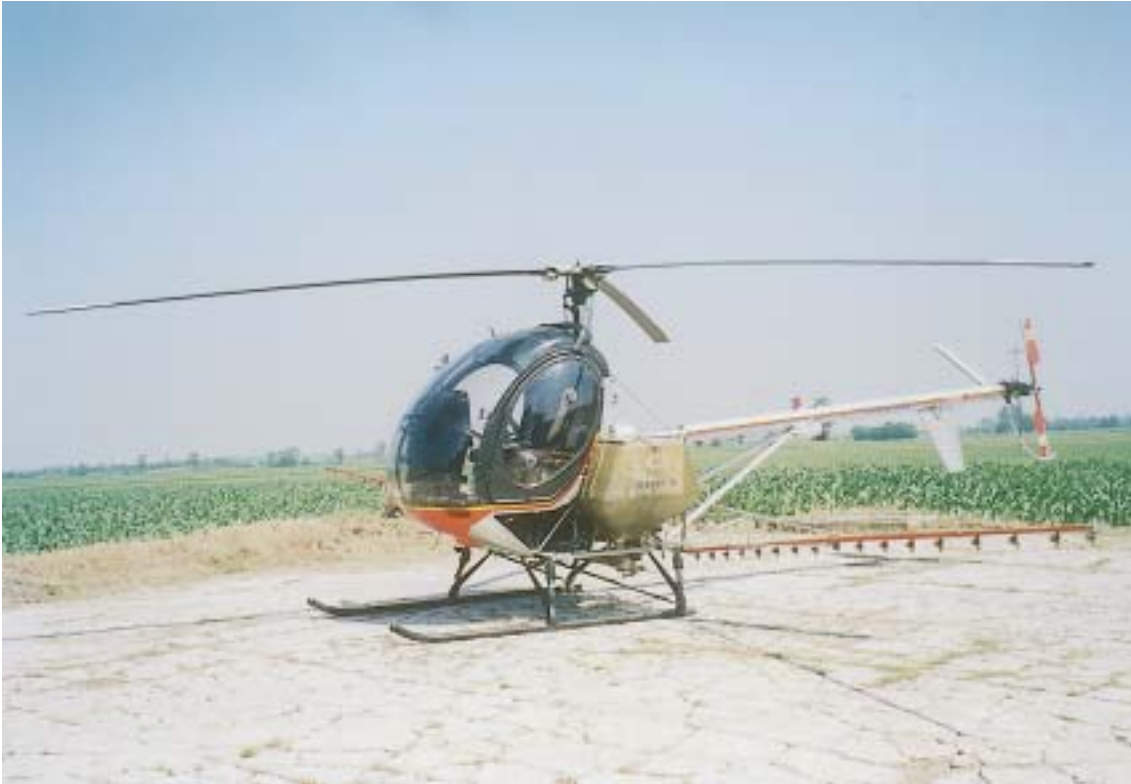
Foto 11

Sull'elicottero in argomento era montato il kit per lo spargimento di sostanze (*Dispersal agricultural Kit* P/N 269A4153), consistente in due barre montate trasversalmente al corpo centrale dell'elicottero e due serbatoi laterali per contenere la sostanza da spargere. Tale configurazione era stata autorizzata dal RAI (Mod. 154) il giorno 11 maggio 1999. In Allegato A, foto 10 e 11, è raffigurato in dettaglio il kit di spargimento sostanze sopra menzionato.

Elicottero NH-300 (H-269C) simile a quello incidentato. Vista laterale. Notare il kit di spargimento sostanze, consistente in due barre trasversali di irradiazione e due serbatoi laterali contenenti la sostanza biologica da spargere

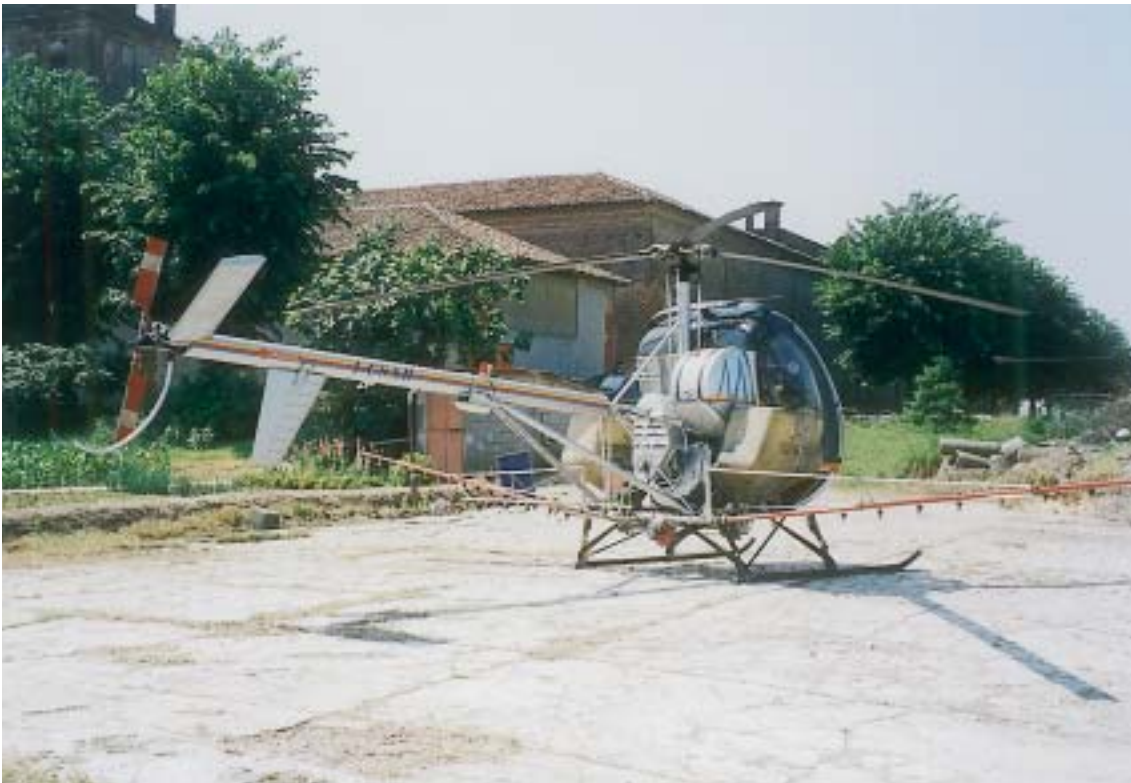
Elicottero NH-300 (H-269C) simile a quello incidentato. Vista posteriore
