RELAZIONE INTERMEDIA D'INCHIESTA

**INCIDENTE
occorso all'aeromobile
A319 marche EI-EDM,
aeroporto di Palermo Punta Raisi,
24 settembre 2010**

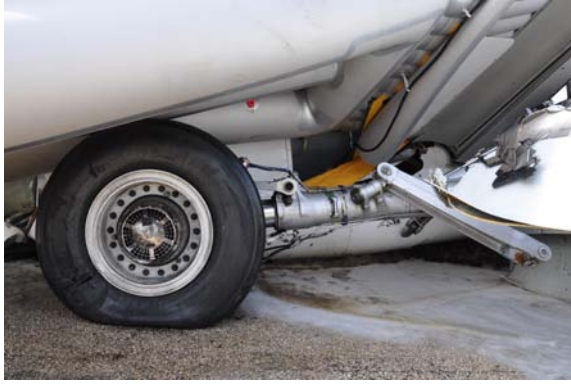
- cedimento, per superamento dei limiti strutturali, degli attacchi delle gambe di forza del carrello principale sulle centine di forza delle relative semiali (foto 3 e 4);

Foto 3: particolari dei danni al carrello destro.

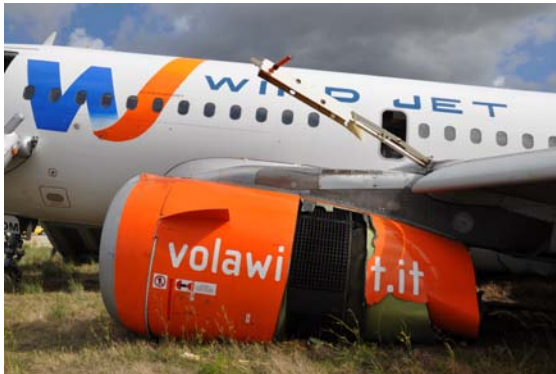
- deformazioni ed ammaccature di varia entità, riconducibili all'impatto dell'aeromobile con l'antenna del localizzatore ed i relativi supporti;
- evidenti danneggiamenti degli slat, del bordo d'attacco delle semiali, dei piloni e delle prese d'aria motore;
- componenti dell'antenna del localizzatore conficcati nel radome e sulla parte della semiala sinistra in corrispondenza del pilone del motore (foto 5 e 6);

Foto 5: particolare dei danni al motore sinistro.

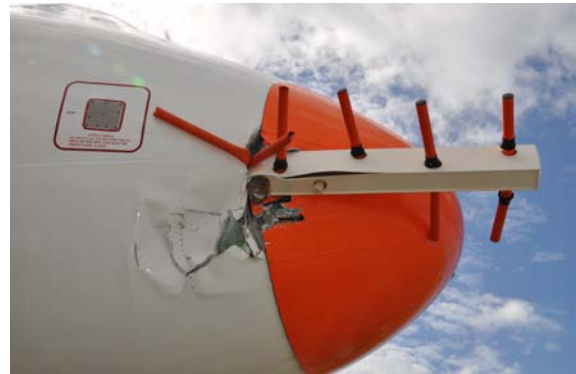
Foto 6: particolare dei danni al radome.

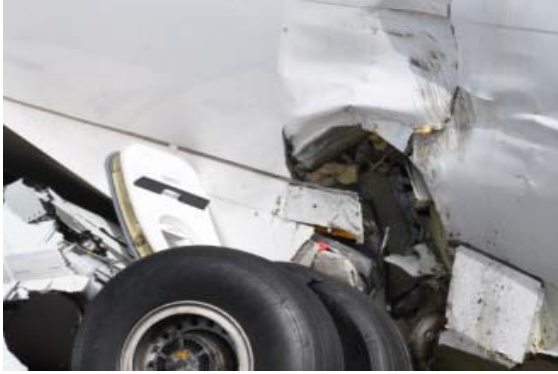
- danneggiamenti al carrello anteriore con evidenti segni di impatto con la cima in nylon utilizzata per la recinzione aeroportuale sita a ridosso dell'antenna del localizzatore;
- estesi danneggiamenti nelle zone di raccordo ala-fusoliera, dovuti all'interferenza provocata dalle gambe di forza dei carrelli divelte dalla propria sede (foto 11 e 12);

Foto 11: danni del carrello sinistro sulla fusoliera.

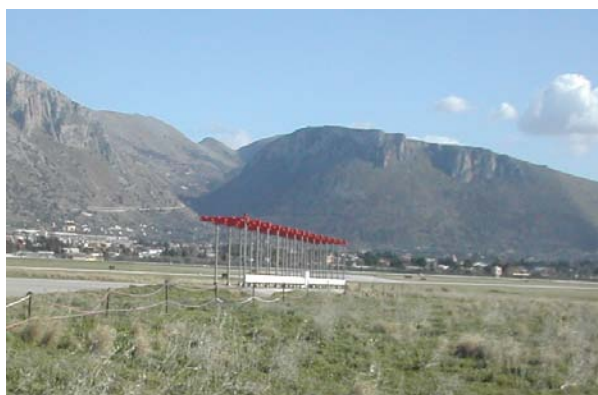
Foto 16: antenna del localizzatore pista 25 integra.

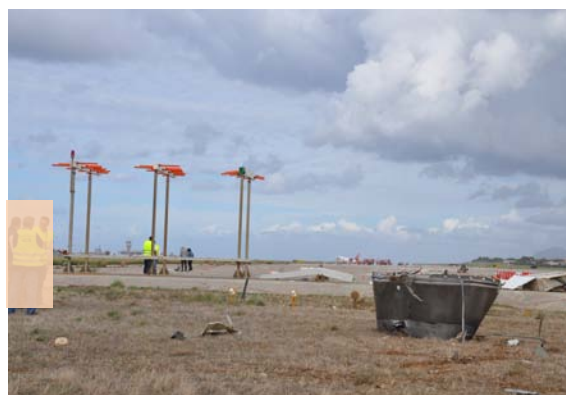
L'antenna del localizzatore della pista 25, composta da elementi (verticali e orizzontali) è stata quasi completamente distrutta; solo tre componenti verticali sono rimasti intatti (foto 16 e 17).

Foto 17: la stessa antenna dopo l'impatto.

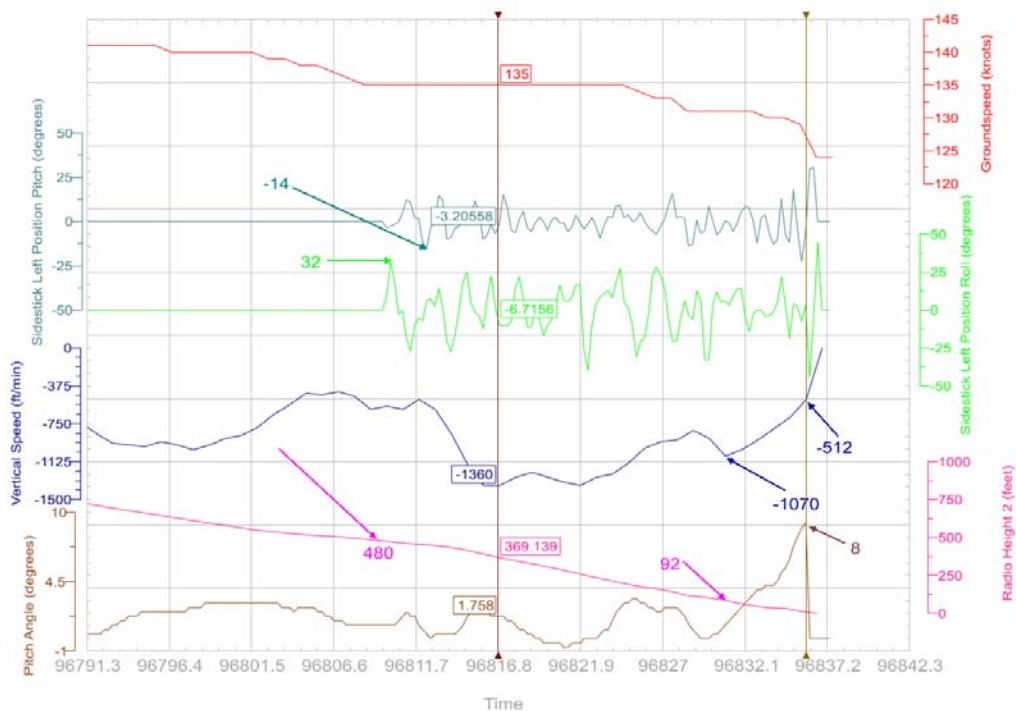
- la velocità era gestita con l'ausilio dell'automanetta in funzione “*speed managed*”.
- A 457 piedi RA è avvenuto lo sgancio dell'autopilota, con contemporaneo spostamento del “*left sidestick*” nella direzione “*roll*” a sinistra fino ad un valore massimo di 32° e nella direzione “*pitch*” a -14°. Conseguentemente l'aeromobile assumeva una inclinazione laterale massima di 12° (*roll angle*) a sinistra, con conseguente virata fino al raggiungimento di una prua magnetica di 067° ed un aumento del rateo variometrico di discesa fino a 1360 piedi al minuto in corrispondenza dell'attraversamento di 398 piedi RA.

Figura 8: dati FDR relativi al momento dello sgancio autopilota (478 piedi radioaltimetrici).

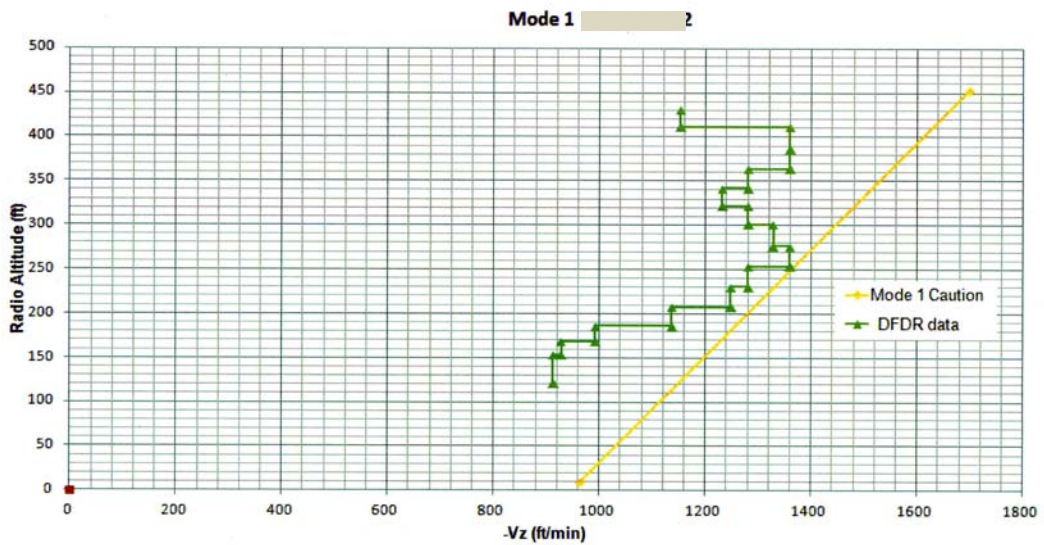
L'elevata velocità verticale raggiunta dall'aeromobile dai 457 piedi RA in giù senza che siano intervenuti gli avvisi riguardanti il "Mode 1" (*sink rate*) e la funzione "enhanced" TCF dell'apparato EGPWS ha suggerito (si veda paragrafo 1.6.3. - *Sistemi di allertamento*) di far esaminare presso il costruttore Honeywell l'efficienza del citato apparato; a seguito dell'analisi dei dati registrati dalla memoria interna di quest'ultimo è emerso che i parametri dell'aeromobile non hanno mai superato la soglia di intervento dei relativi segnali di avviso delle due funzioni esaminate.

Figura 9: andamento del rateo variometrico di discesa VS e la soglia di intervento avvisi Mode 1 dell'EGPWS.

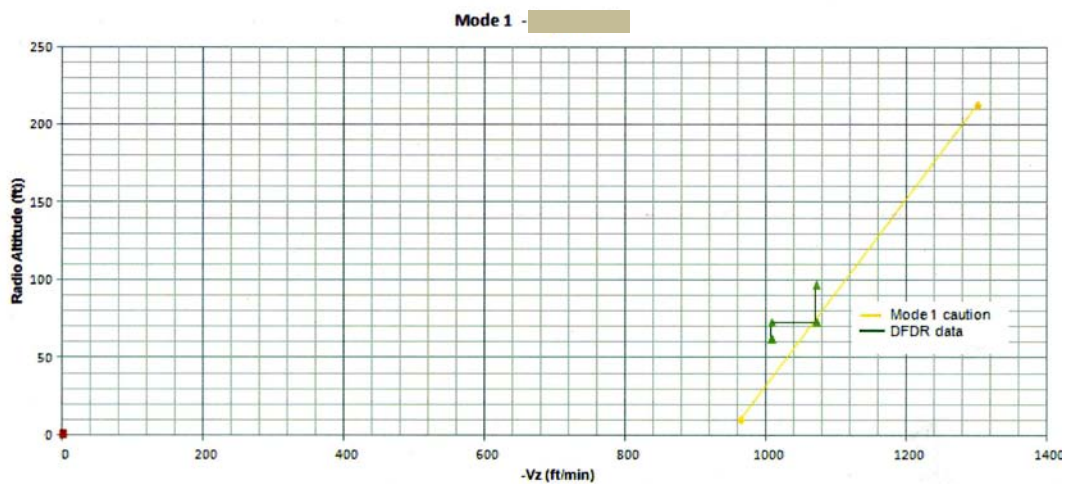
Figura 10: ingrandimento della sezione di maggior interesse della figura 9.

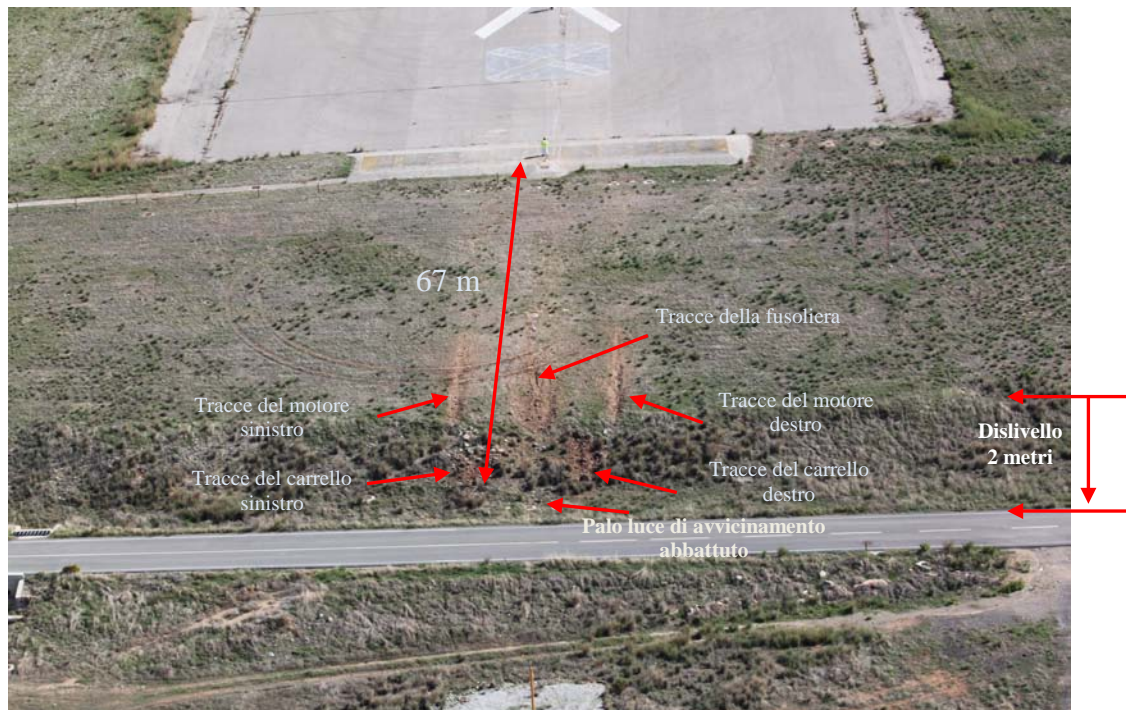
Foto 23: tracce al suolo rispetto alla pista.

Sono state rilevate tracce del contatto dell'aeromobile con il terreno ad una distanza di circa 67 metri dall'antenna del localizzatore dell'ILS della pista 25, posizionata all'inizio della pavimentazione della pista 07 (foto 23).

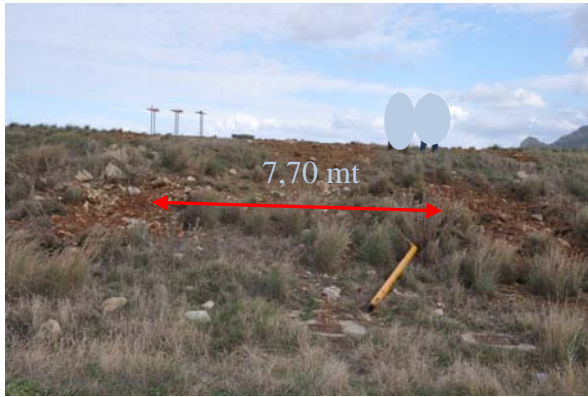
Due tracce ad andamento longitudinale distanti fra loro circa 7,70 m (foto 24), corrispondenti alla carreggiata dei semicarrelli principali dell'aeromobile. La traccia di destra era profonda 30 cm, quella di sinistra 20 cm. All'interno del solco sinistro è stato rinvenuto un sasso con striature gommosse di colore nero (foto 25). La distanza tra le tracce e il residuo gommoso sul sasso confermano che esse sono riconducibili ai solchi lasciati dai semicarrelli principali dell'aeromobile.

Foto 24: tracce carrelli principali.

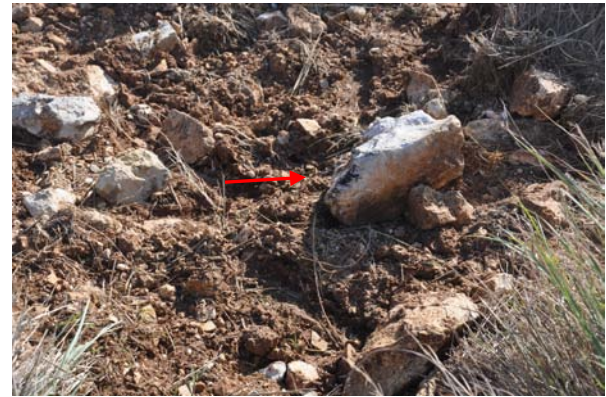
Foto 25: sasso con striature gommose.

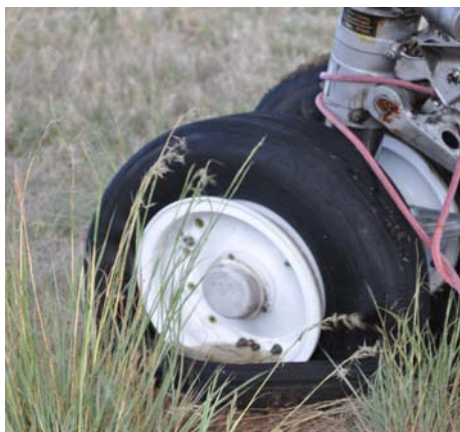
Dai paletti centrali, in corrispondenza della mezzzeria della pista, mancavano alcune parti di fune, necessarie a delimitare l'area, successivamente rinvenute attorcigliate attorno alla gamba di forza del carrello anteriore dell'aeromobile (foto 28).

Foto 28: fune avvolta sul carrello anteriore.

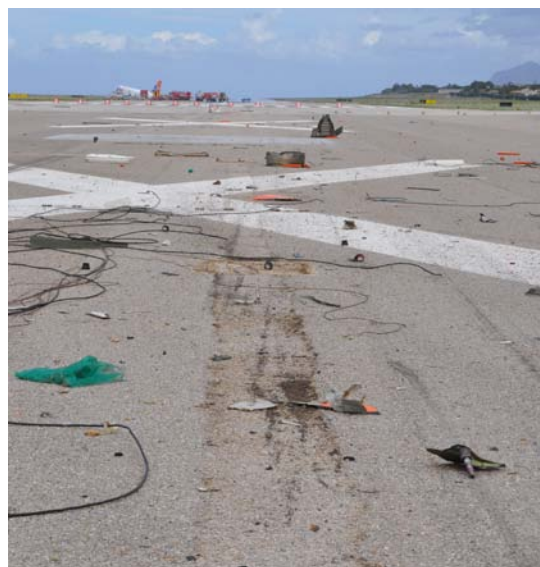
La cabina elettrica di alimentazione dell'antenna del localizzatore dell'ILS della pista 25 risultava divelta dal suo alloggiamento e trascinata per alcuni metri nella direzione di moto dell'aeromobile (foto 30). Nelle sue vicinanze erano visibili diverse tracce lasciate dalle ruote del carrello principale e dalla fusoliera (foto 31).

Foto 31: tracce e detriti presenti in pista.

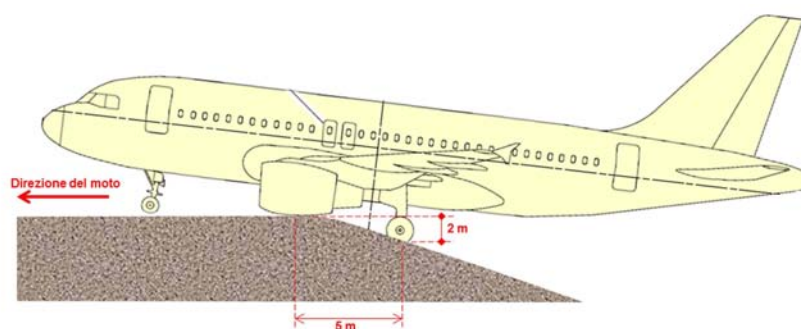
L'aeromobile ha impattato il terrapieno posto 367 metri prima della soglia della pista 07, in un punto in cui il profilo altimetrico sale dai circa 6 metri sul livello del mare a circa 8 metri. L'impatto con il terreno leggermente ascendente è avvenuto inizialmente con il carrello principale; successivamente, dato l'assetto positivo dell'aeromobile (*pitch angle* 8 gradi *up*), con i due motori e, a seguire, con la parte posteriore della fusoliera (figura 13).

Figura 13: rappresentazione della dinamica dell'impatto al suolo.

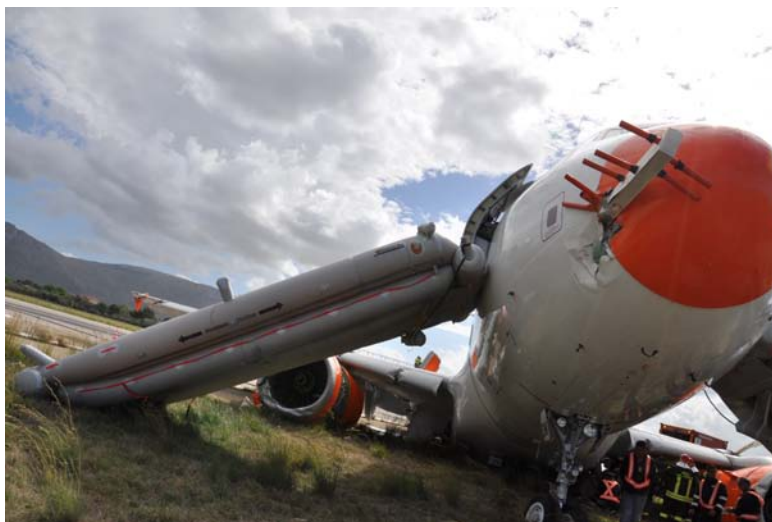
Foto 32: scivoli anteriori utilizzati per l'evacuazione.

L'evacuazione, sotto una intensa pioggia, avveniva dalle porte anteriori mediante l'utilizzo degli scivoli che si erano regolarmente gonfiati (foto 32) e solo attraverso la porta posteriore destra, poiché la porta posteriore sinistra 2L non risultava utilizzabile a causa dello scivolo che, dispiegandosi praticamente al livello del terreno, la aveva ostruita (foto 33).

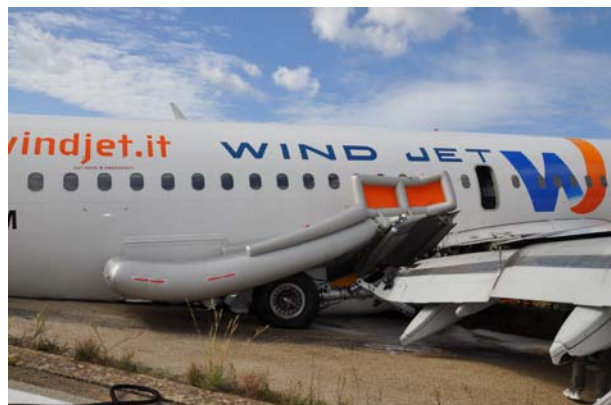
Le uscite di emergenza alari, la cui apertura rientrava fra i compiti dell'assistente di volo 2RA, erano state viceversa aperte da alcuni passeggeri, poiché, a causa dell'affollamento del corridoio, questi non aveva potuto raggiungerle. Le uscite alari (foto 35 e 36) comunque non

Foto 36: uscita alare destra e relativo scivolo.

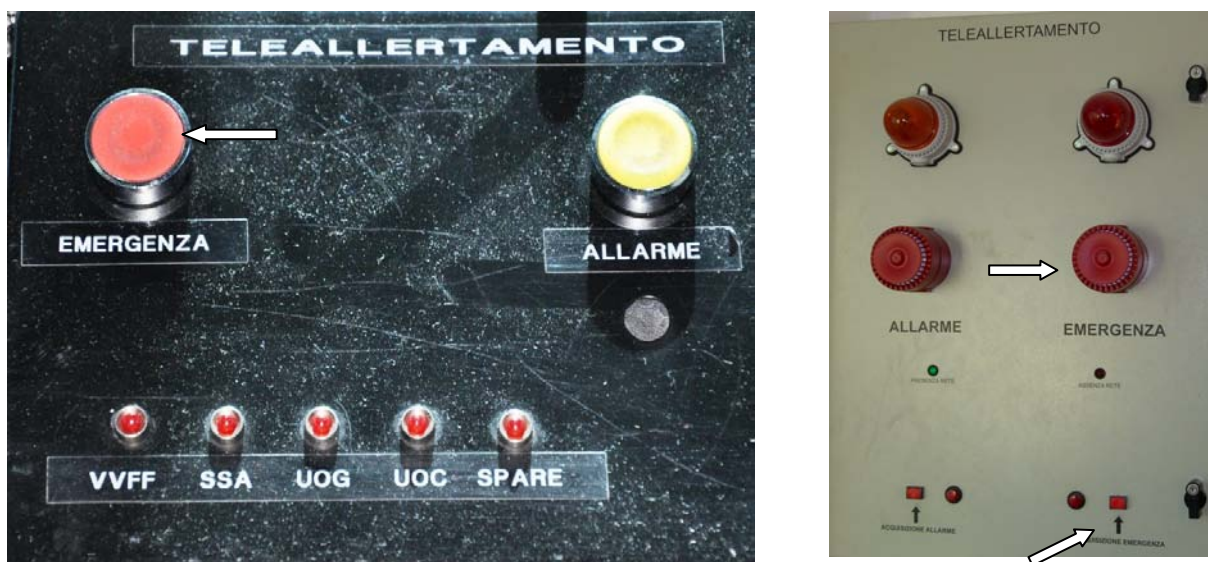
Alle ore 18.09'01'', Palermo TWR aveva uno scambio di informazioni con Palermo APP in ordine all'atterraggio del volo Jet 243, a seguito del quale attivava il sistema di tele-allertamento, facendo scattare il Piano d'emergenza aeroportuale (foto 40: a sinistra il tele-allertamento presente nella TWR, a destra quello presente presso gli altri enti coinvolti nel PEA).

Foto 40: sistema di tele-allertamento.

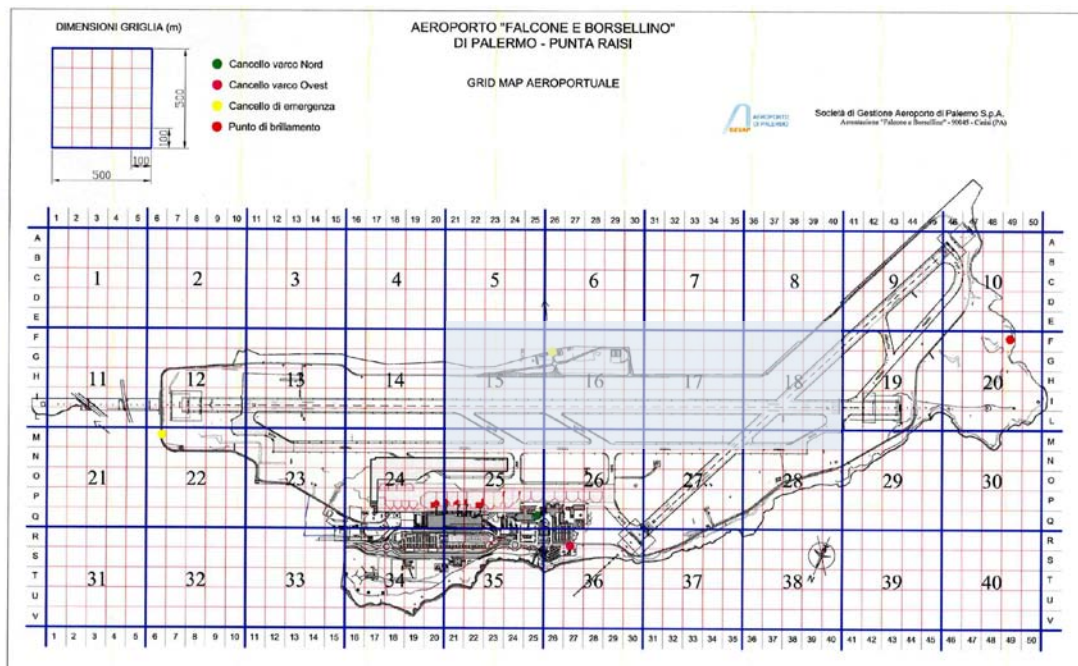
Alle ore 18.14'38'', la TWR comunicava ai VVF quanto segue: «Rosso 1 Torre, allora noi non vediamo l'aeromobile dalla Torre a causa della pioggia, l'aeromobile ha riportato che si trova a sinistra della 07 e sta evacuando i passeggeri, quindi le macroaree interessate sono la 18, 17, 16 15». Successivamente, nel corso dell'inchiesta, gli stessi VVF hanno dichiarato di essersi allora trovati in presenza di una visibilità non superiore a 5 m.

Figura 15: *grid map* aeroportuale con la numerazione delle macroaree.

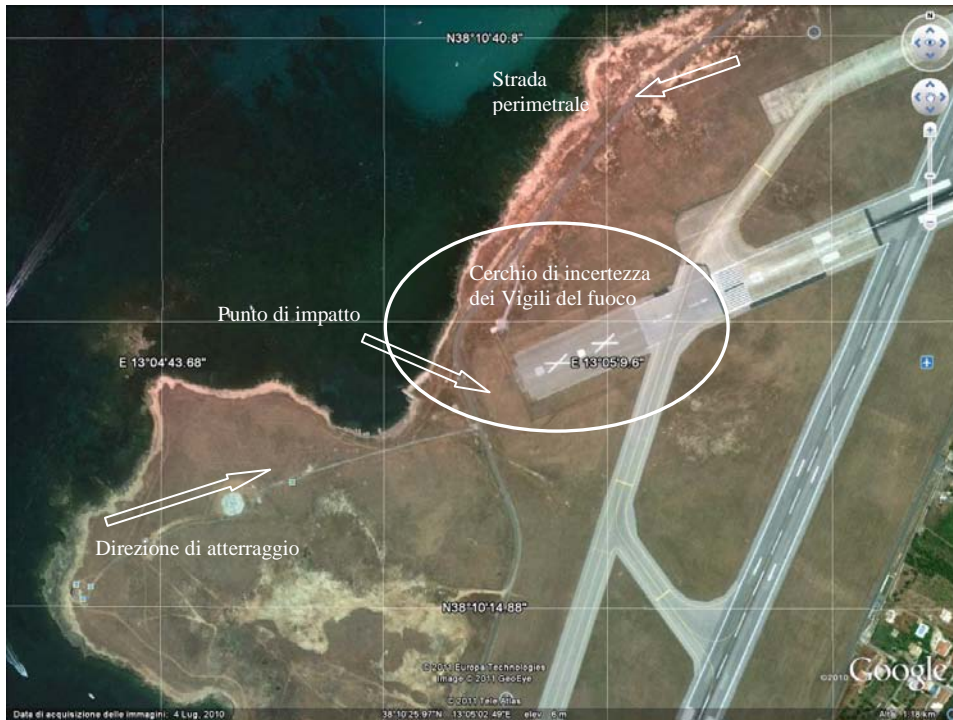
I VVF, arrivati nel frattempo sulla testata pista 07 e rilevata la presenza di detriti, deducevano, data l'informazione iniziale di aeromobile uscito di pista, che il relitto fosse finito in mare, oltre la testata della pista, lungo il suo prolungamento. Conseguentemente, informavano la TWR che per raggiungere il terrapieno, luogo iniziale dell'impatto, non essendoci vie dirette d'accesso, si sarebbero spostati dalla testata pista 07 verso la strada perimetrale attraverso il varco di accesso più vicino (foto 41 e 42).

Foto 41: area in cui i VVF ritenevano si trovasse il velivolo.

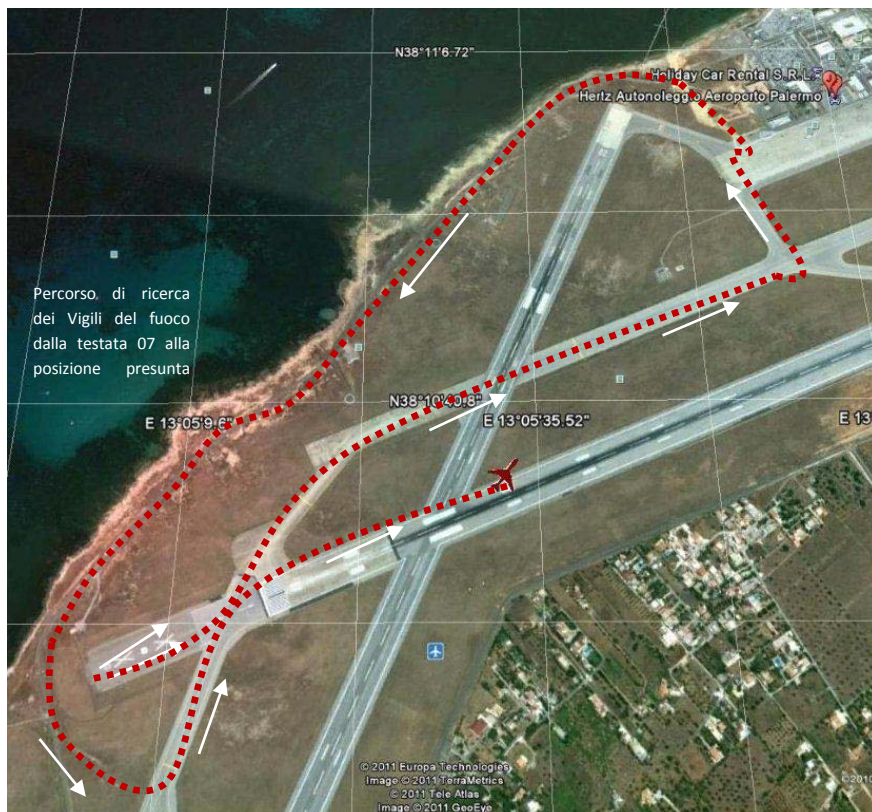
Foto 42: percorso seguito dai VVF nella ricerca velivolo dalla testata 07.

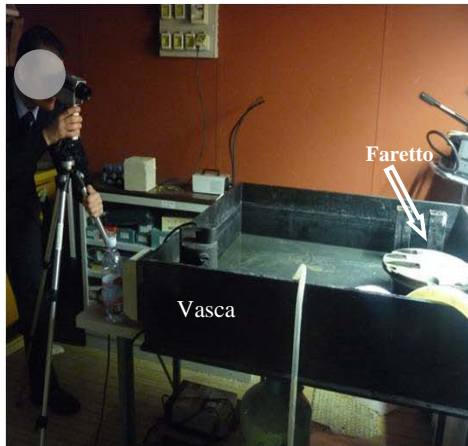
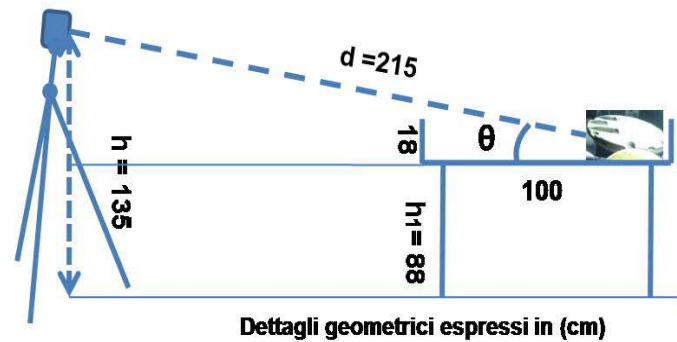
Qualora lo spessore dell'acqua accumulata, a causa di un insufficiente drenaggio della pista, abbia sommerso le luci di soglia pista, che fuoriescono di 12,7 mm dalla pavimentazione, è ragionevole ipotizzare una variazione delle caratteristiche della loro emissione luminosa.

Foto 43 e figura 16: prove effettuate.

Le prove sono state eseguite ponendo un faretto tipo SLTH, uguale a quelli utilizzati per illuminare la soglia pista 07 dell'aeroporto di Palermo Punta Raisi, in una vasca, simulando diverse condizioni con livelli progressivamente crescenti di acqua, fino alla sommersione completa delle due lampade alogene del faretto (foto 43 e figura 16).

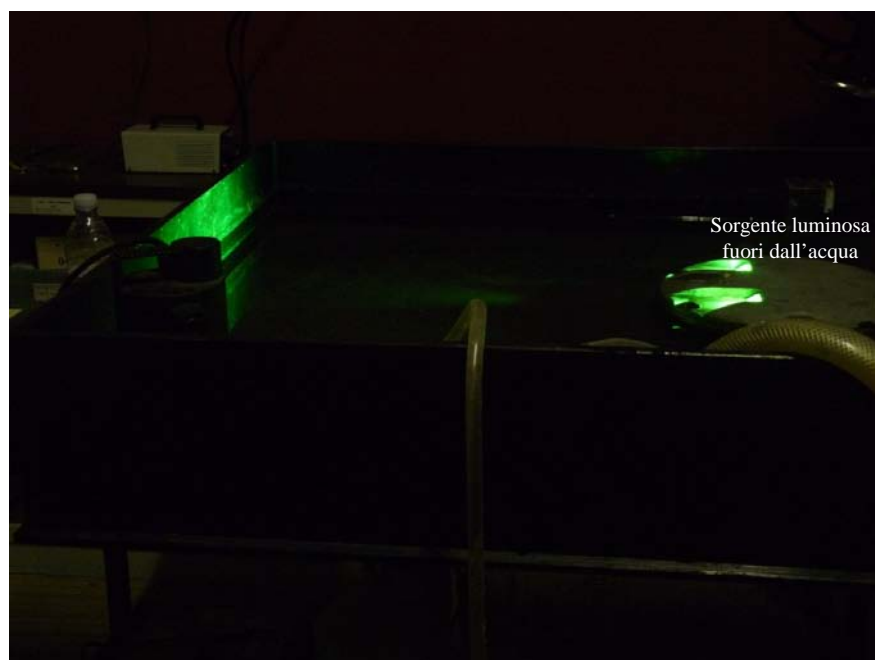
La prima prova è stata effettuata con l'area delle lampade alogene (sorgenti del fascio luminoso) libere dall'acqua, in modo da simulare una condizione di visibilità ottimale; in questa configurazione è stato possibile osservare (foto 44), che il fascio luminoso manteneva inalterata la sua direzionalità, sopra il pelo libero dell'acqua, in direzione dell'osservatore.

Foto 44: sorgente luminosa fuori dal pelo libero dell'acqua.

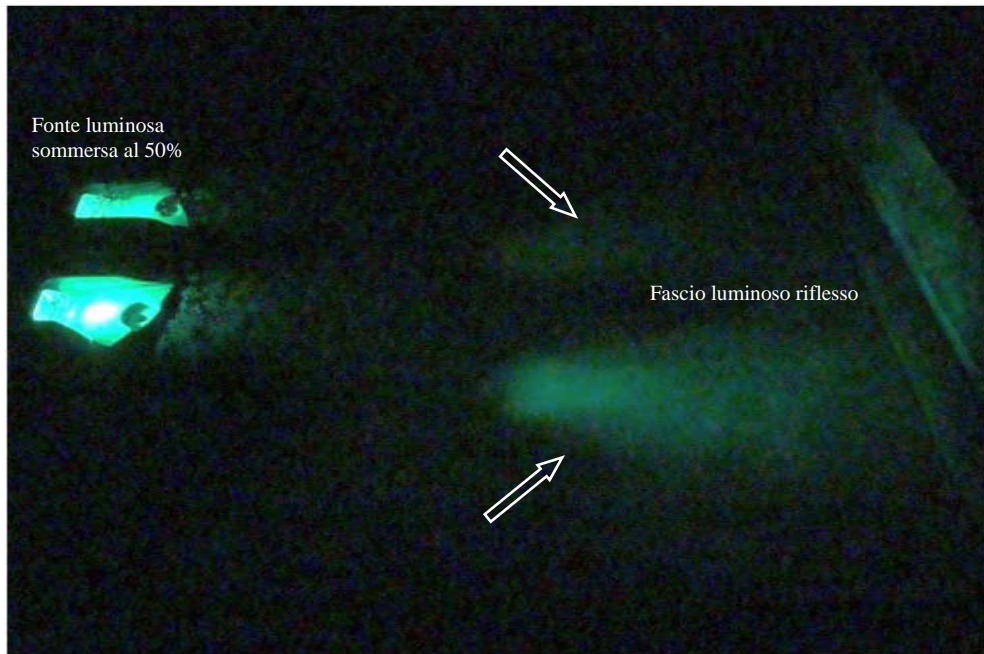
Quindi si è proceduto alla progressiva sommersione della sorgente luminosa fino ad interessare il 50% della sua superficie totale. In queste condizioni il valore di luminanza misurato è risultato circa la metà di quello iniziale (foto 45).

Foto 45: effetto riflessione con sorgente luminosa coperta al 50% di acqua.

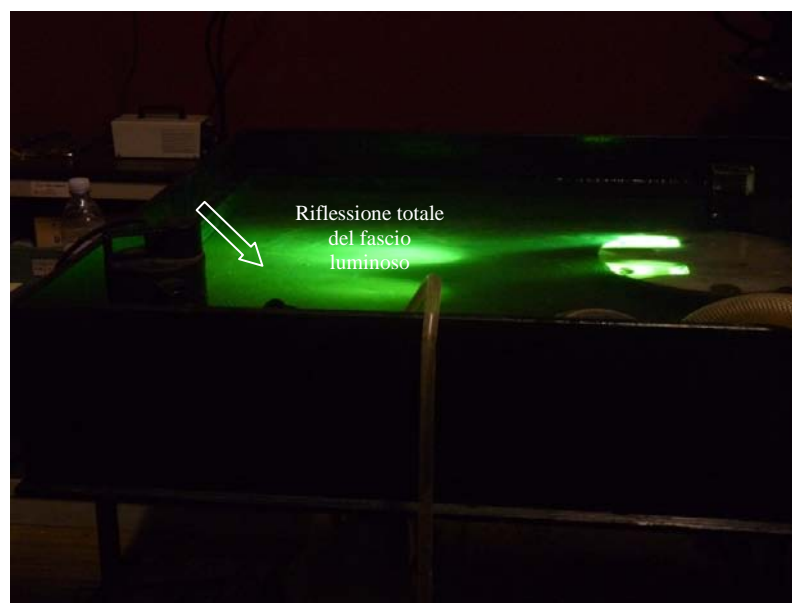
Successivamente, si è innalzato il livello dell'acqua fino alla completa immersione della sorgente emettitrice. In questa condizione è stata osservata la riflessione totale (foto 46) del fascio luminoso, per cui la sua percezione da parte dell'osservatore è risultata quasi nulla.

Foto 46: sorgente luminosa completamente sommersa dall'acqua.

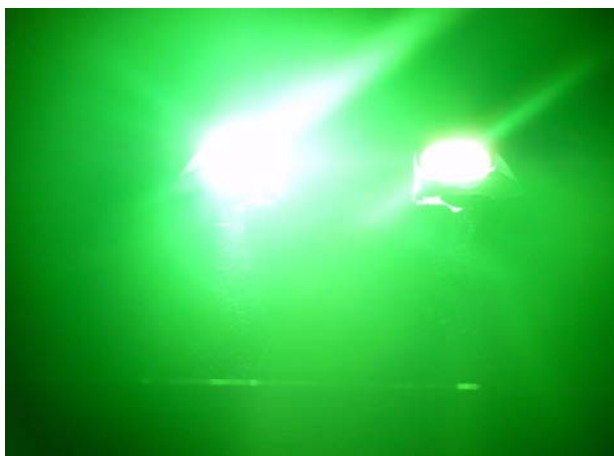
Foto 47: fonte luminosa non sommersa.

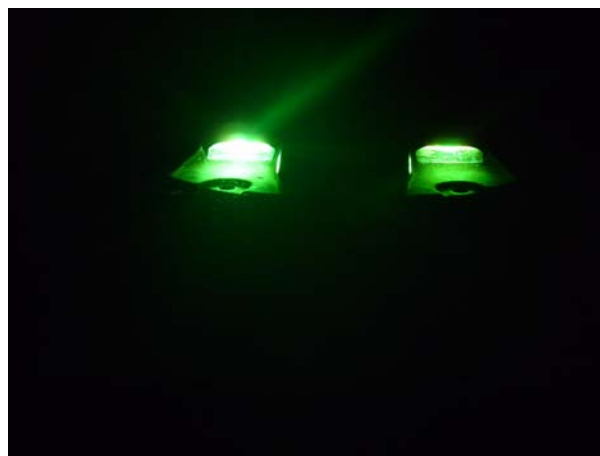
Foto 48: fonte luminosa sommersa.

Durante le prove di immersione della sorgente luminosa, è stata rilevata la diminuzione delle prestazioni del fascio luminoso, misurato in luminanza (candele/metro quadro), rilevata dal punto di osservazione, mediante misure fotometriche con il faretto alimentato a 6,5 V, 3,5 A, metà del valore massimo prescritto dalla ditta costruttrice.

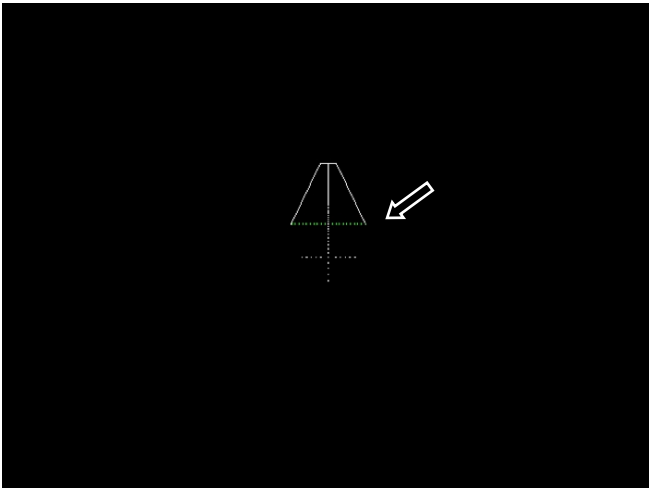
Di seguito (figure 17 e 18) si riproduce una possibile ricostruzione fatta con autocad di ciò che i piloti potrebbero aver percepito in presenza di una totale riflessione del fascio luminoso delle luci di soglia pista.

Fig. 17: luci pista senza il fenomeno della riflessione totale.

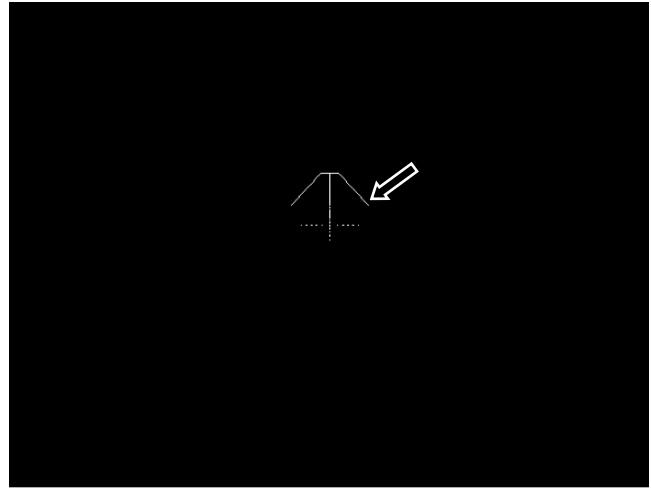
Fig. 18: luci pista in presenza del fenomeno della riflessione totale.

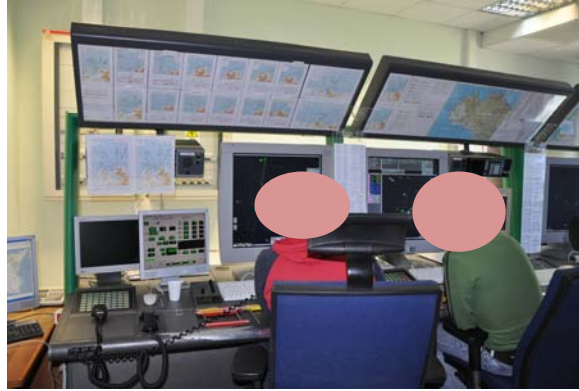
Il servizio di controllo di avvicinamento/radar è sostenuto da due posizioni operative (foto 49) cui corrispondono compiti distinti e precisamente:

Foto 49: postazione di Palermo APP/Radar.

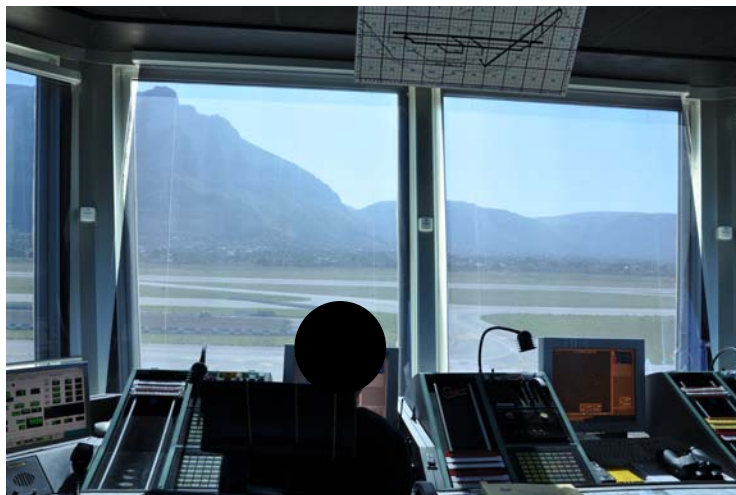
Foto 50: postazione TWR di Palermo Punta Raisi.

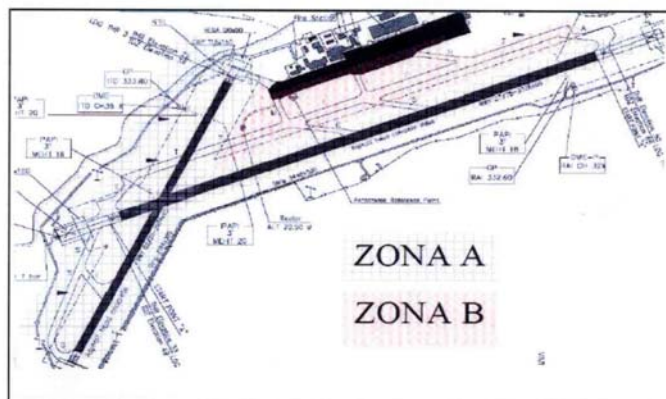
- CTA/TWR, che fornisce i servizi del traffico aereo agli aeromobili che operano nelle vicinanze dell'aerodromo o nella zona "A" (figura 19) dell'area di manovra; ha compiti specifici nel caso di attivazione del PEA e del Piano di soccorso in mare;
- CTA/COO (coordinamento), cui compete la gestione della frequenza aeroportuale, la regolazione degli impianti AVL e l'attivazione del PEA e del Piano di soccorso in mare;
- CTA/GND, che fornisce i servizi del traffico aereo agli aeromobili che operano nella zona "B" dell'area di manovra (figura 19); ha compiti specifici nel caso di attivazione del PEA e del Piano di soccorso in mare.

Figura 19: ripartizione competenze TWR/GND (da IPI CAAV LICJ).

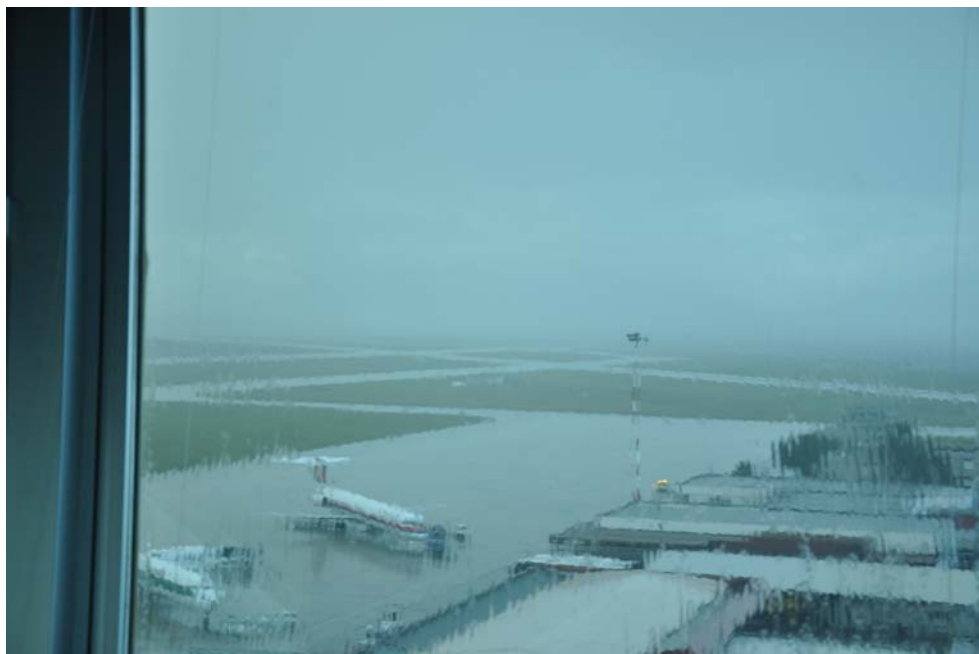
Un sopralluogo effettuato dall'ANSV nella TWR di Palermo Punta Raisi (il cui manufatto è stato progettato e realizzato tra la fine degli anni '60 ed i primi anni '70) ha consentito di appurare che le caratteristiche costruttive della stessa e delle relative vetrate non favoriscono, in presenza di forte pioggia, una piena capacità visiva sull'area di manovra, a causa della nebulizzazione dell'acqua sui vetri (foto 51).

Foto 51: vista dalla TWR in presenza di forte pioggia.

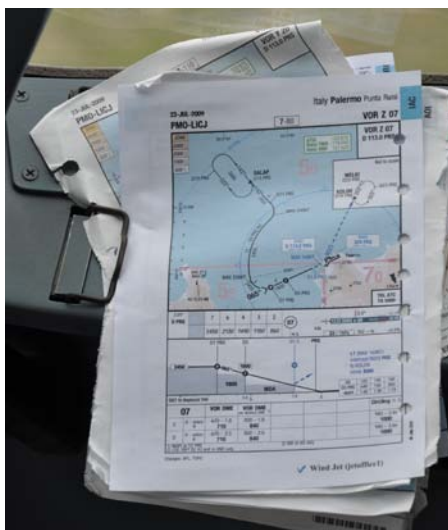
Foto 52: cartina della procedura di avvicinamento utilizzata (lato copilota).

La cartografia da cui venivano tratte le informazioni necessarie alla sua esecuzione ed utilizzata durante l’avvicinamento dai piloti dell’aeromobile marche EI-EDM, datata 23 luglio 2009, era edita dalla LIDO Lufthansa Systems; dal relativo esame è emerso che tale cartografia non era conforme con quanto previsto in materia dal Doc ICAO 8168 (Aircraft Operations), vol. II, previsione 9.5.2 e seguenti (Procedure identification), richiamato dalla previsione 11.6 dell’Allegato 4 (Aeronautical Charts) alla Convenzione relativa all’aviazione civile internazionale.

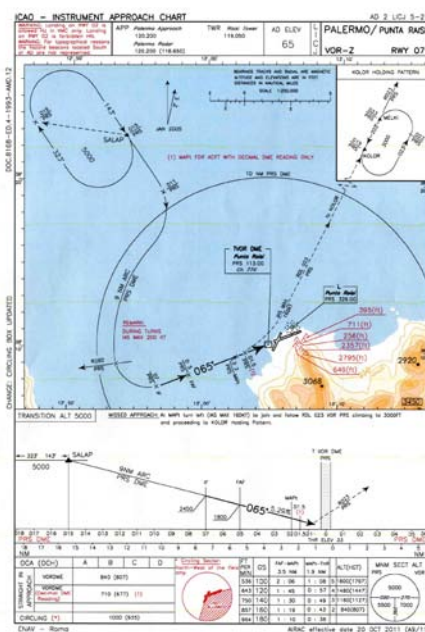
Essendo sorto il dubbio che la suddetta criticità fosse presente anche nella cartografia ufficiale contenuta nell’AIP Italia, si è ritenuto opportuno esaminare l’ICAO - Instrument Approach Chart “VOR-Z RWY 07” presente in AD 2 LICJ 5-21 alla data dell’incidente (ed. 17 luglio 2008) e alla data attuale (ed. 20 ottobre 2011). L’esame ha consentito di verificare l’esistenza della medesima criticità riscontrata sulla cartografia in uso da parte dei piloti dell’aeromobile marche EI-EDM.

Anche nella carta presente nell’AIP Italia (figura 20) - pur riscontrando la correttezza del titolo nella definizione della procedura di avvicinamento strumentale alla pista 07 dell’aeroporto di Palermo Punta Raisi (“VOR-Z RWY 07”) - si lamenta la mancanza «on the plan view of the chart» dell’inciso “DME required”, finalizzato a richiamare l’attenzione dei piloti sulla necessità della utilizzazione del DME per l’effettuazione della procedura in questione.

Figura 20: Palermo Punta Raisi ICAO - Instrument Approach Chart “VOR-Z RWY 07” in vigore.

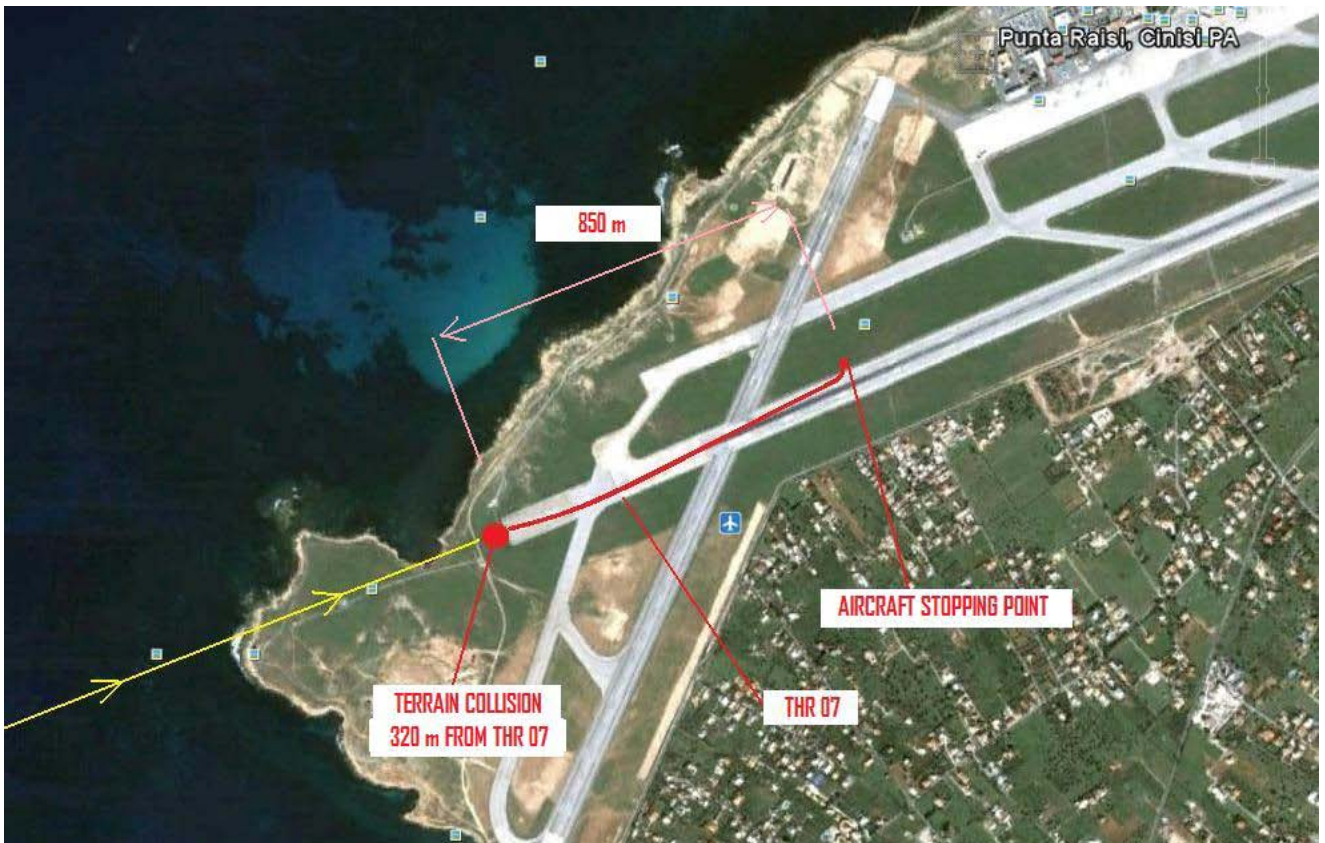
At 18.08 UTC, during final approach for runway 07 with adverse meteorological conditions on Palermo airport, aircraft collided with terrain immediately before the beginning of the runway (figure 1), hit the opposite RWY localiser antenna, slid on the wet runway with main gear collapsed for about 900 meters before stopping out of the left side of the runway. Passengers evacuation was performed. Aircraft was severely damaged, very minor injuries to persons onboard.

Figure 1: aircraft tracking.

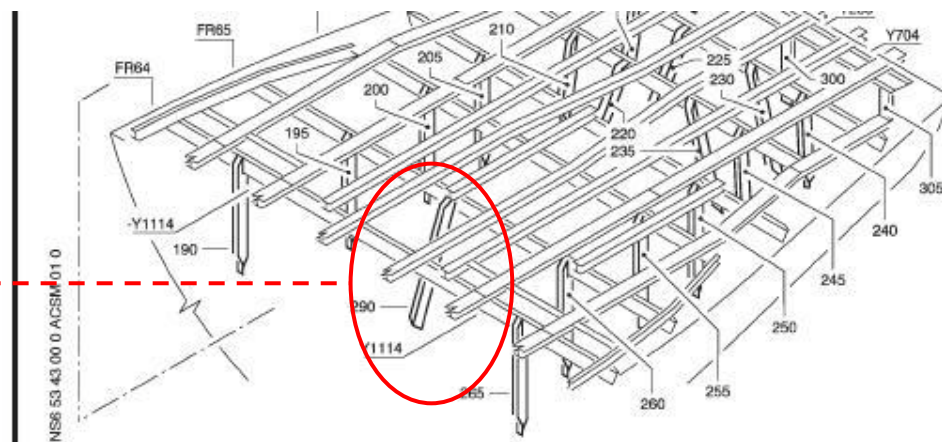
During the ongoing investigation it has been determined that the frame “*cross beam FR65*” (picture 1 and figure 2) had penetrated the floor just in correspondence of the rear part of the escape way of the pax cabin. There is some statements who let us know that passengers fell to the ground during the cabin evacuation due to the presence of part of the FR65 coming out from the cabin floor, deeply slowing down the operation.

Figure 2: cross beam FR65 - Structural repair manual.

ANSV - considering the consequences on the survivability aspects of the pax cabin damage due to the “*cross beam* FR65” structural component (injuries can be caused by its present, after penetration, in the passenger compartment and in addition it could deeply slow down the evacuation procedure), considering the Safety Recommendations issued by NTSB on same component (A-10-92 addressed to EASA and A-10-77 addressed to FAA), considering the FAA and EASA response on them regarding the action ongoing by the manufacturer to “redesign of the *vertical beam* FR65 such that it would break instead of penetrating the floor of the aft cabin”, considering that the modification mentioned will be proposed as “product improvement” and “retrofit” - recommends EASA and FAA that:

- the aim of such modification is to avoid to establish unsafe condition for passengers and for this reason the modification must be proposed as “mandatory” on all A320-family fleet now in operation (as prescribed by EASA Part 21A.3B – «a document issued or adopted by EASA ... which mandates actions to be performed on an aircraft to restore an acceptable level of safety, when evidence shows that the safety level of this aircraft may be otherwise compromised») (ANSV-18/1836-10/1/A/11).

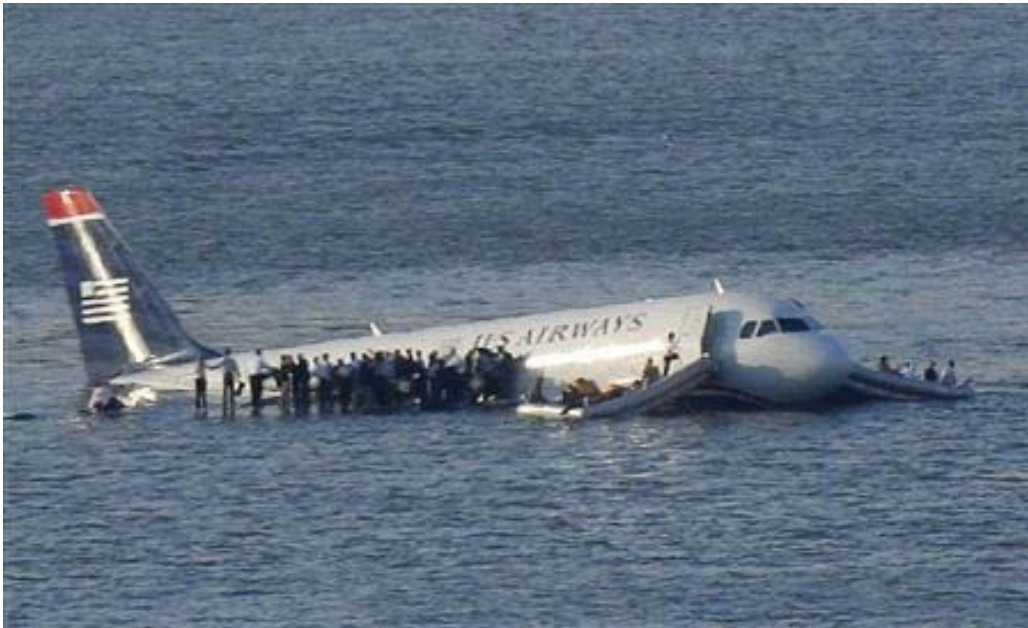
The NTSB issued on last year the Safety Recommendations A-10-92 addressed to EASA and A-10-77 addressed to FAA related to same component we are speaking about, following the investigation on the accident occurred in USA on January 15th, 2009, in which an A320-214 ditched on the Hudson River. On this accident the “*cross beam FR65*” come out from the pax cabin floor in the same way showed in picture 1 and the flight attendant B sustained a deep V-shaped laceration to her left shin during the accident. In that case, after ditching, people leave the aircraft from the wing and forward emergency exits due to the pitch up position of the aircraft in the river (picture 3).

Picture 3: emergency exit used on the Hudson River accident occurred on Jan 15, 2009.

For this reason the presence of the FR65 on the rear pax cabin floor did not slow down the evacuation. On the contrary, on the Palermo accident passengers used mostly the aft emergency exits because they were at ground level due to the main gear collapse (the aircraft was in a pitch up position too but on ground).

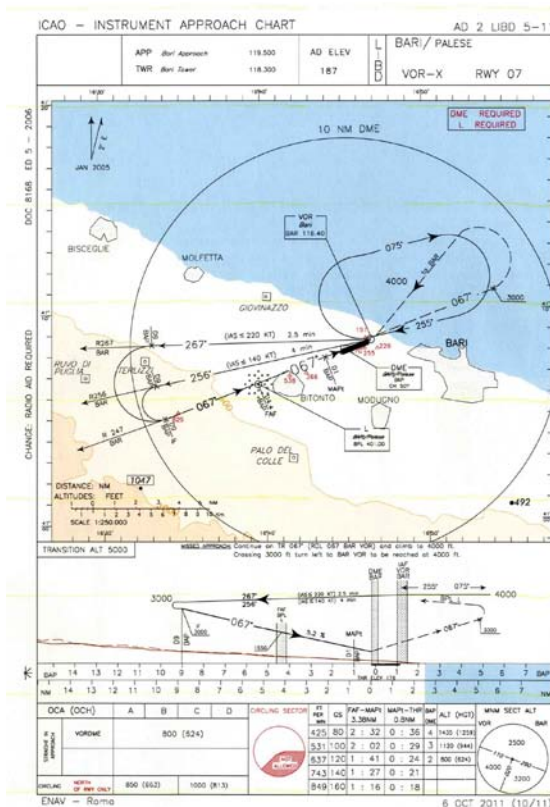
Instrument Approach Chart “VOR-X RWY 07” presente in AD 2 LIBD 5-11, dove è chiaramente evidenziato «DME required, L required».

Figura 2: Bari Palese Instrument Approach Chart “VOR-X RWY 07” in vigore.
