RELAZIONE INTERMEDIA D'INCHIESTA

**INCIDENTE
occorso all'aeromobile
Cessna 650 marche I-FEEV,
in località Trigoria (Roma),
7 febbraio 2009**

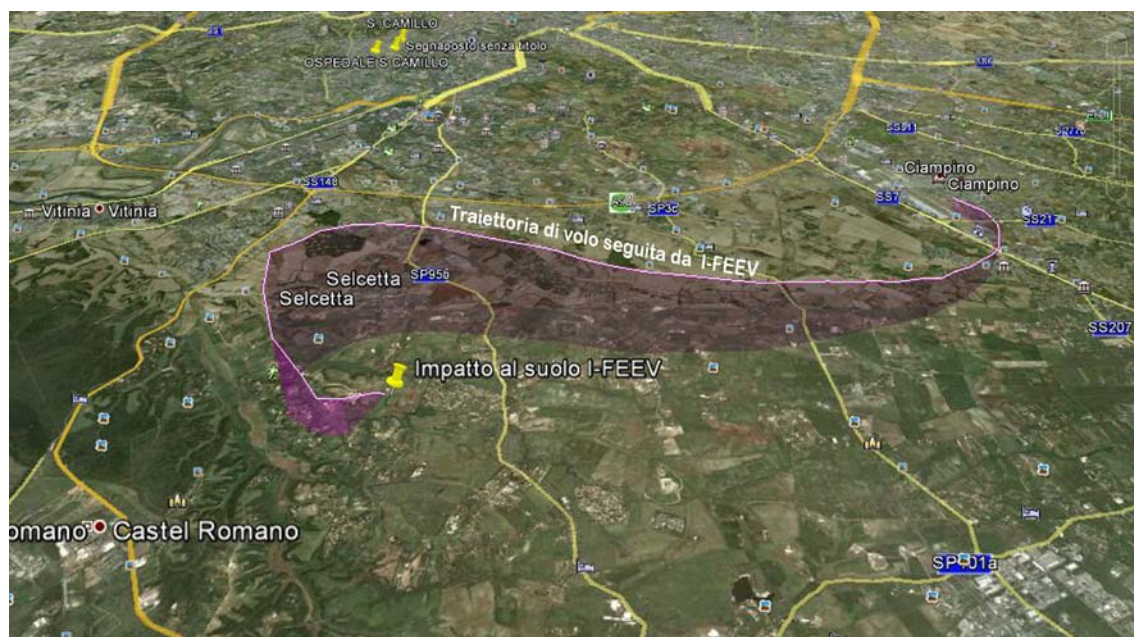
Trentanove secondi dopo il decollo, Roma Radar dava conferma all'I-FEEV di averne acquisito il contatto radar, comunicando anche che in quel momento l'aeromobile stava attraversando i 2000 piedi. Nove secondi più tardi lo stesso ente ATC comunicava nuovamente all'I-FEEV «301 Roma, radar contact», cui seguiva da parte dell'equipaggio dell'aeromobile in questione la seguente risposta «Radar contact we too». Questa è l'ultima comunicazione radio dell'I-FEEV, che, a meno di tre minuti dall'orario di decollo, precipitava in località Trigoria (Roma), seguendo il percorso riportato in figura 4 e 5 e senza effettuare alcuna comunicazione radio o di emergenza.

Figura 5: prospettiva della traiettoria di volo seguita dall'I-FEEV dal decollo all'impatto.

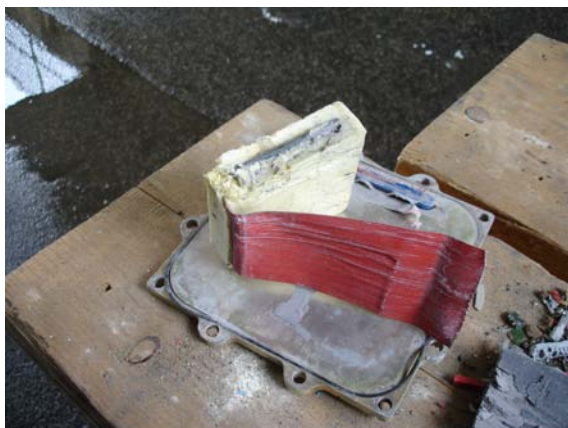
Foto 6: modulo di memoria FDR.

- apertura dell'involucro esterno e della CSMU;
- estrazione del modulo di memoria *solid state*;
- rimozione del materiale espanso a protezione del modulo di memoria (foto 6, parte in giallo);
- sostituzione del *flat cable* di collegamento dal modulo di memoria alla interfaccia di acquisizione dati;
- *download* dei *raw data* e riversamento degli stessi su supporto informatico (CD-ROM) di cui copia è stata fornita ad ANSV.

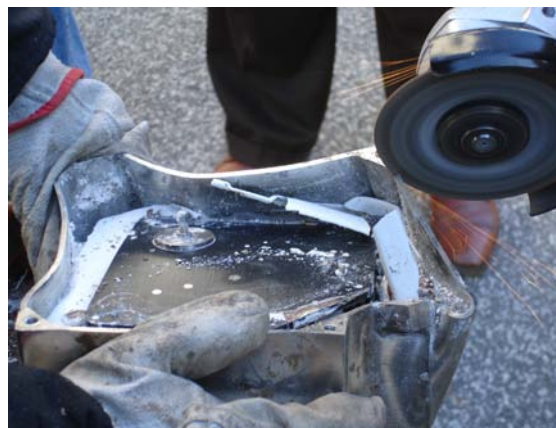
Foto 7: apertura del CVR.

- apertura dell'involucro esterno e della CSMU a mezzo di mola abrasiva di tipo elettrica (foto 7);
- recupero del nastro magnetico dall'involucro di protezione;
- ricostruzione del nastro con giunzione dei frammenti di nastro spezzato rinvenuti all'interno della CSMU (foto 8 e 9);
- riavvolgimento del nastro e conversione dell'audio registrato in file digitale compresso formato MP3 con riversamento su supporto informatico (CD-ROM).

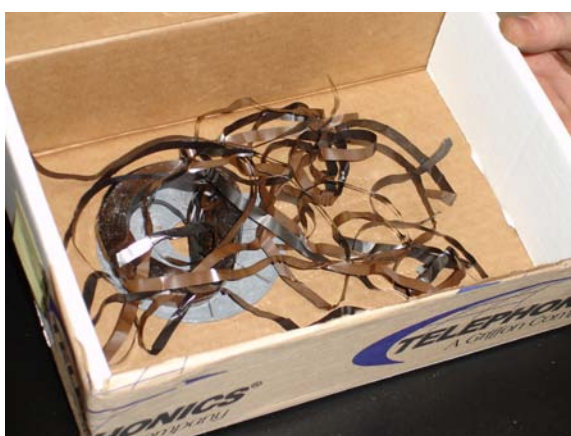
Foto 8: stato del nastro magnetico del CVR.

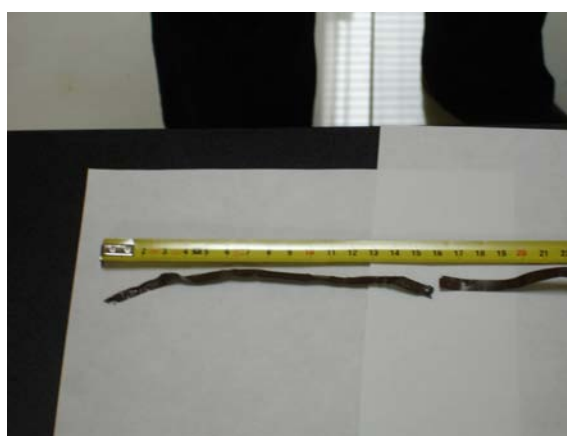
Foto 9: misurazione del nastro del CVR.

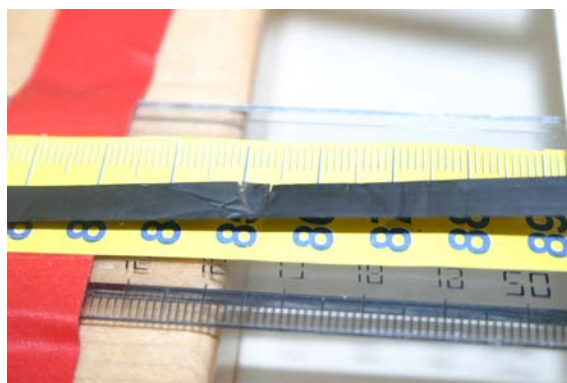
- apertura del pacco sigillato contenente la bobina del nastro magnetico;
- svolgimento ed esame visivo dello stato del nastro magnetico (foto 10 e 11);
- riavvolgimento del nastro su bobina di lettura;
- inserimento del nastro nell'apparecchiatura di lettura analogica;
- ascolto del nastro con contemporanea digitalizzazione del sonoro registrato.

Foto 10: esame nastro CVR presso laboratori ANSV.

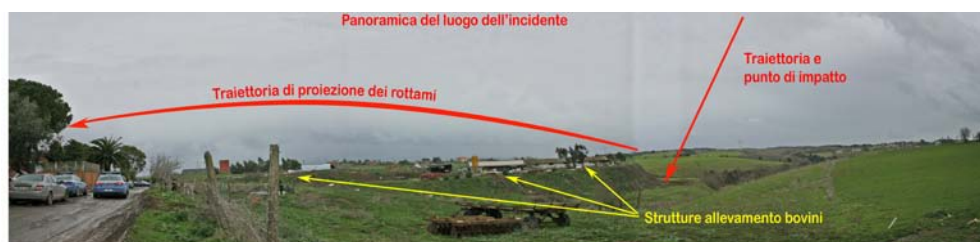
Il luogo dell'incidente è situato in corrispondenza di un terrapieno di livellamento del terreno, che dalla sommità di una ondulazione si propaga per circa 150 m terminando con una ripida scarpata in prossimità di un fosso di drenaggio delle acque reflue.

Foto 12: panoramica del luogo dell'incidente.

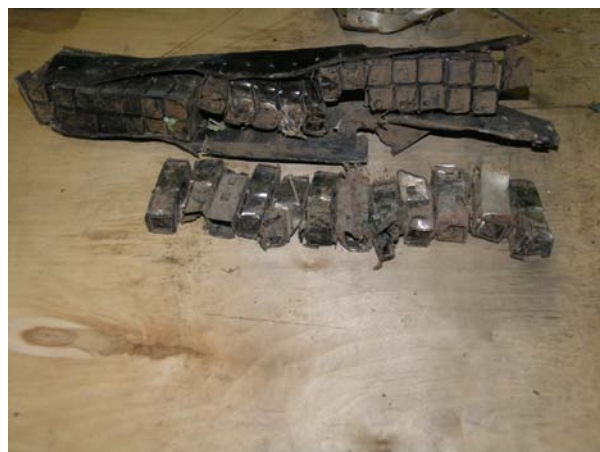
L' esame visivo dell' attuatore principale del trim equilibratore (foto 19) non ha consentito di stabilirne l' esatta posizione; per stabilirne la posizione è necessario effettuare degli esami specifici di laboratorio. L' esame visivo del “*master caution panel*” (foto 20) non ha consentito di stabilire se prima dell' impatto al suolo una qualche lampada spia del pannello in questione fosse accesa; tale evidenza può essere ricercata solo attraverso degli esami specifici di laboratorio. Trattandosi di componenti sotto sequestro, l' ANSV ha più volte manifestato la necessità che venissero effettuati i suddetti esami di laboratorio, che, ad oggi, non risultano ancora effettuati.

Foto 20: *master caution panel*.
