RELAZIONE D'INCHIESTA

INCIDENTE OCCORSO ALL'AEROMOBILE

Piper PA- 28-161, marche I-TVMA

Località Val Salatis, Tambre d'Alpago (BL)

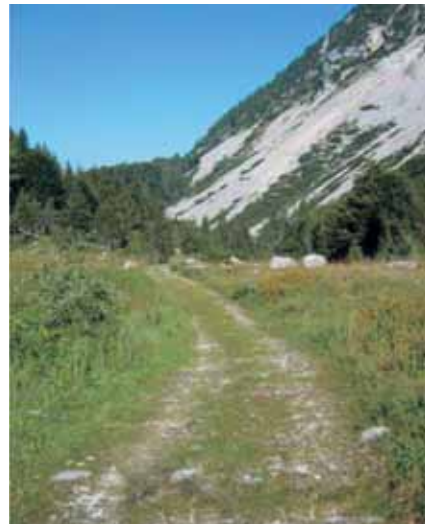
Foto n. 2

Alle ore 14.00 circa, all'altezza della Casera de le Stele, due persone vedevano il relitto del velivolo con i tre corpi degli occupanti e provvedevano ad avvisare l'autorità di polizia (vedasi cartina della Val Salatis in Allegato A e foto n. 2, 3 e 4). Alle 15.45 circa, i Carabinieri della Stazione di Puos d'Alpago giungevano sul posto indicato e rinvenivano il relitto del velivolo I-TVMA con i corpi dei tre occupanti deceduti.
