GABINETE DE PREVENÇÃO E INVESTIGAÇÃO DE ACIDENTES COM AERONAVES GPIAA

INVESTIGAÇÃO DE INCIDENTE COM AERONAVE

Data/hora: 20/09/ 2011 @ 12:28 UTC		Proc. N° 14 /INCID/2011
Operador: CAE Global Academy Évora (CGAEV)		Tipo de Incid.: colapso da perna do trem de nariz durante a aterragem.
Id. da aeronave: TB-200 registo CS-DEI		
Local: Aeródromo Cosme de Oliveira, Santarém (LPSR)		
Tipo de voo: Instrução – voo solo	Fase do voo / Operação: Aterragem	
Ocupantes: 1	Pax. -	Lesões: NIL
Danos nas Aeronave: Trem de nariz, hélice e carenagens do motor danificados

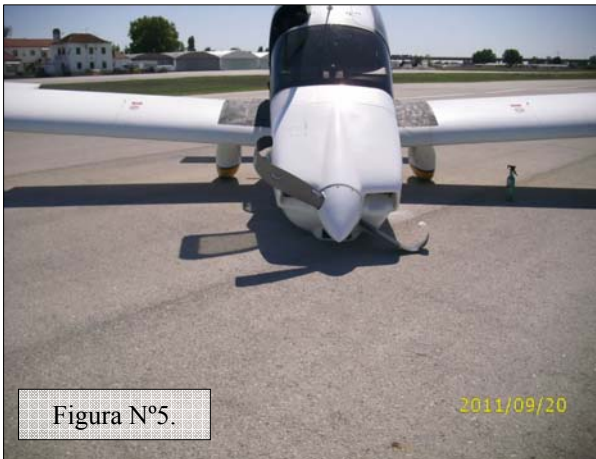
As pontas das pás do hélice apresentavam-se dobradas para trás (ver figura nº 4).

A roda de nariz foi sujeita a cargas que ultrapassaram a sua capacidade de resistência e acabou por ceder. Como consequência as pás do hélice embateram no asfalto sofrendo os maiores danos.
