MINISTÉRIO DA ECONOMIA E DO EMPREGO
GABINETE DE PREVENÇÃO E INVESTIGAÇÃO DE ACIDENTES COM AERONAVES

RELATÓRIO DE INCIDENTE COM AERONAVE

Data/hora: 2011 / 01 / 09 @ 16:20 UTC*	Proc. n°: 01 / INCID / 2011
Operador: Particular	Tipo de Incid.: Operação
Id. da aeronave: Cessna 172J, s/n 409, matrícula CS-DDS	
Local: Aeródromo Municipal de Torres Vedras (LPSC), Sta Cruz	
Tipo de voo: Treino	Fase do voo / Operação: Aterragem
Ocupantes: Tripulantes / Pax: 1 / 0	Lesões: Nil
Danos na Aeronave: Ligeiros	
Outros Danos: Nil	
Sinopse: A aeronave descolara do Aeródromo Municipal de Cascais e dirigira-se para a área de Sta Cruz a fim de efectuar treino de aterragens na pista do Aeródromo Municipal de Torres Vedras (Sta Cruz). Durante a aterragem a aeronave teve vários ressaltos na pista, o que levou à fractura do trem de nariz, com toque das pás do hélice no asfalto. O piloto desviou a aeronave para a esquerda, saiu da pista e imobilizou-se na área de terra adjacente, junto do taxiway. Apesar de não consubstanciar um Incidente Grave, nos termos do Apêndice "C" ao Anexo 13 da ICAO, do Anexo ao Regulamento (UE) N° 996/2010 do Parlamento Europeu e do Conselho da UE, de 20 de Outubro de 2010, do AIP

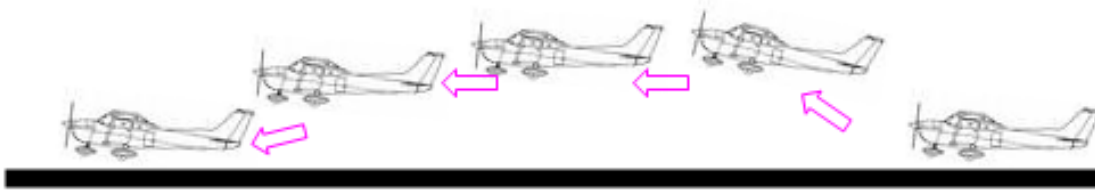
Ao fazer a sua primeira aproximação, o piloto utilizou uma ladeira inferior a 3°, com potência e velocidade de aproximação ligeiramente acima dos valores recomendados, numa atitude de nariz em cima. Ao arredondar para a aterragem, a alteração de atitude foi quase insignificante, o que diminui a razão de desaceleração. Entretanto, as correntes ascendentes, associadas a esse excesso de velocidade, fizeram com que o avião subisse. A aeronave foi então envolvida por uma corrente descendente, sendo atirada contra a pista. O piloto tentou corrigir e levou o manche à frente, instintivamente, para manter o nariz no chão, fazendo com que a aeronave entrasse num movimento de balanceio e a roda de proa embatesse com força na pista causando a fractura do trem de nariz, tendo as pontas das pás do hélice colidido com o asfalto.

Para evitar que isso acontecesse, o piloto deveria estar preparado e corrigir o desvio da trajectória, mantendo a aeronave a voar com aconchego da potência do motor e aterrar à frente, depois de estabilizado, ou efectuar uma aterragem falhada (borrego).
